ΔΙΕΡΕΥΝΗΣΗ ΣΥΝΘΗΚΩΝ ΕΥΣΤΑΘΕΙΑΣ ΥΨΗΛΟΥ ΑΝΟΙΧΤΟΥ ΟΡΥΓΜΑΤΟΣ ΚΑΤΑ ΜΗΚΟΣ ΤΗΣ ΕΓΝΑΤΙΑΣ ΟΔΟΥ (ΑΣΠΡΟΒΑΛΤΑ – ΜΑΚΕΔΟΝΙΑ)

Ο σκοπός της παρούσας εργασίας είναι η διερεύνηση των συνθηκών ευστάθειας υψηλού ανοιχτού ορύγματος, καθώς και των πιθανών μέτρων αποκατάστασής του, το οποίο κατασκευάστηκε για την εξυπηρέτηση των δύο κλάδων κυκλοφορίας του αυτοκινητοδρόμου Θεσ/νίκη – Στρυμόνας (Σχ. 1) της Εγνατίας Οδού.

STUDY OF THE STABILITY CONDITIONS OF A HIGH CUT SLOPE ALONG EGNATIA HIGHWAY (ASPROVALTA – MACEDONIA)

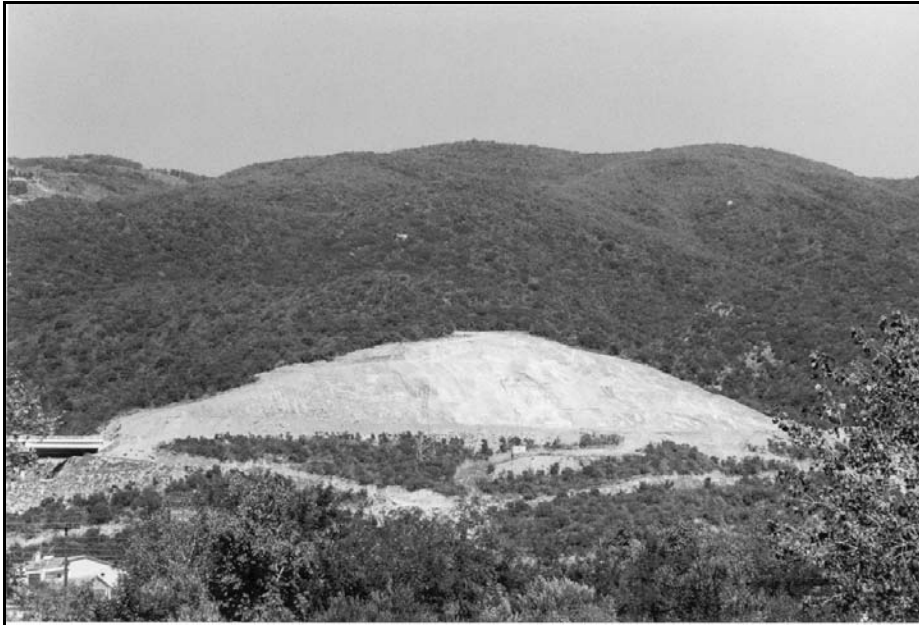
Το έργο αναφέρεται στην κατασκευή υψηλού ανοικτού ορύγματος για την εξυπηρέτηση των δύο κλάδων κυκλοφορίας του αυτοκινητοδρόμου Θεσ/νίκη – Στρυμόνας της Εγνατίας Οδού, στο υπο-τμήμα Βόρεια Παράκαμψη Ασπροβάλλας, Τμήμα Ρεντίνα – Στρυμόνας (Σχ. 1). Κατά τη διαδικασία πραγματοποίησης των χωματουργικών εργασιών για την κατασκευή αναβαθμίδων για την δημιουργία του οδικού δικτύου (Μάρτιος 2002), μετά από μια έντονη περίοδο βροχοπτώσεων, έγινε κατολίσθηση των ανώτερων αναβαθμίδων του ορύγματος που βρίσκεται στη Χ.Θ 9800 – 9900 του αυτοκινητοδρόμου Θεσ/νίκη – Στρυμόνας (Σχ. 2,3).

Σχήμα 2. Κατολίσθηση αναβαθμίδων το Μάρτιο του 2002.

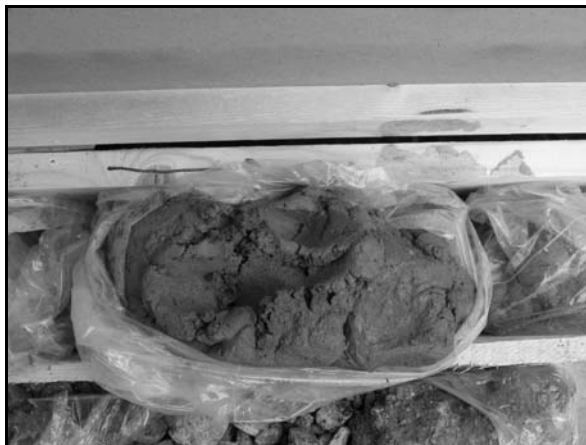
Σχήμα 9. Εδαφικό υλικό (προϊόν αποσάθρωσης) πάχους 5m σε βάθος 25m. Γεώτρηση ΓΣ4.

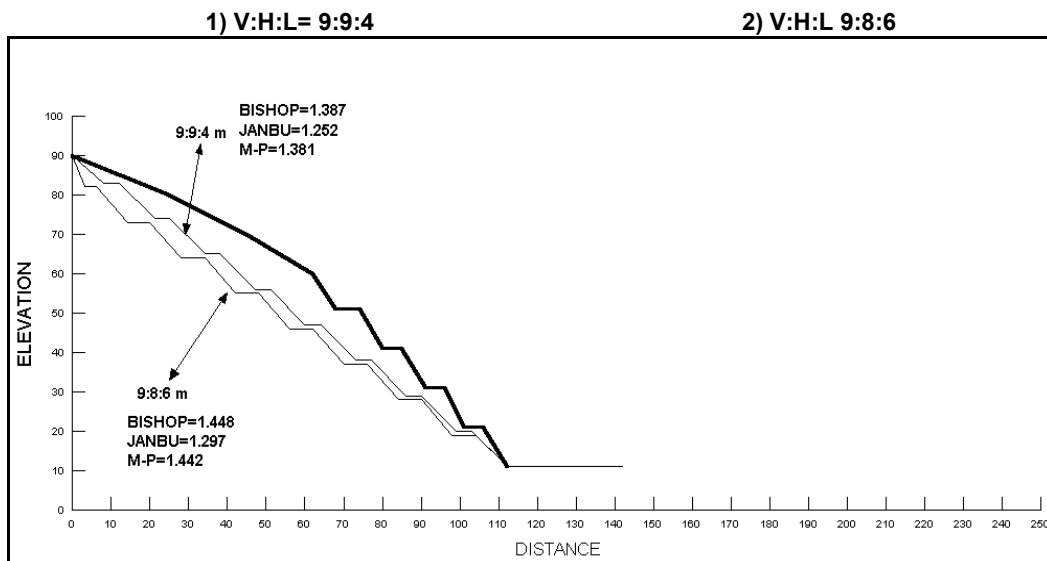
Σχήμα 18. Συγκριτική παρουσίαση των 2 ευνοϊκότερων μορφολογιών με βάση την γεωμετρία των αναβαθμίδων.

Η σχέση **9 : 8 : 6 m** δίνει μεγαλύτερη τιμή συντελεστή ασφάλειας (αύξηση συντελεστή ασφάλειας κατά 5%) όμως ταυτόχρονα απαιτεί μεγάλο όγκο χωματουργικών εργασιών (αύξηση κόστους εκσκαφής κατά 44%). Γι'αυτό το λόγο προτιμάται η λύση **9 : 9 : 4 m** σε συνδυασμό με άλλα συνοδευτικά έργα ενίσχυσης της ασφάλειας του πρανούς.
