ΓΕΩΤΕΧΝΙΚΑ ΠΡΟΒΛΗΜΑΤΑ ΣΤΗ ΔΙΩΡΥΓΑ ΥΔΡΟΔΟΤΗΣΗΣ ΤΗΣ ΘΕΣΣΑΛΟΝΙΚΗΣ ΑΠΟ ΤΟΝ ΠΟΤΑΜΟ ΑΛΙΑΚΜΟΝΑ*

Σ. ΔΟΥΝΑΣ¹, Β. ΧΡΗΣΤΑΡΑΣ², & Θ. ΜΑΚΕΔΩΝ³

* **GEOTECHNICAL PROBLEMS ALONG THE WATER DUCT THAT LINKS ALIAKMON RIVER WITH THESSALONIKI CITY**

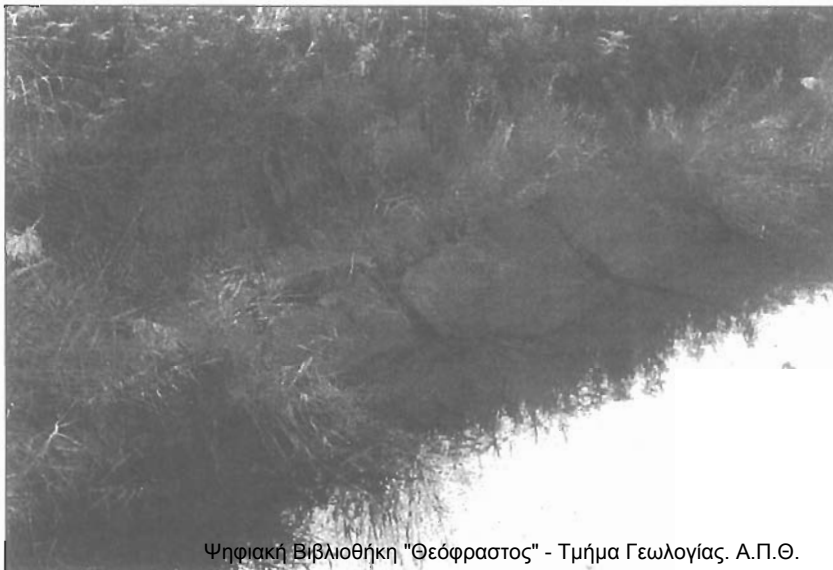
Η θραύση του σκυροδέματος παρατηρήθηκε βασικά στον πυθμένα και κατά μήκος των πρανών στο κατώτερο τμήμα (Εικόνα 3). Πρέπει όμως να αναφερθεί ότι η επένδυση από σκυροδέμα, πάχους 12 cm, ήταν άοπλη και η διώρυγα είχε κατασκευαστεί σε οριζόντια ή σε ελαφρά η και σε μικτή διατομή.

αναλόγως του τμήματος. Σαν αίτια της θραύσης θεωρήθηκαν η μέθοδος θεμελίωσης, η έλλειψη οπλισμού, η μη σωστή αναλογία τοιμώντων, η κακή δόνηση, η μεγάλη απόσταση μεταξύ των βαλβίδων αντεπιστροφής, η άνοδος της στάθμης του υδροφόρου ορίζοντα εξαιτίας της διαρροής και οι διαφορικές καθιζήσεις.

Εικόνα 3: Θραύση του σκυροδέματος σε αντιπροσωπευτική θέση της διώρυγας

Figure 3: Concrete rupture in representative site of the channel

- Ο υπόγειος υδροφόρος ορίζοντας βρίσκεται πάνω από τη στάθμη του πυθμένα της διώρυγας και προκαλεί σημαντική υποπίεση, που συμβάλλει στη θραύση του σκυροδέματος.
- Οι διαφορές νερού από τη διώρυγα, εμπλουτίζουν τον υπόγειο υδροφόρο ορίζοντα (τεχνητός εμπλουτισμός), με αποτέλεσμα να ανέρχεται η στάθμη του ακόμη περισσότερο και να προκαλεί τα φαινόμενα των αστοχιών.
- Όλα σχεδόν τα προβλήματα παρουσιάζονται κυρίως στον πυθμένα της διώρυγας.
- Η θραύση του σκυροδέματος οφείλεται:
 1. Στη μειωμένη αντοχή της επένδυσης (όσπλο σκυροδέμα)
 2. Στις διαφορετικές καθιζήσεις και τη μικρή αντοχή της στρώσης έδρασης.
 3. Στην υποπίεση που προκαλείται από τον υπόγειο υδροφόρο ορίζοντα με μεγάλες διακυμάνσεις, που καταπονούν την όσπλη επένδυση.

- Αύξηση της αντοχής του σκυροδέματος με οπλισμένο σκυρόδεμα.
- Πύκνωση των βαλβίδων αντεπιστροφής στην απόσταση των 25 μ. μεταξύ τους για να μειωθεί το μέγεθος της υποπίεσης.

- Κατασκευή διαμήκους αποστραγγιστικού φίλτρου (στραγγιστηρίου) κάτω από τον πυθμένα της διώρυγας.
- Τοποθέτηση γεωμεμβράνης σε όλη τη διατομή για αντιμετώπιση τυχόν προβλήματος διαφοράς εξαιτίας θραύσης του σκυροδέματος.

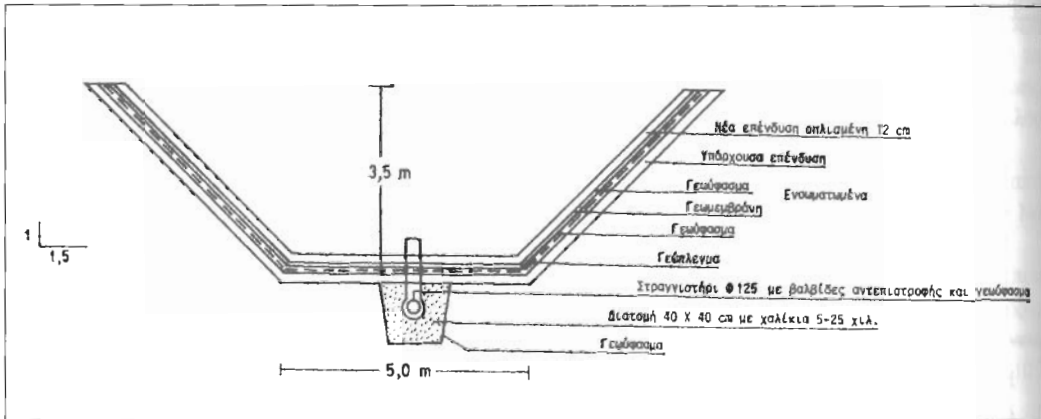
Εικόνα 4: Τυπική διατομή της διώρυγας με τα προτεινόμενα μέτρα βελτίωσης
Figure 4: Typical section of the channel showing the proposed improvement measures.

Με βάση την αξιολόγηση των γεωτεχνικών στοιχείων, την υφιστάμενη κατάσταση της διώρυγας και τα μέτρα που ελήφθησαν δοκιμαστικά σε δύο τμήματα (~300 μ. το καθένα) και είχαν επιτυχία, προτείνεται για τη διώρυγα μια λύση όπως φαίνεται στην τυπική διατομή της εικόνας 4.
