Δελτ. Ελλ. Γεωλ. Εταιρ.	Τομ. XIX	σελ. 151-163	Αθήνα 1987
Bull. Geol. Soc. Greece	Vol.	pag.	Athens

ΑΣΤΟΧΙΕΣ ΛΙΜΕΝΟΣ ΚΙΑΤΟΥ ΑΠΟ ΤΟΥΣ ΣΕΙΣΜΟΥΣ ΤΗΣ ΠΕΡΙΟΔΟΥ 1981

ΕΥΘ. ΓΚΑΣΙΟΣ, ΧΑΡ. ΓΙΑΝΝΑΡΟΣ & Ι. ΧΡΙΣΤΟΔΟΥΛΙΑΣ

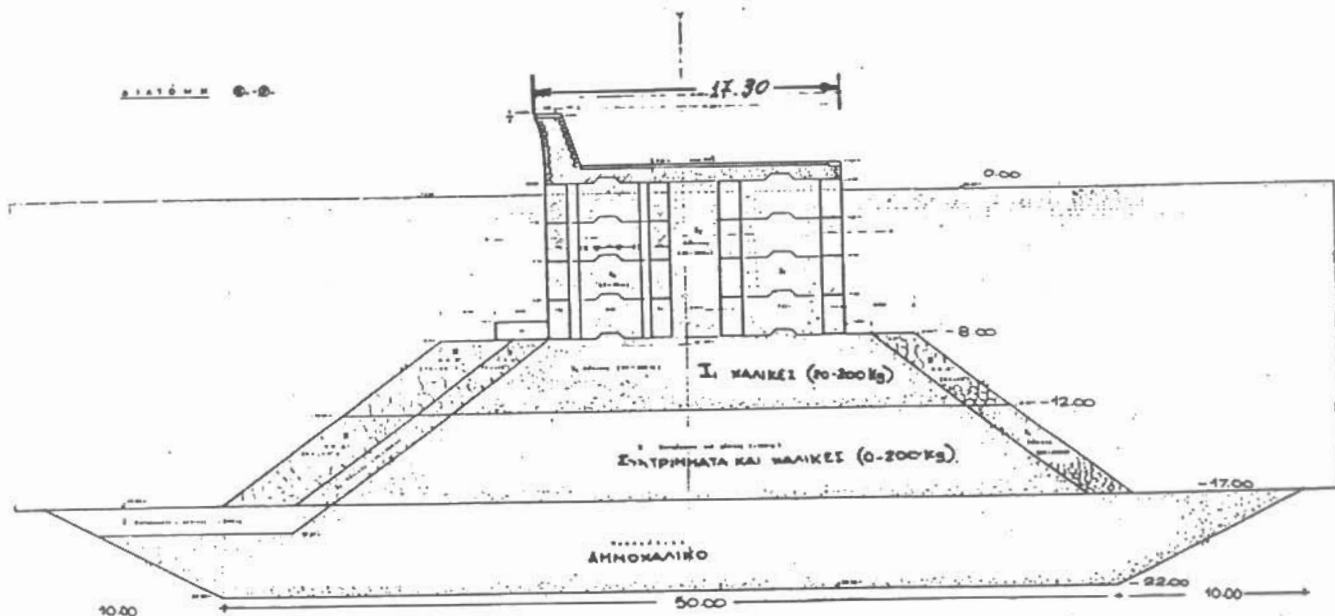
ΣΧ.3

Στα νεώτερα αυτά τμήματα του μώλου, προηγήθηκε αφαίρεση των μαλακών αργιλικών στρώσεων του πυθμένα και πλήρωση της αύλακας που δημιουργήθηκε με αμμοχάλικο και στη συνέχεια ακολούθησε η διάστρωση της λιθοριπής και η τοποθέτηση των τεχνικών ογκολίθων. Ο τρόπος αυτός της θεμελίωσης θα μπορούσε να χαρακτηριστεί σαν μία επιπλέον θεμελίωση. Λεπτομερέστερα ο τρόπος θεμελιώσεως φαίνεται στα σχήματα 3, 4, 5.

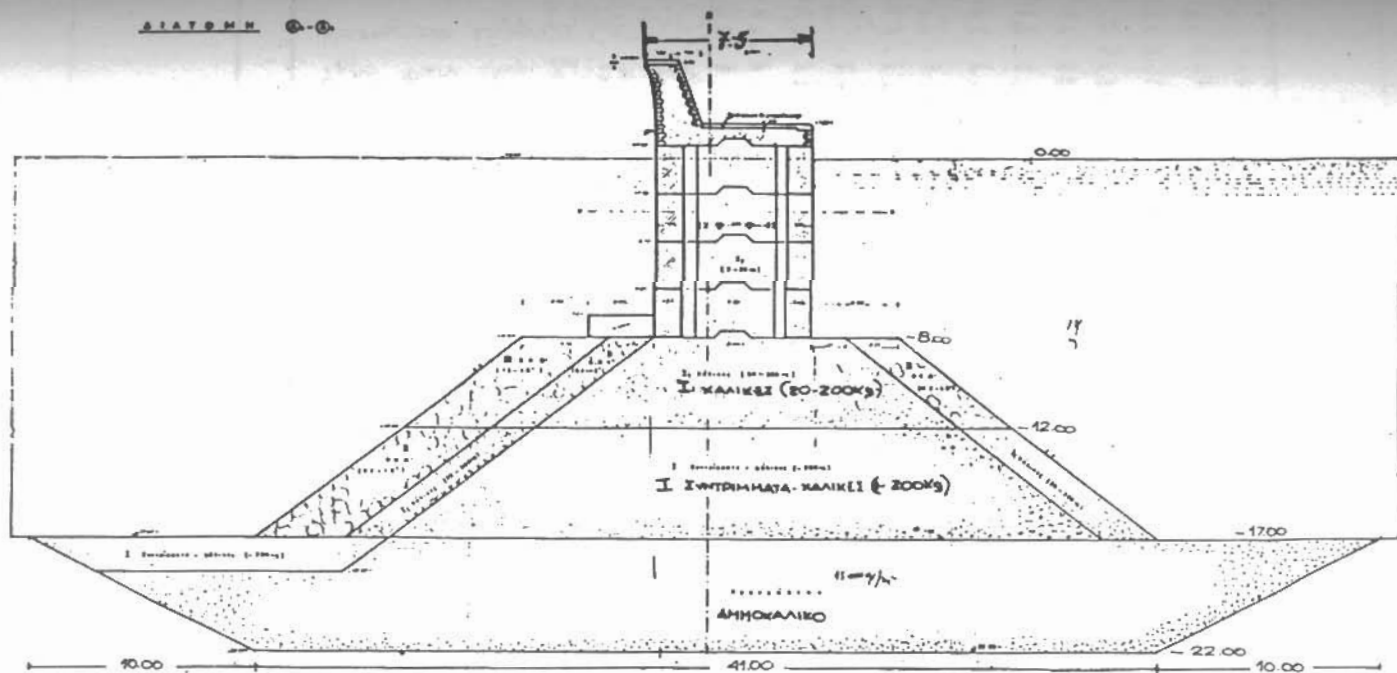
ΣΧ.4

Η κατασκευή του μώλου έγινε σταδιακά σε διαφορετικές χρονικές περιόδους όπως περιγράφεται στη συνέχεια (σχ.5) και είναι θεμελιωμένος σε διαφορετικό βάθος. Λεπτομερέστερα ο τρόπος θεμελιώσεως φαίνεται στις καταπλάτος τομές (σχ.4 και σχ.5).

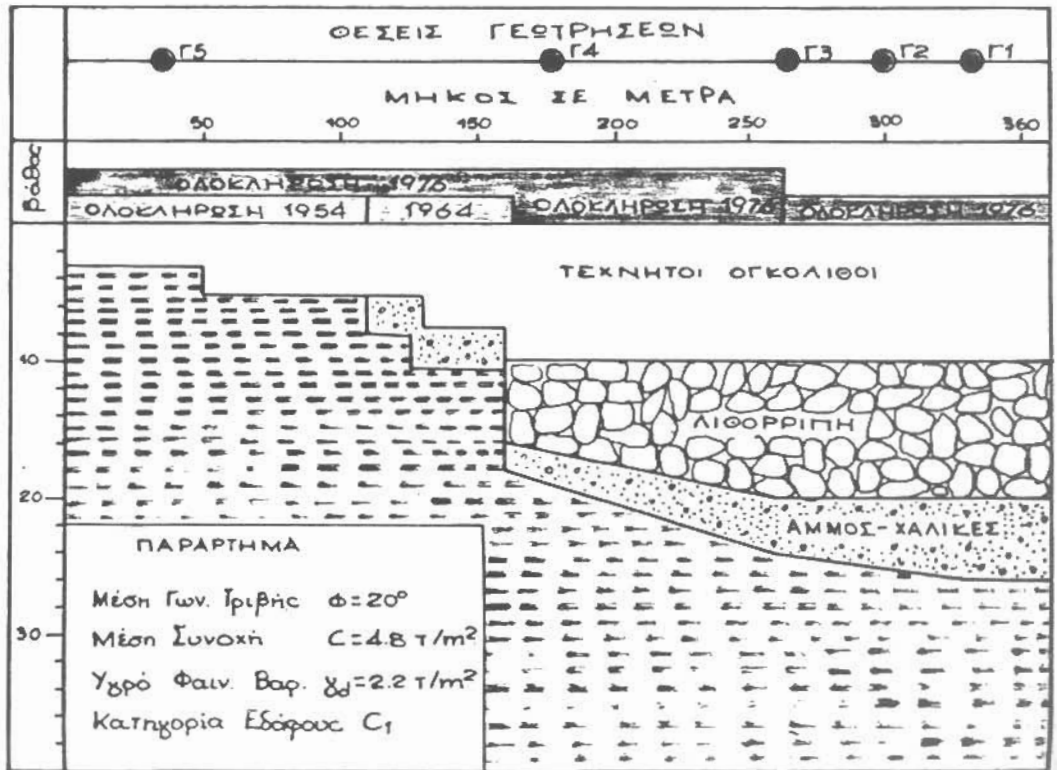
ΣΧ-5

Το πάχος της λιθοριπής και της πρόσθετης στρώσης του αμμοχάλικου, αυξάνει προοδευτικά με το μήκος του μώλου και αυτό διαπιστώθηκε και από τις πρόσφατες γεωτρήσεις που έγιναν από την ΕΚ1.

και στο τελευταίο άκρο του μώλου ανέρχονται στα 80cm έως 100cm. Η προηγούμενη αύξηση των υποχωρήσεων είναι επίσης ανάλογη με την αύξηση του βάθους της θάλασσας και του πάχους του κοκκώδους υπόβαθρου.

υπόστρωμα έχει μεγαλύτερο πάχος. Επίσης οι υποχωρήσεις κατά μήκος του μώλου αυξάνουν προοδευτικά και ανάλογα με την αύξηση του πάχους του αμμοχάλικου.

ΚΑΤΑ ΜΗΚΟΣ ΤΟΜΗ ΜΟΛΟΥ ΚΑΙ ΕΔΑΦΟΥΣ Ε-Ζ-Η-Θ-Κ-Α
ΛΙΜΕΝΟΣ ΚΙΑΤΟΥ

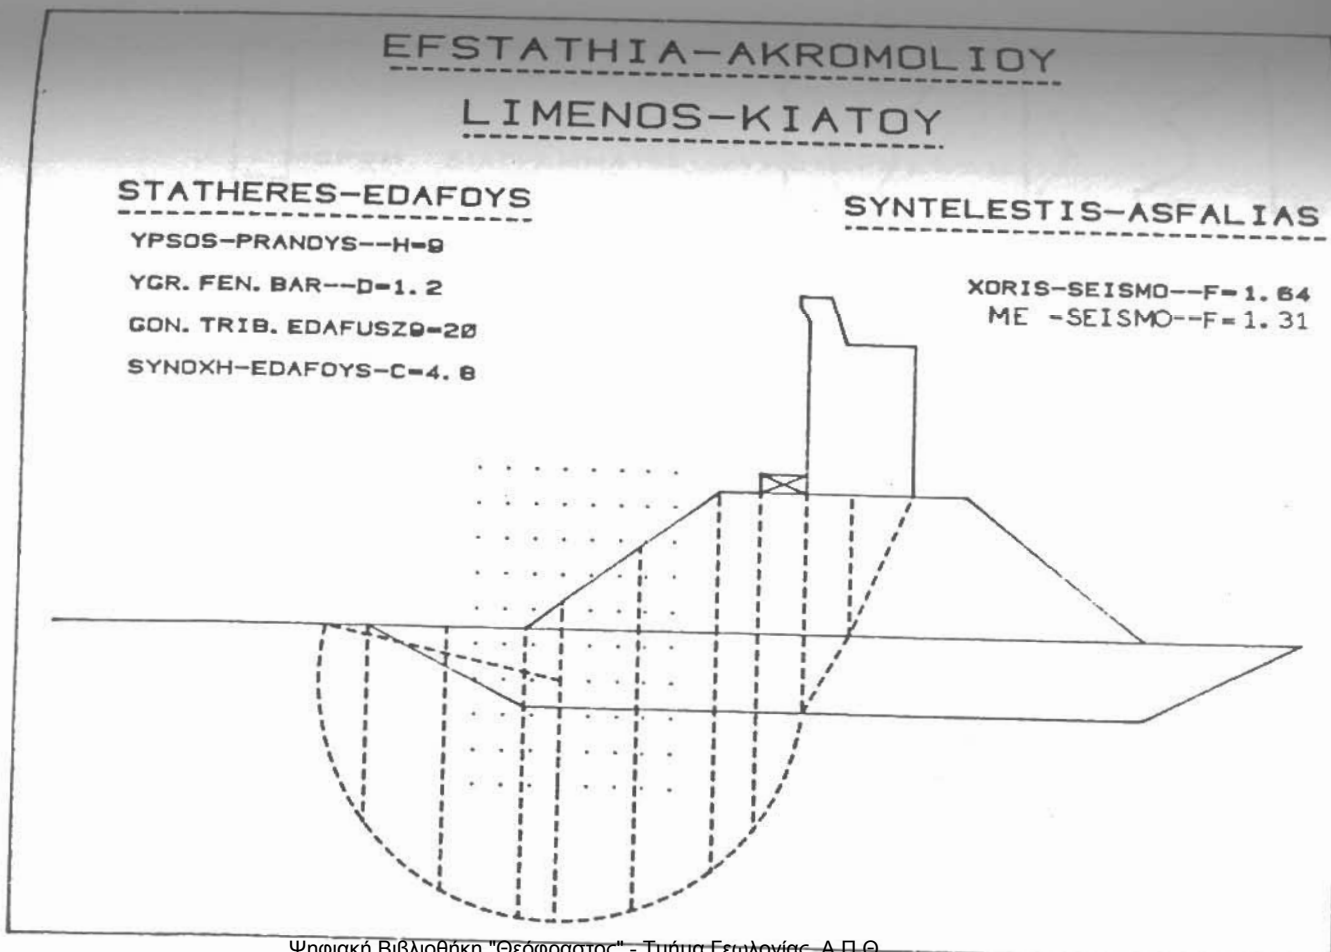
ΣΧ-6

Οι υπολογισμοί ευστάθειας που έγιναν, έδωσαν ικανοποιητικούς συντελεστές ασφαλείας, τόσο για την περίπτωση σεισμού, όσο και για την περίπτωση χωρίς σεισμό (σχ.6), που δεν δικαιολογούν ούτε θραύση εδάφους, ούτε υποχωρήσεις του πυθμένα.

Η ευστάθεια του μώλου έγινε στον Η/Υ της ΕΚ1 με πρόγραμμα της BASIC και στη συνέχεια επιβεβαιώθηκε και από τον κεντρικό Η/Υ του ΥΠ.Δ.Ε.

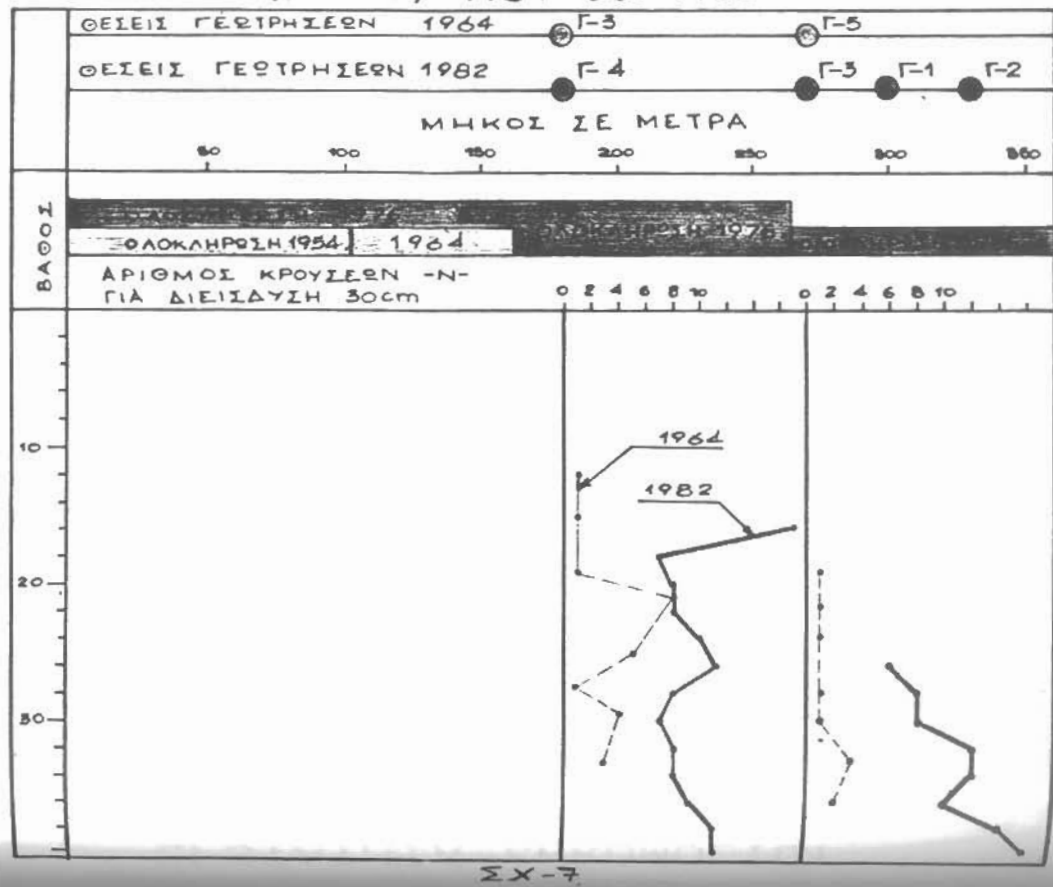
Συνολικά εκτελέστηκαν κατά μήκος του μώλου επτά (7) γεωτρήσεις βάθους 40m περίπου από το δάπεδο του μώλου. Κατά την εκτέλεση των γεωτρήσεων έγιναν δοκιμές προτύπου διεισδύσεως (S.P.T.) (σχ. 7) κατά Terzaghi και συγκεντρώθηκαν τόσο αντιπροσωπευτικά όσο και αδιατάρακτα δείγματα για εργαστηριακή εξέταση. Στο εργαστήριο τα αντιπροσωπευτικά δείγματα υποβλήθηκαν στις δοκιμές κατά τάξεως, ενώ τα αδιατάρακτα υποβλήθηκαν επιπλέον σε δοκιμές μηχανικών σταθερών, όπως τριαξονική φόρτιση, άμεσο διάτμηση και στερεοποίηση.

ΑΡΙΘΜΟΣ ΚΡΟΥΣΕΩΝ ΔΟΚΙΜΗΣ ΔΙΕΙΣΔΥΣΕΩΣ (S.P.T)
ΠΕΡΙΟΔΟΥ 1964 και 1982

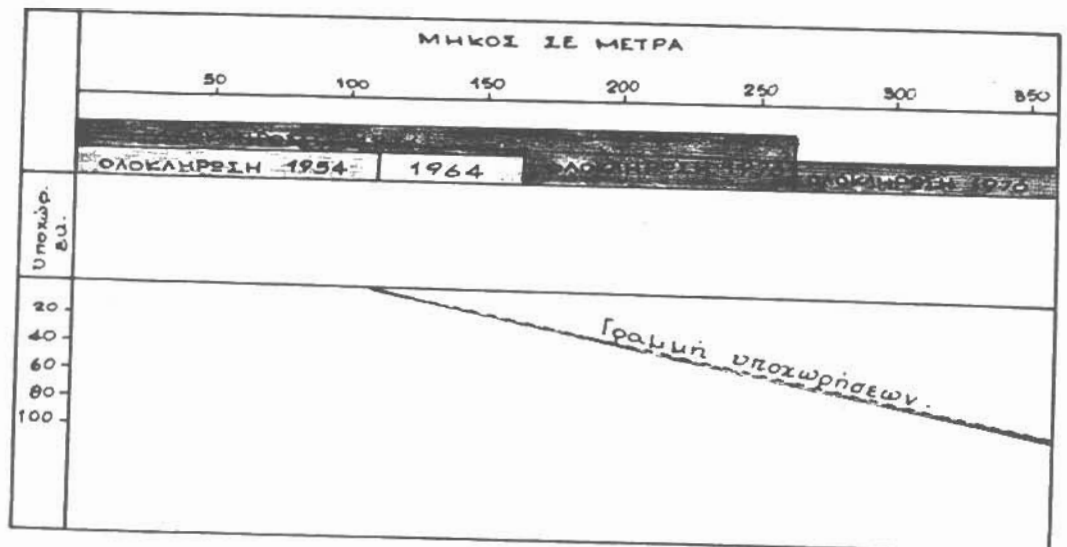
ΣΧ. 8

Οι υποχωρήσεις του μώλου παρουσιάζουν το χαρακτηριστικό ότι κατά πλάτος είναι ομοιόμορφες ενώ κατά μήκος αυξάνουν προοδευτικά

ΜΟΡΦΗ ΔΙΑΓΡΑΜΜΑΤΟΣ ΥΠΟΧΩΡΗΣΕΩΝ
ΜΕΛΟΥ ΚΙΑΤΟΥ
