Ο κίνδυνος πλημμυρών από τον χείμαρρο Διακονιάρη του πολεοδομικού συγκροτήματος της πόλεως των Πατρών, ΒΔ Πελοπόννησος, Ελλάδα

THE FLOOD RISK FROM DIAKONIARIS RIVER IN URBAN AREA OF PATRAS, NW PELOPONNESE, GREECE.
Ψηφιακή Βιβλιοθήκη "Θεόφραστος" - Τμήμα Γεωλογίας, Α.Π.Θ.

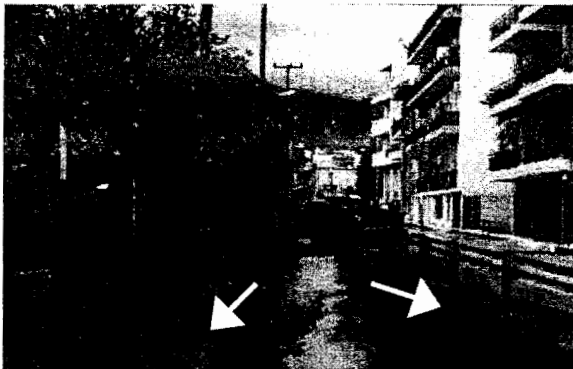
Εικόνα 1. Άποψη του μεσαίου τμήματος του χείμαρρου Διακονιάρη που φαίνεται ο εγκιβωτισμός το στένεμα (βέλη) και η οικοπεδοποίηση της κοίτης του.

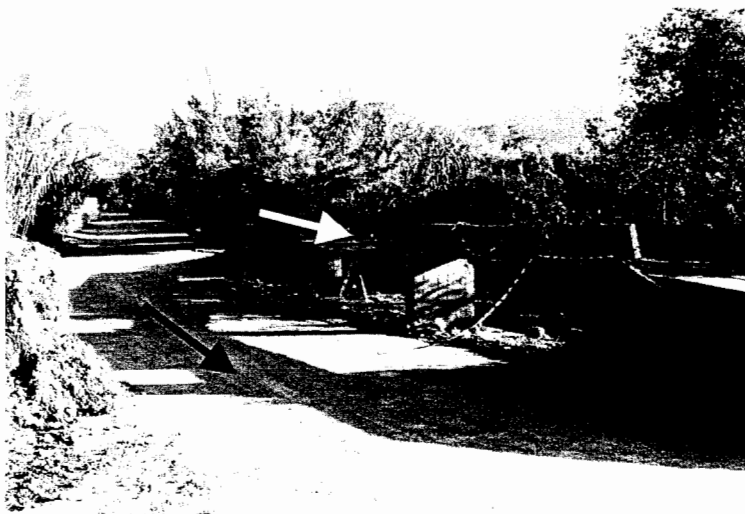
Εικόνα 2. Άποψη από το μεσαίο τμήμα του χειμάρρου Διακονιάρη που φαίνεται η μικρή και στενή γέφυρα που καταστράφηκε από τα πλημμυρικά γεγονότα του 1997 (λευκό βέλος) καθώς και η δημιουργία δρόμου εγκάρσια στην κοίτη του (μαύρο βέλος).

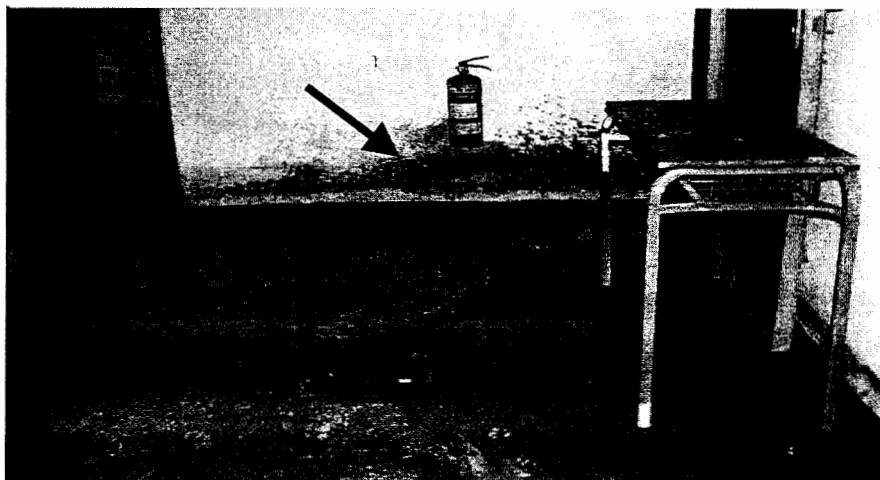
Εικόνα 4β. Άποψη από το πλημμυρισμένο σχολικό συγκρότημα. Με το βέλος επισημαίνεται το ύψος του νερού, από το χείμαρρο Διακονιάρη, σε αίθουσα διδασκαλίας, από τα πλημμυρικά γεγονότα του 1997.

συμβάντος, πέρα από την καταστροφή καλλιεργειών και υποδομών, πλημμύρισε και ένα σχολικό συγκρότημα (Εικ. 4α, 4β), ευτυχώς χωρίς δυσάρεστες συνέπειες.
