## Η πλημμύρα στο Μελισουργό Θεσσαλονίκης, Οκτώβριος 2006. Μια φυσικογεωγραφική προσέγγιση.

ΒΟΥΒΑΛΙΔΗΣ Κ., ΑΛΜΠΑΝΑΚΗΣ Κ., ΜΟΥΡΤΖΙΟΣ Π., ΝΙΚΟΛΑΪΔΟΥ Μ.,  
ΠΑΠΑΔΟΠΟΥΛΟΥ Σ., ΣΤΑΥΡΙΑΝΟΥ Κ.

**THE FLOOD EVENT OF THE MELISSOURGOS VILLAGE, THESSALONIKI PERFECTURE, OCTOBER 2006. A GEOMORPHOLOGICAL APPROACH.**

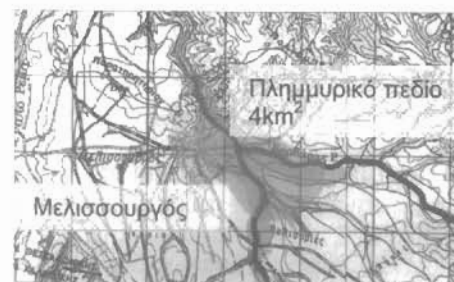
Σχήμα 2 Το πλημμυρικό πεδίο του Μελισσουργού

Ο μεγάλος όγκος του νερού ρέοντα από Βορά προς Νότο, συγκεντρώθηκε απότομα στο πεδινό τμήμα της λεκάνης, μπροστά από την είσοδο των στενών, βόρεια του χωριού Μελισσοχωρίου. Τα στενά λειτούργησαν ως λαιμός φιάλης (bottle neck). Έτσι, η μικρή διατομή της κοίτης εντός των στενών εμπόδισε τη γρήγορη παροχέτευση του νερού, με αποτέλεσμα την δημιουργία προσωρινής λίμνης βάθους περίπου 8 m πλησίον των στενών και με διαρκώς μικρότερο βάθος προς το χωριό. Η έκταση της λίμνης αυτής υπολογίστηκε περίπου στα 4km<sup>2</sup>.

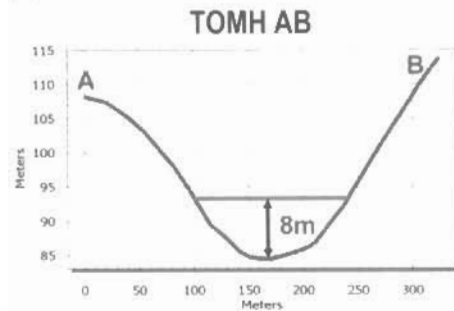
Σχήμα 3: Τομή στα στενά της στενής κοιλάδας.

Στο σχήμα 2 φαίνεται η διατομή της στενής επιγενετικής κοιλάδας, της οποίας το λεπτό εδαφικό κάλυμμα διαβρώθηκε από την πλημμυρικά νερά. Λόγω του σκληρού γρανιτικού υποβάθρου, η διάβρωση δεν μπόρεσε να προχωρήσει

σε βάθος παρά το μέγεθος της πλημμύρας. Από το υψόμετρο που έφτασαν τα ίχνη της διάβρωσης του εδαφικού καλύμματος υπολογίστηκε ότι το νερό στην περιοχή των στενών έφτασε σε ύψος 8m από τον πυθμένα και σχημάτισε κοίτη πλάτους 150 m στο ανώτερο τμήμα της (σχήματα 3, 4 & 5). Το ύψος του νερού μέσα σε παρακείμενο δημοτικό αλεύσιλλιο έφτασε τα 7m (σχήμα 6).

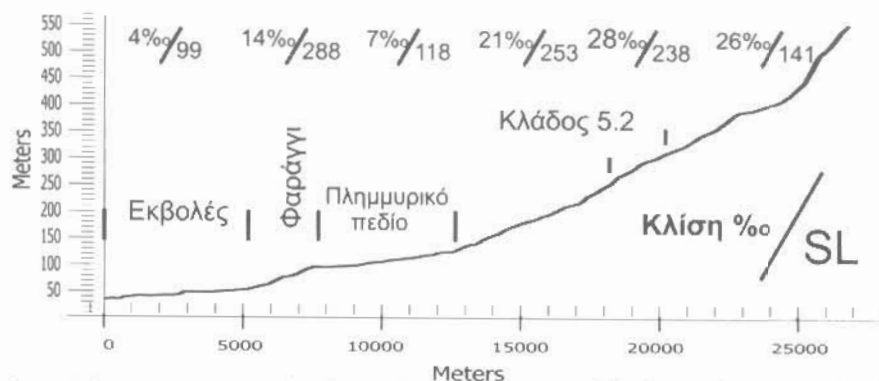
Σχήμα 9. Επιμήκης μορφολογική τομή της κοίτης του υδρογραφικού δικτύου του Μελισσουργού από τις εκβολές του στη λίμνη Βόλβη έως την υδροκριτική του γραμμή ακολουθώντας τον κλάδο 5.2. Η κοίτη του ποταμού έχει χωριστεί σε τμήματα και έχουν υπολογιστεί η κλίση και ο δείκτης SL.

Η ανάλυση των κλίσεων της κοίτης του υδρογραφικού δικτύου του Μελισσουργού από το DEM έδειξε ότι η δημιουργία του φαραγγιού μέσα στους γρανίτες επηρέασε όλο το υδρογραφικό δίκτυο. Η μεγάλη κλίση της κοίτης (14 %) στα στενά (σχήμα 9) διαμορφώνει ένα σημείο καμψής (knick point) στην ισοροπία της κοίτης. Έτσι, τόσο στο κατάντι των στενών τμήμα της κοίτης όσο και στο ανάντι διαμορφώνονται σημαντικά μικρότερες τιμές κλίσεων (7 % αντίστοιχα). Ο μορφοτεκτονικός δείκτης SL (Stream Length  $SL = (ΔH/ΔL)L$ ), που χρησιμοποιήθηκε, δείχνει ότι η

τιμή για το τμήμα του φαραγγιού είναι υπερδιπλάσια των εκατέροθεν τμημάτων. Η τιμή του δείκτη SL συσχετίζεται άμεσα με την ποτάμια ισχύ (Stream power) (Keller & Pinter, 2002). Έτσι η κλίση της επιφάνειας του νερού εξαρτάται γενικά από την κλίση του πυθμένα, και γι αυτό υπάρχει πολύ καλή συσχέτιση μεταξύ του δείκτη και της μέγιστης παροχής της κοίτης χωρίς υπερχειλίση (Keller & Pinter, 2002).

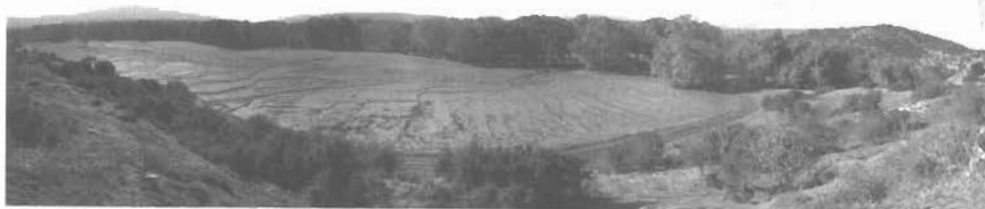
Επικεντρώνοντας το ενδιαφέρον μας στο πλημμυρικό πεδίο του Μελισσουργού βλέπουμε ότι οι κλίσεις στις κοίτες του υδρογραφικού δικτύου είναι κατά πολύ μικρότερες τόσο από το ανάντι του πεδίου τμήμα της ορεινής λεκάνης όσο και στο κατάντι τμήμα του φαραγγιού. Οι μικρές αυτές κλίσεις περιορίζουν την κατά βάθος διάβρωση και ο λόγος πλάτους/βάθους αυξάνεται. Έτσι, δημιουργείται ένας βρόγχος στην ενεργειακή ισοροπία της κοίτης. Παράλληλα η μικρή διατομή της κοίτης εντός των στενών εμποδίζει τη γρήγορη παροχέτευση των πλημμυρικών νερών προς τα κατάντι και λειτουργεί ως λαιμός φιάλης. Για το λόγο αυτό το ομαλό τμήμα της λεκάνης απορροής ανάντι των στενών κατακλύζεται προσωρινά από τα πλημμυρικά νερά και τις φερτές ύλες (σχήμα 10), οι οποίες δεν μπορούν να μεταφερθούν προς τις εκβολές μέσα σε μια ενεργειακά μεγαλύτερη κοίτη.

Σχήμα 10. Πανοραμική φωτογραφία του πλημμυρικού πεδίου του Μελισσουργού όπου φαίνονται οι καλλιεργούμενες εκτάσεις οι οποίες κατακλύστηκαν και στις οποίες έγινε απόθεση φερτών υλών. Στο βάθος βρίσκεται το δημοτικό άλσος στο οποίο μόνο οι κορυφές των δένδρων έμειναν έξω από το νερό της πρόσκαιρης λίμνης που δημιουργήθηκε.
