## ΠΕΡΙΒΑΛΛΟΝΤΙΚΕΣ ΕΠΙΠΤΩΣΕΙΣ ΑΠΟ ΤΑ ΜΕΤΑΛΛΕΙΑ ΚΙΡΚΗΣ, ΠΕΡΙΟΧΗ ΑΛΕΞΑΝΔΡΟΥΠΟΛΗΣ

Τα Μεταλλεία Κίρκης είχαν δραματικές περιβαλλοντικές επιπτώσεις κατά το σχετικά μικρό χρονικό διάστημα λειτουργίας τους μεταξύ 1975-80 και 1990-96. Τα εγκαταλελειμμένα τέλματα γύρω από το εργοστάσιο επεξεργασίας συνεχίζουν να είναι πηγή εκπομπής τοξικών μετάλλων. Σωροί ακατέργαστου μεταλλεύματος, συμπυκνώματος και χημικών αντιδραστηρίων (μεταξύ άλλων και πλήθος κατεστραμμένων βαρελιών κυανιούχου νατρίου) είναι επίσης εκτεθειμένα στα βρόχινα νερά. Όλα αυτά μεταφέρονται στον παρακείμενο μικρό ποταμό „Ειρήνη“ που εκβάλλει μετά από 23 χιλιόμετρα στο Θρακικό Πέλαγος, στην ανατολική πλευρά της Αλεξανδρούπολης. Οι περιεκτικότητες των ιζημάτων του ποταμού Ειρήνης σε Pb, Cu, Zn, As και Cd είναι αντίστοιχα έως 1.140, 50, 290, 100 και 690 φορές υψηλότερες από τα επιτρεπτά όρια.

### **THE ENVIRONMENTAL POLLUTION FROM MINING ACTIVITIES IN KIRKI, ALEXANDROUPOLIS AREA**

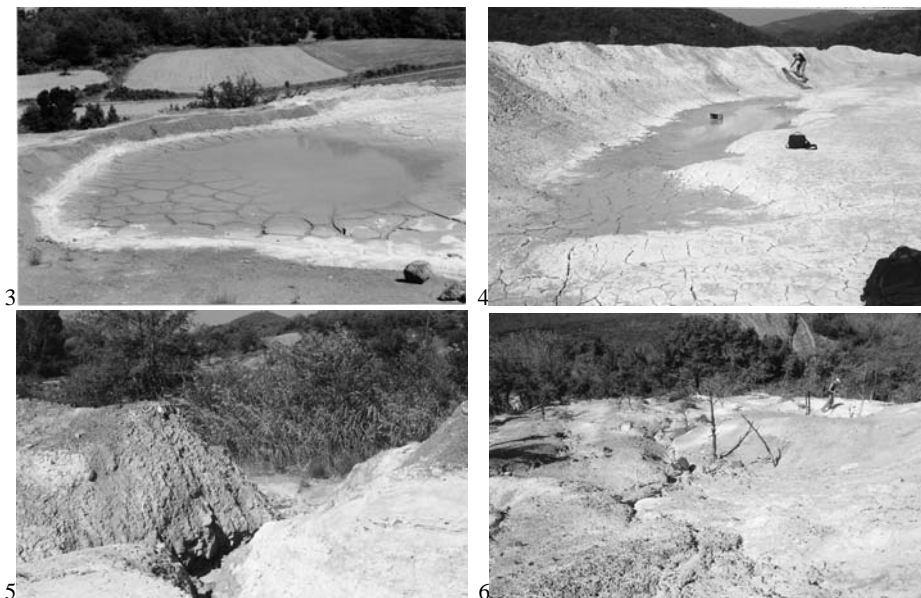
Τα ορυκτά αυτά άλατα σε περιόδους υγρασίας αναδύονται και συγκεντρώνονται στην επιφάνεια και δημιουργούν σε περιόδους ξηρασίας ένα εντυπωσιακό ξασπρισμένο τοπίο (Σχ. 4). Πρέπει να σημειωθεί ότι τα θειικά αυτά προϊόντα είναι ευδιάλυτα στο νερό, γεγονός που έχει δραματικές επιπτώσεις στην εκπομπή τοξικών μετάλλων από το ξέπλυμα των βρόχινων νερών ενώπιον των εκπληκτικά υψηλών τιμών που δείχνει ο Πίνακας 2. Θραύσεις και ολισθήσεις των τοιχωμάτων και τελμάτων των λεκανών (Σχ. 5 και 6) επιδεινώνουν βέβαια τη δραματική αυτή κατάσταση.

Σχήμα 3. Λευκά θειικά ορυκτά άλατα στην αποστεγνωμένη περιφέρεια λιμνάζοντος νερού στη λεκάνη τελμάτων 3. (φωτογράφιση: Μάιος 2001).

Σχήμα 4. Λεκάνη τελμάτων 4 με εντυπωσιακά ξασπρισμένη επιφάνεια από τα θειικά ορυκτά άλατα σε περίοδο ξηρασίας (φωτογράφιση: Σεπτέμβριος 2003).

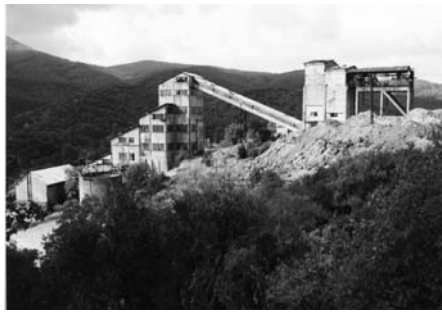
7

Το εργοστάσιο και οι λεκάνες των τελμάτων βρίσκονται σε σχετικά υψηλό μορφολογικό επίπεδο και τα τοξικά προϊόντα που ξεπλένονται από τα βρόχινα νερά καταλήγουν αναπόφευκτα στον ποταμό Ειρήνη. Δίπλα στο κτήριο του εργοστασίου παρέμειναν συσσωρευμένες αρκετές ποσότητες ακατέργαστου μεταλλεύματος (Σχ. 7) και στο χώρο μεταξύ εργοστασίου και του ποταμού Ειρήνης είναι διασκορπισμένα μεταλλευτικά συμπτκνώματα και άλλα απροσδιόριστα απόβλητα. Πρέπει να σημειωθεί ότι τα συμπτκνώματα παρουσιάζουν επιφανειακά εξαλλοιώσεις σε λευκά θειικά άλατα (Σχ. 8), παρόμοια με αυτά που αναφέρθηκαν για τις λεκάνες των τελμάτων. Εδώ επικρατούν τα θειικά ορυκτά της ομάδας Μπούλεϊτη (Boyleite). Ενώπιον των εκπληκτικά υψηλών περιεκτικότητων των θειικών αυτών προϊόντων σε μέταλλα (Πιν. 2: Zn 25,5 % κ.β., Pb 2,4 % κ.β., Cd 2.550 mg/kg) και του γεγονότος ότι ο Μπούλεϊτης είναι ευδιάλυτος στο νερό, μπορεί κανείς εύκολα να υπολογίσει την εκπομπή τοξικών μετάλλων στο περιβάλλον από το ξεπλύσιμο των βρόχινων νερών.

Σχήμα 7. Τα δύο κτήρια του εργοστασίου. Μπροστά από το δεξιό κτίριο σωροί ακατέργαστου μεταλλεύματος.

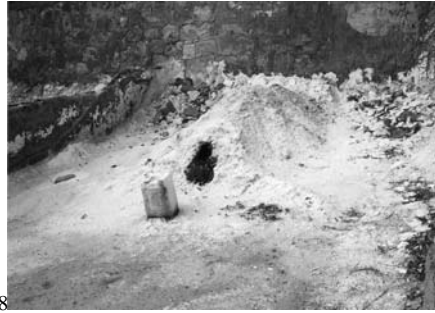
8

Σχήμα 8. Υπολείμματα σωρών μεταλλευτικών συμπυκνωμάτων, επιφανειακά ξασπρισμένα, λόγω σχηματισμού θεικών ορυκτών αλάτων.

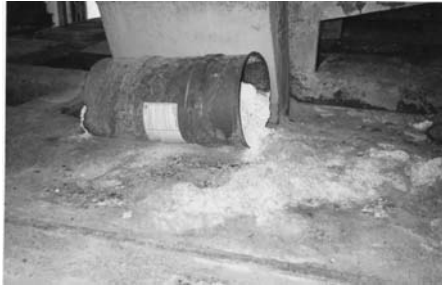
Το εργοστάσιο είναι σήμερα ένα εγκαταλελειμμένο ερείπιο με θρυμματισμένα παράθυρα και κατεστραμμένες πόρτες που επιτρέπουν στον κάθε περαστικό να εισέλθει στο εσωτερικό του, ένα χώρο που είναι κυριολεκτικά κορεσμένος σε τοξικά συμπτκνώματα μετάλλων και σε διάφορα δηλητηριώδη χημικά αντιδραστήρια, όπως κυανιούχο νάτριο (Σχ. 9 και 10), θειούχο νάτριο κ.ά.

Σχήμα 9. Ένα από τα κατεστραμμένα βαρέλια με ξεχυμένο το κυανιούχο νάτριο στο πάτωμα του εργοστασίου (στην πινακίδα είναι ευανάγνωστη η επιγραφή „sodium cyanide“), όπως είχε πριν τη μυστηριώδη απομάκρυνσή τους γύρω στις 26-28 Σεπτεμβρίου 2001. Διερωτάται κανείς, πως μετακινήθηκαν τα σαθρά αυτά βαρέλια των κυανιδίων σε αυτή την κατάσταση που δείχνει η φωτογραφία (φωτογράφιση: 18 Σεπτεμβρίου 2001).

Οι εικόνες των σχημάτων 9 και 10 δείχνουν αντιπροσωπευτικά την δραματική κατάσταση στο εσωτερικό του εργοστασίου, η οποία ουσιαστικά δεν άλλαξε ύστερα από μία μυστηριώδη απομάκρυνση μερικών βαρελιών κυανιδίων τον Σεπτέμβριο 2001 και την μετέπειτα „αποθήκευσή“ τους σε παραπλήσιο κτίριο από συνεργείο της Νομαρχίας Έβρου. Έξω από το εργοστάσιο υπάρχουν και άλλα βαρέλια με ξεχυμένα κυανίδια στο έδαφος (Σχ. 11) και στο εν λόγω κτίριο της «αποθήκης», κάτω από την κατεστραμμένη σκεπή του βρίσκονται ειδικά εκεί σε άθλια κατάσταση πολυάριθμα ανοιχτά βαρέλια με ξεχυμένα τα χημικά αντιδραστήρια στο πάτωμα (Σχ. 12). Η εικόνα του σχήματος 12 δείχνει μόνο ένα μέρος των περίπου 60 βαρελιών που μετρήθηκαν από τα επίσης κατεστραμμένα παράθυρα της «αποθήκης» αυτής.

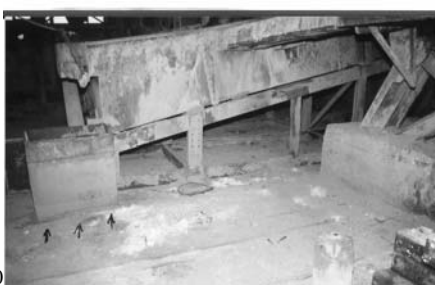
10

Πρέπει να σημειωθεί ότι οι κίνδυνοι αυξάνονται όταν αυτές οι ουσίες έρθουν σε επαφή με νερό (από το κυανιούχο νάτριο σχηματίζεται υδροκυάνιο και από το θειούχο νάτριο υδρόθειο). Για τις συνέπειες περιπεύουν άλλα σχόλια εάν αναφερθεί ότι η σκεπή του εργοστασίου είναι κατεστραμμένη και τα νερά των βροχών ξεπλένουν διαρκώς τις τοξικές ουσίες των μεταλλικών συμπτκνωμάτων και τις σκόνες των κυανιδίων και των άλλων αντιδραστηρίων που είναι διασκορπισμένες στα πατώματα του εργοστασίου.

Σχήμα 10. Η κατάσταση 8 μήνες μετά την απομάκρυνση του παραπάνω εικονιζόμενου βαρελιού (τα βέλη δείχνουν την ακριβή θέση του βαρελιού). Η γύρω διασκορπισμένη άσπρη σκόνη των κυανιδίων παρέμεινε βέβαια όπως είχε στο πάτωμα του εργοστασίου (φωτογράφιση: 25 Μαΐου 2002).

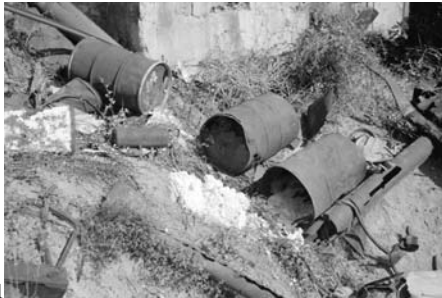
11

Σχήμα 11. Κατεστραμμένα βαρέλια με ξεχυμένα κυανίδια στο έδαφος, σε απόσταση περίπου 30 μέτρων δυτικά του εργοστασίου (φωτογράφιση 21 Σεπτεμβρίου 2003).

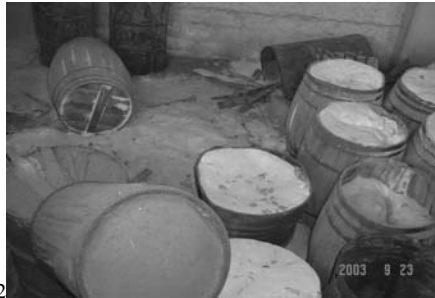
12

Σχήμα 12. Η κατάσταση στο εσωτερικό της «αποθήκης»: η εικόνα δείχνει μόνο ένα μέρος από τα περίπου 60 κατεστραμμένα βαρέλια με ξεχυμένα τα χημικά αντιδραστήρια που παρατηρούνται από τα επίσης κατεστραμμένα παράθυρα της «αποθήκης» (φωτογράφιση: 23 Σεπτεμβρίου 2003)
