ΤΕΧΝΙΚΟΓΕΩΛΟΓΙΚΑ ΠΡΟΒΛΗΜΑΤΑ ΣΤΗΝ ΚΑΤΑΣΚΕΥΗ ΤΟΥ ΝΕΟΥ ΕΘΝΙΚΟΥ ΟΔΙΚΟΥ ΑΞΟΝΑ ΚΟΖΑΝΗΣ - ΛΑΡΙΣΑΣ (ΤΜΗΜΑ ΚΟΖΑΝΗ - ΡΥΜΝΙΟ)*

The present paper presents the results of the investigation and evaluation of the engineering geological and tectonic conditions along the new national road Kozani - Larisa (section from Kozani to Rimnio). These results and the predicted stability problems are classified according to their origin and related to the failure phenomena that occurred during the road construction.

* **ENGINEERING GEOLOGICAL PROBLEMS IN THE CONSTRUCTION OF THE NEW NATIONAL ROAD KOZANI - LARISA (SECTION KOZANI - RYMNIO).**

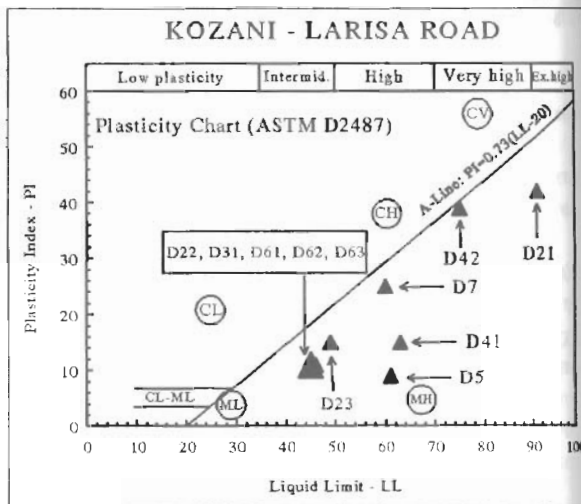
Εικόνα 2: Διάγραμμα πλαστικότητας των εδαφικών σχηματισμών

Figure 2: Plasticity chart of soil formations

Τα αργιλούλωδη μέλη των σχηματισμών της περιοχής (κυρίως μάργες) σε πρόσφατες τομές εμφανίζονται με υψηλά ποσοστά υγρασίας και αρχικά συνενκτικά, αλλά όταν αποξηραίνονται οι επιφάνειές τους παρουσιάζουν έναν μικροστρωματικό αποχωρισμό με αποτέλεσμα να αποσυντίθενται και να καταπίπτουν κυρίως λόγω βαρύτητας. Το φαινόμενο αυτό επιτείνεται από τις συχνές εναλλαγές υγρής και ξηρής περιόδου. Κατά την υγρή κυρίως περίοδο η έντονη επιφανειακή τους αποσάθρωση συντείνει στην αποσύνθεσή τους σε μικρά τεμάχια τα οποία με τη βοήθεια των απορροφώντων υδάτων μεταζινούνται προς κατάντη θέσεις. Στην παραπάνω διαδικασία συμβάλλουν τόσο η κοκκομετρική σύνθεση του υλικού που αποτελείται της είναι η αδυναμία του υλικού να αποστραγγίζεται εύκολα, όσο και η πλαστικότητα που συνδέεται με το ποσοστό της υγρασίας που απαιτείται για να μεταπέσει το υλικό από την ημιστερεή στη ρευστή κατάσταση (Εικόνα 2).

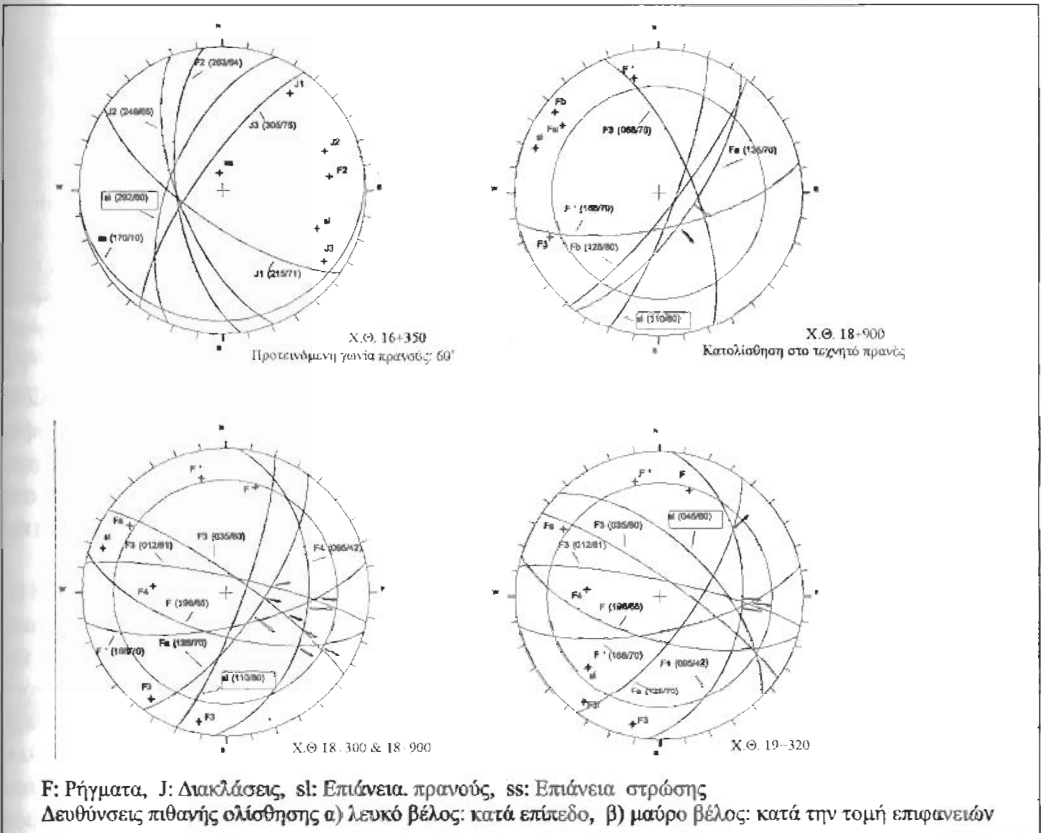
Εικόνα 4: Προβλεπόμενες πιθανές αποτυχίες σε αντιπροσωπευτικές θέσεις τεχνικών πρσανών.

Figure 4: Probable failure mechanisms at representative locations of technical structures.

Χλμ. Θέσεις 19+150, 19+320: Γέφυρα ενός ανοίγματος, Οριγμα 17 m (υψόμετρα: 302 m, 318 m, μορφοανάλυφο: έντονο). Οι θέσεις έδρασης των έργων δομούνται από πλειστοκαινικές ποταμοχειμάρες αποθέσεις (άμμοι, άργιλοι και χαλαρά κροκαλοπηγή) σε επαφή με μάργες και λεπτόκοκκους φαμίτες. Οι κλίσεις των στρωμάτων είναι 5-8° NA και στο NA άξονα γάμπονται αζώμη περισσότερο μέχρι 12°. Και οι δύο θέσεις επηρεάζονται ανάλογα από το ίδιο ρήγμα που αναφέθηκε προηγουμένως για τις θέσεις 18+050, 18+300, 18+900. Η ύπαρξη αυτού του ρήγματος καθώς και άλλων μικρότερων ρημάτων που παρατηρούνται μετά τη χλμ. θέση 18+300, πιθανόν να προκαλέσει ολισθήσεις και αστάθειες, ιδιαίτερα αν ληφθεί υπόψη η φύση του υλικού των αργιλικών σχηματισμών (μηδενική αποστράγγιση και υψηλή πλαστικότητα) (Εικόνα 4γ).

τα κατάντη, από το ρήγμα Fa ($125^{\circ}/70^{\circ}$ εικόνα 4δ), η διεύθυνση κλίσης του οποίου περίπου συμπίπτει με τη διεύθυνση της τομής των δύο πρώτων ρηγμάτων. Τα στοιχεία αυτά, σε συνδυασμό και με τη γεωμετρία του τεχνητού πρσανούς, κινητοποίησαν το σχηματιζόμενο τμήμα προς ANA, σε διεύθυνση σχεδόν παράλληλη με τη διεύθυνση κλίσης του τεχνητού πρσανούς (Εικόνα 7).

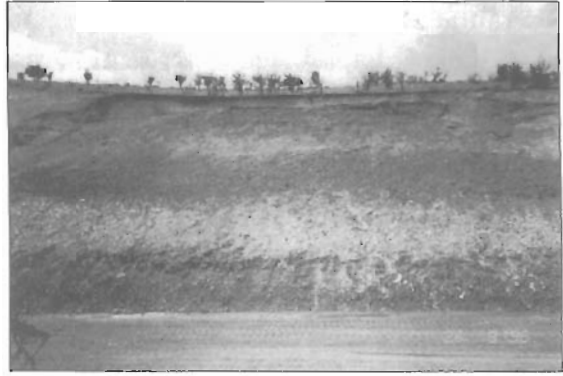
Η κατολίωση παρουσίασε γενική διεύθυνση κίνησης προς ANA και κατέλαβε ολό σχεδόν το χώρο του ενός τμήματος του κατασκευασζόμενου δρόμου (εικόνες 5 & 6). Το πρσανές αποτελείται από μάργες χαλιπτόμενες από εδαφική ζώνη μικρού πάχους. Το πρσανές διερευνήθηκε αρχικά ως προς τη δυνατότητα του να προζαλέσει εδαφικές κατολιθήσεις, όμως η πιθανότητα αυτή δεν επαληθεύθηκε υπολογιστικά. Η παρουσία ρηγμάτων και πυκνών κατατημητιζών συστημάτων στην περιοχή μας οδήγησε να εξετάσουμε την πιθανότητα εκδήλωσης αστοχιών συνδυασμένων βραχοσφηνών. Τελικά διαπιστώθηκε ότι η αστοχία του πρσανούς προεβλήθη από τις τομές των ρηγμάτων με στοιχεία $068^{\circ}/70^{\circ}$ - $168^{\circ}/70^{\circ}$. Το τμήμα που κατολιώθησε, οριοθετήθηκε, προς

Εικόνα 5: Η κατολίωση στη χλμ. 18+900

Figure 5: The landslide at km 18+900

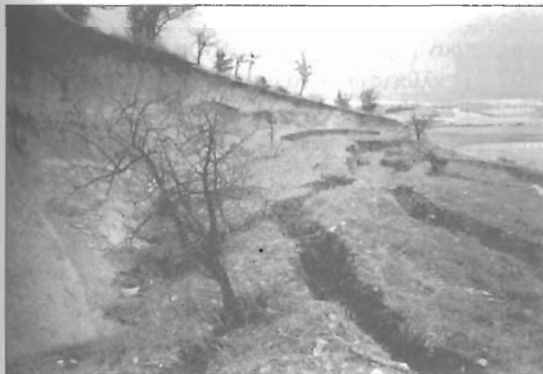
Εικόνα 6: Λεπτομέρεια της Εικ. 5

Figure 6: Detail of Fig. 5
