## ΤΕΧΝΙΚΟΓΕΩΛΟΓΙΚΕΣ ΣΥΝΘΗΚΕΣ ΚΑΙ ΑΣΤΟΧΙΕΣ ΠΡΑΝΩΝ ΚΑΤΑ ΜΗΚΟΣ ΤΗΣ ΔΙΩΡΥΓΑΣ ΤΗΣ ΚΟΡΙΝΘΟΥ

## ENGINEERING GEOLOGICAL CONDITIONS AND SLOPE FAILURES ALONG THE CORINTH CANAL

This paper studies the engineering geological conditions along the Corinth Canal. Following geological mapping, analysis and evaluation of the tectonic framework of the study area, with particular emphasis on the fault zones, we define localities where severe erosional processes and intensive relief modifications are taking place. These localities are prone to slope failure. These phenomena that disturb the efficient operation of the Corinth Canal are highly influenced by the temporal modifications occurring on the land use. This study maps and reports all current and potential slope failures occurring along the Corinth Canal, covering the area of Posidonia, towards the west, up to the area of Isthmia, towards the east.

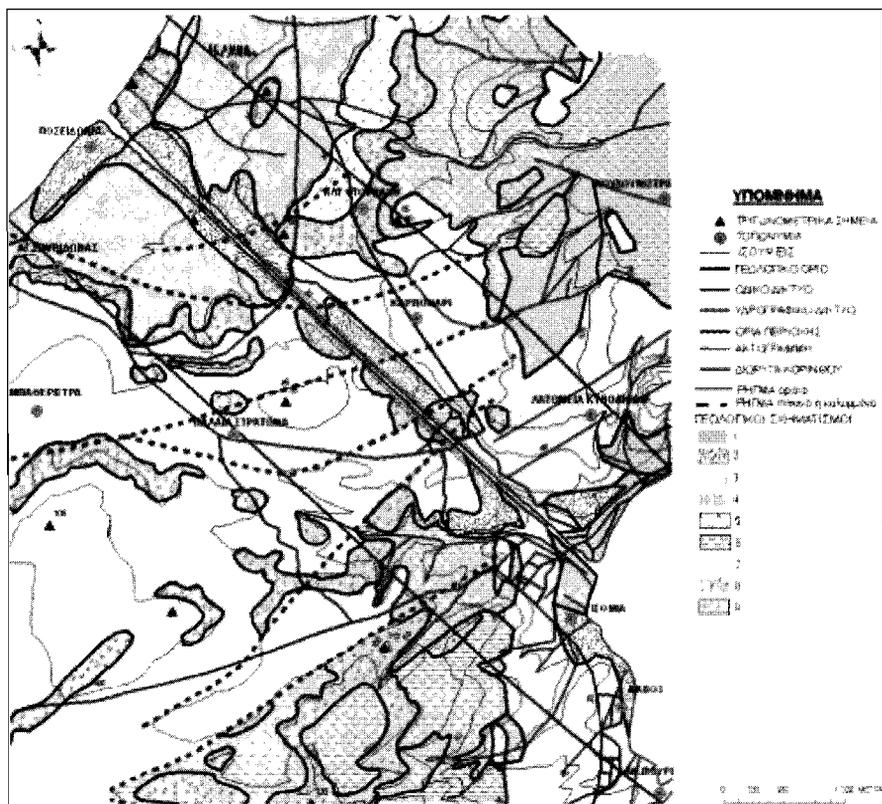
Η Διώρυγα της Κορίνθου γεωλογικά δομείται από μια σειρά καλά διαβαθμισμένων μαργών Πλειοκαινικής ηλικίας, της οποίας υπέρκεινται κλαστικά ιζήματα Πλειστοκαινικής ηλικίας από εναλλαγές κροκαλοπαγών, άμμων και αργίλων (Philippson, 1892, Freyberg, 1973). Η απόθεση των ιζημάτων αυτών έλαβε χώρα κατά την διάρκεια συνεχούς μεταβολής του παλαιογεωγραφικού περιβάλλοντος, με ταυτόχρονη εντατική παρουσία συνιζηματογενούς ρηγματογόνου τεκτονικής. Την Ολοκαινική περίοδο, η περιοχή βρίσκεται κάτω από συνθήκες εντατικής διάβρωσης με δημιουργία ποτάμιων και παράκτιων αποθέσεων (Μπορνόβας et al., 1971, Γαϊτανάκης et al., 1985) (Σχ. 1).

Αρχικά, οι αλλοιώσεις του αναγλύφου με την κατασκευή του έργου της διάνοιξης της Διώρυγας το 1893 ήταν σημαντικές, εξαιτίας τόσο των ίδιων εκσκαφών, όσο και των πολλών αποθεσιοθαλάμων των υλικών της εκσκαφής (περιοχές Ισθμίων, Ποσειδωνιάς, αλλά και άλλες θέσεις, Σχ. 1).

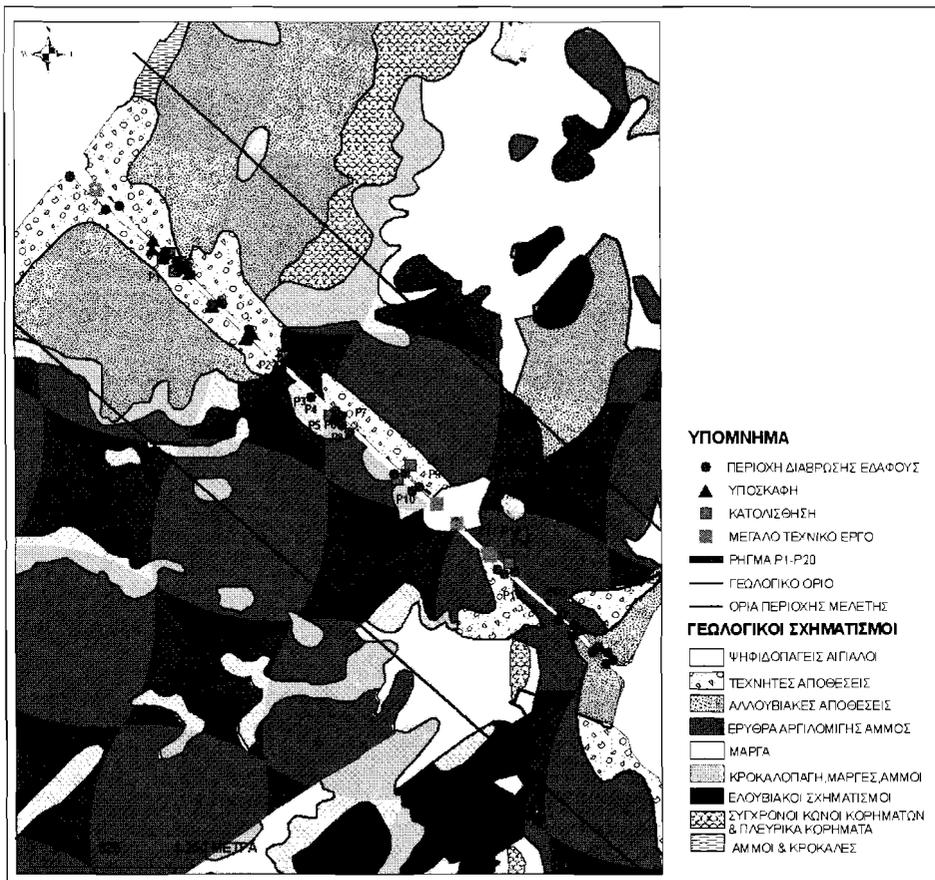
Σχήμα 2: Τεχνικογεωλογικός χάρτης περιοχής μελέτης.

Οι θέσεις των διαβρώσεων, κατολισθήσεων και υποσκαφών των πρανών μελετήθηκαν και χαρτογραφήθηκαν σε σχετικό τεχνικογεωλογικό χάρτη (Σχ. 2). Οι αστοχίες προκαλούν περιοδικά ολισθήσεις ή και καταπτώσεις εδαφικών μαζών μέσα στη Διώρυγα με αποτέλεσμα τη διακοπή της λειτουργίας της, προκειμένου να εκτελεστούν εργασίες συλλογής και απομάκρυνσης των μετακινηθέντων υλικών. Κύριες περιοχές διαβρώσεων εντοπίζονται στα πρανή και των δυο εισόδων της Διώρυγας (Ποσειδωνία και Ίσθμια) και κυρίως στους χώρους που είχαν χρησιμοποιηθεί για την απόθεση των υλικών εκσκαφής της.

Τα κατολισθητικά φαινόμενα εντοπίζονται κυρίως στα πρανή με πολύ μεγάλη κλίση, όπου η ανθρωπογενής πίεση πάνω στα παλαιά τεχνικά έργα και η δράση του νερού από κακή αποστράγγιση εξαπίας της παντελούς έλλειψης συντήρησης των έργων αποστράγγισης, προκαλούν χαλάρωση, αλλά και μεταβολές στη φυσική κατάσταση των σχηματισμών.

Τέλος, οι υποσκαφές εντοπίζονται στις θέσεις καταστροφής της αρχικής επένδυσης από προσκρούσεις πλοίων και κυρίως δράση του κυματισμού από την κίνησή τους.

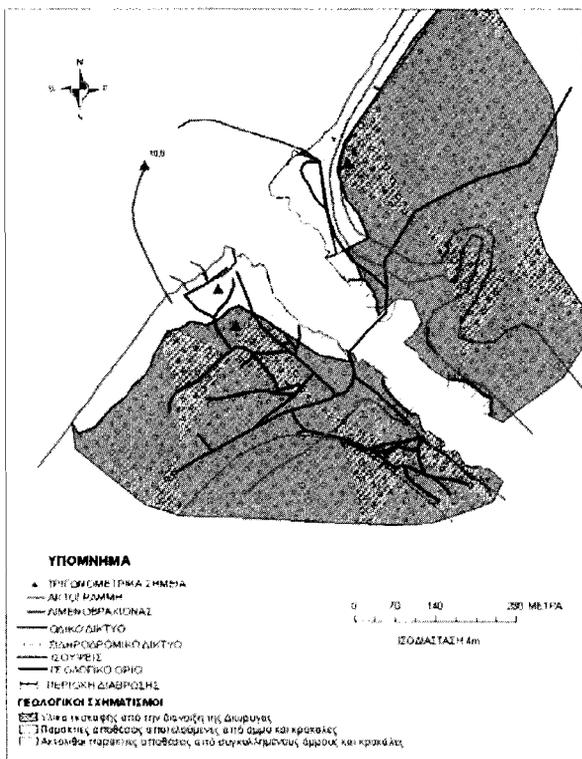
Σχήμα 3: Τεχνικογεωλογικός χάρτης περιοχής Ποσειδωνίας.

αποθεσιοθάλαμοι των υλικών εκσκαφής της Διώρυγας. Τα υλικά αυτά αναπτύσσονται κατά μήκος της Διώρυγας και πλησίον των πρानών της. Σε μια στενή λωρίδα κατά μήκος της ακτογραμμής προς τον Σαρωνικό κόλπο και κατά μήκος της Διώρυγας αναπτύσσονται παράκτιες αποθέσεις αποτελούμενες από σύγχρονες άμμους και κροκάλες (Σχ. 3). Στο νότιο πρανές της Διώρυγας της Κορίνθου, εσωτερικά του λιμενοβραχίονα της Ποσειδωνίας, η ακτογραμμή εμφανίζει ψηφιδωπαγείς αιγιαλούς (beach rocks), σε μήκος 100 m περίπου. Οι ψηφιδωπαγείς αιγιαλοί εμφανίζονται 0,15 m έως 0,50 m υψηλότερα της επιφάνειας της θάλασσας.

Σημαντικές διαβρώσεις εντοπίζονται στις παράκτιες αποθέσεις και στους χώρους των αποθεσιοθαλάμων των υλικών εκσκαφής της Διώρυγας. Έτσι η δυτική απόληξη της Αρχαίας Διορκού, έχει υποστεί διάβρωση από τον κυματισμό, ενώ πολλά τεμάχια της έχουν αποκολληθεί και έχουν πέσει μέσα στη Διώρυγα. Επίσης, ένα τμήμα της καλύπτεται από ψηφιδωπαγείς αιγιαλούς, οι οποίοι εμφανίζουν μέγιστο πλάτος 5 m και βρίσκονται 0,5 m υψηλότερα από την επιφάνεια της θάλασσας. Η εμφάνιση των ψηφιδωπαγών αιγιαλών που επικαλύπτουν την Δίοκλο υποδεικνύει σχετική πτώση του επιπέδου της από την εποχή της κατασκευής της. Η πτώση αυτή οφείλεται σε ευστατικές κινήσεις και σε ρηγματογόνο τεκτονισμό που οδήγησε σε άνοδο της περιοχής. Το σύνολο των πιέσεων από τα φαινόμενα αυτά οπωσδήποτε εντάσσονται στους πρωτογενείς παράγοντες εκδήλωσης των αστοχιών των πρानών.

Και στις δυο πλευρές της Διώρυγας παρατηρούμε την ύπαρξη διάβρωσης, με συνοδές αστοχίες των πρानών και υποσκαφών, λόγω καταστροφής της αρχικής επένδυσης του καναλιού, των επιφανειακά διακινούμενων χειρσαίων υδάτων και του κυματισμού από τα διερχόμενα πλοία. Και οι δυο πλευρές έχουν πληρωθεί με rip-rap για να ελαχιστοποιηθεί η περαιτέρω διάβρωση και να σταθεροποιηθεί η ακτή. Το rip-rap ακολουθεί τη φυσική μορφολογία της ακτής, χωρίς να παρεμποδίζει την διέλευση των πλοίων που διαπλέουν τη Διώρυγα της Κορίνθου ή την φυσική ροή του νερού. Τα rip-rap έχουν τοποθετηθεί μέχρι τον πυθμένα της θάλασσας, για να μειώνουν την ταχύτητα του νερού που προκαλείται από τη διέλευση των πλοίων.

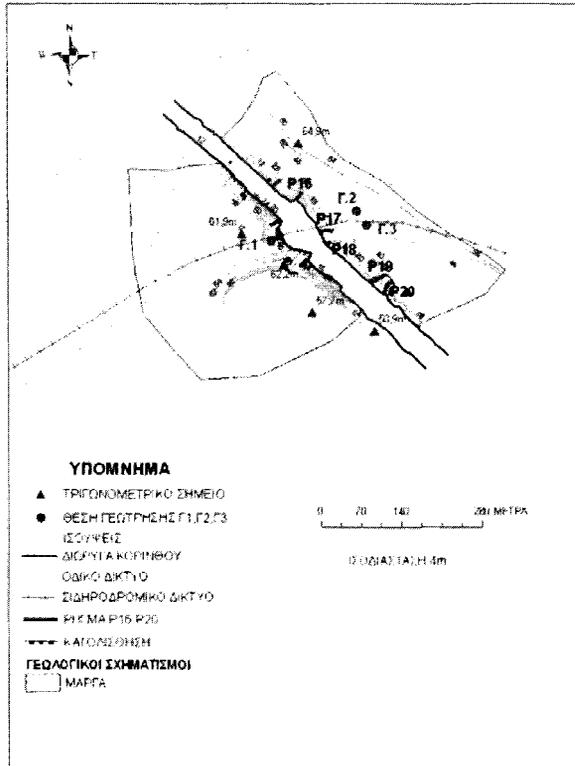
Σχήμα 4: Τεχνικογεωλογικός χάρτης ευρύτερης περιοχής νέων γεφυρών του Π.Α.Θ.Ε. και του σιδηρόδρομου.

Γεωλογικά η περιοχή δομείται ως επί το πλείστον από μάργες Πλειοκαινικής ηλικίας (Σχ. 4). Στην περιοχή αυτή υπάρχουν η γέφυρα της νέας σιδηροδρομικής γραμμής και η οδική γέφυρα του Π.Α.Θ.Ε. Στην περιοχή κατασκευής των δύο γεφυρών, παρουσιάζονται τρία σχετικά μεγάλα ρήγματα (P16, P17, P18, Σχ. 4) με κλίσεις κυμαινόμενες από  $75^{\circ}$  –  $85^{\circ}$ , όπως μετρήθηκαν στα πρηνή της Διώρυγας. Τα ρήγματα αυτά είναι πλαγιο-κανονικά με παρουσία ικανού εύρους οριζώντιου εγκάρσιου άλματος, 2,5 m περίπου και κατακόρυφου άλματος 3-4 m περίπου. Πρόκειται για Τεταρτογενή ενεργά ρήγματα, καθώς έχουν προκαλέσει την παραμόρφωση τόσο Πλειοκαινικών, όσο και Πλειστοκαινικών σχηματισμών.

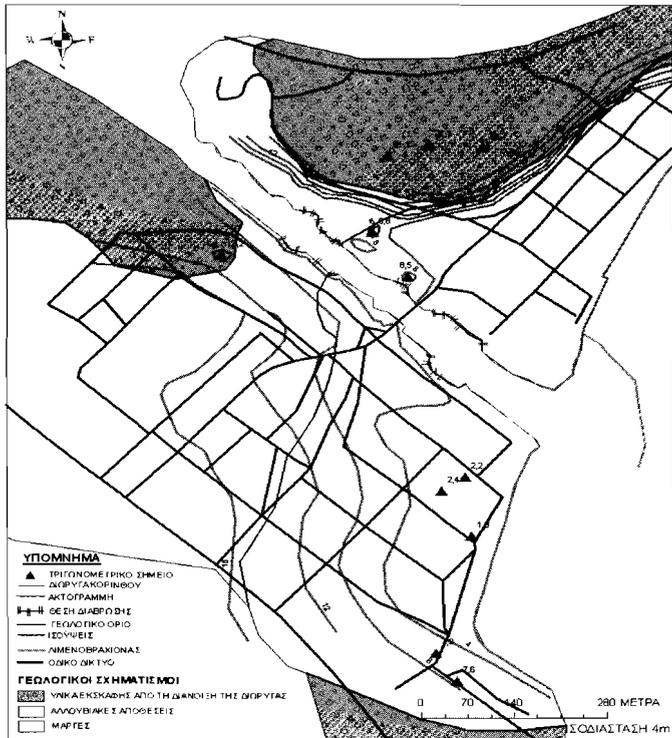
Σχήμα 5: Τεχνικογεωλογικός χάρτης περιοχής των Ισθμίων.

Από υπαίθριες παρατηρήσεις στην περιοχή των Ισθμίων εντοπίστηκαν και χαρτογραφήθηκαν οι θέσεις των αποθεσιοθαλάμων των υλικών που προήλθαν από τη διάνοιξη της Διώρυγας της Κορίνθου. Καταλαμβάνουν το βορειοδυτικό τμήμα της περιοχής, όπως απεικονίζονται και στον τεχνικογεωλογικό χάρτη (Σχ. 5).

Οι περιοχές με εντατικά φαινόμενα επιφανειακής διάβρωσης, παρατηρούνται στις μάργες και στις αλλουβιακές αποθέσεις από την επιφανειακή απορροή των ομβρίων υδάτων, καθώς και από τον κυματισμό που δημιουργούν τα διερχόμενα πλοία. Για το λόγο αυτόν και οι δυο πλευρές έχουν καλυφθεί με rip-rap, προκειμένου να ελαχιστοποιηθεί η περαιτέρω διάβρωση και να σταθεροποιηθεί η ακτή.

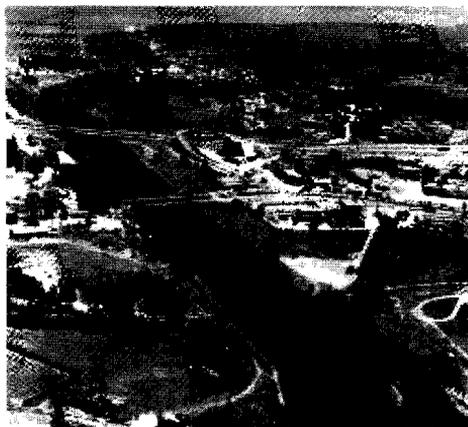
Η Διώρυγα της Κορίνθου παρουσιάζει κατά θέσεις φαινόμενα αστοχιών που μερικές φορές είναι σημαντικά καθώς προκαλούν διακοπές στη λειτουργία της. Πρόκειται για κατολισθήσεις, διαβρώσεις και υποσκαφές ή και συνδυασμός αυτών, που σχετίζονται με (Φωτ. 1-4):

Φωτ. 1: Ανατολικό και κεντρικό τμήμα του Ισθμού της Κορίνθου με πιέσεις στο περιβάλλον από συγκοινωνιακά έργα και τις αλλαγές χρήσεων γης.

Πρόσθετες παράμετροι είναι οι βίαιες ανθρωπογενείς παρεμβάσεις και η αυξημένη σεισμικότητα. Στις θέσεις εντατικής παρουσίας τόσο των φυσικών δράσεων, όσο και των ανθρωπογενών παρεμβάσεων, θα πρέπει να ληφθούν άμεσα μέτρα προκειμένου να εξασφαλιστεί η εύρυθμη λειτουργία του έργου. Για το λόγο αυτόν απαιτείται συνεχής παρακολούθηση και εφαρμογή κατάλληλων έργων ενίσχυσης, κυρίως για την προστασία των ίδιων των πρηνών και καλή αποστράγγιση των παραπλήσιων της Διώρυγας περιοχών.

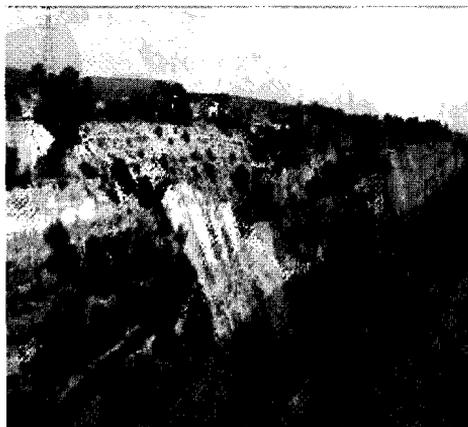
Φωτ. 2: Κατολίσθηση στο κεντρικό τμήμα του Ισθμού της Κορίνθου, κοντά στην παλιά σιδηροδρομική γέφυρα.

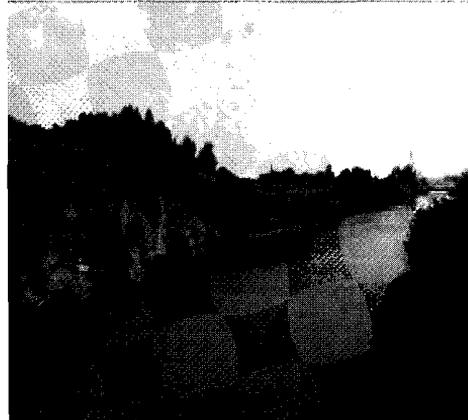
Φωτ. 3: Υποσκαφές στο νότιο τμήμα του Ισθμού της Κορίνθου, περιοχή Ισθμίων.

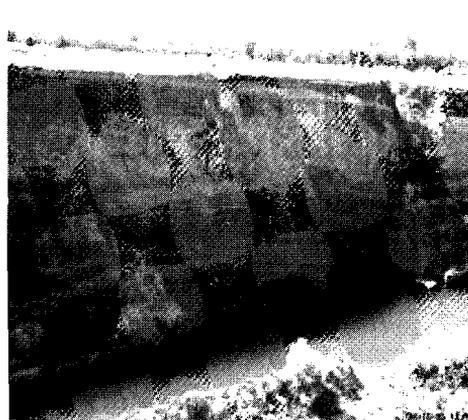
Φωτ. 4: Αστοχίες πρανών στο νότιο τμήμα του Ισθμού της Κορίνθου, περιοχή Ισθμίων.
