ΜΑΚΡΟΣΕΙΣΜΙΚΕΣ ΠΑΡΑΤΗΡΗΣΕΙΣ ΜΕΤΑ ΤΟΝ ΣΕΙΣΜΟ ΤΗΣ 16 ΟΚΤΩΒΡΙΟΥ 1988 ΣΤΗΝ ΧΕΡΣΟΝΗΣΟ ΤΗΣ ΚΥΛΛΗΝΗΣ (Β.Δ. ΠΕΛΟΠΟΝΝΗΣΟΣ, ΕΛΛΑΔΑ)

Ευθ. Λέκκας σε συνεργασία με τους Ε. Λόγο, Γ. Δανάρη, Γ. Φουντούλη και Ε. Αδαμοπούλου

LEKKAS E. with contr. LOGOS E., DANAMOS G., FOUNTOULIS I., ADAMOPOULOU E.
Macroseismic observations after the earthquake of October 16th, 1988 in Kyllini peninsula
(N.W. Peloponnesus, Greece).

University of Athens, Dep. of Dynamic, Tectonic and Applied Geology, Panepistimioupoli,
157.84 Athens, Greece.

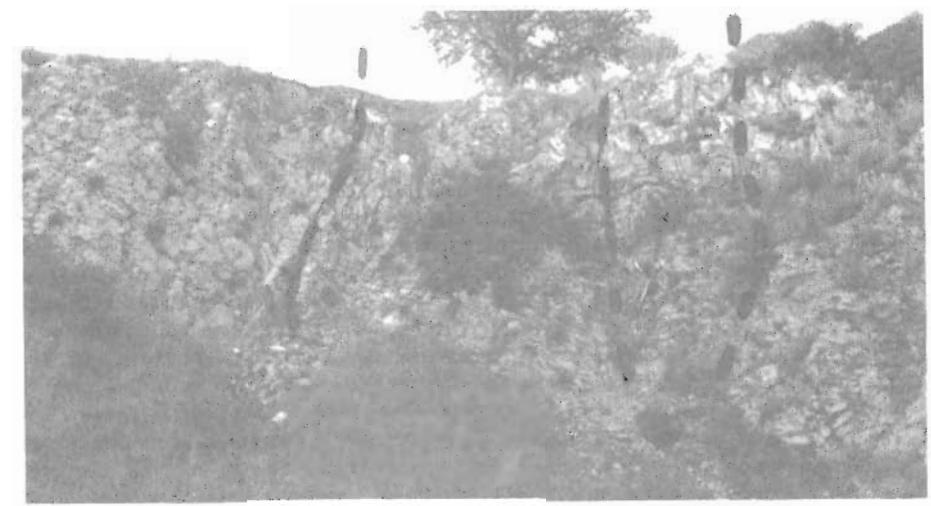
Εικ. 1. Σεισμικά ρήγματα στον σχηματισμό Ασβεστολίθων Κάστρου σε λατομείο νοτιοανατολικά του ομώνυμου χωριού στα οποία παρατηρήθηκε μετακίνηση των έκατέρωθεν τεμαχών.

Fig. 1. Seismic faults in the Kastro limestones formation at a quarry SE of the Kastro village where a movement of the both sides fragments was observed.

Κατά τον σεισμό της 16 Οκτωβρίου 1988 παρατηρήθηκαν σεισμικά ρήγματα σε λατο-μείο νότια-νοτιοανατολικά του χωριού Κάστρο (Εικ. 8) όπου εμφανίζεται ο σχηματισμός Ασβεστολίθων Κάστρου. Συγκεκριμένα στα απότομα πρανή του λατομείου παρατηρήθηκαν (Εικ. 1) τα εξής:

- a. Τρεις τουλάχιστον ρηξιγενείς επιφάνειες με πρόσφατα ίχνη μετακίνησης οι οποίες είχαν γενική διεύθυνση Β-Ν και κλίση 70°-90° είτε προς τα ανατολικά, είτε προς τα δυτικά, ανάλογα με την θέση. Πάνω στις επιφάνειες δεν παρατηρήθηκαν γραμμές τεκτονικής ολίσθησης.
- b. Μεταξύ των εκατέρωθεν ρηξιτεμαχών παρατηρήθηκαν μετακινήσεις της τάξης των 5-20 εκατοστών περίπου χωρίς όμως να υπάρχει κάποια συστηματικότητα στη φορά κίνησης.
- c. Κατά μήκος των ρηξιγενών επιφανειών υπήρχε πρόσφατο υλικό μυλωνιτώσης το οποίο μάλιστα είχε έντονο ανοικτοκίτρινο χρώμα, σε αντίθεση με τα αλλοιωμένα από την δράση του νερού χρώματα των υπόλοιπων επιφανειών του λατομείου.
- d. Κατά μήκος και εκατέρωθεν των ρηξιγενών επιφανειών προκλήθηκαν καταπτώσεις ασβεστολιθικών τεμαχών της τάξης του ενός κυβικού μέτρου τα οποία έφθασαν μέχρι το επίπεδο τμήμα του λατομείου.

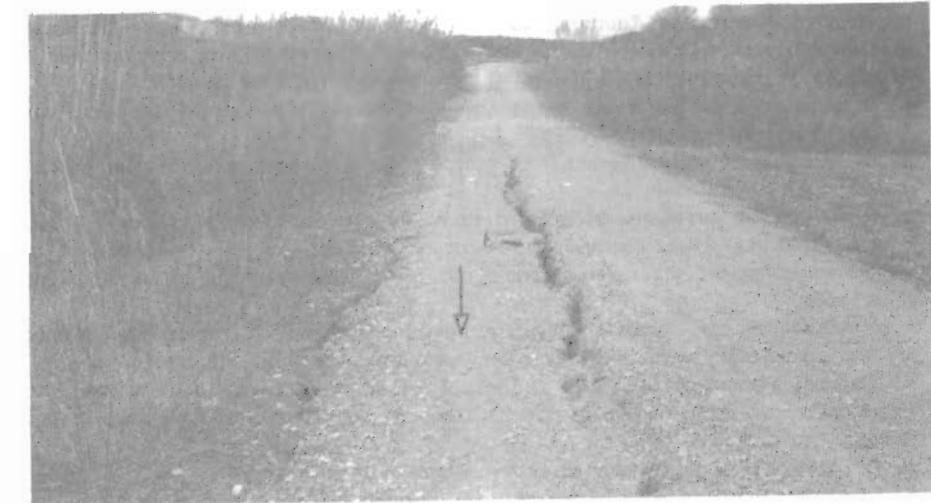
Εικ. 2. Εδαφικές διαρρήξεις διεύθυνσης ΝΝΑ-ΒΒΔ κατά μήκος του αγροτικού δρόμου Βαρθολομίου-Μπούκας. Οι διαρρήξεις έχουν άλμα της τάξης των 5-10 εκατοστών με αποτέλεσμα την ενδιάμεσο μικρο-τέμαχο να έχει ταπεινωθεί σε σχέση με τα εκατέρωθεν ευρισκόμενα.

Fig. 2. Ground ruptures of SSE-NNW direction along the Vartholomio-Bouka farming road. The ruptures have a throw of 5-10 cm. Consequently the fragment inbetween is now in lower position than the other both sides ones.

- b. Το πλάτος των διαρρήξεων κυμαίνεται από λίγα χιλιοστά ως 40 περίπου εκατοστά. Οι πλέον μεγάλες σε πλάτος παρατηρούνται στο ανατολικό τμήμα, δίπλα στην όχθη του Πηνειού ποταμού, στο βόρειο και στο βορειοδυτικό τμήμα κατά μήκος του αγροτικού δρόμου Βαρθολομίου-Μπούκας.

- ε. Σε ορισμένες διαρρήξεις ή σε ορισμένα τμήματα διαρρήξεων παρατηρούνται άλματα της τάξεως 5-10 εκατοστών. Ζεύγη τέτοιων διαρρήξεων ορισθετούν μικρο-μπλοκ τα οποία διδουν ήπην εικόνα μικρο-τάφρων ή μικροκεράμων με ή χωρίς περιστροφή. Μία χαρακτηριστική περίπτωση μικροτάφρου είναι αυτή που παρατηρείται κατά μήκος του αγροτικού δρόμου Βαρθολομείου-Μπούκας όπου δύο παράλληλες διαρρήξεις του δεύτερου συστήματος (160° - 340°) έχουν άλματα της τάξης των 10 εκατοστών με αποτέλεσμα το μικρο-τέμαχος που ορισθετούν να έχει ταπεινωθεί σε σχέση με τα εκατέρωθεν (Εικ. 2).
- στ. Ορισμένες διαρρήξεις του πρώτου συστήματος συνέπιπταν με τις αυλακώσεις της καλλιέργειας. Οι διαρρήξεις αυτές είχαν μικρό εύρος αλλά σχετικά μεγάλο μήκος.

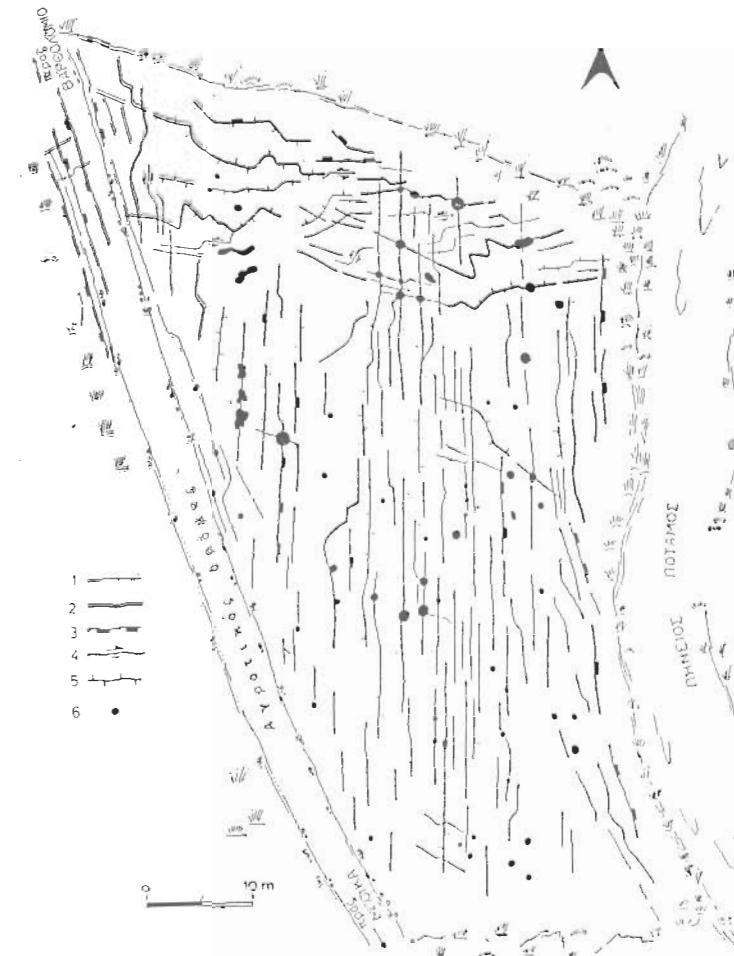
Εικ. 3. Χάρτης των εδαφικών διαρρήξεων και των φαινομένων εκτίναξης νερού και άμμου στην περιοχή Μπούκα Βαρθολομείου (1. Εδαφική διάρρηξη, 2. Εδαφική διάρρηξη με μεγάλο εύρος, 3. Εδαφική διάρρηξη με άλμα, 4. Εδαφική διάρρηξη με οριζόντια συνιστώσα, 5. Ανάβλυση κατά μήκος εδαφικής διάρρηξης, 6. Κρατήρας εκτίναξης), Από ΜΑΡΙΟΛΑΚΟΣ κ.ά. 1989

Fig. 3. Map of the ground ruptures and the water and Sand's Shaking off phenomenon in the area of Bouka-Vartholomio (1 Territorial rupture, 2. Wide rupture, 3. Rupture with throw, 4. Ground rupture with horizontal component, 5. Sprout along a ground rupture, 6. Crater of shaking off) by MARIOLAKOS et al., 1989.

- A. Περιοχή Μπούκας Βαρθολομίου (Δ1). Εντοπίζονται σε μία έκταση 10 στρεμμάτων η οποία ευρίσκεται στη δυτική όχθη του Πηνειού ποταμού, 400 μέτρα περίπου την την εκβολή του (ΜΑΡΙΟΛΑΚΟΣ κ.ά. 1989). Οι εδαφικές διαρρήξεις χαρτογραφήθηκαν με ακρίβεια (Εικ. 3) και καταγράφηκαν τα ιδιαίτερά τους χαρακτηριστικά. Κατά την χαρτογράφηση διαπιστώθηκαν τα ακόλουθα:

- a. Οι εδαφικές διαρρήξεις έχουν μήκος λίγα εκατοστά ως μερικές δεκάδες μέτρα, είναι ως επί το πλείστον ευθύγραμμες ή ελάχιστα αποκλίνουσες, αλλά και καμπύλες.

- d. Όπως προέκυψε από την στατιστική επεξεργασία των διευθύνσεων των διαρρήξεων υφίστανται τέσσερα συστήματα διαρρήξεων. Το πρωτεύον σύστημα έχει διεύθυνση Β-Ν υφίστανται τέσσερα συστήματα διαρρήξεων. Το πρωτεύον σύστημα έχει διεύθυνση Β-Ν

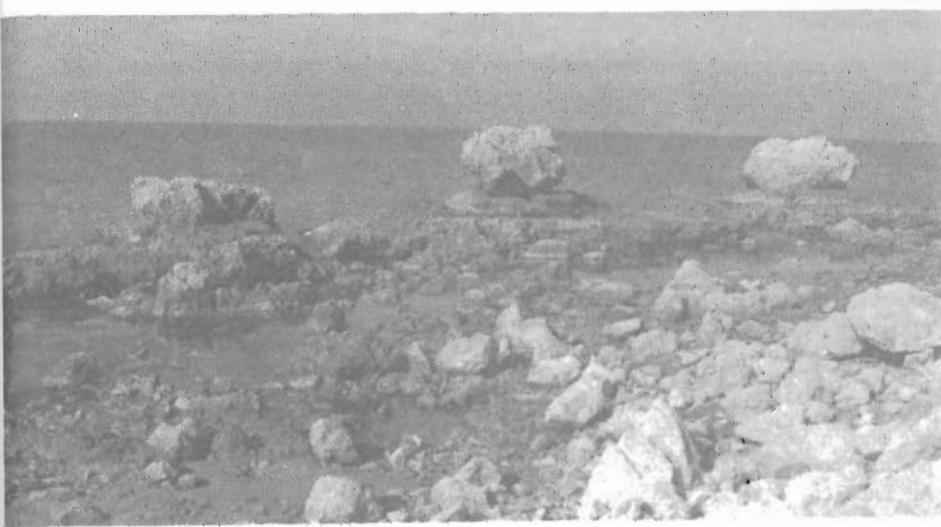
Εικ. 4. Εμφανίσεις Beach Rocks στη Δυτική ακτή της Χερσονήσου της Κυλλήνης όπου παρατηρήθηκαν ανοδικές κινήσεις της τάξης των 15-20 εκατοστών.

Fig. 4. Beach Rocks development at the western coast of Kyllini's peninsula where an uplifting of 15-20 cm was observed.

Συγκεκριμένα στο βορειοδυτικό τμήμα της Χερσονήσου και κατά μήκος της ακτογραμμής εμφανίζονται σύγχρονοι σχηματισμοί Beach Rocks (Μ.Α.). Από τις χαρακτηριστικές μορφές της διάβρωσης στο κατώτερο τμήμα τους από τη διάσφορά στο χρωματισμό της επιφάνειάς τους καθώς επίσης και μπό την παρουσία προσκολλημένων θαλάσσιων μικροοργανισμών και φυτών μόνο στο συγκεκριμένο τμήμα συμπεραίνεται ότι έχει μεσολαβήσει μία γενική ανεστράκη κίνηση της τάξης των 15-20 εκατοστών τουλάχιστον (Εικ. 4).

Θα πρέπει να σημειωθεί ότι ενώ οι σχηματισμοί Beach rocks σχηματίζονται κάτω από την επιφύτευση της θάλασσας -σήμερα-τα κορυφαία τμήματά τους ευρίσκονται τουλάχιστον 2 μέτρα πάνω από το επίπεδο της θάλασσας. Τούτο υποδεικνύει μία ανάλογη μεγέθους συνολική ανρύθμητη κίνηση της οποίας είναι και αυτή που προκλήθηκε από τους σικισμούς της 16 Οκτωβρίου 1988. Δυστυχώς όμως λόγω της απουσίας ανάλογων σχηματισμών σε ένα μεγάλο τμήμα της ακτογραμμής της Χερσονήσου δεν κατέστη δυνατή η πιστοποίηση της

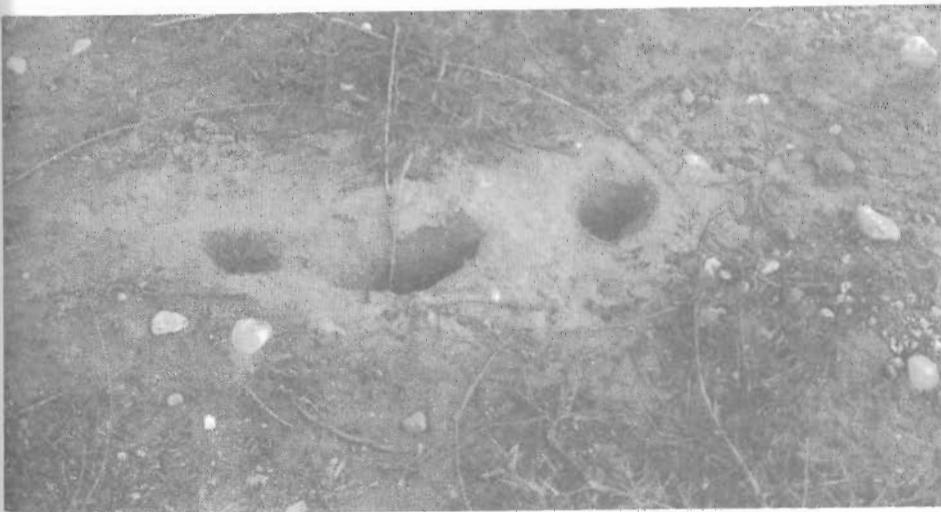
Εικ. 5. Κρατήρες γύρω από τους οποίους διακρίνονται οι αποθέσεις άμμου. Από τη μορφή και το μέγεθος των κρατήρων συμπεραίνεται ότι η εκτίναξη θα πρέπει να ήταν ιδιαίτερα έντονη ενώ είναι πιθανή και η συμμετοχή αέρας φάσης στη διαδικασία εκτίναξης.

Fig. 5. Craters around which the sand formations are developed. From the form and the size of the craters can be concluded that the shaking off might have been especially strong while the participation of the air phase during the shaking off is probable.

Κατά τον σεισμό της 16 Οκτωβρίου 1988 παρατηρήθηκαν στην περιοχή Μπούκα Βαρθολομείου εντυπωσιακά φαινόμενα εκτίναξης νερού και άμμου τα οποία σύμφωνα με μαρτυρίες αγροτών διήρκησαν για μερικές ώρες μετά τη δόνηση. Τα φαινόμενα παρατηρήθηκαν στην ίδια θέση που παρατηρήθηκαν και ορισμένες εδαφικές διαρρήξεις που περιγράφηκαν προηγουμένων (Εικ. 8). Από τη μελέτη στην περιοχή διαπιστώθηκε ότι η εκτίναξη νερού και άμμου καθώς επίσης και άλλων υλικών (χαλίκων, λιών, αργίλων) έγινε μέσα (i) από κρατήρες που έμοισκοντο κατά μήκος των εδαφικών διαρρήξεων, (ii) από κρατήρες οι οποίοι ευρίσκοντο στην τομή δύο ή περισσότερων εδαφικών διαρρήξεων, (iii) από τις ίδιες τις διαρρήξεις σε όλο το μήκος τους ή σε ένα μεγάλο τμήμα τους και (iv) από μεμονωμένους κρατήρες ή ομάδες κρατήρων. Ειδικώτερα:

d. Ως μεμονωμένοι κρατήρες είχαν σχετικά μικρή διάμετρο η οποία δεν υπερέβαινε τα 20 εκατοστά. Γύρω από τις οπές υπήρχε μεγάλη συσσώρευση καστανέρυθρης άμμου. Η ταχύτητα εκτίναξης θα πρέπει να ήταν σχετικά μεγάλη ως πολύ μεγάλη γεγονός που προκύπτει από το σχήμα του κρατήρα και τα υλικά που αποτέλεσαν (Εικ. 5). Η πιθανότητα ύπαρξης και αέριας φάσης στη διαδικασία εκτίναξης σε αυτή την περίπτωση είναι πολύ πιθανή.

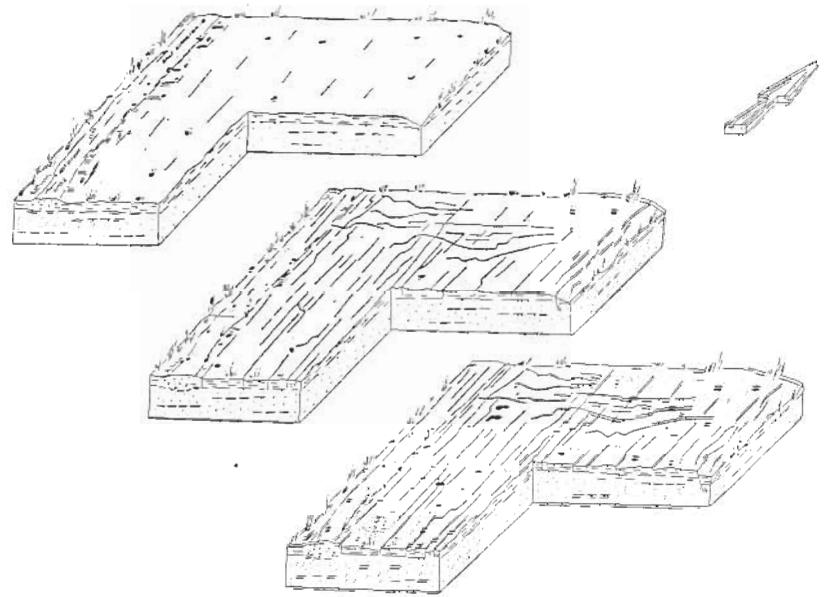
Εικ. 6. Στέρεο διαγράμματα στα οποία φαίνονται τα διαδοχικά στάδια δημιουργίας των εδαφικών διαρρήξεων και των φαινομενών εκτίναξης νερού και άμμου στην περιοχή Μπούκα Βαρθολομείου (από ΜΑΡΙΟΛΑΚΟ Κ.ά. 1989).

Fig. 6. Block demonstrating where the successive phases of the ruptures and the phenomenon of water's and sand's shaking off creation at the area of Boukia-Vartitholomio (MARIOLAKOS et al., 1989).

(1989) οφείλονται (i) στην (δια τη σεισμική κίνηση και (ii) στις ευνοικές γεωλογικές συνθήκες που υφίστανται στη συγκεκριμένη θέση και ειδικότερα στην παρουσία ενός εύκαμπτου κάτωτερου σχηματισμού ο οποίος αποτελείται κυρίως από λεπτή άμμο με έντονη την παρόδυση υγρής φάσης και ενός ανώτερου και άκαμπτου σχηματισμού πάχους 40 περίπου εκατοστών ο οποίος αποτελείται από ίλι, λεπτή, μέση και χονδρή άμμο. Η σεισμική κίνηση είχε σαν αποτέλεσμα την ρευστοποίηση του κατωτέρου σχηματισμού ενώ η ταυτόχρονη διάρρηξη του ανώτερου άκαμπτου και αδιαπέρατου σχηματισμού (Εικ. 6) επέτρεψε την εκτίναξη προς τα άνω της ρευστής φάσης που παρέσυρε και λεπτομερή ή και αδρομερή υλικά ανάλογα με την ταχύτητα εκτίναξης η οποία είχε ελεχθεί από το εύρος ή όχι των διαρρήξεων.

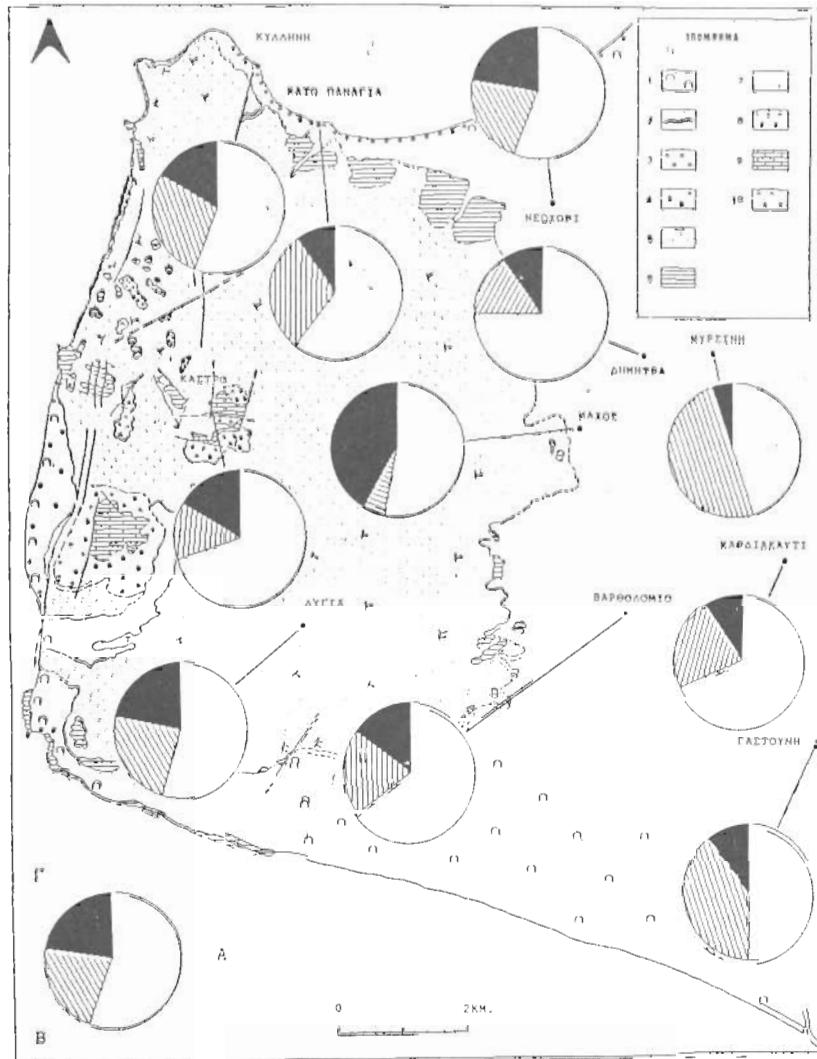
Εικ. 7. Γεωλογικό σκαριφήμα της Χερσονήσου της Κυλλήνης πάνω στο οποίο σημειώνονται τα ποσοστά των κατασκευών κάθε μιας οικιστικής μονάδας που έμειναν ανέπαφα (Α) υπέστησαν σημαντικές ζημιές (Β) και κρίθηκαν κατεστραφέα (Γ) (1: Ζημιές, 2: Πλευρικά κορήματα, 3: Beach Rocks, 4: Επαλιούθες, 5: Αιλιούθες, 6: Σχηματισμός Ασβεστοψαμμιτών Γλώσσας, 7: Σχηματισμός Λυγιάς, 8: Σχηματισμός Κροκαλοπαγών Ψηλής Ράχης, 9: Ασβεστολίθοι Κάστρου, 10: Εβαπορτές).

Fig. 7. Geological schema of the Kyllini peninsula demonstrating the percentage of the constructions of each village which were not destroyed (A), had a lot of damages (B), were totally destroyed (C).

(1. Dunes, 2. Talus, 3. Beach Rocks, 4. Coastal deposits, 5. Alluvial deposits, 6. Gloss sandstones formation, 7. Lygia formation, 8. Psili Rachi conglomerates formation, 9. Kastro limestones, 10. Evaporites).

Παρ' όλο που άπω είναι φυσικό υφίστανται ακόμα πολλά προβλήματα και ερωτηματικά κυρίων σε ότι αφορά τη γεωλογική δομή και τη νεοτεκτονική εξέλιξη, με βάση τα έως τώρα δεδομένα (ΧΡΙΣΤΟΔΟΥΛΟΥ 1969, HAGEMAN 1977, KOWALCZYK & WINTER 1979a, 1979b, KAMΠΕΡΗΣ 1987, UNDERHILL 1985, 1988 κ.α.) και με βάση πρόσφατες παρατηρήσεις μας έγινε δυνατό να αποκτηθεί μία πλήρεστερη εικόνα της γεωλογίας της ευρύτερης περιοχής (Κυλλήνη-Λουτρά Κυλλήνης-Βαρθολομίο-Άραξος). Συγκεκριμένα στην περιοχή εμφανίζονται Αλπικοί και Μεταλπικοί σχηματισμοί (Εικ. 7) οι οποίοι είναι οι ακόλουθοι:

- Τα ποσοστά των κατασκευών που έπαθαν σοβαρές βλάβες ή κρίθηκαν κατεδαφιστέα κάθε μιας οικιστικής μονάδας εξαρτώνται από τους γεωλογικούς παράγοντες της περιοχής στην οποία αναπτύσσεται και συγκεκριμένα από τους σχηματισμούς θεμελίωσης, την τεκτονική παραμόρφωση και συνολικά την γεωλογική δομή. Είναι χαρακτηριστικό ότι στο χωρίο Κάστρο οι ζημιές ήταν περιωρισμένες για όσες κατασκευές ήταν θεμελιωμένες πάνω στους Ασβεστολίθους ενώ ήταν εκτεταμένες για όσες κατασκευές ήταν θεμελιωμένες πάνω στον σχηματισμό της Λαγιάς. Επίσης στην ίδια οικιστική μονάδα παρατηρήθηκε μια σχεδόν γραμμική ανάπτυξη στις καταστροφές που συνέπιπτε με ρήγματα τα οποία έτεμναν τους σχηματισμούς (ΛΕΚΚΑΣ κ.ά. 1989).

- Τα ποσοστά των κατασκευών που έπαθαν σοβαρές βλάβες ή κρίθηκαν κατεδαφιστέα σε κάθε μία οικιστική μονάδα εξαρτώνται άμεσα από τους γεωτεχνικούς παράγοντες της περιοχής ανάπτυξης της μονάδος και συγκεκριμένα από (i) τη φύση των σχηματισμών θεμελίωσης και τα γεωμηχανικά μεγέθη τους όπως για παράδειγμα τη συνοχή τη δυναμική και στατική σταθερότητα, την αντοχή κ.ά., (ii) την παρουσία ή όχι υδροφόρου ορίζοντα σε μικρό βάθος, (iii) την παρουσία ορισμένων σχηματισμών που δημιουργούν γεωτεχνικά προβλήματα όπως ρευστοποίησης, διαφορικές καθιζήσεις κ.ά.

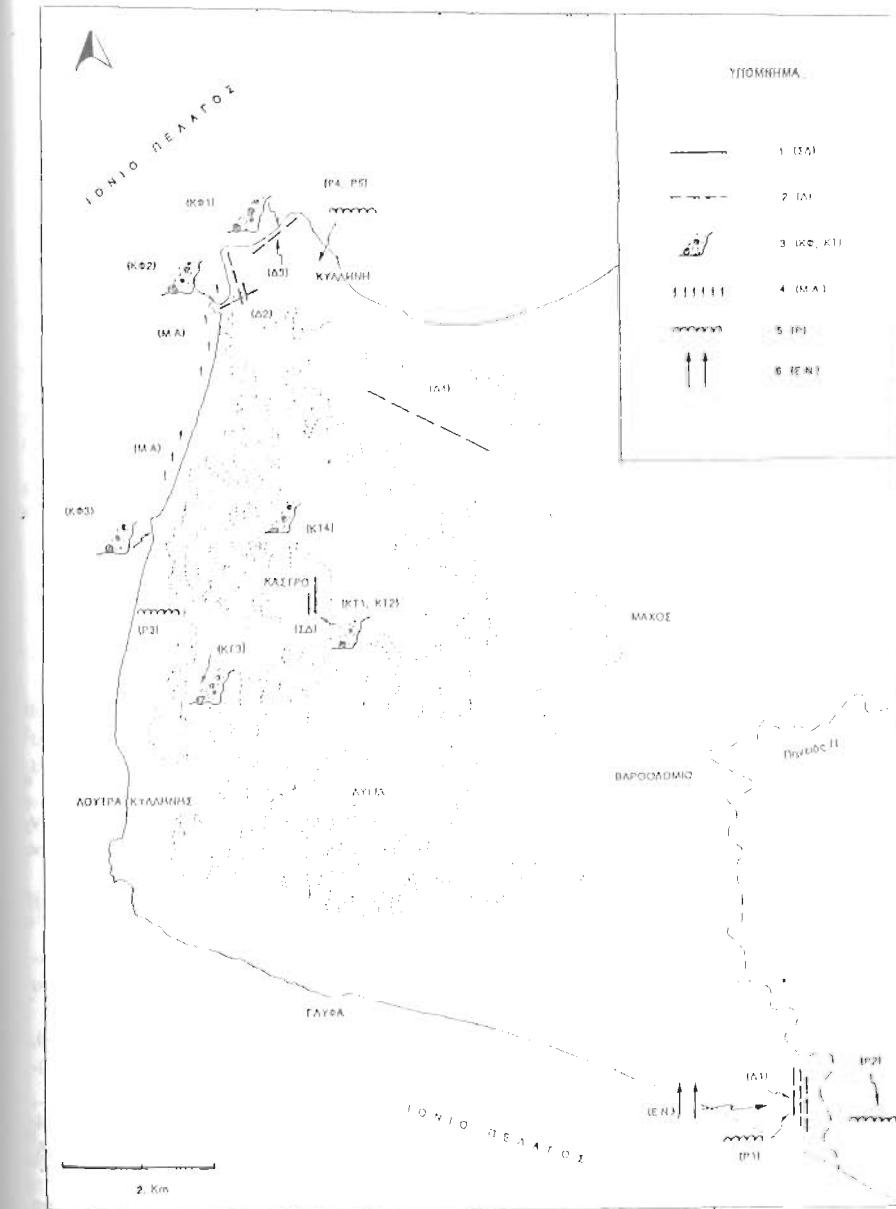
Εικ. 8. Συνθετικός χάρτης με τις μακροσεισμικές παρατηρήσεις στην Χερσόνησο της Κυλλήνης (1. Σεισμικά ρήγματα, 2. Εδαφικές διαρρήξεις, 3. Καταπτώσεις, 4. Μεταθέσεις γραμμών ακτών, 5. Φαινόμενα ρευστοποίησης, 6. Εκτίναξη νερού και άμμου).

Fig. 8. Synthetic map with the macroseismic observations at Kyllini peninsula. (1. Seismic faults, 2. Ground ruptures, 3. Rockfalls, 4. Shoreline displacements, 5. Liquification phenomena, 6. Water's and Sand's Shaking off).

Αντίθετα με τα σεισμικά ρήγματα οι εδαφικές διαρρήξεις είναι ασυνέχειες οι οποίες μπορούν να θεωρηθούν αποτέλεσμα της σεισμικής κίνησης. Παρατηρούνται κατά κύριο λόγο σε εδάφη και λιγότερο σε βραχώδεις μάζες. Κατά τον σεισμό της 16 Οκτωβρίου 1988 στην Χερσόνησο της Κυλλήνης εντοπίσθηκαν σε πολλές θέσεις εδαφικές διαρρήξεις (Εικ. 8) οι οποίες αναλυτικά είναι οι ακόλουθες:

Αναλυτικότερα οι καταπτώσεις που ανήκουν στην πρώτη ομάδα έγιναν κατά μήκος της δυτικής ακτής της Χερσονήσου στις θέσεις ΚΦ1, ΚΦ2, ΚΦ3 (Εικ. 8) όπου υπάρχουν απότομα πρανή με κλίση 70°-90° και ύψους μέχρι και 20 μέτρα. Τα τεμάχη που κατέπεσαν έχουν δύκο 1-10 κυβικά μέτρα και ανήκουν για τις μεν θέσεις ΚΦ1, ΚΦ2 στον σχηματισμό της Λυγιάς και για την θέση ΚΦ3 στον σχηματισμό Ασβεστοφαρμακιών Γλώσσας.

Κατά τη διάρκεια του σεισμού της 16 Οκτωβρίου 1988 σε αρκετές θέσεις της Χερσονήσου της Κυλλήνης παρατηρήθηκαν ανάλογα φαινόμενα ρευστοποίησης (Εικ. 8) σε περιοχές όπου η λιθολογική σύσταση ήταν ευνοϊκή για την εκδήλωσή τους. Συγκεκριμένα παρατηρήθηκαν φαινόμενα ρευστοποίησης στις εξής θέσεις:
