**ΔΟΜΙΚΟΙ ΛΙΘΟΙ ΚΑΙ ΚΟΝΙΑΜΑΤΑ ΑΠΟ ΤΟ ΜΕΣΑΙΩΝΙΚΟ  
ΚΑΣΤΡΟ ΤΗΣ ΠΑΦΟΥ, ΚΥΠΡΟΣ: ΣΥΣΤΑΣΗ, ΔΙΑΒΡΩΣΗ  
ΚΑΙ ΠΡΟΤΑΣΕΙΣ ΑΠΟΚΑΤΑΣΤΑΣΗΣ**

**ΜΕΤΑΠΤΥΧΙΑΚΗ ΔΙΑΤΡΙΒΗ ΕΙΔΙΚΕΥΣΗΣ**

Θεσσαλονίκη, 2016

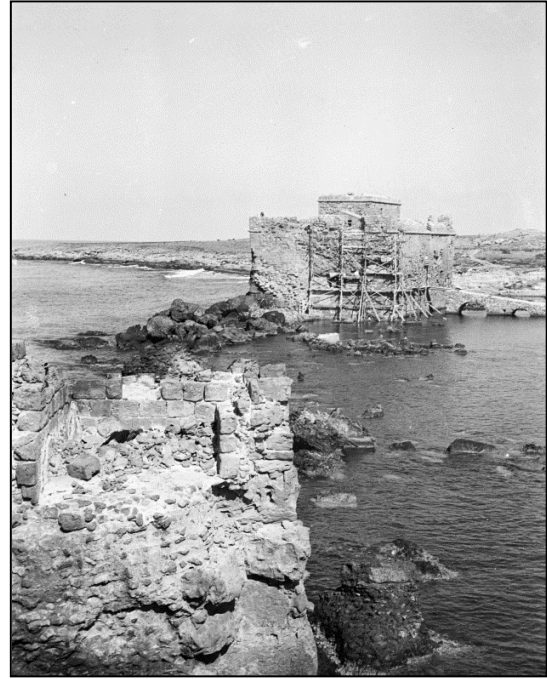
Εικ. 1.4. Εργασίες επιδιόρθωσης στη νότια εξωτερική τοιχοποιία. Λήψη φωτογραφίας από τα ερείπια του ανατολικού πύργου. Το μνημείο περιμετρικά είναι απροστάτευτο από τον κυματισμό (Φωτογραφικό αρχείο Τμήματος Αρχαιοτήτων Κύπρου, 1938).

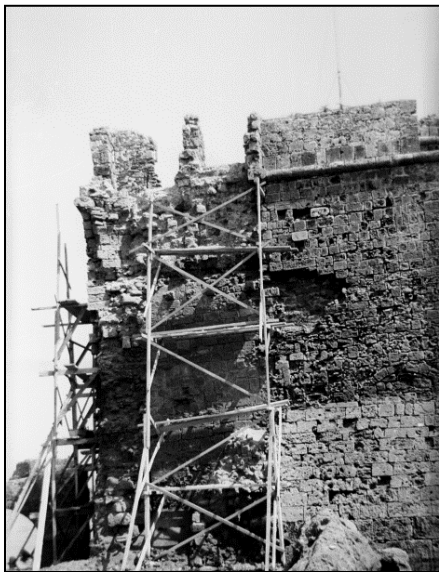
Εικ. 1.5. Εργασίες επιδιόρθωσης της βόρειας εξωτερικής τοιχοποιίας, η κατάσταση του μνημείου είναι κάκιστη (Φωτογραφικό αρχείο Τμήματος Αρχαιοτήτων Κύπρου, 1939).

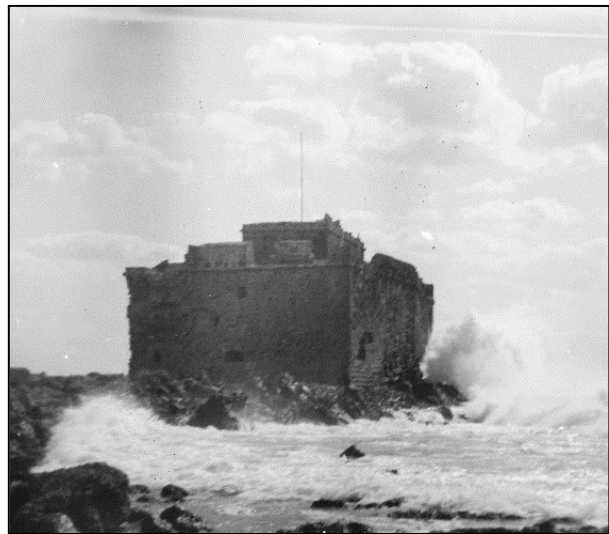
Εικ. 1.6. Η απουσία κυματοθραύστη στη δυτική πλευρά του κάστρου το άφηγε απροστάτευτο στον έντονο κυματισμό (Φωτογραφικό αρχείο Τμήματος Αρχαιοτήτων Κύπρου, 1939).

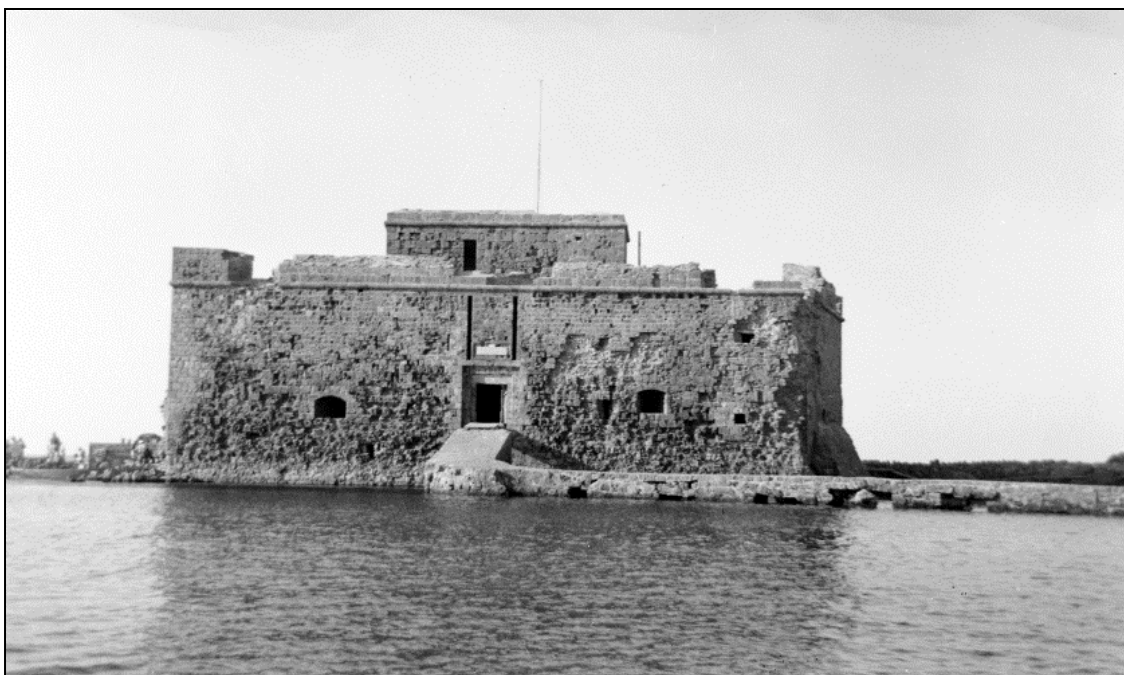
Εικ. 1.7. Πρόσωση του κάστρου με έντονη φθορά της εξωτερικής επιφάνειάς του (Φωτογραφικό αρχείο Τμήματος Αρχαιοτήτων Κύπρου, 1939).

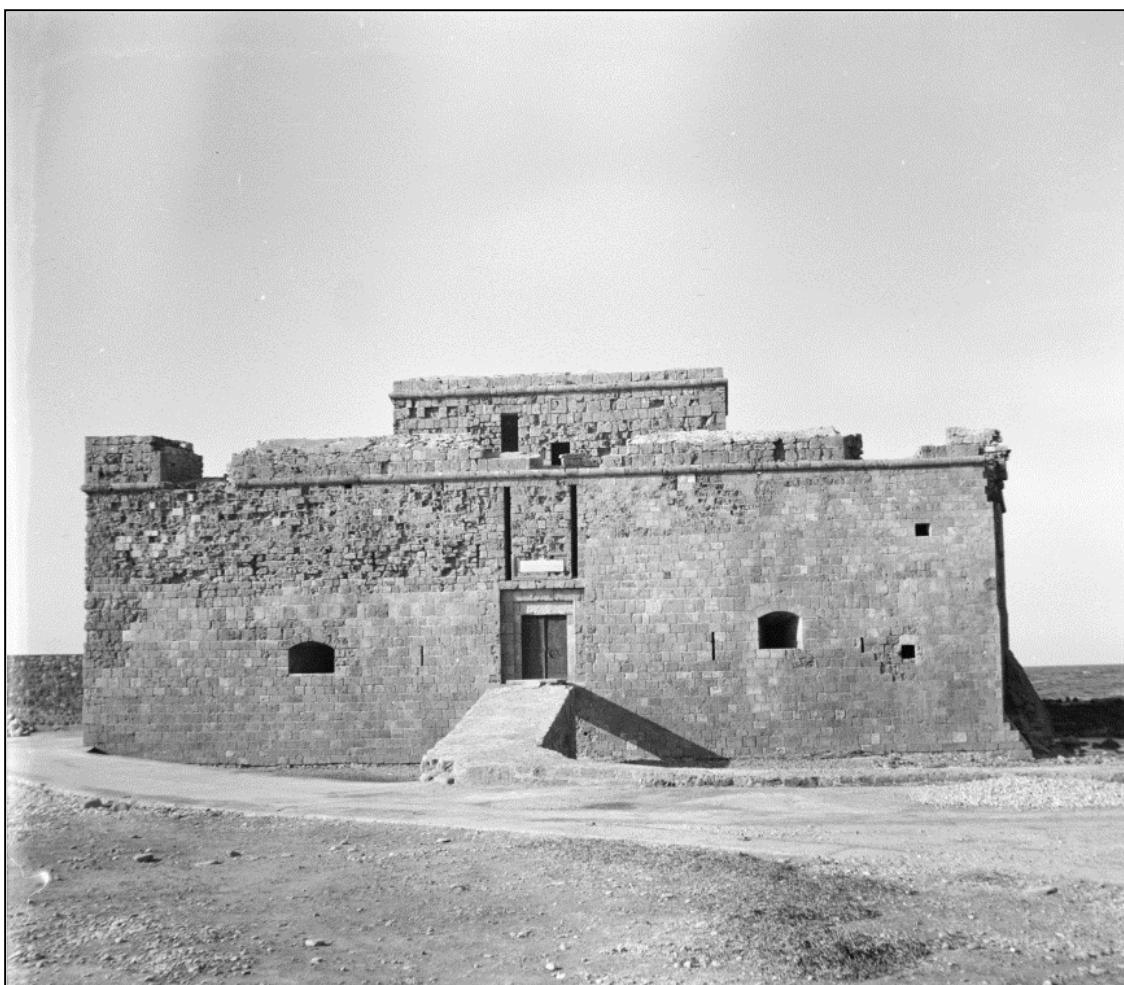
Εικ. 1.8. Πρόσωση του κάστρου, παρατηρείται αντικατάσταση μεγάλου μέρους της προηγούμενης εξωτερικής τοιχοποιίας καθώς επίσης η δημιουργία λιμανιού μπροστά από το κάστρο. Η όψη του κάστρου είναι αισθητά βελτιωμένη (Φωτογραφικό αρχείο Τμήματος Αρχαιοτήτων Κύπρου, 1964).

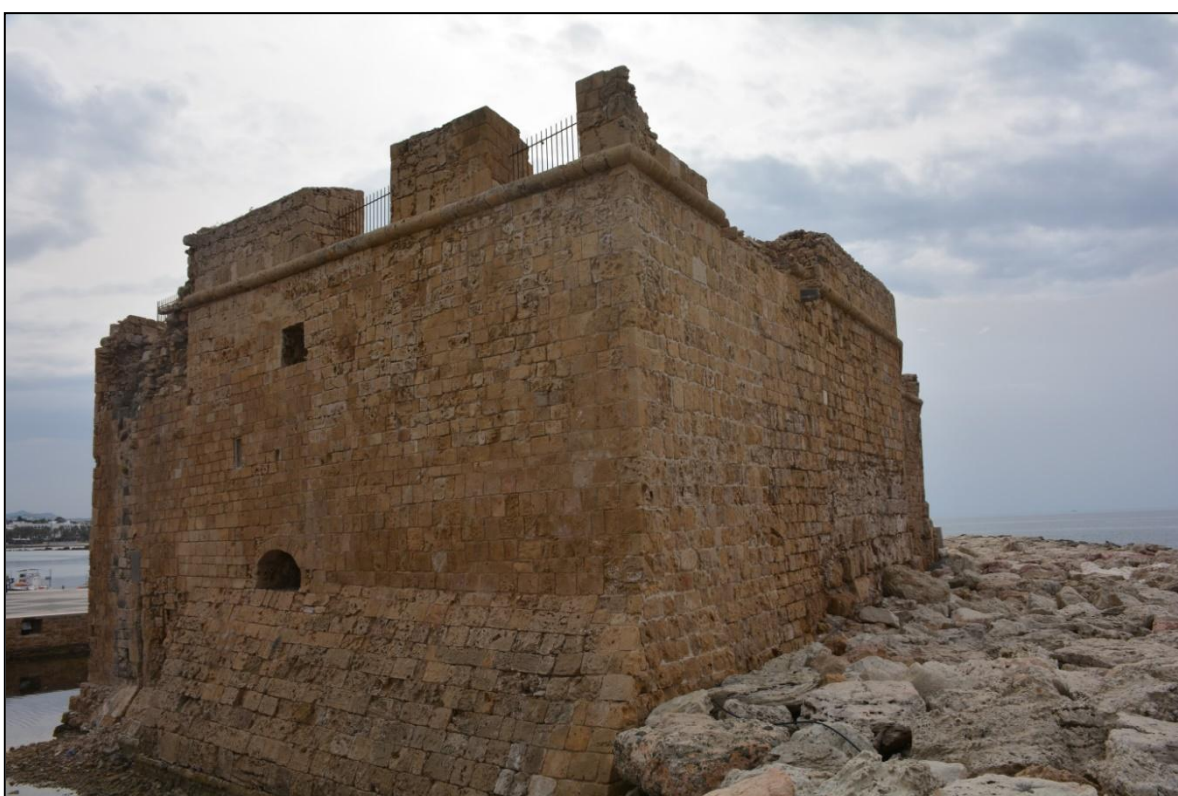
Εικ. 1.10. Νοτιοδυτική πλευρά κάστρου. Η παρουσία κυματοθραύστη προστατεύει το μνημείο από τον κυματισμό, ωστόσο τα φαινόμενα φθοράς από τη δράση της θάλασσας είναι εμφανή.

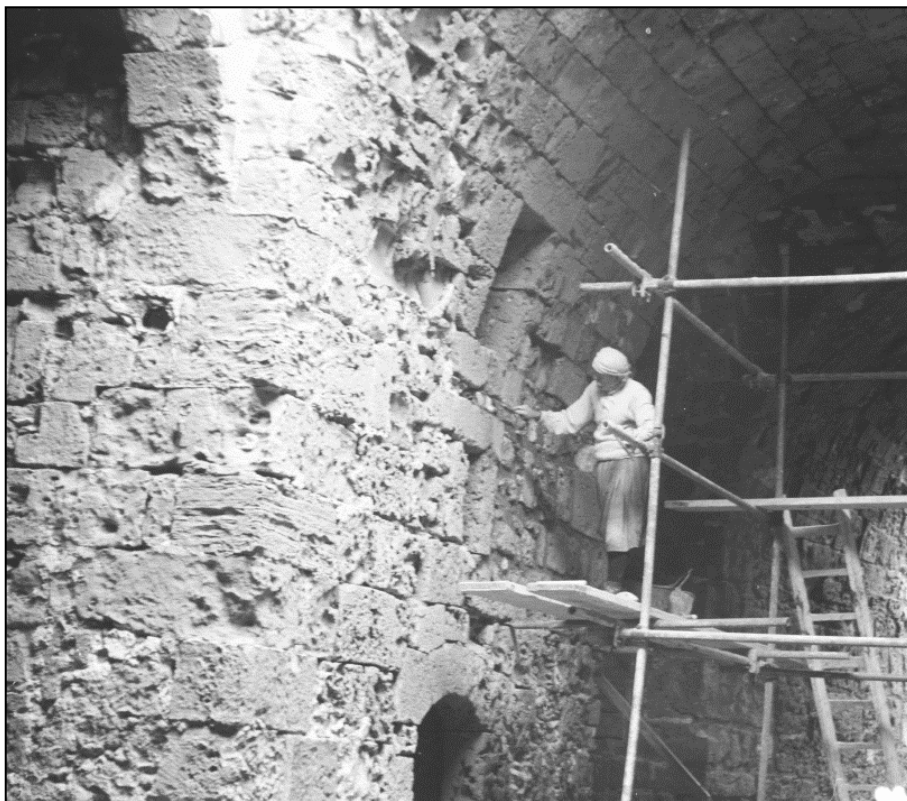
Εικ. 1.11. Εργασίες επισκευής στο εσωτερικό του κάστρου (Φωτογραφικό αρχείο Τμήματος Αρχαιοτήτων Κύπρου, 1961).

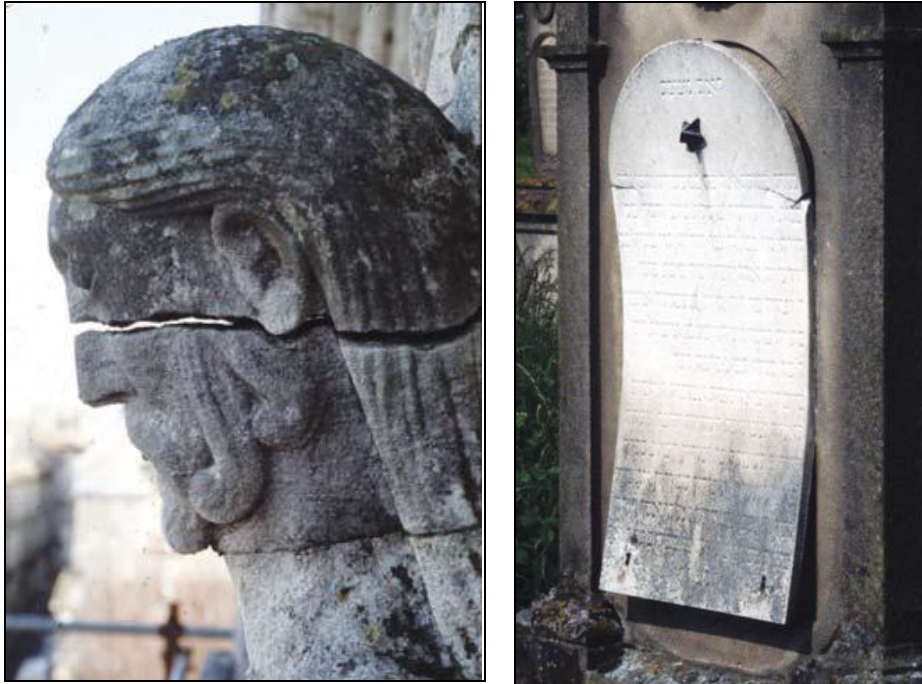
Εικόνα 3.2.1: Οριζόντια ρωγμή (αριστερά) λόγω σκουριασμένου μεταλλικού σφικτήρα και παραμόρφωση (δεξιά) σε λευκή μαρμάρινη πλάκα (ICOMOS-ISCS, 2008).

- **Ρωγμές (Crack):** Περιλαμβάνει μεμονωμένες ρωγμές οι οποίες παρατηρούνται με γυμνό μάτι. Αναφέρεται ότι η ρωγμάτωση μπορεί να οφείλεται στις καιρικές συνθήκες, στις ατέλειες του λίθου, σε στατικά προβλήματα, σε σκουριασμένους μεταλλικούς πείρους, πολύ σκληρά κονιάματα αποκατάστασης, σεισμικές δονήσεις, πυρκαγιές και παγετό (Εικ. 3.2.1).
- **Παραμόρφωση (Deformation):** Περιγράφει μεταβολή στο σχήμα, χωρίς να χάνεται η ακεραιότητα, που οδηγεί σε κάμψη, κύρτωση ή στροφή ενός ογκόλιθου (Εικ. 3.2.1).

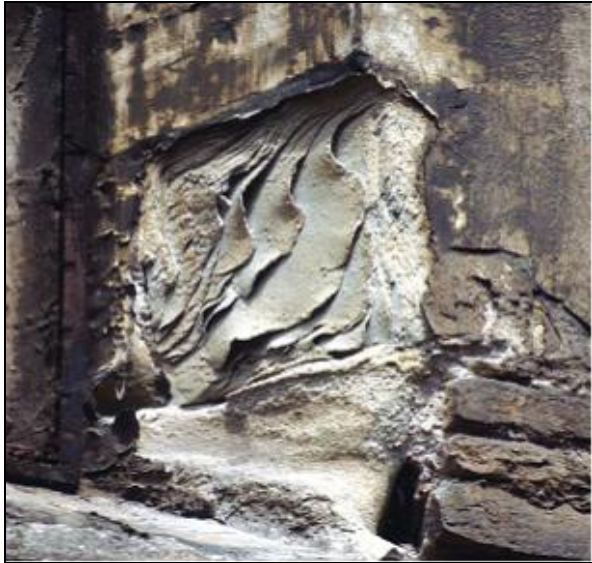
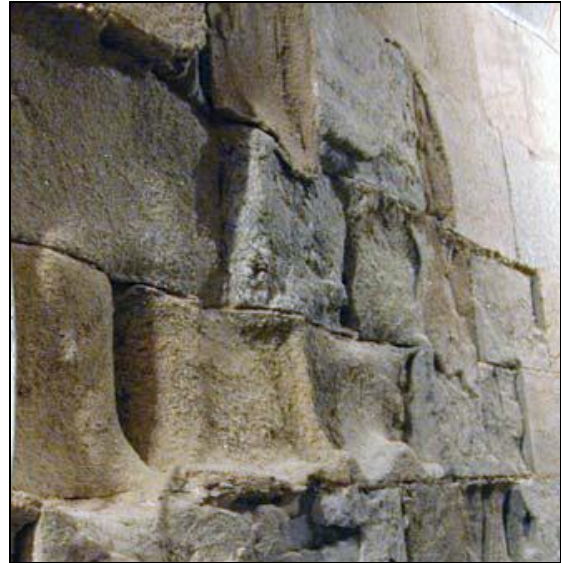
Εικ. 3.2.2: Αποφλοίωση ψαμμίτη, χαρακτηρίζεται από απόσπαση (αριστερά) πολλαπλών λεπτών στρωμάτων υποπαράλληλων προς την επιφάνεια του πετρώματος και αποικοδόμηση (δεξιά) χονδρόκοκκου γρανίτη (ICOMOS-ISCS, 2008).

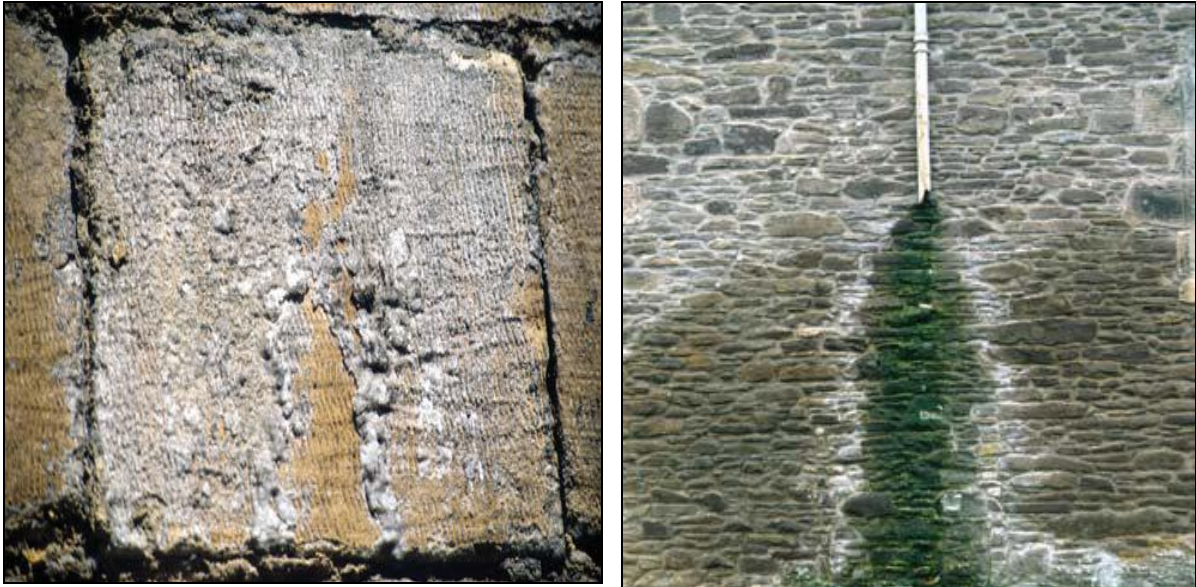
Εικ. 3.2.4: Κρούστα αλάτων (αλίτης) σε πορώδη ασβεστόλιθο (αριστερά) και αποχρωματισμός τοιχοποιίας από παρουσίας υγρασίας (δεξιά) λόγω σπασμένης σωλήνας αποχέτευσης (ICOMOS-ISCS, 2008).

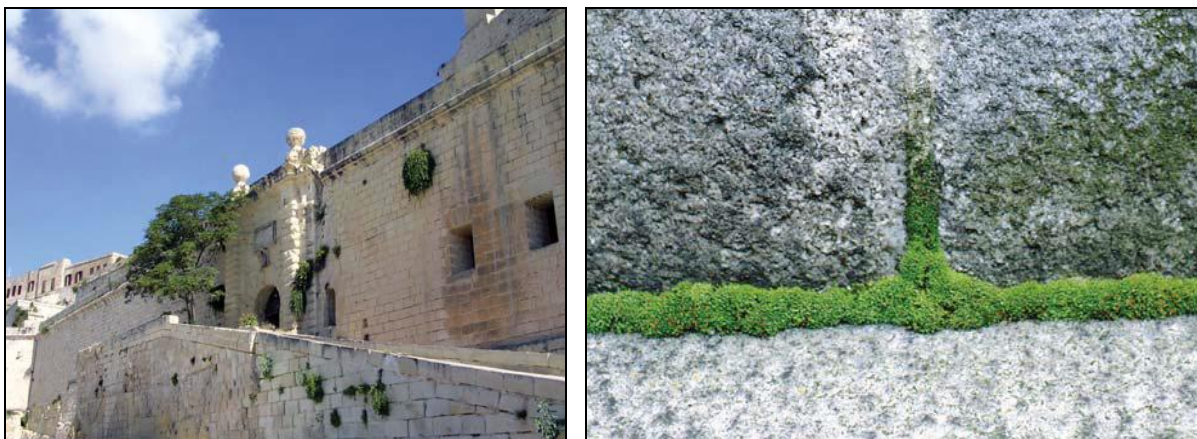
Εικ. 3.2.5: Βιολογικός αποικισμός (κυρίως φυτών και φυκιών) σε ασβεστολιθική τοιχοποιία (αριστερά) και ανάπτυξη βρύων (δεξιά) στους αρμούς γρανιτικών πετρωμάτων (ICOMOS-ISCS, 2008).

- Βρύα (**Moss**): Είναι φυτικοί οργανισμοί που σχηματίζουν μικρές, μαλακές, πράσινες επικαλύψεις της τάξης των cm (Εικ. 3.2.5). Τα βρύα μοιάζουν γενικά με πυκνά μικρόφυλλα (μεγέθους υποχιλιοστών έως χιλιοστών) σφικτά συνδεδεμένα μεταξύ τους. Συχνά αναπτύσσονται σε ανοικτές κοιλότητες, ρωγμές του πετρώματος και σε οποιοδήποτε μέρος είναι μόνιμα ή συχνά υγρό (αρμοί τοιχοποιίας) και συνήθως σκιερό. Τα βρύα αναπτύσσουν καφέ χρώματος ρίζες και μπορούν να δημιουργήσουν μια ζώνη μικροεδάφους μεταξύ της επιφάνειας του πετρώματος και του πράσινου μέρους.

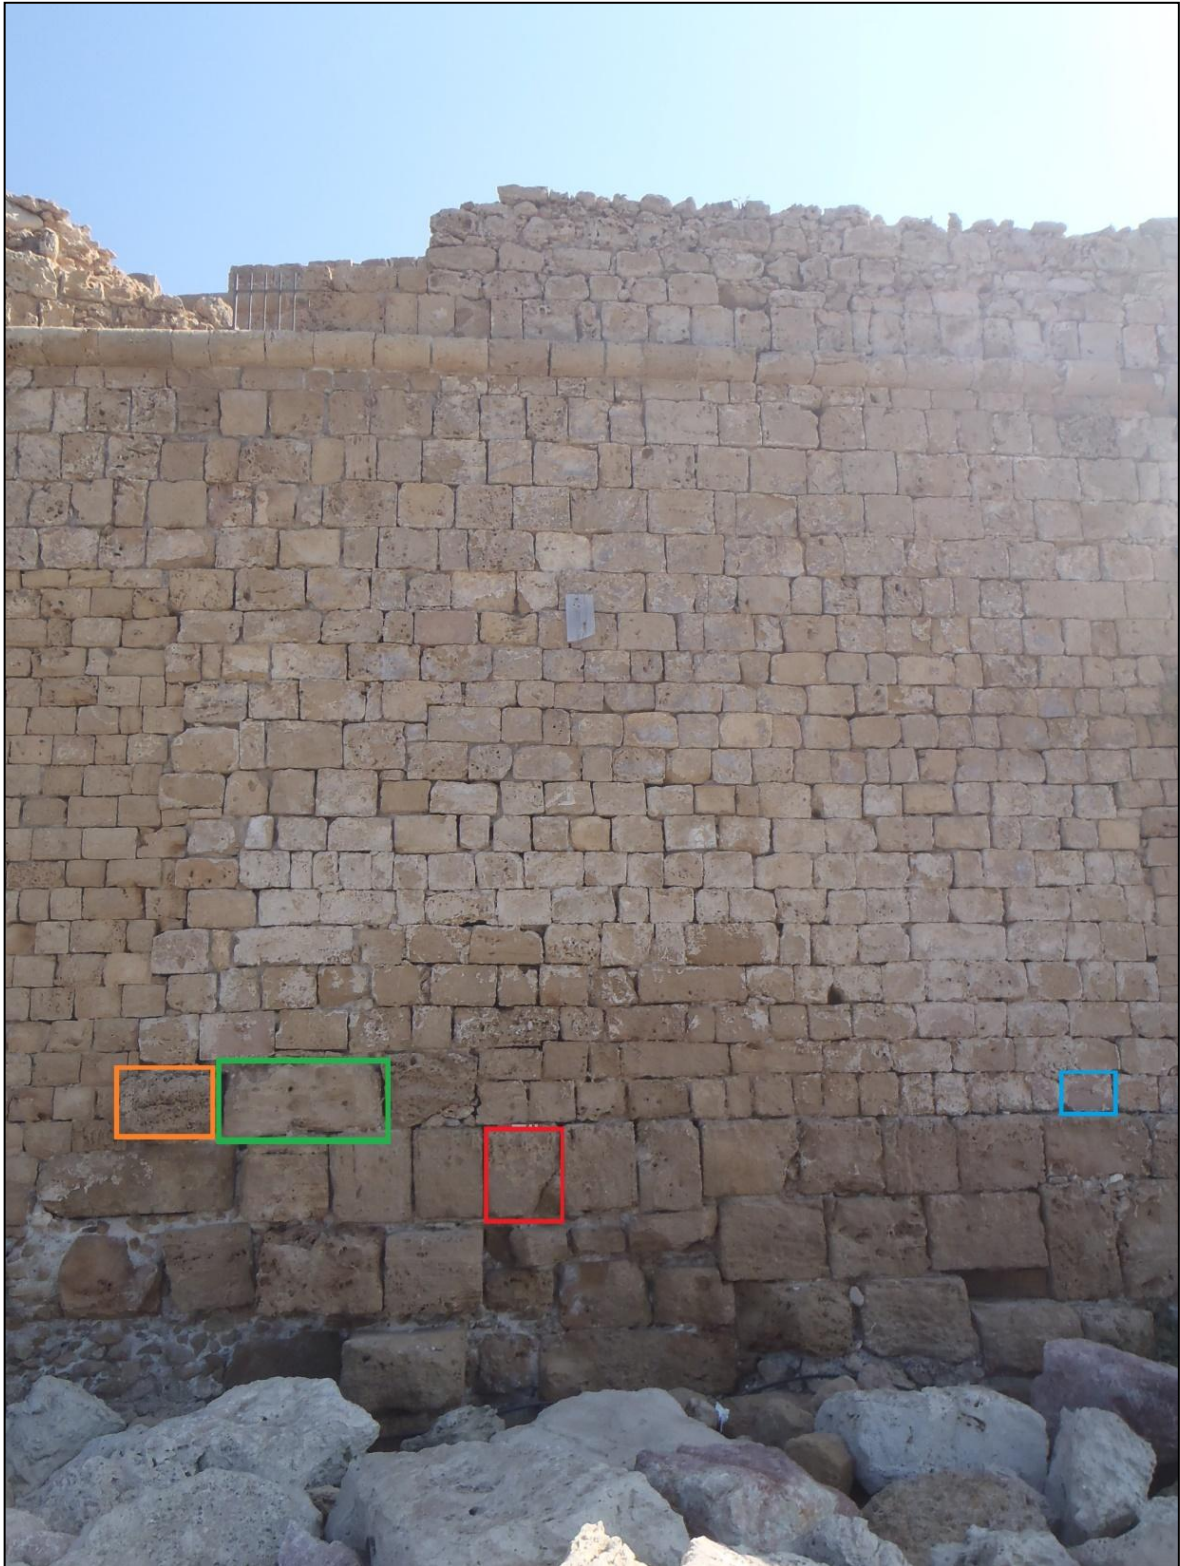
**Περιγραφή δείγματος:** Δείγμα από την εξωτερική Δυτική τοιχοποιία (μέτωπο στη θάλασσα) με σκοπό τον προσδιορισμό του τύπου του πετρώματος και του μηχανισμού φθοράς.

Εικ. 4.1.1α: Μακροσκοπική εικόνα τμήματος εξωτερικής δυτικής τοιχοποιίας. **Θέση δείγματος 1,** **Θέση δείγματος 2,** **Θέση δείγματος 3,** **Θέση δείγματος 9.**

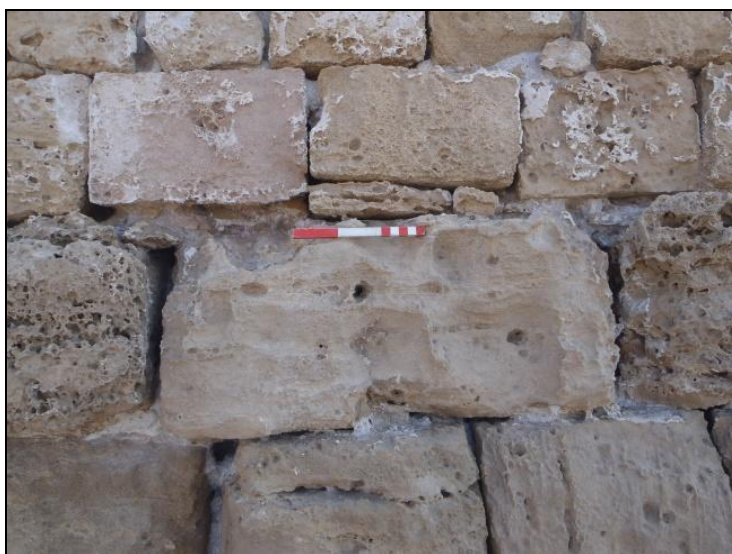
Εικ. 4.1.2α: Μακροσκοπική εικόνα της θέσης λήψεως δείγματος 2

**Περιγραφή δείγματος:** Δείγμα από την εξωτερική Δυτική τοιχοποιία (μέτωπο στη θάλασσα) με σκοπό τον προσδιορισμό του τύπου του πετρώματος και του μηχανισμού φθοράς.

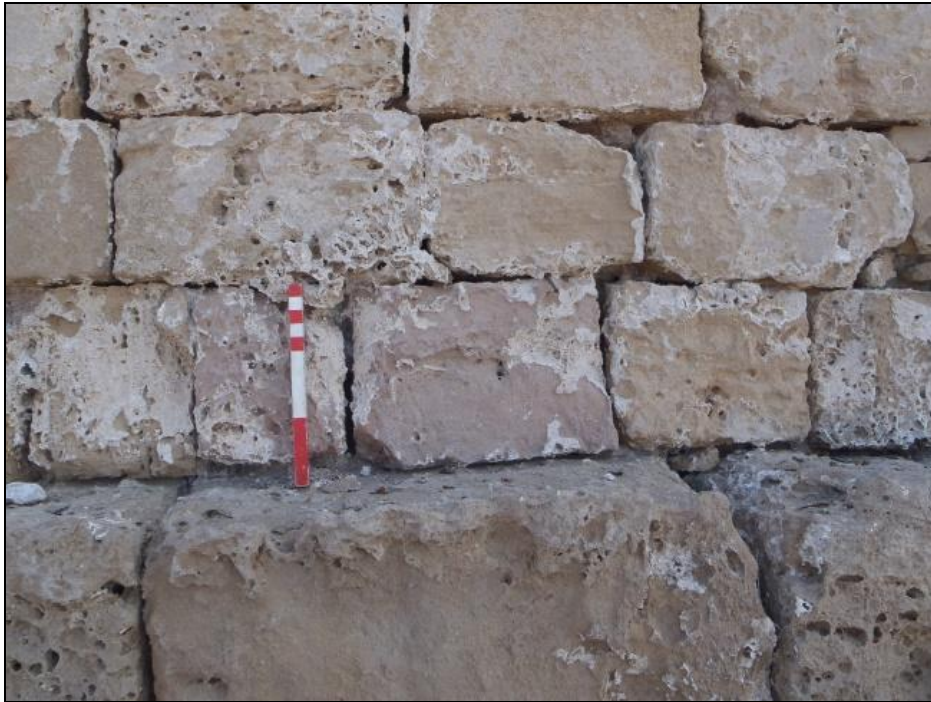
Εικ. 4.1.3α: Μακροσκοπική εικόνα της θέσης λήψεως δείγματος 3.

**Περιγραφή δείγματος:** Δείγμα από την εξωτερική Δυτική τοιχοποιία (μέτωπο στη θάλασσα) με σκοπό τον προσδιορισμό του τύπου του πετρώματος και του μηχανισμού φθοράς.

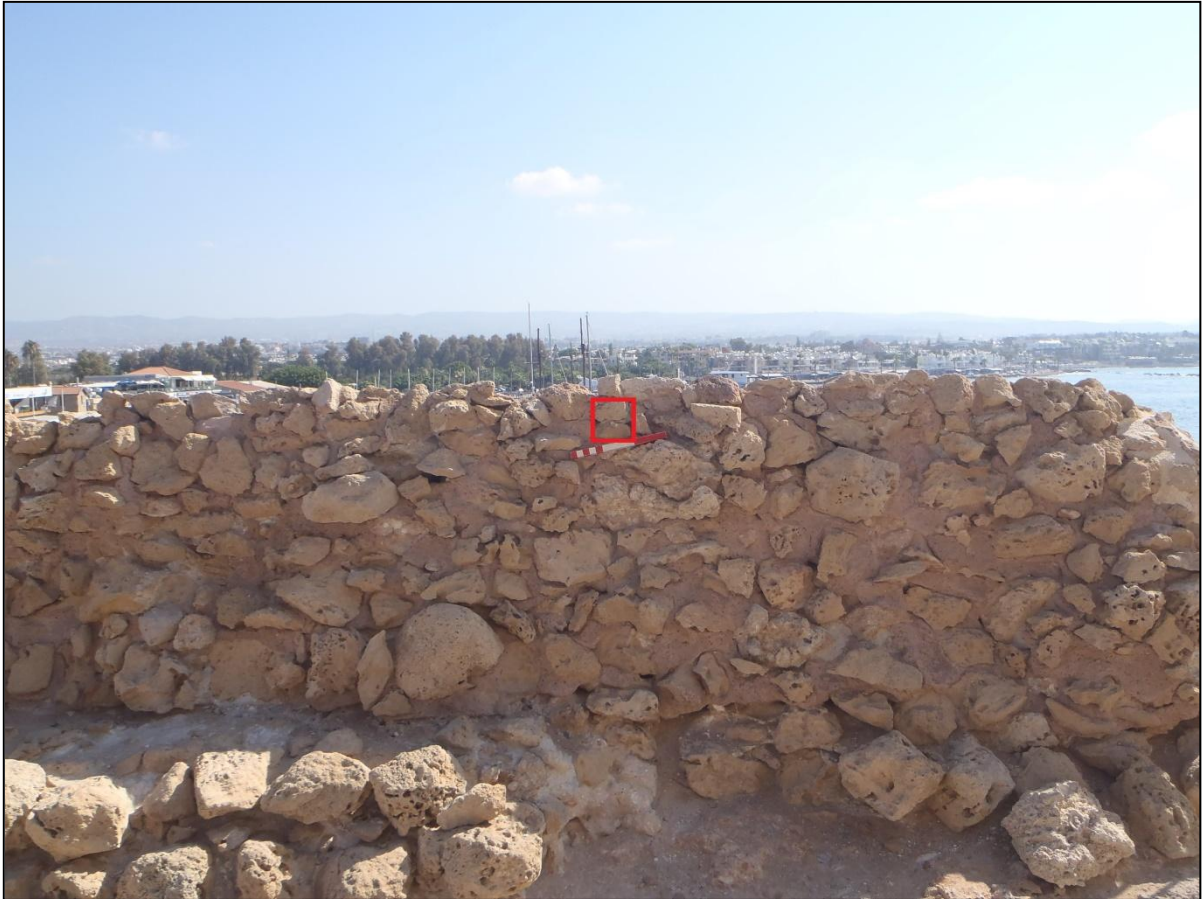
**Περιγραφή δείγματος:** Δείγμα από την εξωτερική ανατολική τοιχοποιία στην οροφή του κάστρου με σκοπό τον προσδιορισμό του τύπου του πετρώματος και του μηχανισμού φθοράς.

Εικ. 4.1.4α: Μακροσκοπική εικόνα τμήματος εξωτερικής ανατολικής τοιχοποιίας. **Θέση δείγματος 4.**

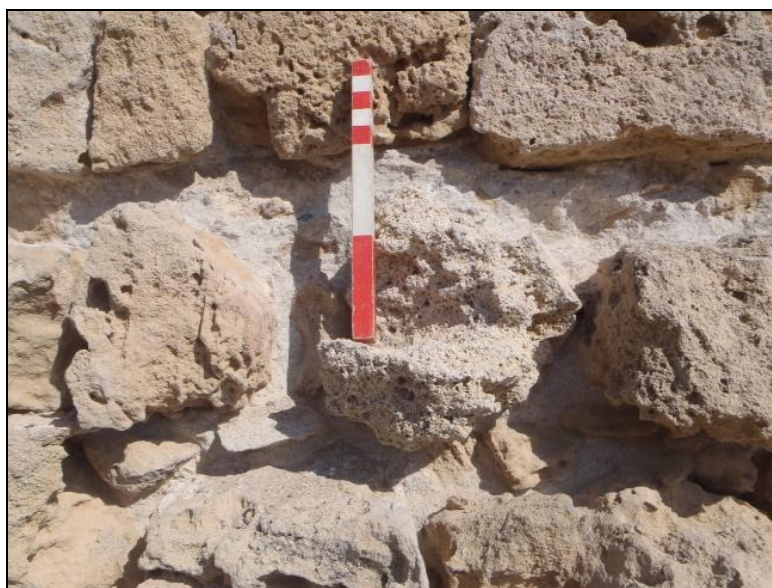
Εικ. 4.1.5β: Μακροσκοπική εικόνα της θέσης λήψεως δείγματος 5.

**Περιγραφή δείγματος:** Δείγμα από την εξωτερική βόρεια τοιχοποιία στην οροφή του κάστρου με σκοπό τον προσδιορισμό του τύπου του πετρώματος και του μηχανισμού φθοράς.

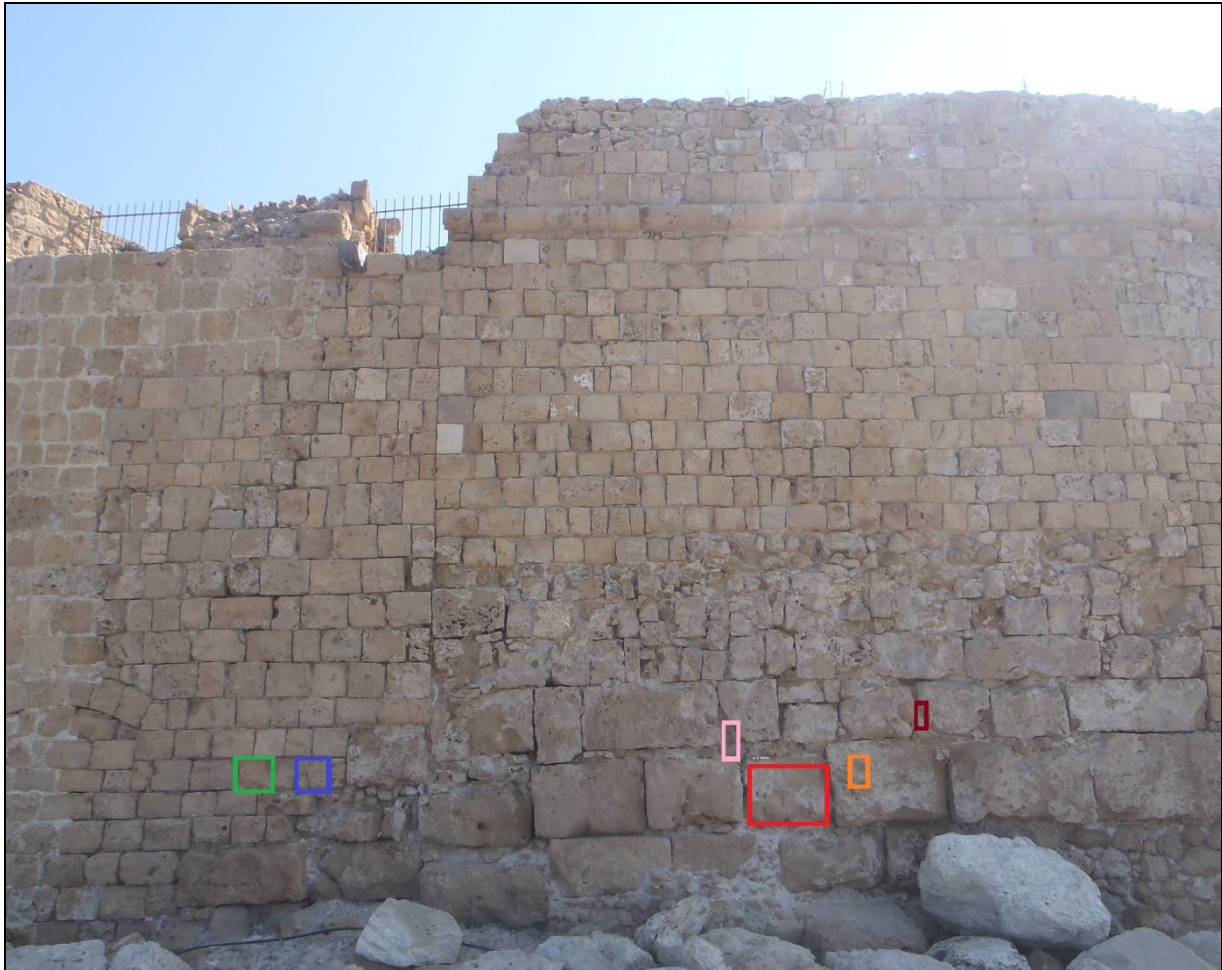
**Περιγραφή δείγματος:** Δείγμα από την εξωτερική Δυτική τοιχοποιία (μέτωπο στη θάλασσα) με σκοπό τον προσδιορισμό του τύπου του πετρώματος και του μηχανισμού φθοράς.

Εικ. 4.1.6α: Μακροσκοπική εικόνα τμήματος εξωτερικής δυτικής τοιχοποιίας. **Θέση δείγματος 6**, **Θέση δείγματος 7**, **Θέση δείγματος 8**, **Θέση δείγματος 16**, **Θέση δείγματος 17**, **Θέση δείγματος 18**.

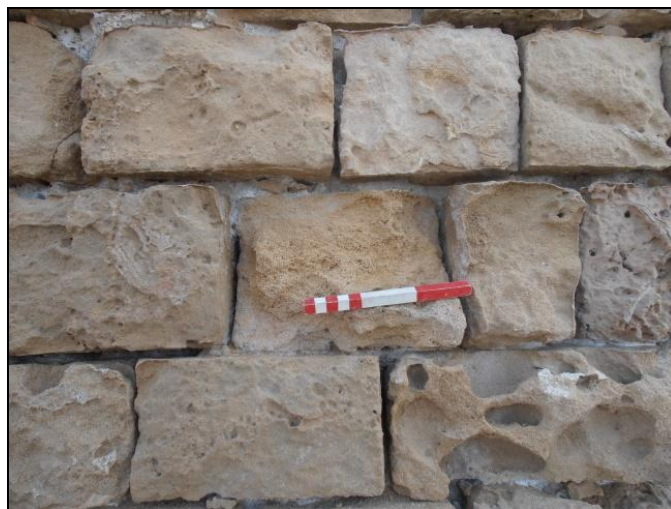
Εικ. 4.1.7α: Μακροσκοπική εικόνα της θέσης λήψεως δείγματος 7.

**Περιγραφή δείγματος:** Δείγμα από την εξωτερική Δυτική τοιχοποιία (μέτωπο στη θάλασσα) με σκοπό τον προσδιορισμό του τύπου του πετρώματος και του μηχανισμού φθοράς.

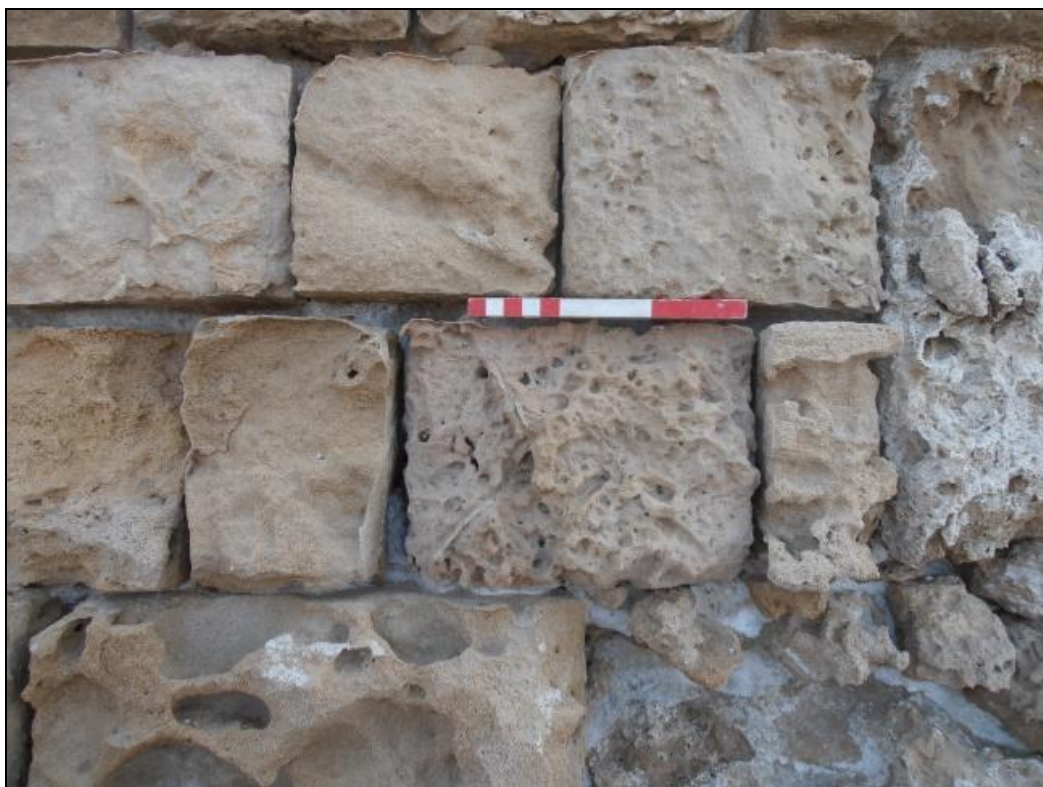
Εικ. 4.1.8α: Μακροσκοπική εικόνα της θέσης λήψεως δείγματος 8.

**Περιγραφή δείγματος:** Δείγμα από την εξωτερική Δυτική τοιχοποιία (μέτωπο στη θάλασσα) με σκοπό τον προσδιορισμό του τύπου του πετρώματος και του μηχανισμού φθοράς.

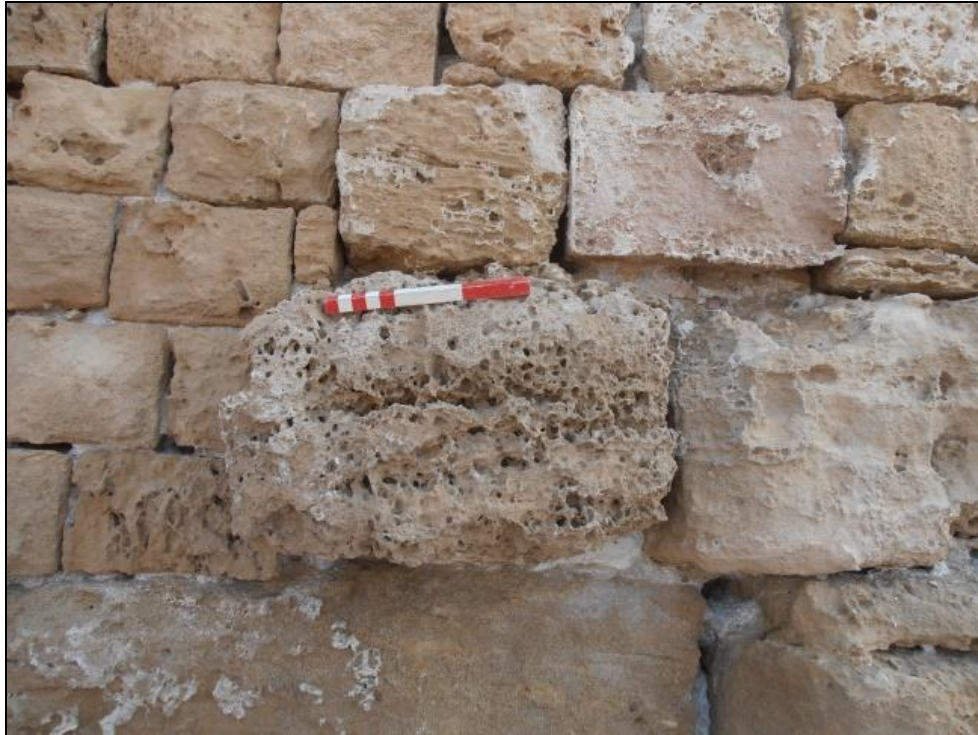
Εικ. 4.1.9α: Μακροσκοπική εικόνα της θέσης λήψεως δείγματος 9.

**Περιγραφή δείγματος:** Δείγμα από την εξωτερική Δυτική τοιχοποιία (μέτωπο στη θάλασσα) με σκοπό τον προσδιορισμό του τύπου του πετρώματος και του μηχανισμού φθοράς.

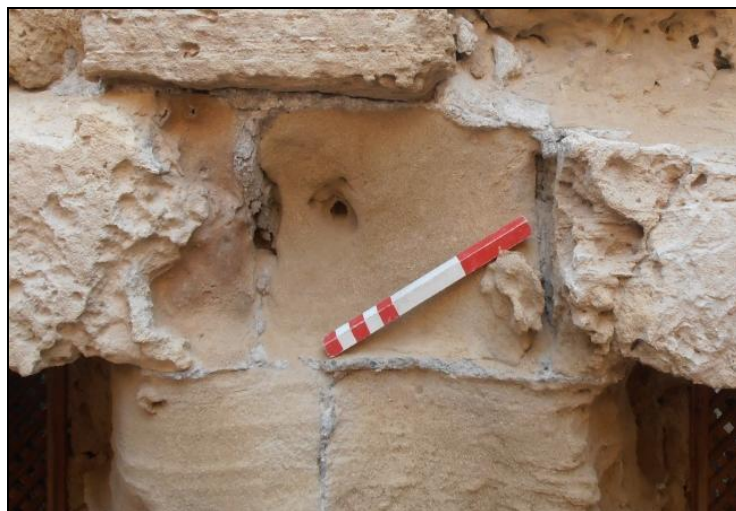
Εικόνα 4.1.10α: Μακροσκοπική εικόνα της θέσης λήψεως δείγματος 10.

**Περιγραφή δείγματος:** Δείγμα από την υπόγειο εξωτερικό χώρο της οροφής του κάστρου με σκοπό τον προσδιορισμό του τύπου του πετρώματος και του μηχανισμού φθοράς. Θέση με ιδιαίτερα υψηλά ποσοστά υγρασίας.

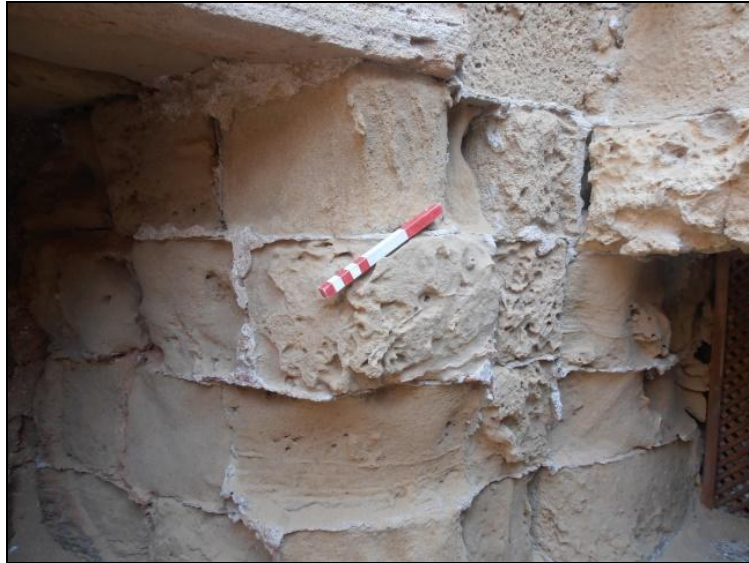
Εικ. 4.1.11α: Μακροσκοπική εικόνα της θέσης λήψεως δείγματος 11.

**Περιγραφή δείγματος:** Δείγμα από την υπόγειο εξωτερικό χώρο της οροφής του κάστρου με σκοπό τον προσδιορισμό του τύπου του πετρώματος και του μηχανισμού φθοράς. Θέση με ιδιαίτερα υψηλά ποσοστά υγρασίας.

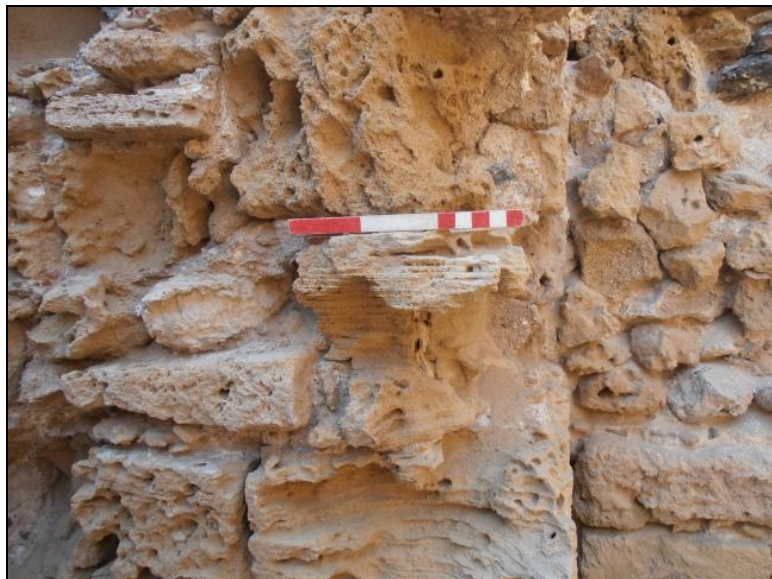
Εικ. 4.1.12α: Μακροσκοπική εικόνα της θέσης λήψεως δείγματος 12.

**Περιγραφή δείγματος:** Δείγμα από την υπόγειο εξωτερικό χώρο της οροφής του κάστρου με σκοπό τον προσδιορισμό του τύπου του πετρώματος και του μηχανισμού φθοράς. Θέση με ιδιαίτερα υψηλά ποσοστά υγρασίας.

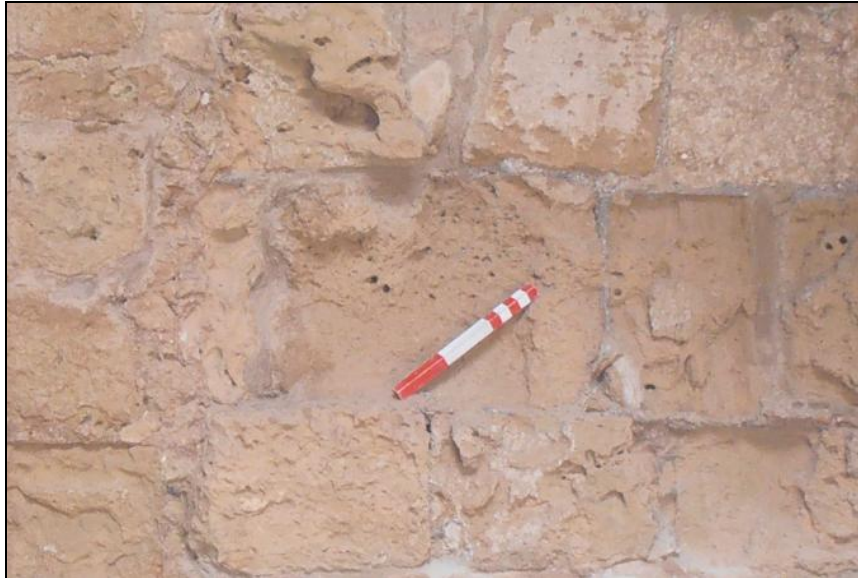
Εικ. 4.1.15β: Μακροσκοπική εικόνα της θέσης λήψεως δείγματος 15.

**Περιγραφή δείγματος:** Δείγμα από δυτική εσωτερική τοιχοποιία του κάστρου με σκοπό τον προσδιορισμό του είδους του πετρώματος και του τύπου φθοράς.

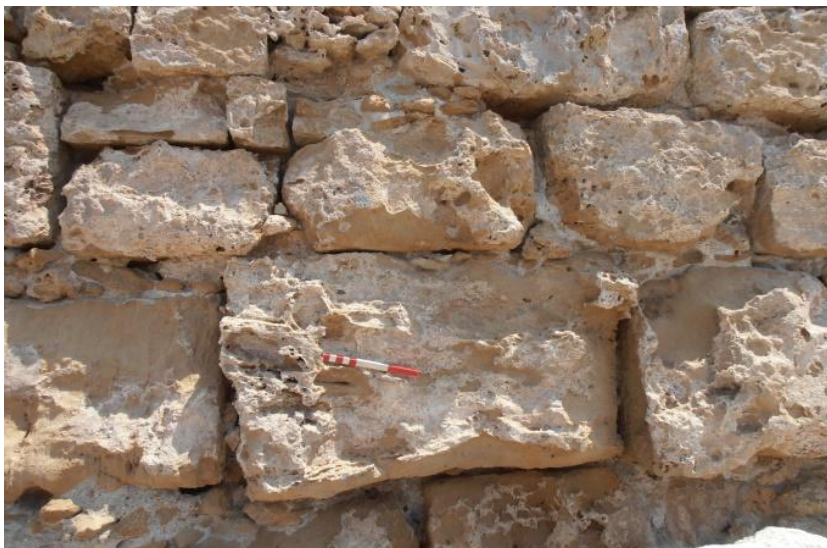
Εικ. 4.1.16α: Μακροσκοπική εικόνα της θέσης λήψεως δείγματος 16.

**Περιγραφή δείγματος:** Δείγμα από δυτική εξωτερική τοιχοποιία του κάστρου με σκοπό τον προσδιορισμό του τύπου επιχρίσματος.

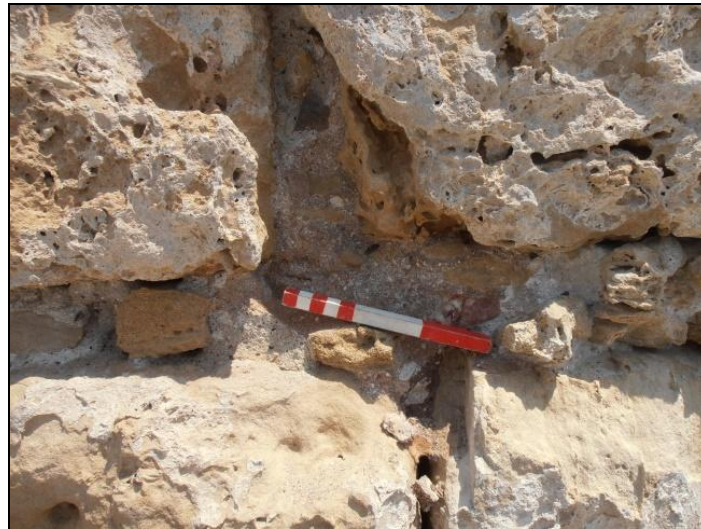
Εικόνα 4.1.17α: Μακροσκοπική εικόνα της θέσης λήψεως δείγματος 17.

**Περιγραφή δείγματος:** Δείγμα από δυτική εξωτερική τοιχοποιία του κάστρου με σκοπό τον προσδιορισμό του τύπου κονιάματος δόμησης.

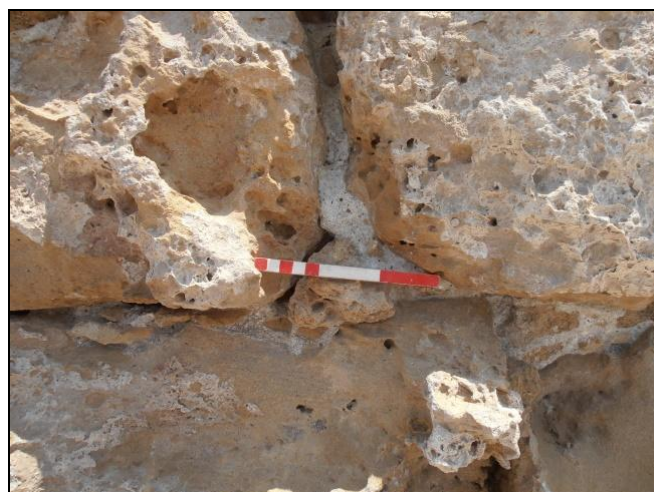
Εικ. 4.1.18α: Μακροσκοπική εικόνα της θέσης λήψεως δείγματος 18

**Περιγραφή δείγματος:** Δείγμα από δυτική εξωτερική τοιχοποιία του κάστρου με σκοπό τον προσδιορισμό του τύπου κονιάματος δόμησης.

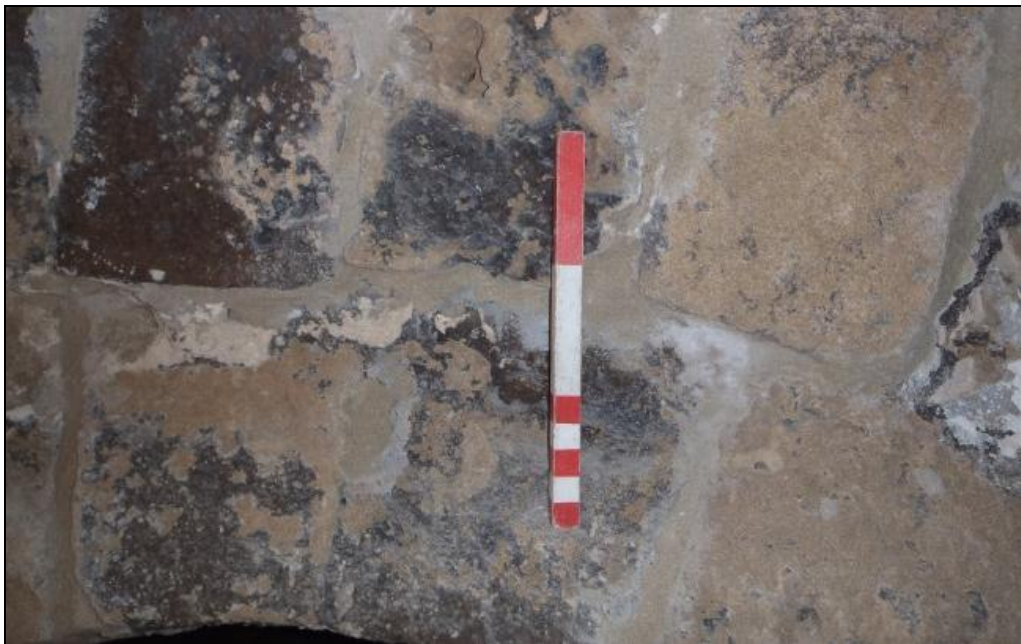
Εικ. 4.1.19β: Μακροσκοπική εικόνα της θέσης λήψεως δείγματος 19.

**Περιγραφή δείγματος:** Δείγμα από δυτική εσωτερική τοιχοποιία του κάστρου με σκοπό τον προσδιορισμό του είδους επιχρίσματος.

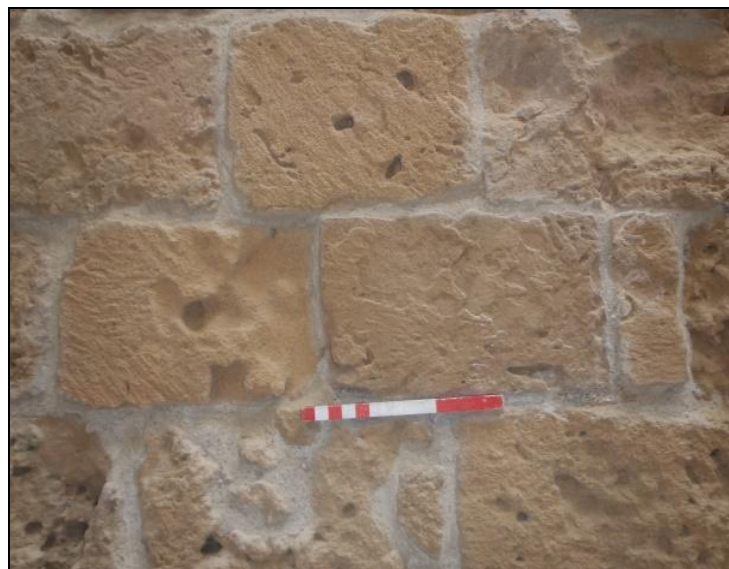
Εικ. 4.1.20β: Μακροσκοπική εικόνα της θέσης λήψεως δείγματος 20.

**Περιγραφή δείγματος:** Δείγμα από ανατολική εσωτερική τοιχοποιία του κάστρου με σκοπό τον προσδιορισμό του είδους του πετρώματος και του μηχανισμού φθοράς.

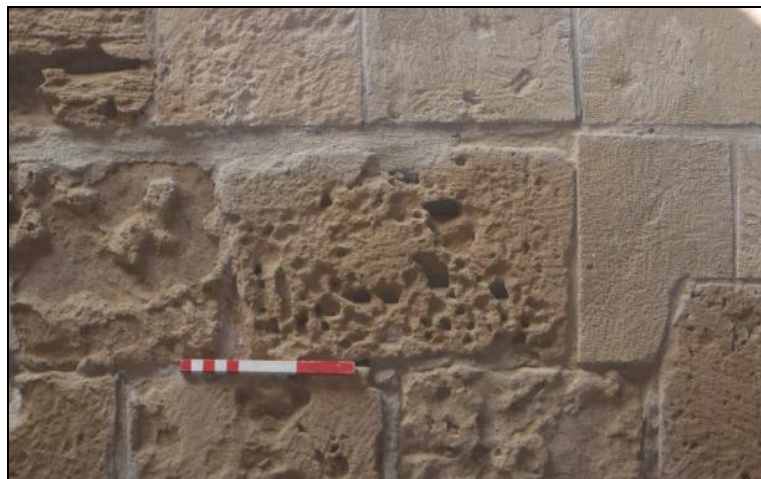
Εικ. 4.1.21β: Μακροσκοπική εικόνα της θέσης λήψεως δείγματος 21.

**Περιγραφή δείγματος:** Δείγμα από δυτική εσωτερική τοιχοποιία του κάστρου με σκοπό τον προσδιορισμό του είδους του πετρώματος και του μηχανισμού φθοράς.

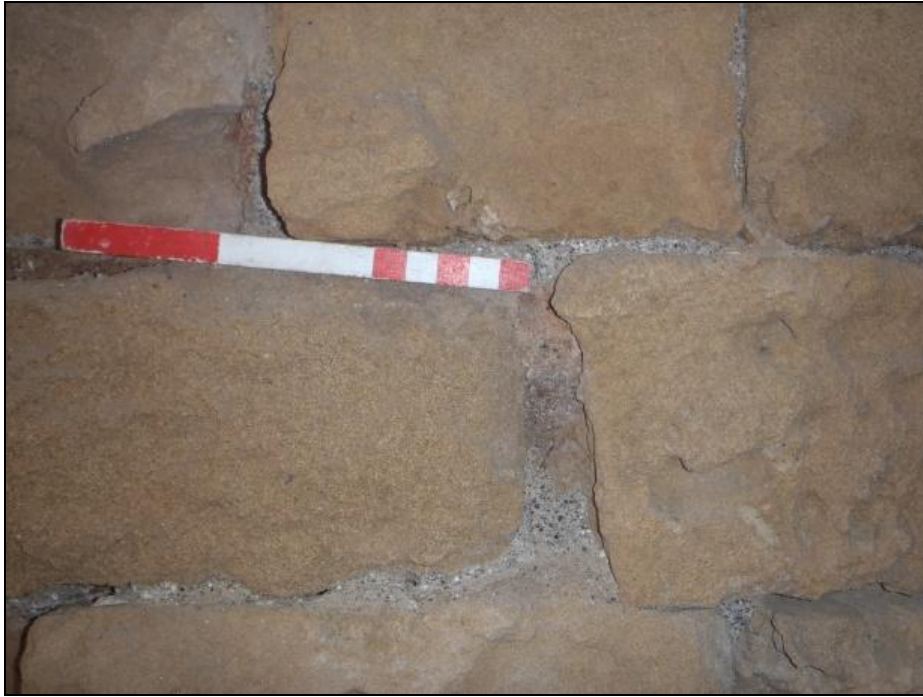
Εικ. 4.1.22β: Μακροσκοπική εικόνα της θέσης λήψεως δείγματος 22.

**Περιγραφή δείγματος:** Δείγμα από δυτική εσωτερική τοιχοποιία του κάστρου με σκοπό τον προσδιορισμό του τύπου κονιάματος.

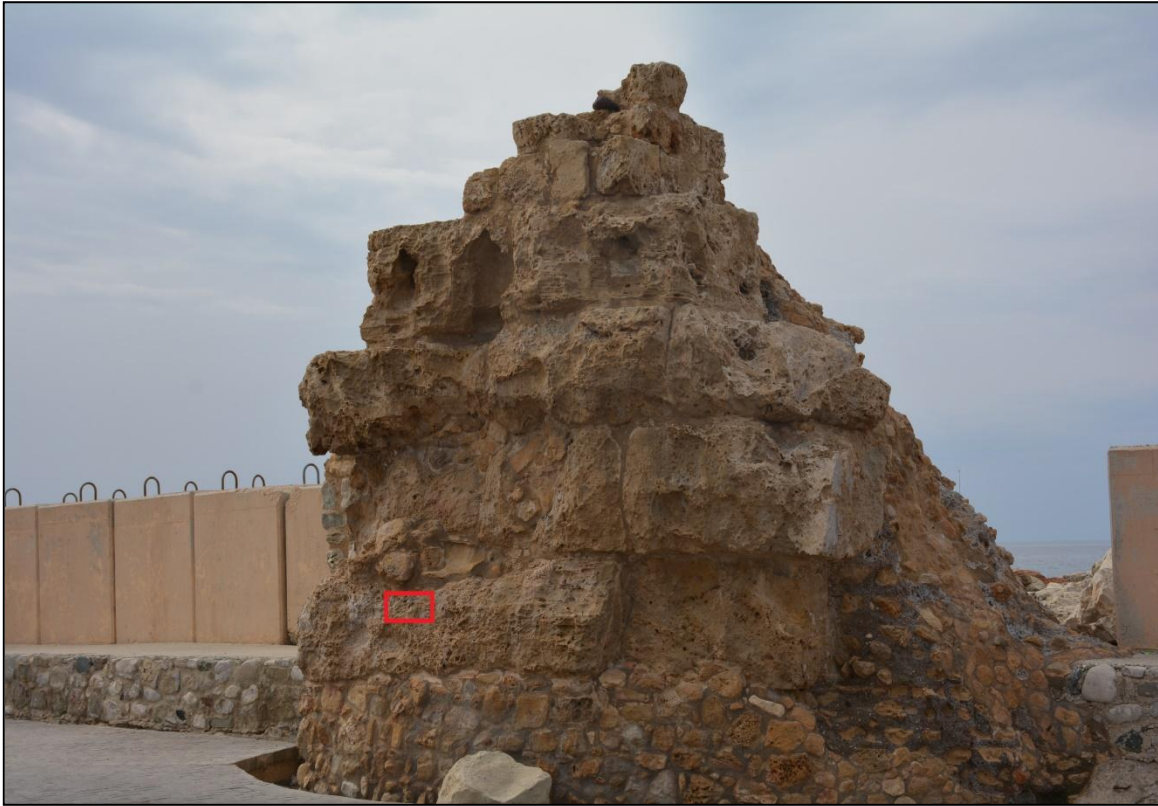
**Περιγραφή δείγματος:** Δείγμα από ερείπια Ανατολικού πύργου με σκοπό τον προσδιορισμό του τύπου του πετρώματος και ταύτιση πετρώματος με δομικούς λίθους του Δυτικού πύργου (Κάστρο Πάφου).

Εικ. 4.1.28α: Μακροσκοπική εικόνα Ερειπίων Ανατολικού πύργου. **Θέση δείγματος 28.**
