**ΔΟΜΙΚΟΙ ΛΙΘΟΙ ΚΑΙ ΚΟΝΙΑΜΑΤΑ ΑΠΟ ΤΟ ΜΕΣΑΙΩΝΙΚΟ  
ΚΑΣΤΡΟ ΤΗΣ ΠΑΦΟΥ, ΚΥΠΡΟΣ: ΣΥΣΤΑΣΗ, ΔΙΑΒΡΩΣΗ  
ΚΑΙ ΠΡΟΤΑΣΕΙΣ ΑΠΟΚΑΤΑΣΤΑΣΗΣ**

**ΜΕΤΑΠΤΥΧΙΑΚΗ ΔΙΑΤΡΙΒΗ ΕΙΔΙΚΕΥΣΗΣ**

Θεσσαλονίκη, 2016

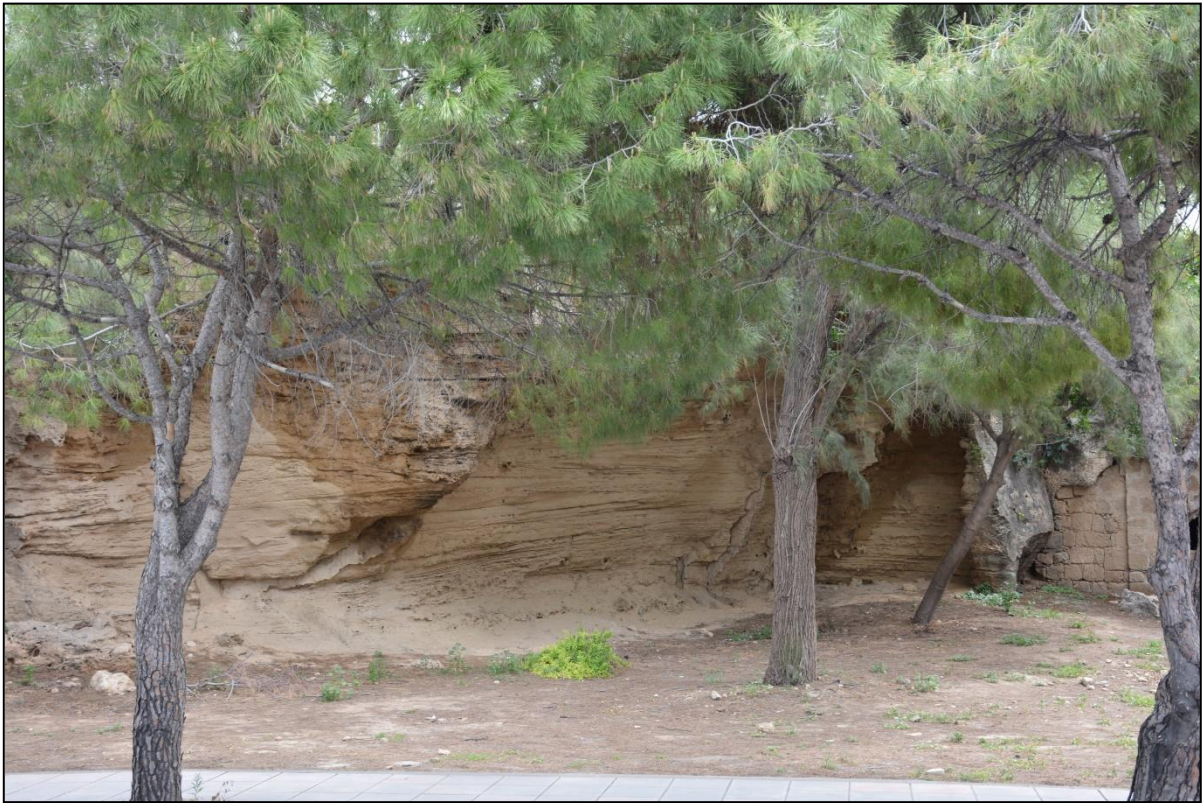
**Περιγραφή δείγματος:** Δείγμα από λόφο Φάμπρικα με σκοπό τον προσδιορισμό του τύπου του πετρώματος και ταύτιση θέσεων αρχαίας λατόμησης.

Εικόνα 4.1.29α: Λόφος Φάμπρικας.

The three samples of building stones (D29, D30, D31) obtained for identification of ancient quarry sites are identical with the building stones used in Paphos castle. These locations are the positions of the parent rock. These rocks (D30, D31) based on the geological map of the region Paphos - Kallepia (Figures 2.3-2.4), are limestones which deposited in shallow marine environment. This formation extends throughout the South-West coast of Cyprus and is suitable under conditions for finding new building stones in order to replace where necessary the old building blocks of the castle.

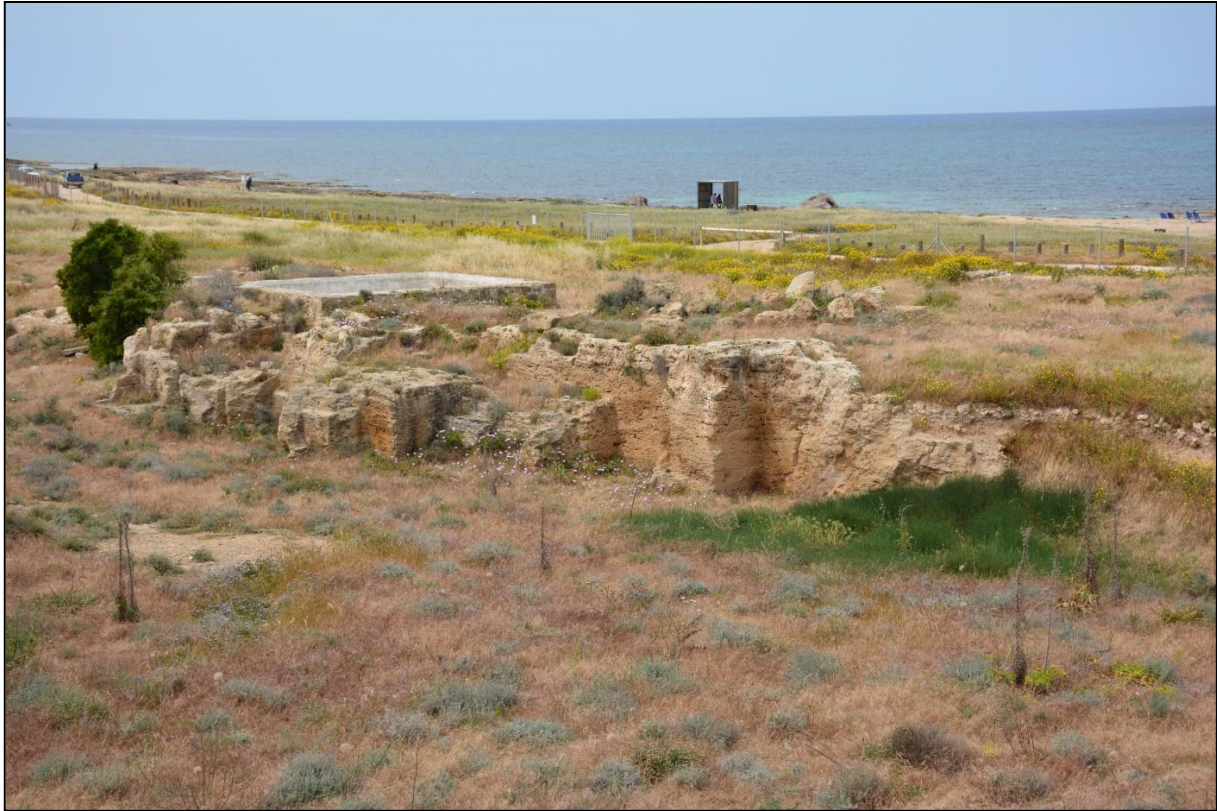
**Περιγραφή δείγματος:** Δείγμα από δυτικό αρχαίο τοίχος της Νέας Πάφου με σκοπό την ταυτοποίηση του πετρώματος με δείγματα από το κάστρο Πάφου.

Εικ. 4.1.30α: Τμήμα Δυτικού τοίχους Νέας Πάφου – Θέσεις με εμφανή σημάδια αρχαίας λατόμησης.

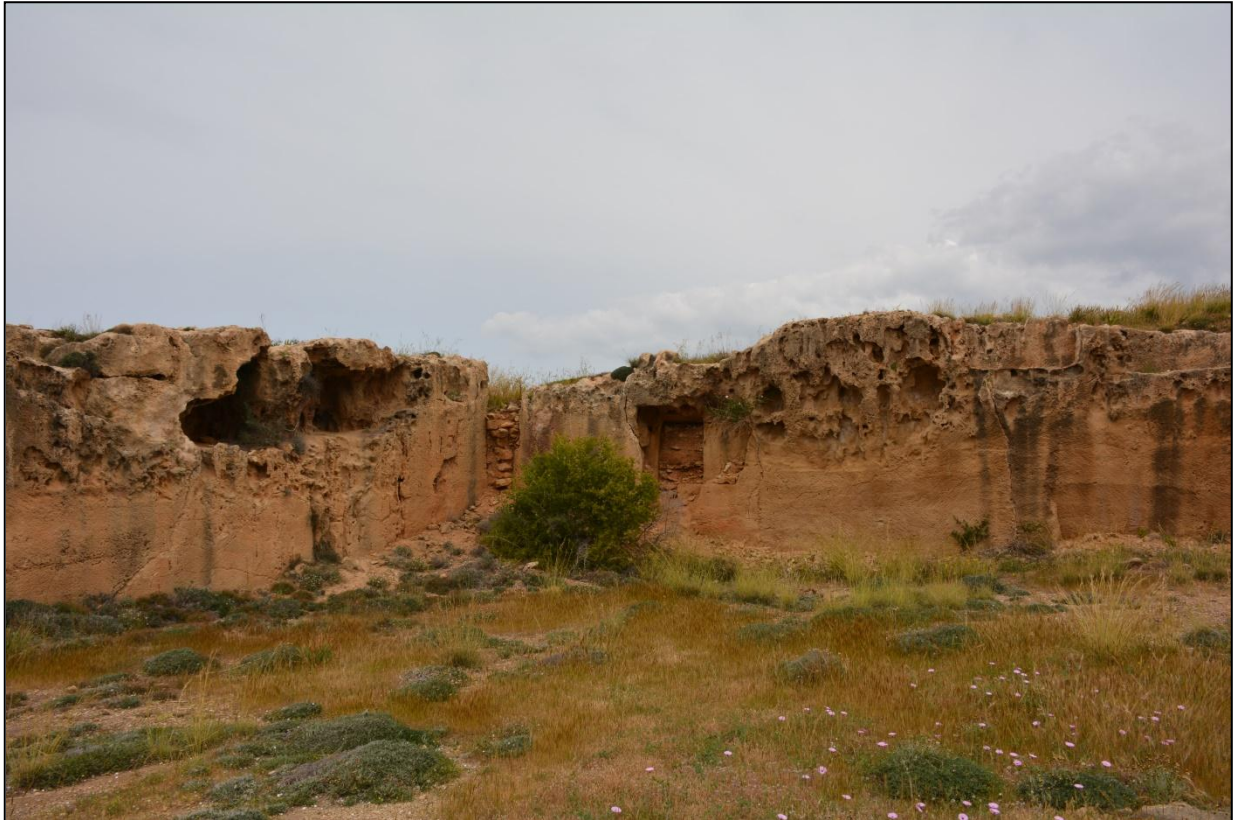
**Περιγραφή δείγματος:** Δείγμα από θέσεις αρχαίας λατόμησης στην περιοχή «Τάφοι των Βασιλέων» με σκοπό την ταυτοποίηση του πετρώματος με δείγματα από το κάστρο Πάφου.

**Εικ. 4.1.31α:** Θέση αρχαίας λατόμησης στην περιοχή «Τάφοι των Βασιλέων» – Θέσεις με εμφανή σημάδια αρχαίας λατόμησης.

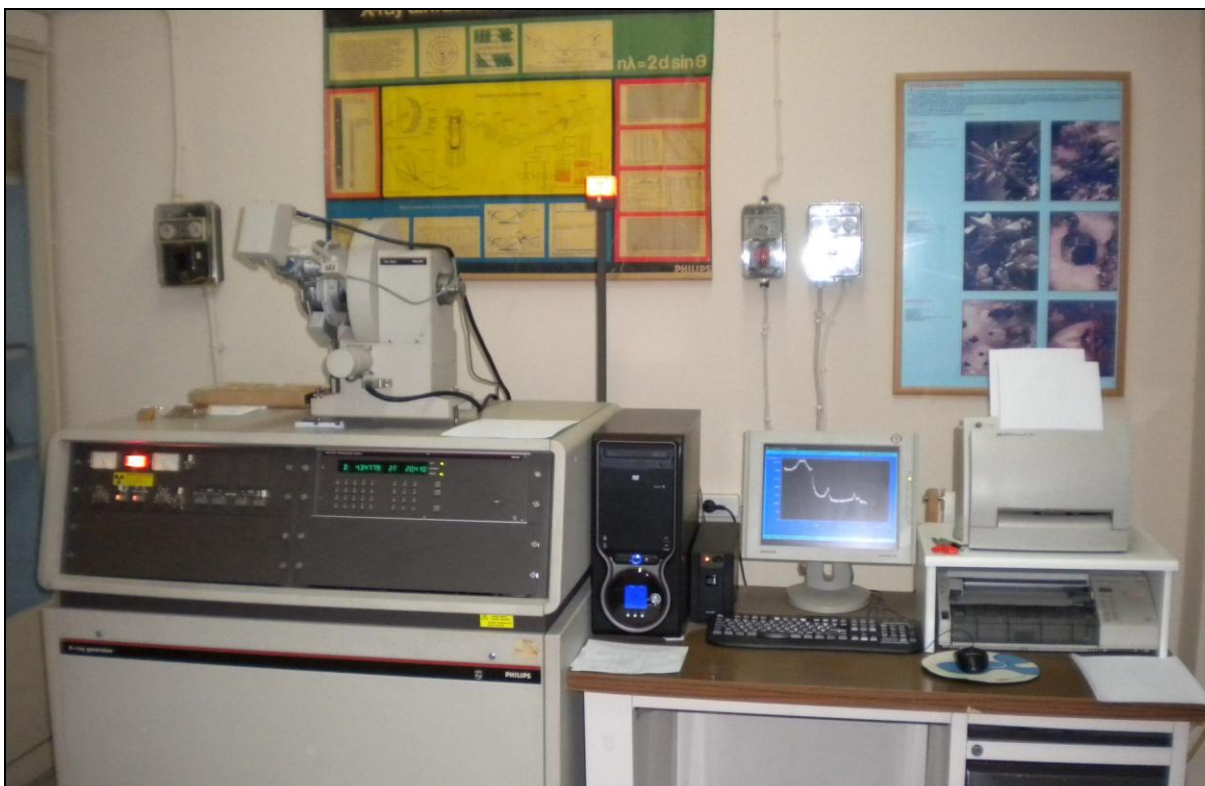
Εικ. 4.3.1: Περιθλασίμετρο τύπου PHILIPS PW1710.

Ο ποσοτικός προσδιορισμός των ορυκτολογικών φάσεων έγινε με βάση τις απαριθμήσεις συγκεκριμένων ανακλάσεων, που δεν επηρεάζονται από καμία άλλη ανάκλαση και λαμβάνοντας υπόψη την πυκνότητα και το συντελεστή απορρόφησης μάζας των ορυκτολογικών φάσεων. Διορθώσεις των ποσοστών των ορυκτών που αναγνωρίστηκαν έγιναν με χρήση εξωτερικών πρότυπων μιγμάτων των περισσότερων ορυκτών που συμμετέχουν στα εξεταζόμενα δείγματα.

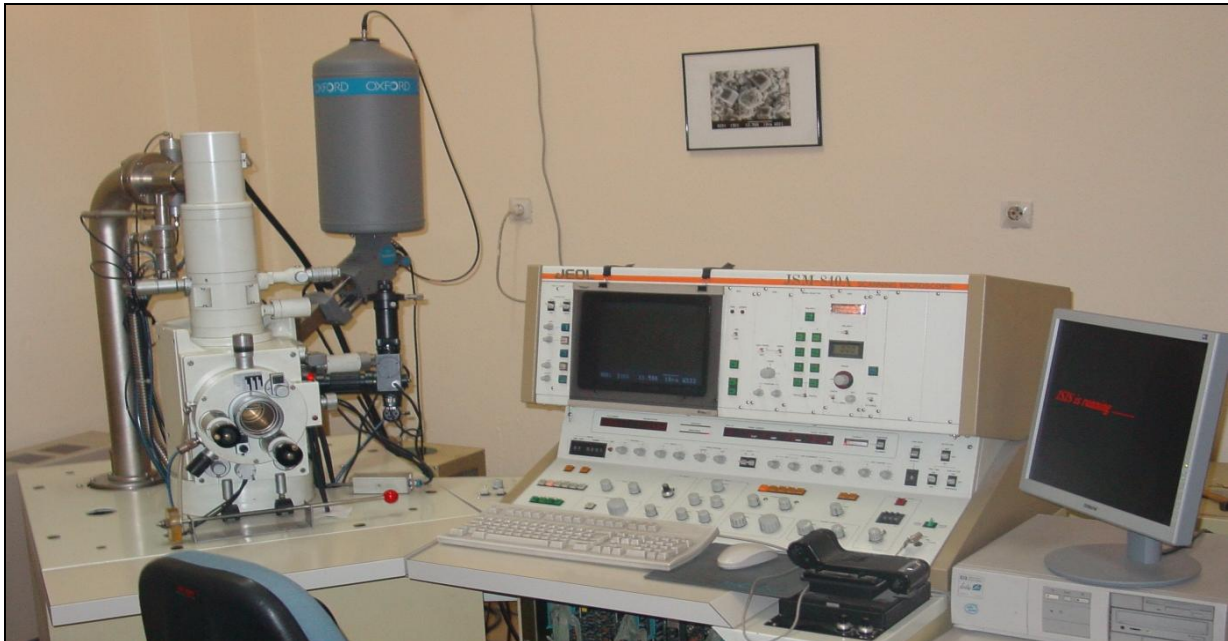
Εικ. 4.4.1: Σαρωτικό ηλεκτρονικό μικροσκόπιο (SEM).

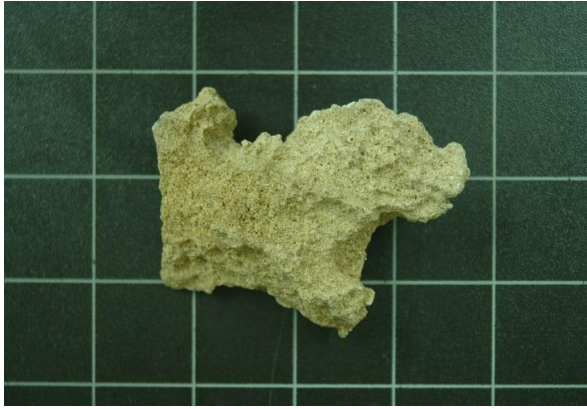
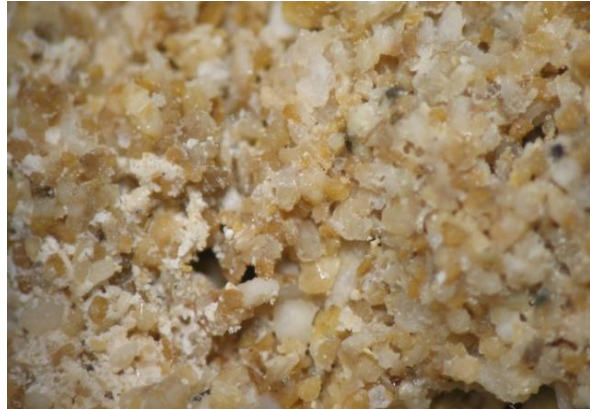
Εικ. 5.1.2α: Μακροσκοπική φωτογράφιση δείγματος 2 σε τράπεζα φωτογράφισης.

Αποτελεί δείγμα πορώδους δομικού λίθου το οποίο μακροσκοπικά (Εικόνα 5.1.2α) έχει γκριζοκίτρινο χρώμα. Από τη στερεοσκοπική παρατήρηση (Εικόνα 5.1.2β) γίνεται αντιληπτή η παρουσία λευκού συγκολλητικού υλικού, καθώς και αλάτων ινώδους και μαζώδους μορφής γύρω από τους κόκκους του πετρώματος.

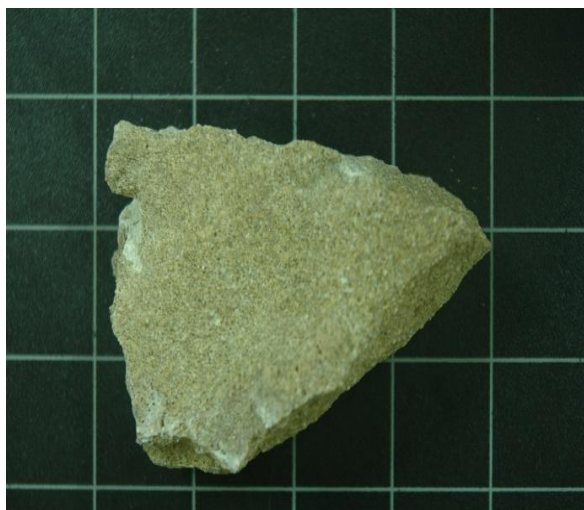
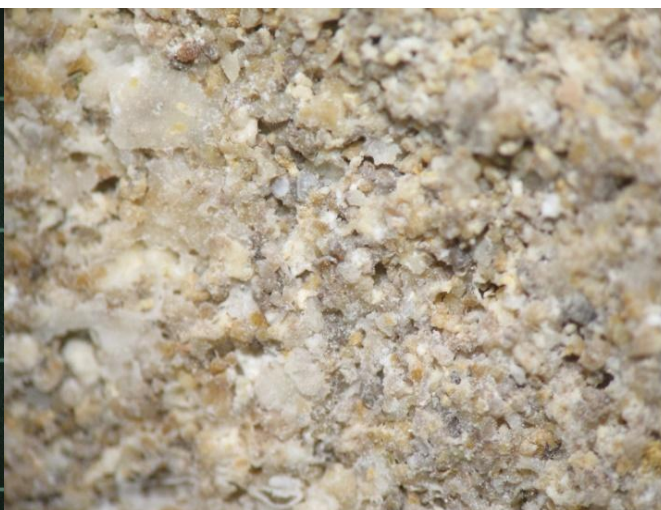
Εικόνα 5.1.6α: Μακροσκοπική φωτογράφιση δείγματος 6 σε τράπεζα φωτογράφισης.

Αποτελεί δείγμα πορώδους δομικού λίθου το οποίο μακροσκοπικά (Εικόνα 5.1.6α) έχει γκριζοκίτρινο χρώμα και παρουσιάζει στρωμάτωση. Από τη στερεοσκοπική παρατήρηση (Εικόνα 6.1.6β) γίνεται αντιληπτή η έντονη παρουσία απολιθωμάτων και αλάτων γύρω από τους κόκκους του πετρώματος.

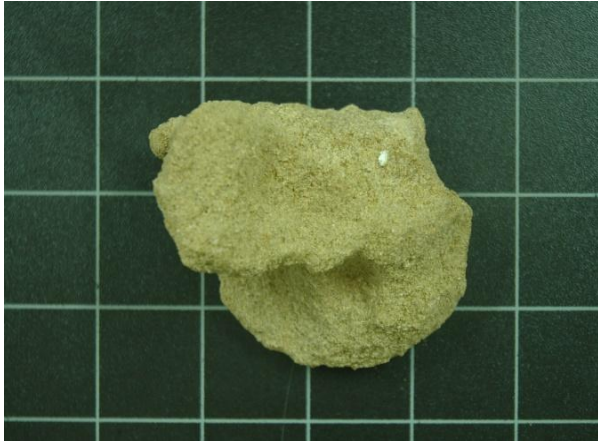
Εικόνα 5.1.10α: Μακροσκοπική φωτογράφιση δείγματος 10 σε τράπεζα φωτογράφισης.

Αποτελεί δείγμα εύθρυπτου, πορώδους δομικού λίθου ο οποίος μακροσκοπικά (Εικόνα 5.1.10α) έχει γκριζοκίτρινο χρώμα. Από τη στερεοσκοπική παρατήρηση (Εικόνα 5.1.10β) γίνεται αντιληπτή η μεγάλη παρουσία ινώδη μορφής αλάτων σε όλη την επιφάνεια του πετρώματος.

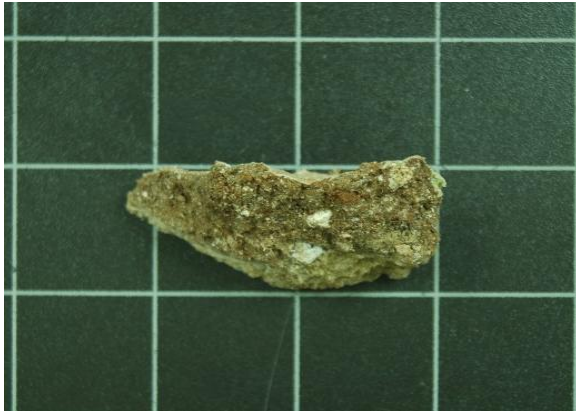
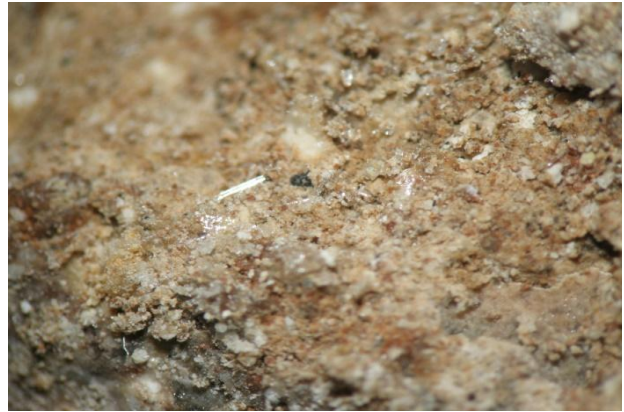
Εικόνα 5.1.17α: Μακροσκοπική φωτογράφιση δείγματος 17 σε τράπεζα φωτογράφισης.

Αποτελεί δείγμα κονιάματος δόμησης το οποίο μακροσκοπικά (Εικόνα 5.1.17α) έχει γκριζοκόκκινο χρώμα. Από τη στερεοσκοπική παρατήρηση (Εικόνα 5.1.17β) γίνεται αντιληπτή η μεγάλη παρουσία ινώδη μορφής αλάτων στο κονίαμα.

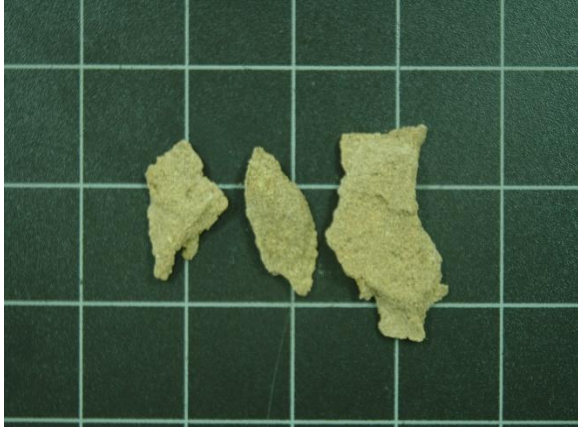
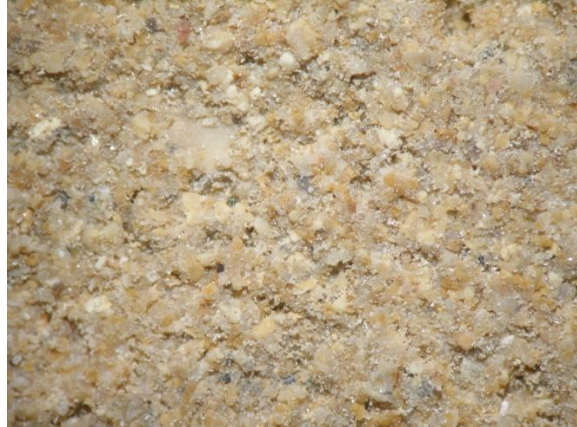
Εικόνα 5.1.20α: Μακροσκοπική φωτογράφιση δείγματος 20 σε τράπεζα φωτογράφισης.

Αποτελεί δείγμα ιδιαίτερα εύθρυπτο, πορώδους δομικού λίθου ο οποίος μακροσκοπικά (Εικόνα 5.1.20α) έχει γκριζοκίτρινο χρώμα. Από τη στερεοσκοπική παρατήρηση (Εικόνα 5.1.20β) γίνεται αντιληπτή η παρουσία απολιθωμάτων στο πέτρωμα.

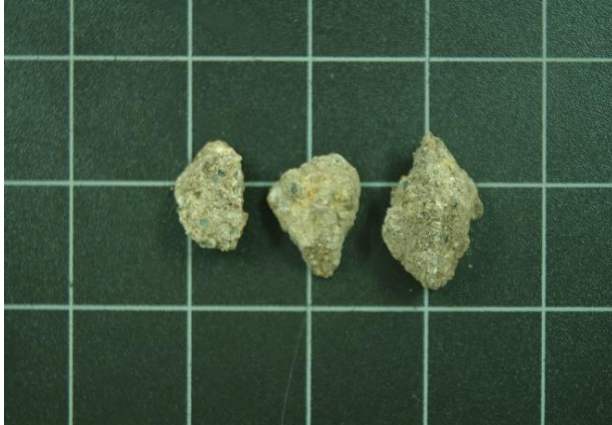
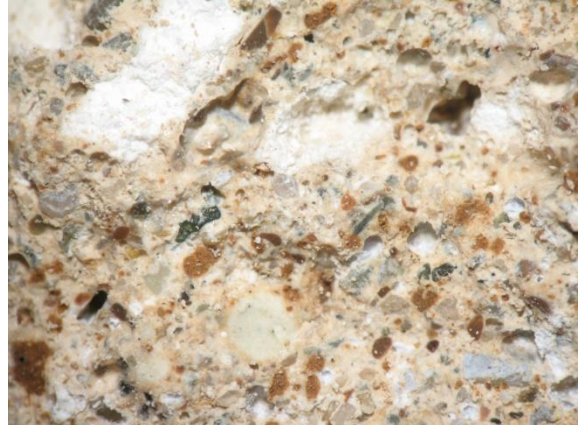
Εικόνα 5.1.22α: Μακροσκοπική φωτογράφιση δείγματος 22 σε τράπεζα φωτογράφισης.

Αποτελεί δείγμα κονιάματος δόμησης το οποίο μακροσκοπικά (Εικόνα 5.1.22α) έχει κόκκινο χρώμα. Από τη στερεοσκοπική παρατήρηση (Εικόνα 5.1.22β) γίνεται αντιληπτή η παρουσία ορυκτών όπως ο χαλαζίας και οι αστρίοι.

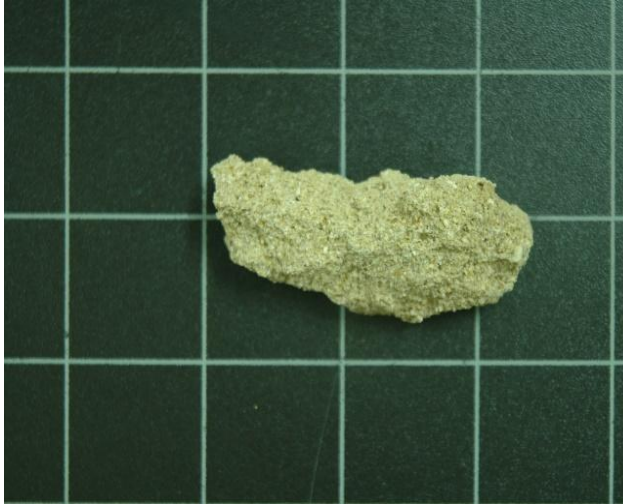
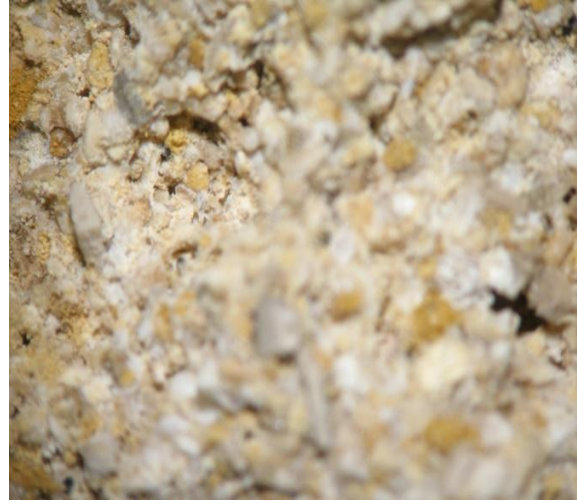
Εικόνα 5.1.23α: Μακροσκοπική φωτογράφιση δείγματος 23 σε τράπεζα φωτογράφισης.

Αποτελεί δείγμα ιδιαίτερα εύθρυπτο, πορώδες δομικού λίθου ο οποίος μακροσκοπικά (Εικόνα 5.1.23α) έχει γκριζοκίτρινο χρώμα. Από τη στερεοσκοπική παρατήρηση (Εικόνα 5.1.23β) γίνεται αντιληπτή η παρουσία απολιθωμάτων στη δομή του πετρώματος.

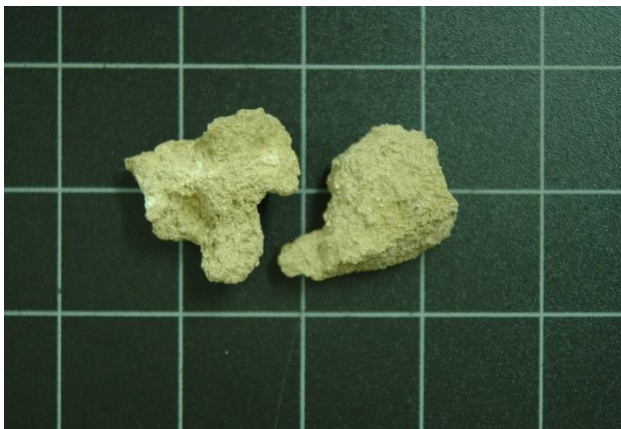
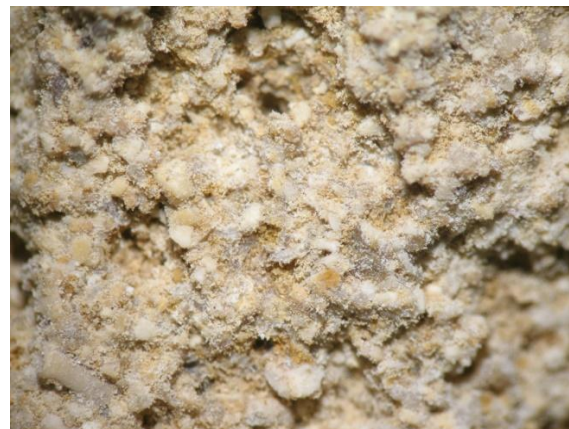
Εικόνα 5.1.24α: Μακροσκοπική φωτογράφιση δείγματος 24 σε τράπεζα φωτογράφισης.

Αποτελεί δείγμα ιδιαίτερα εύθρυπτο, πορώδους δομικού λίθου ο οποίος μακροσκοπικά (Εικόνα 5.1.24α) έχει γκριζοκίτρινο χρώμα. Από τη στερεοσκοπική παρατήρηση (Εικόνα 5.1.24β) γίνεται αντιληπτή η παρουσία λευκού συγκολλητικού υλικού στο πέτρωμα.

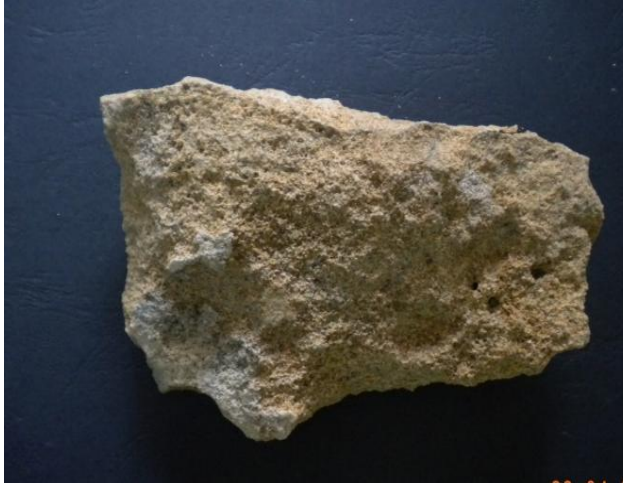
Εικόνα 5.1.27α: Μακροσκοπική φωτογράφιση δείγματος 27 σε τράπεζα φωτογράφισης.

Αποτελεί δείγμα δομικού λίθου ο οποίος μακροσκοπικά (Εικόνα 5.1.27α) έχει γκριζοκίτρινο χρώμα. Από τη στερεοσκοπική παρατήρηση (Εικόνα 5.1.27β) γίνεται αντιληπτή η παρουσία ινώδη μορφής αλάτων σε όλη την επιφάνεια του πετρώματος.

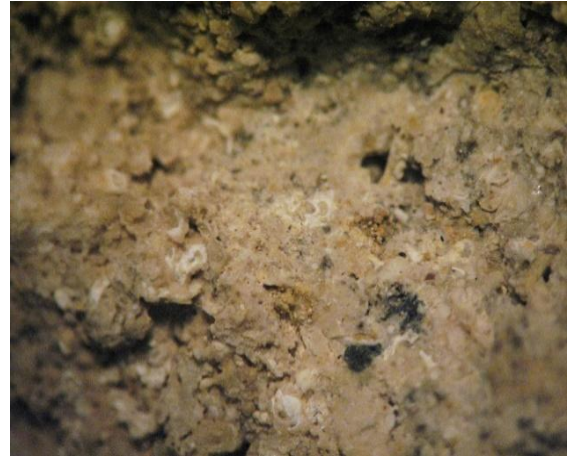
Εικόνα 5.1.28β: Φωτογράφιση του δείγματος 28 σε στερεοσκόπιο. Κλίμακα: Η μεγάλη διάσταση της εικόνας είναι 11mm

Αποτελεί δείγμα μαζώδους δομικού λίθου ο οποίος μακροσκοπικά (Εικόνα 5.1.28α) έχει γκριζόλευκο χρώμα και ιδιαίτερα μεγάλο μέγεθος συστατικών. Από τη στερεοσκοπική παρατήρηση (Εικόνα 5.1.28β) γίνεται αντιληπτή παρουσία απολιθωμάτων.

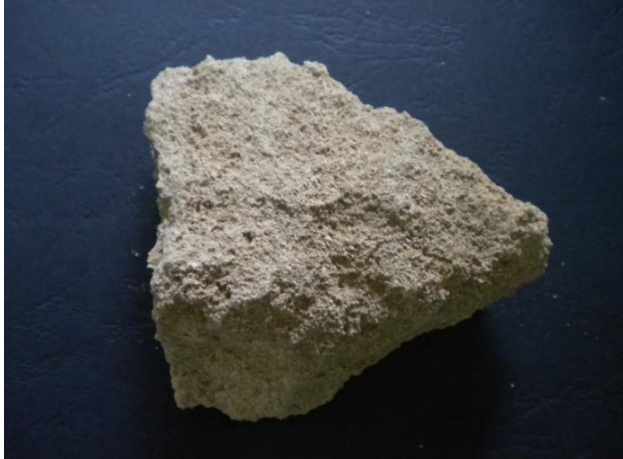
Εικόνα 5.1.29α: Μακροσκοπική φωτογράφιση δείγματος 29 σε τράπεζα φωτογράφισης.

Αποτελεί δείγμα πορώδους δομικού λίθου ο οποίος μακροσκοπικά (Εικόνα 5.1.29α) έχει γκριζοκίτρινο χρώμα. Από τη στερεοσκοπική παρατήρηση (Εικόνα 5.1.29β) γίνεται αντιληπτή η παρουσία απολιθωμάτων.

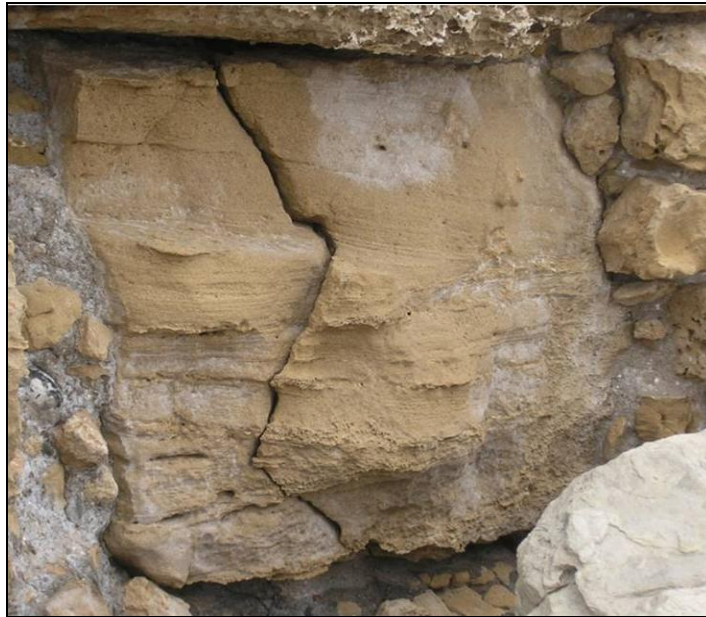
Συγκεκριμένα από την 2<sup>η</sup> ομάδα που σχετίζεται με ρωγμές και παραμορφώσεις παρατηρήθηκε *ρωγή/σπάσιμο* (Εικ. 5.2.1). Πρόκειται για μεμονωμένη ρωγή ορατή με γυμνό μάτι, αποτέλεσμα διαχωρισμού του ενός τμήματος του λίθου από το άλλο. Το σπάσιμο αναπτύσσεται εγκάρσια στη στρώση του λίθου και ενδεχομένως οφείλεται σε μεγάλο φορτίο.

Εικόνα 5.2.1: Μηχανισμός φθοράς τύπου "ρωγή".

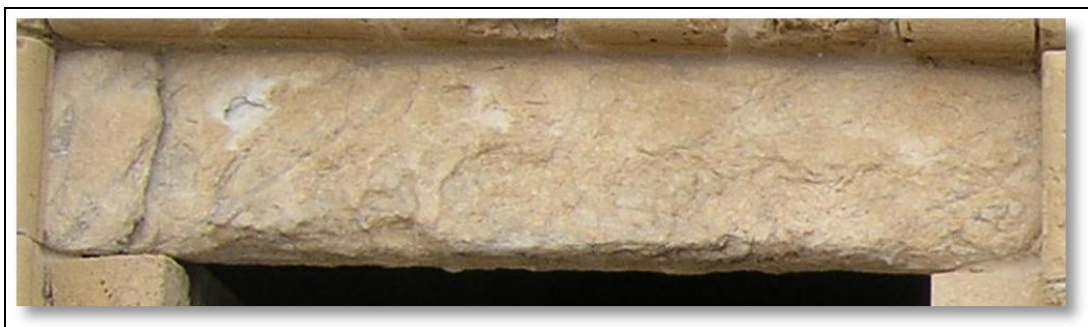
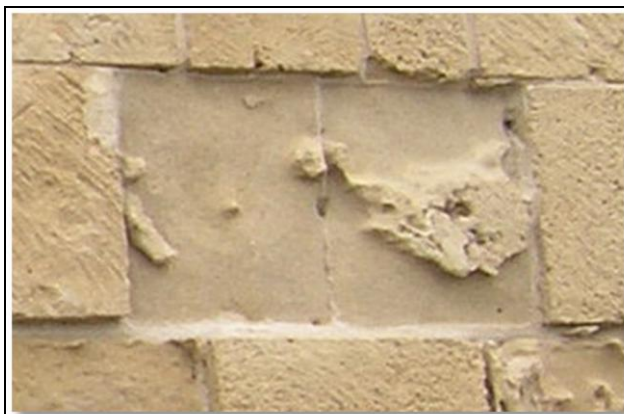
Από την τρίτη ομάδα που αφορά μηχανισμούς φθοράς που σχετίζονται με αποκόλληση υλικού παρατηρήθηκαν η *απολέπιση* (Εικ. 5.2.2-3) και η *διάσπαση/ρήξη* (Εικ. 5.2.4). Πάνω από την πόρτα εισόδου του κάστρου παρατηρείται η απολέπιση σε μαρμάρινο δομικό λίθο, με τη μορφή κοκκώδους αποσάθρωσης και αποφλοιώσης του λίθου λόγω κρυστάλλωσης αλάτων. Επίσης, σε άλλα σημεία του κάστρου παρατηρήθηκε περιμετρική απολέπιση που οδηγεί σε θρυμματισμό τμήματος της επιφάνειας του λίθου και αποκόλληση λίθινων θραυσμάτων. Ο τύπος φθοράς διάσπαση/ρήξη προκύπτει από σπάσιμο και κατ' επέκταση απώλεια υλικού από τις πλευρές του δομικού λίθου, υπό μορφή μικρών κομματιών ακανόνιστου σχήματος

Εικόνα 5.2.2: Μηχανισμός φθοράς τύπου "απολέπιση".

Εικόνα 5.2.3. Μηχανισμός φθοράς τύπου "περιμετρική απολέπιση".

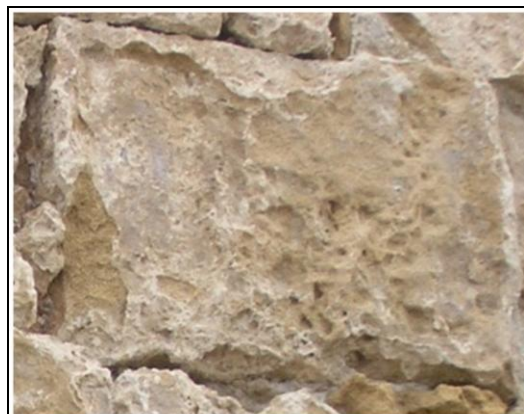
Εικόνα 5.2.4. Μηχανισμός φθοράς τύπου "διάσπαση/ρήξη".

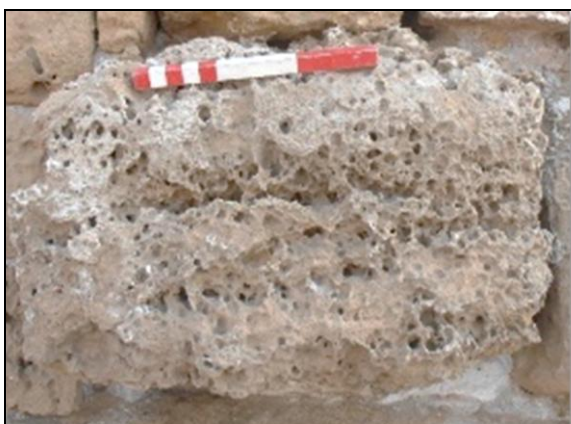
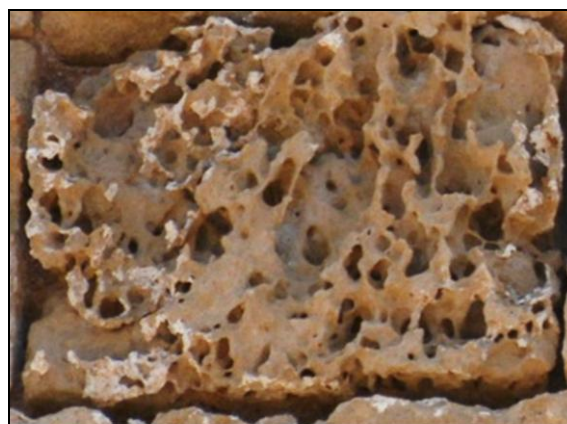
Το μεγαλύτερο μέρος των φθορών που παρατηρούνται στο κάστρο Πάφου σχετίζεται με την 4<sup>η</sup> ομάδα που αφορά μορφολογικούς σχηματισμούς που προκλήθηκαν από απώλεια υλικού. Συγκεκριμένα από την ομάδα αυτή παρατηρούνται οι τύποι φθοράς *κυψέλωση* (Εικ. 5.2.5-9), *διάτρηση* (Εικ. 5.2.10-12) και *ελλιπών τμήμα* (Εικ. 5.2.13-14).

Η κυψελοειδής διάβρωση παρατηρήθηκε τόσο σε αρχικό όσο και σε προχωρημένο στάδιο όπου οι κυψελίδες ενώθηκαν μεταξύ τους και δημιούργησαν μεγάλες κοιλότητες. Η διάβρωση αυτή είναι αποτέλεσμα της κρυστάλλωσης αλάτων στο εσωτερικό των λίθων, όπως αυτά φαίνονται και σε όλες τις αναλύσεις που έγιναν, τα οποία αυξάνουν τις τάσεις εσωτερικά στο πέτρωμα με αποτέλεσμα να χάνεται η συνοχή του. Η διάβρωση αυτή διευκολύνεται από το μεγάλο πορώδες που έχουν οι συγκεκριμένοι δομικοί λίθοι, όπως αυτό παρατηρείται στη μακροσκοπική και στη μικροσκοπική παρατήρηση. Το μεγάλο πορώδες ευνοεί την είσοδο νερού, εμπλουτισμένου σε άλατα από τη θάλασσα, μέσα στο πέτρωμα και τον σχηματισμό κρυστάλλων αλάτων. Επίσης, η έλλειψη συμπαγούς δομής στο πέτρωμα το καθιστά πιο ευάλωτο στο να αντέξει τις τάσεις που δημιουργεί η κρυστάλλωση αλάτων. Ακόμη, παρατηρείται και περίπτωση κυψελοειδούς διάβρωσης η οποία αναπτύσσεται σε επιφάνειες που ακολουθούν τη φυσική διαστρωμάτωση του λίθου (Εικ. 5.2.8).

Εικόνα 5.2.5: Μηχανισμός φθοράς τύπου κυψελοειδής διάβρωση.

Εικόνα 5.2.6: Μηχανισμός φθοράς τύπου "κυψελοειδής διάβρωση".

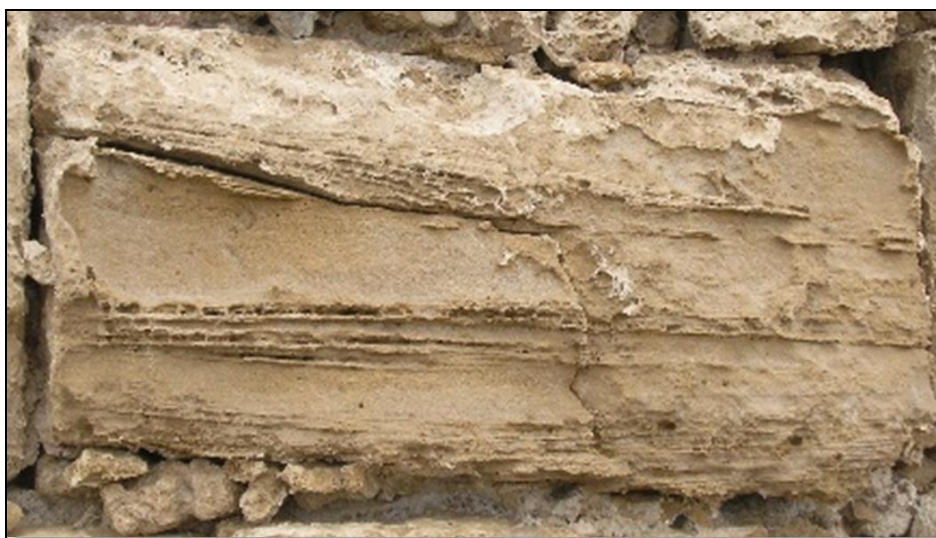
**Εικόνα 5.2.8: Μηχανισμός φθοράς τύπου κυψελοειδής διάβρωση.**

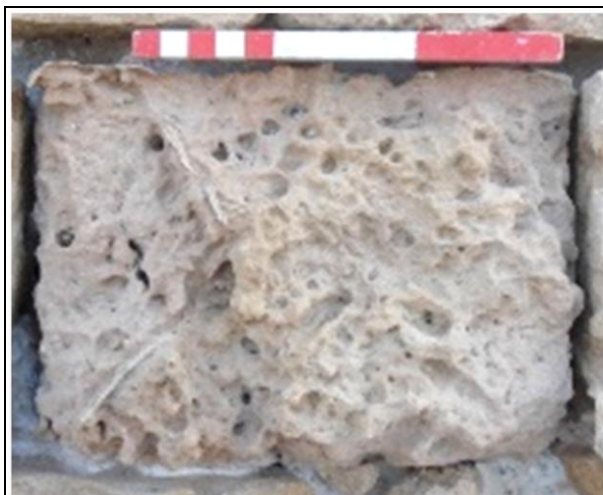
Εικόνα 5.2.9: Μηχανισμός φθοράς τύπου κυψελοειδής και διαφορική διάβρωση.

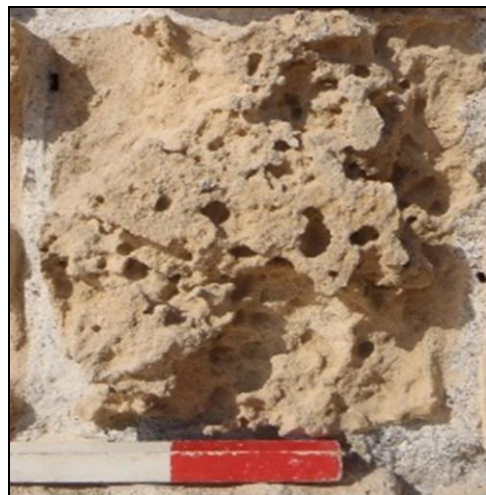
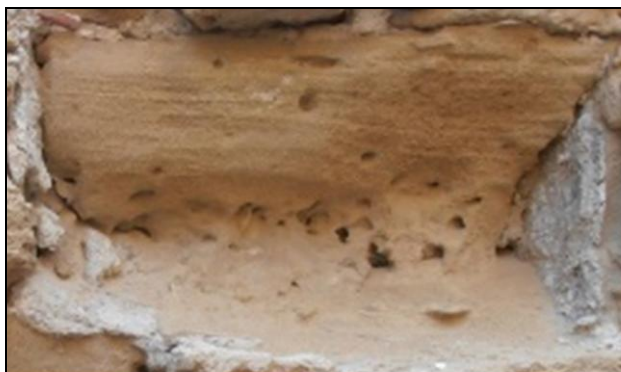
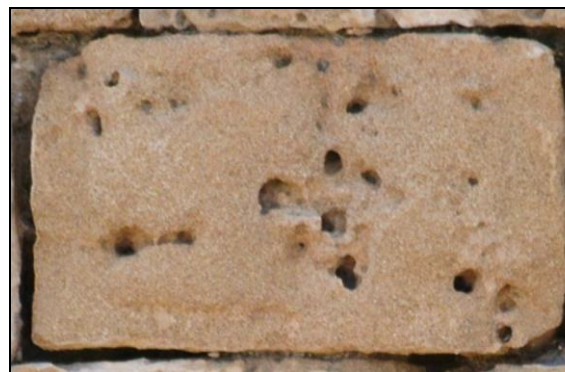
Η διάτρηση παρατηρείται σε αρκετά σημεία και προκαλείται από ζωικούς οργανισμούς, όπως λιθοφάγοι οργανισμοί ή σφήκες. Οι οργανισμοί αυτοί αποικούν στα πετρώματα με αποτέλεσμα να αλλοιώνουν την ισορροπία της δομής τους και να δημιουργούν «αδύνατα σημεία» σε αυτά.

Εικόνα 5.2.10: Μηχανισμός φθοράς τύπου διάτρηση.

Εικόνα 5.2.11: Μηχανισμός φθοράς τύπου διάτρηση.

Εικόνα 5.2.12: Μηχανισμός φθοράς τύπου διάτρηση.

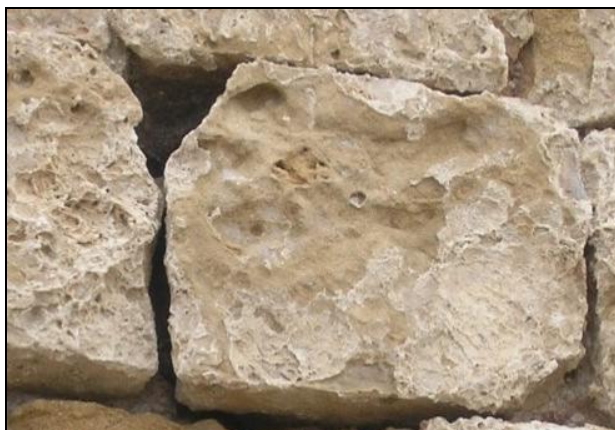
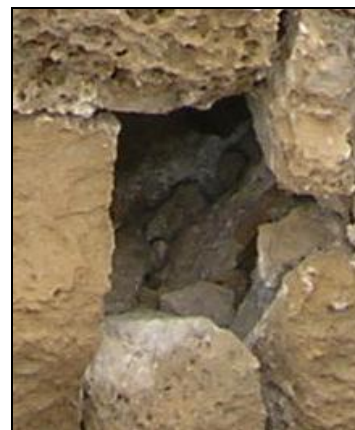
Εικόνα 5.2.13: Μηχανισμός φθοράς τύπου ελλιπών τμήμα.

Εικόνα 5.2.14: Μηχανισμός φθοράς τύπου ελλιπών τμήμα.

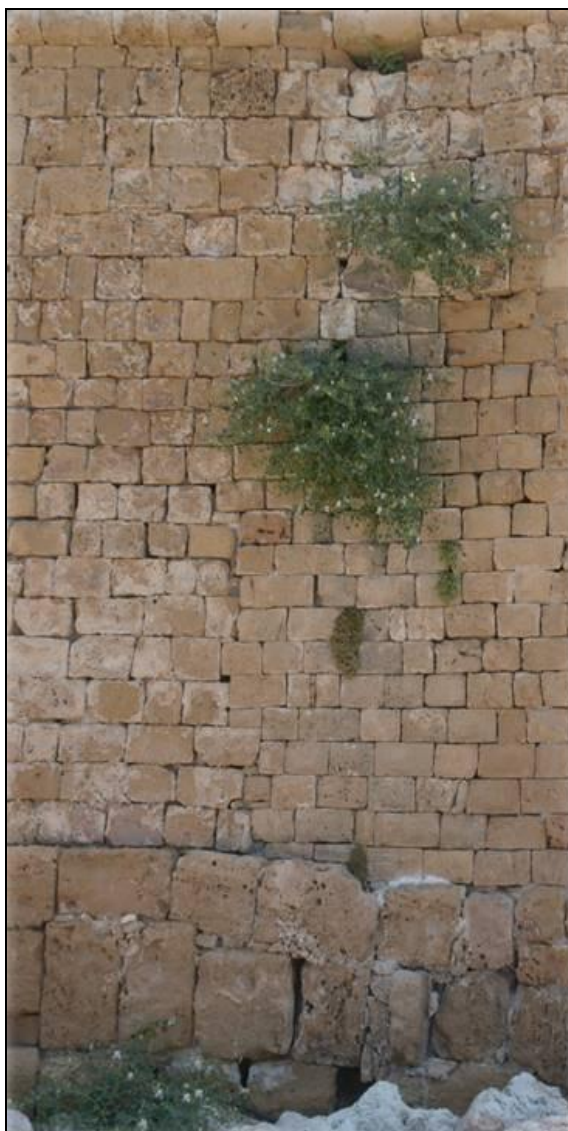
Τέλος, παρατηρήθηκαν και τύποι φθοράς από την έκτη ομάδα φθορών, την ομάδα που σχετίζεται με βιολογική αποίκηση. Συγκεκριμένα παρατηρείται η *ανάπτυξη φυτών* στην εξωτερική τοιχοποιία (Εικόνα 5.2.15) στην δυτική πλευρά όπου είναι η θάλασσα. Πέρα από την αισθητική υποβάθμιση, το ριζώμα των φυτών μπορεί να προκαλέσει σημαντικά προβλήματα τάσεων στους λίθους που αναπτύσσονται, αλλά και γύρω από αυτούς. Επίσης, τα ριζώματα των φυτών είναι θέσεις με αυξημένη παρουσία υγρασίας.

**Εικόνα 5.2.15:** Μηχανισμός φθοράς τύπου "ανάπτυξη φυτών".

- Expansion of the already existing breakwater on the sea side to avoid direct contact of the sea water with the masonry which is evident mainly in the winter months.
- Replacement of building stones which are significant damage, with particular emphasis where damage affects large areas of masonry.
- Replace missing parts with building stones.
- Replacement building stones exhibiting cracks.
- The replacement should be done with building blocks which will be taken from the same geological formation of samples D30, D31.
- The use of material similar to the stones of "Fabrika hill" is not recommended on restoration work.
- For grounding during replacement of building stones it has to be used suitable building mortar with materials which do not contain salts or gypsum. The use of traditional lime mortar is appropriate.
- Cleaning and dismantling of the plants that grows in the masonry.

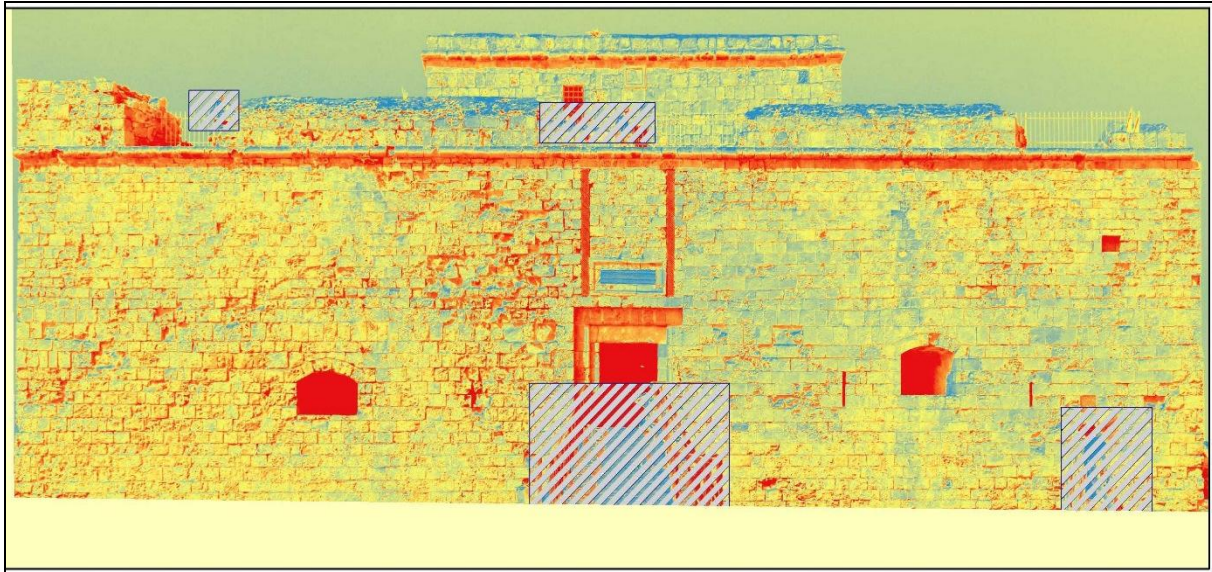
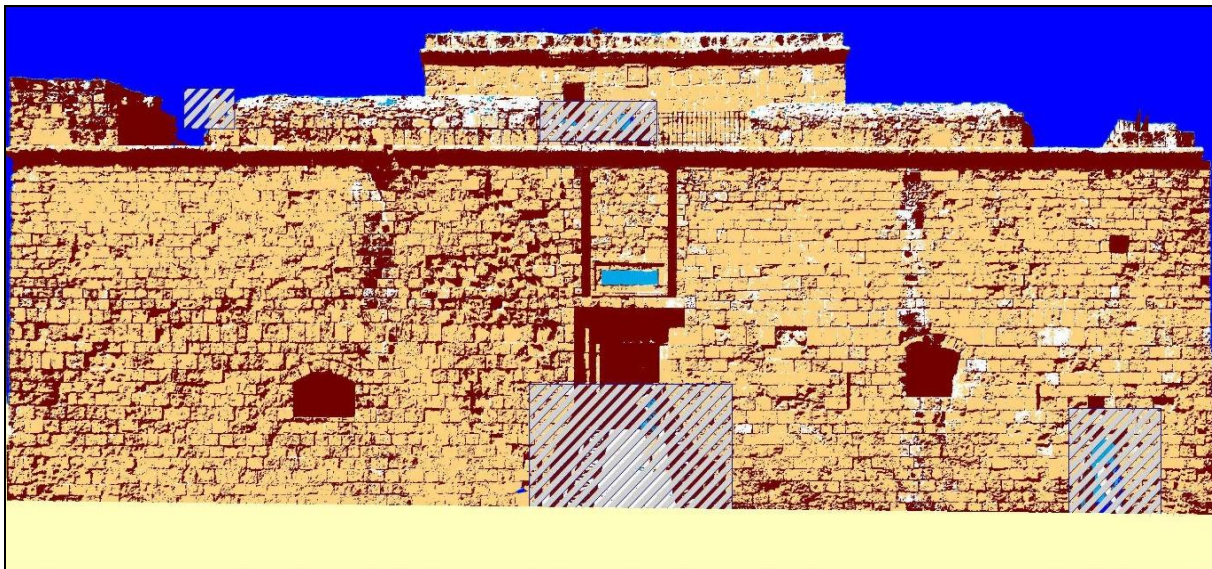
Όπως γίνεται αντιληπτό από τις 2 ορθοφωτογραφίες της εικόνας 5.2.16, η διάβρωση εκτείνεται σε ολόκληρη την τοιχοποιία της πρόσοψης του κάστρου. Ιδιαίτερα έντονη είναι η φθορά της τοιχοποιίας στην περιοχή, μεταξύ της κύριας εισόδου του κάστρου και του αριστερά παράθυρου. Η θέση αυτή, όπως φαίνεται στην εικόνα 5.2.18, είναι από τα σημεία του κάστρου που χρήζουν άμεσης συντήρησης καθώς η φθορά είναι σε προχωρημένο στάδιο.

**Εικόνα 5.2.16: Πρόσοψη κάστρου. Οι διαφορετικοί χρωματισμοί που προέκυψαν από την επεξεργασία και ταξινόμηση της ορθο-φωτογραφίας, αντικατοπτρίζουν τη διαφορετική κατάσταση της τοιχοποιίας στα συγκεκριμένα σημεία. Στην πάνω ορθοφωτογραφία οι περιοχές με έντονη φθορά αποτυπώνονται με κόκκινο χρώμα ενώ στην κάτω με μαύρο.**

Finally the results of the digital mapping of the castle's facade showed at least one position on the left of the main entrance, which anoints immediate replacement of building stones. This position beyond the aesthetic degradation of the monument also constitutes possible failure area of the wall due to deterioration of the mechanical strength of these stones.

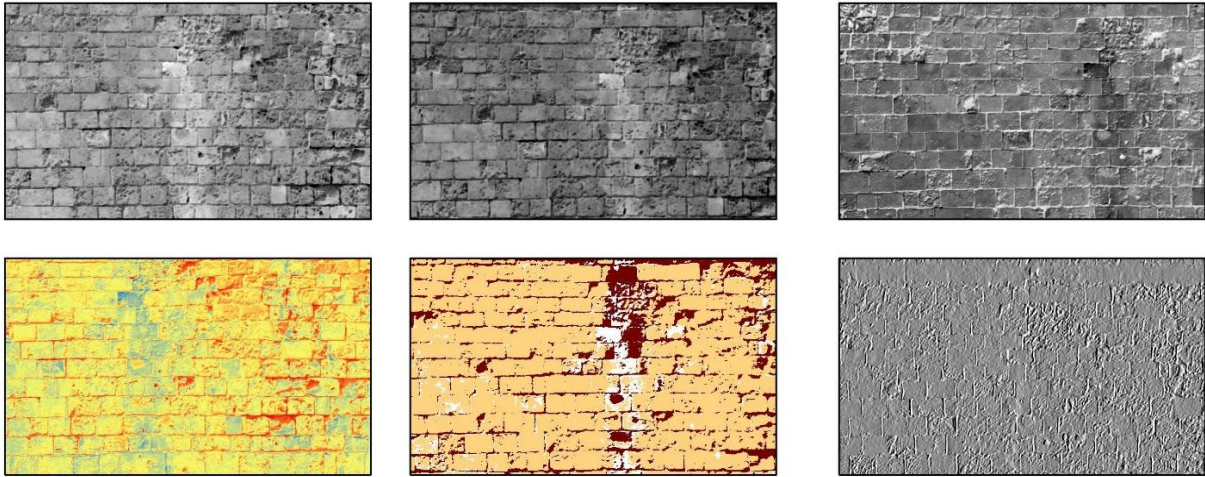
**Εικόνα 5.2.17: Πρόσωση κάστρου. Διαφορετικά είδη επεξεργασίας (πρώτη και δεύτερη σειρά φωτογραφιών) αποτυπώνουν την κατάσταση διατήρησης της περιοχής της τοιχοποιίας που σημειώνεται με κόκκινο στην κάτω ορθοφωτογραφία.**

Στην εικόνα 5.2.17 παρατηρείται η αποτύπωση της κατάστασης της τοιχοποιίας στη θέση που σημειώνεται με κόκκινο στην ορθοφωτογραφία, με διαφορετικά είδη επεξεργασίας. Η ανομοιομορφία της τοιχοποιίας στη θέση αυτή είναι φανερή από όλα σχεδόν τα είδη επεξεργασίας. Η θέση αυτή παρουσιάζει διαφορές στο ανάγλυφο των πετρωμάτων, λόγω διαφορετικής έντασης της φθοράς στο κάθε πέτρωμα. Επίσης, παρατηρείται διαφορετικός χρωματισμός των πετρωμάτων στο κέντρο αυτής της θέσης, λόγω παρουσίας υδρορροής στο πάνω μέρος. Ο διαφορετικός χρωματισμός των πετρωμάτων λόγω της παρουσίας νερού από την υδρορροή της οροφής του κάστρου φαίνεται και στην εικόνα 5.2.19.

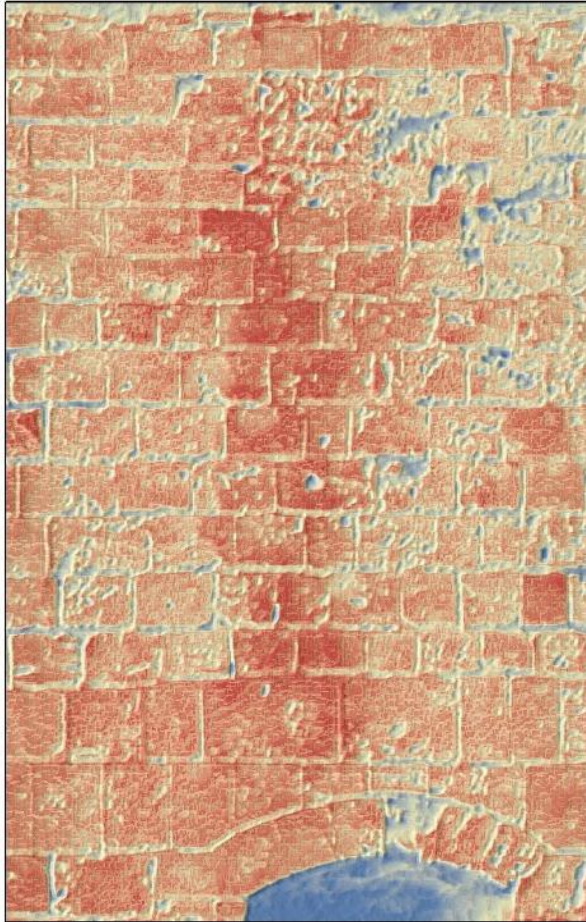
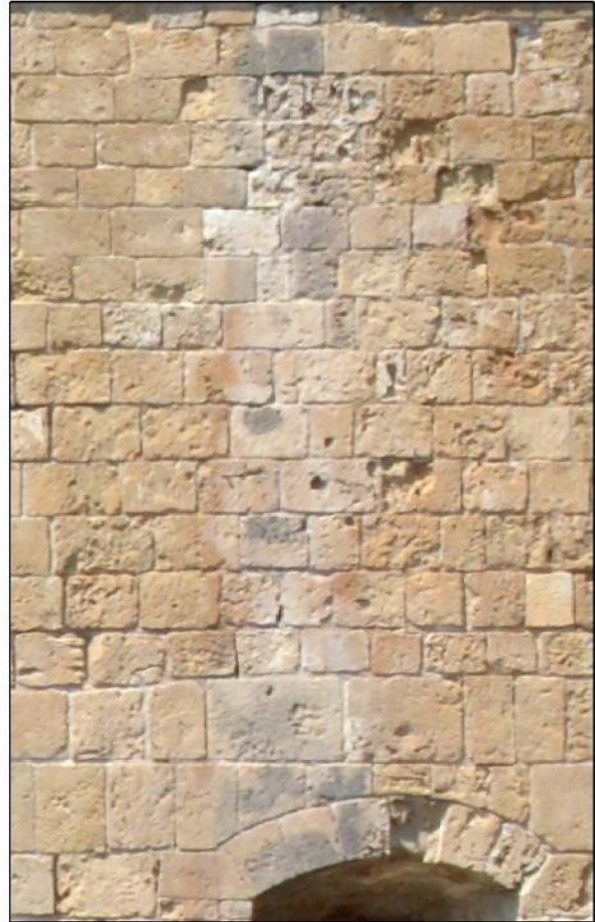
**Εικόνα 5.2.19.** Πρόσωση κάστρον (δεξιά της εισόδου για τον παρατηρητή). Αποτύπωση φθοράς μέσω απόδοσης αναγλύφου. Οι χρωματικές διαβαθμίσεις ανταποκρίνονται στο εύρος της φθοράς, με σκούρο μπλε να αποκαλύπτει τις περιοχές με την μεγαλύτερη απώλεια υλικού.
