ΑΡΙΣΤΟΤΕΛΕΙΟ ΠΑΝΕΠΙΣΤΗΜΙΟ ΘΕΣΣΑΛΟΝΙΚΗΣ  
ΣΧΟΛΗ ΘΕΤΙΚΩΝ ΕΠΙΣΤΗΜΩΝ  
ΤΜΗΜΑ ΓΕΩΛΟΓΙΑΣ

**ΔΙΠΛΩΜΑΤΙΚΗ ΕΡΓΑΣΙΑ**

**ΓΕΩΛΟΓΙΚΗ – ΤΕΧΝΙΚΟΓΕΩΛΟΓΙΚΗ  
ΧΑΡΤΟΓΡΑΦΗΣΗ-ΜΕΛΕΤΗ  
ΚΑΙ ΣΥΝΘΗΚΕΣ ΕΥΣΤΑΘΕΙΑΣ ΠΡΑΝΩΝ  
ΣΤΟ ΤΜΗΜΑ «ΚΑΣΤΑΝΙΑ»  
ΤΗΣ ΕΘΝΙΚΗΣ ΟΔΟΥ ΒΕΡΟΙΑΣ – ΚΟΖΑΝΗΣ  
(ΟΡΟΣ ΒΕΡΜΙΟ)**

ΘΕΣΣΑΛΟΝΙΚΗ 2004

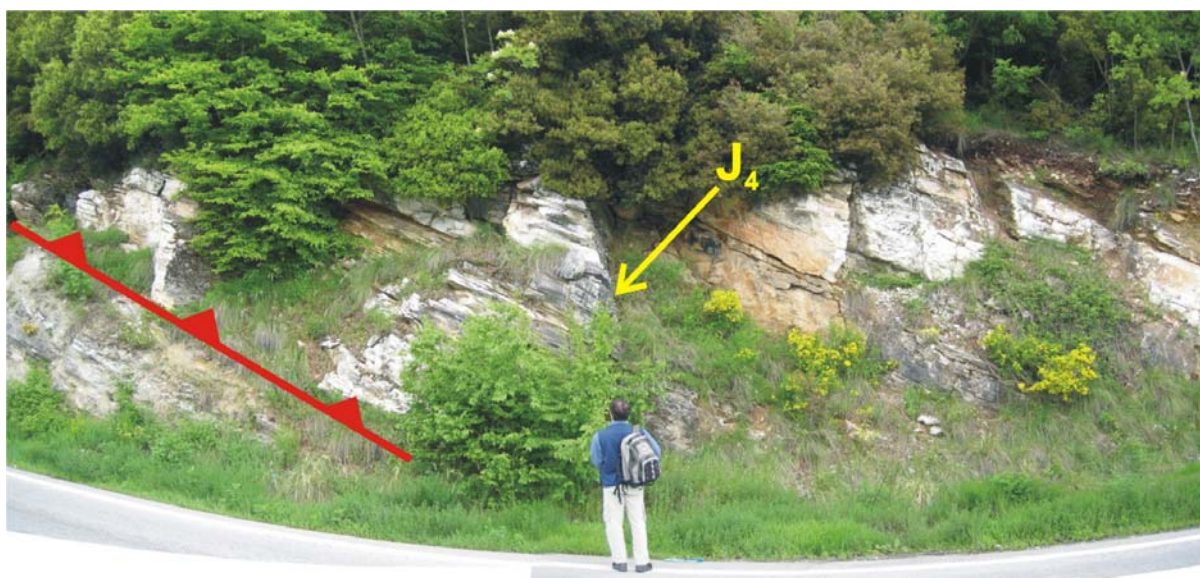
**Φωτ. 6** Τεκτονική επαφή του υποκείμενου γρανατούχου διμαρμαρυγιακού σχιστόλιθου και του υπερκείμενου κατώτερου ανθρακικού ορίζοντα και διακλάσεις του συνόλου J<sub>4</sub>.

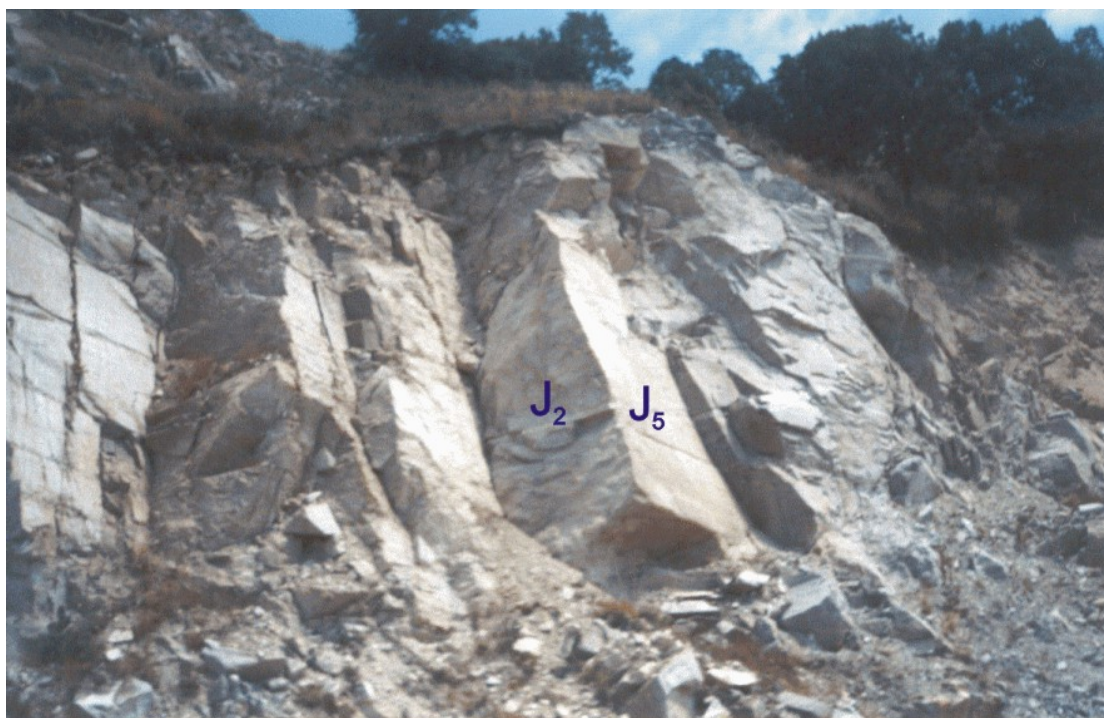
**Φωτ. 7** Αποψη των διακλάσεων των συνόλων ασυνεχειών  $J_2$  και  $J_5$  στον ορθογνεύσιο (χάρτης 3, τμήμα B5).

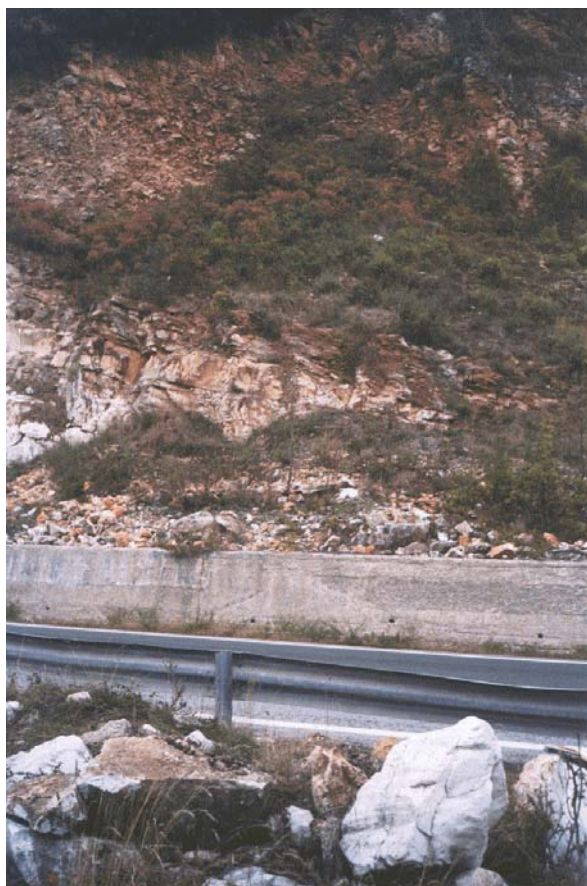
**Φωτ. 12** Ασταθής ζώνη σε σχηματισμό πλευρικών κορημάτων (χάρτης 2).

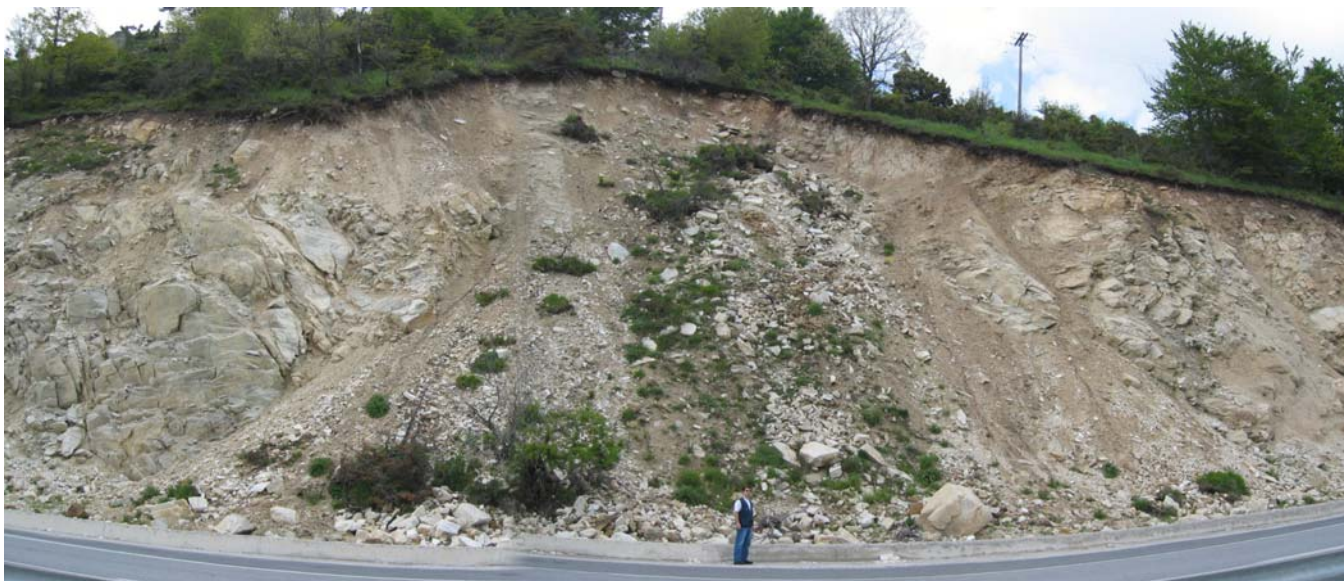
**Φωτ. 13** Κατολίσθηση στην ασταθή ζώνη που χαρτογραφήθηκε στον ορθογενεύσιο (χάρτης 3).

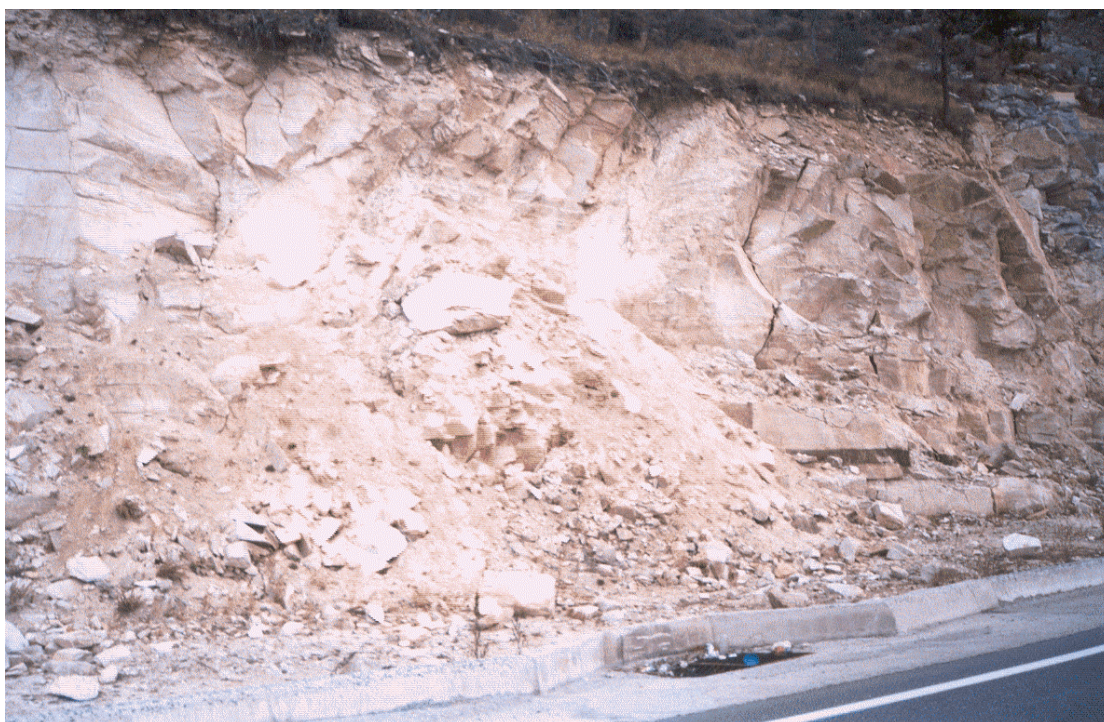
**Φωτ. 14** Μικροί κώνοι κορημάτων από καταπτώσεις βράχων στην ασταθή ζώνη που χαρτογραφήθηκε στον ορθογενεύσιο (χάρτης 3).

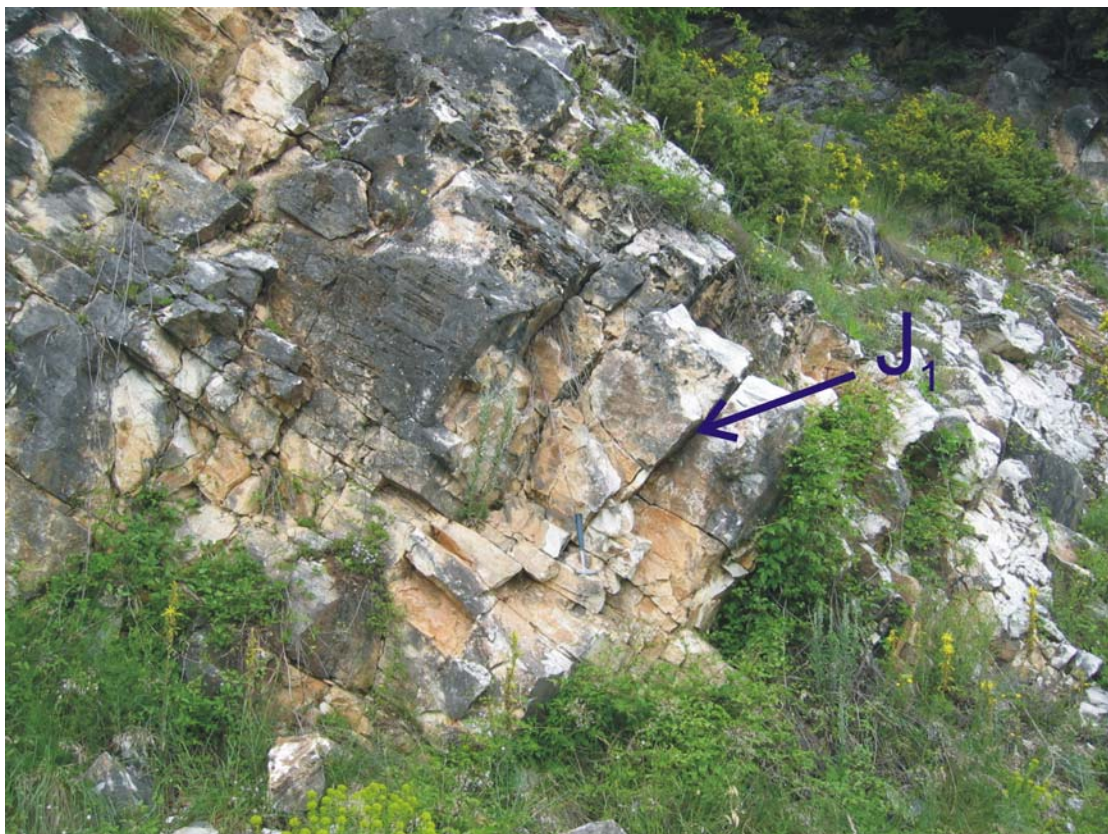
**Φωτ. 16** Ασυνέχειες του συνόλου  $J_1$  στον κατώτερο ανθρακικό ορίζοντα (χάρτης 2).
