ΑΡΙΣΤΟΤΕΛΕΙΟ ΠΑΝΕΠΙΣΤΗΜΙΟ ΘΕΣΣΑΛΟΝΙΚΗΣ  
ΣΧΟΛΗ ΘΕΤΙΚΩΝ ΕΠΙΣΤΗΜΩΝ  
ΤΜΗΜΑ ΓΕΩΛΟΓΙΑΣ

ΔΙΠΛΩΜΑΤΙΚΗ ΕΡΓΑΣΙΑ

# ΤΕΧΝΙΚΟΓΕΩΛΟΓΙΚΗ ΑΞΙΟΛΟΓΗΣΗ ΓΙΑ ΤΟΝ ΕΛΕΓΧΟ ΕΥΣΤΑΘΕΙΑΣ ΚΑΤΟΛΙΣΘΗΣΗΣ ΣΤΟ ΑΝΗΛΙΟ ΙΩΑΝΝΙΝΩΝ

ΘΕΣΣΑΛΟΝΙΚΗ 2018

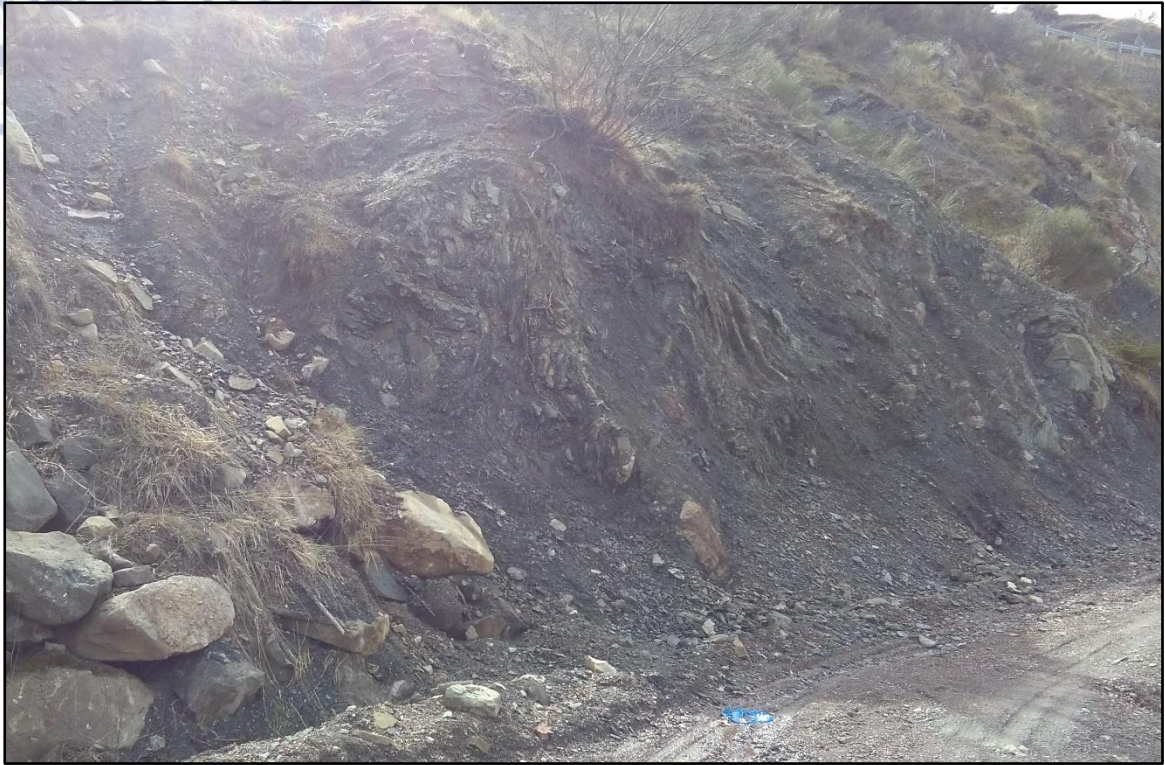
**Εικόνα 5. 24** Εικόνα φλύσχη τύπου Χ που συναντάται στην περιοχή  
(φωτογραφία από τον συγγραφέα).

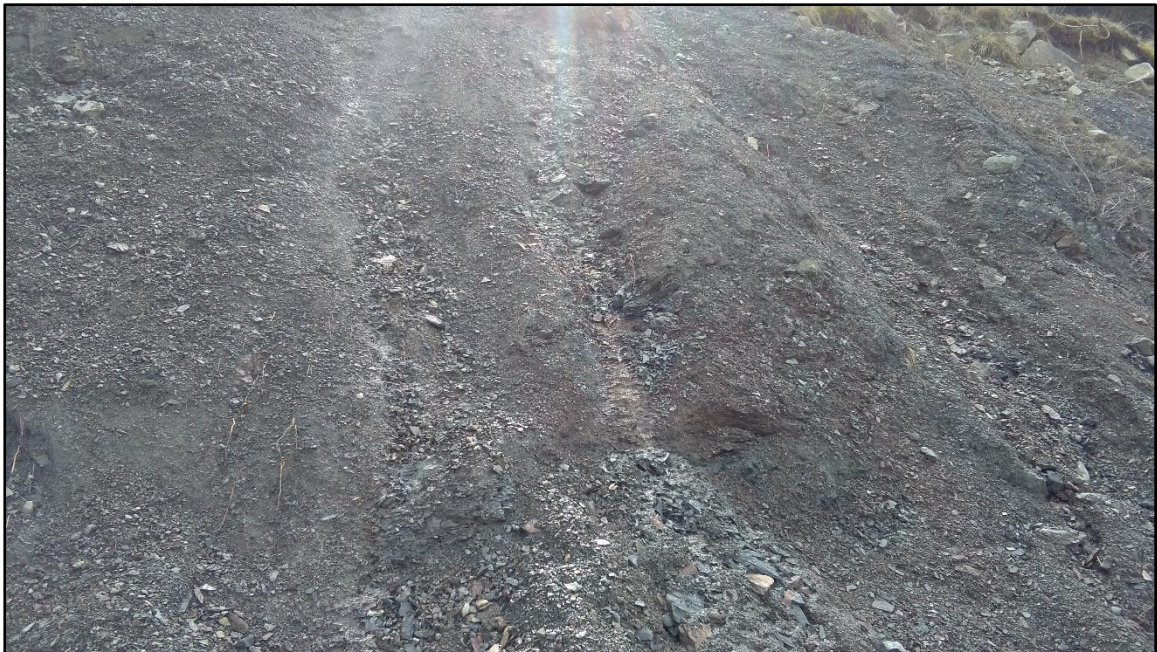
**Εικόνα 5. 25** Υλικά κατολίσθησης που συναντάται στην περιοχή (φωτογραφία από τον συγγραφέα).

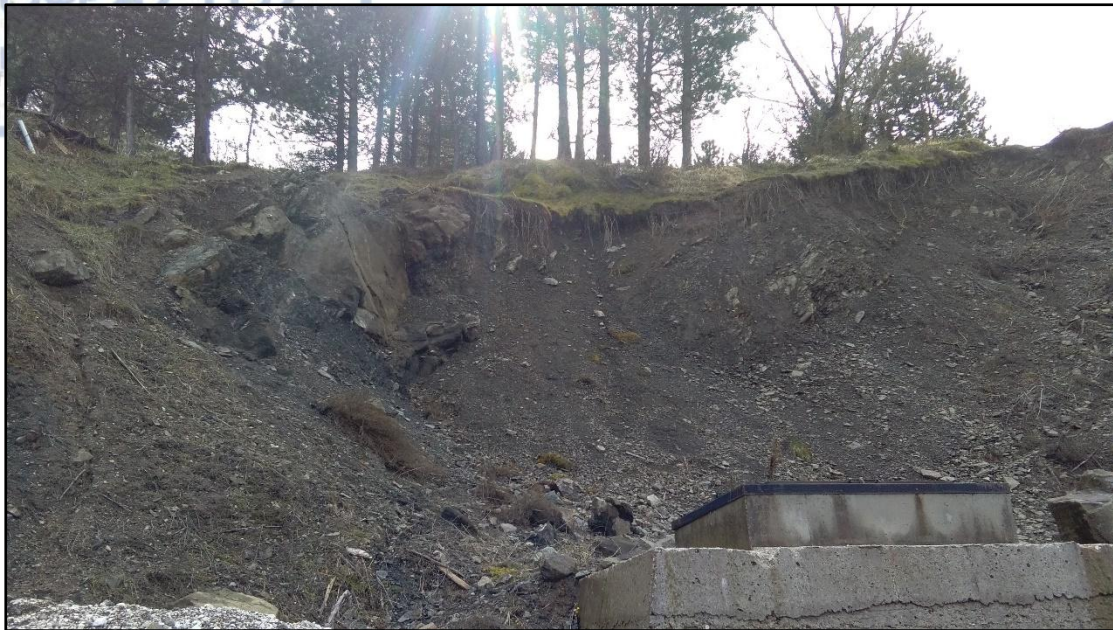
**Εικόνα 5. 26** Φρύδι μικρότερης κατολίσθησης στην περιοχή (φωτογραφία από τον συγγραφέα).

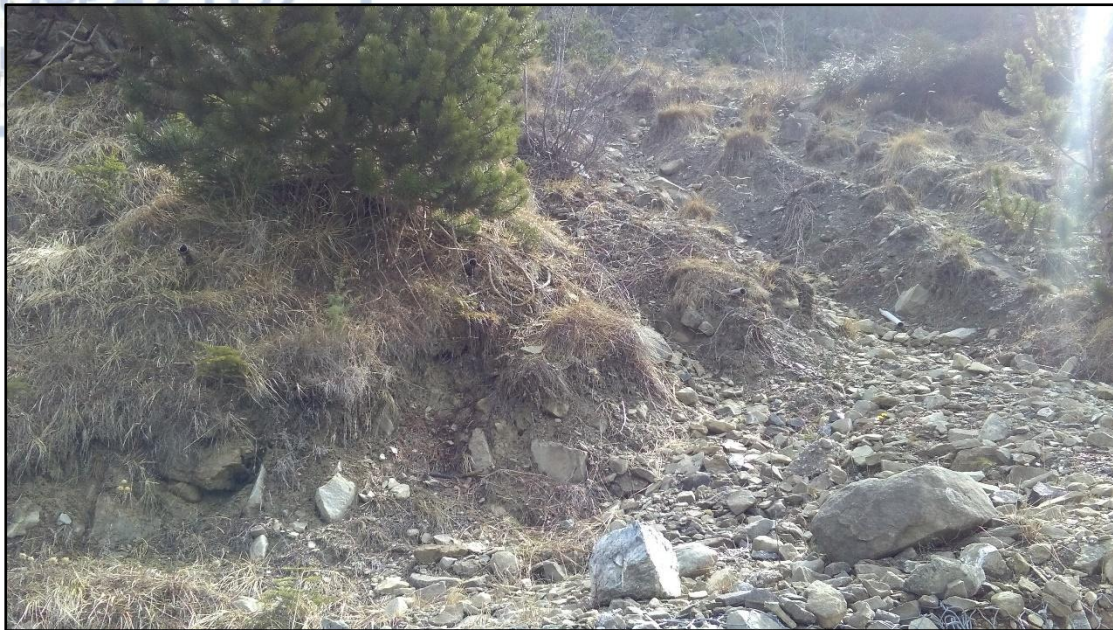
**Εικόνα 5. 28** Εξάρσεις του αναγλύφου, σημάδι ύπαρξης κατολίσθησης (φωτογραφία από τον συγγραφέα).

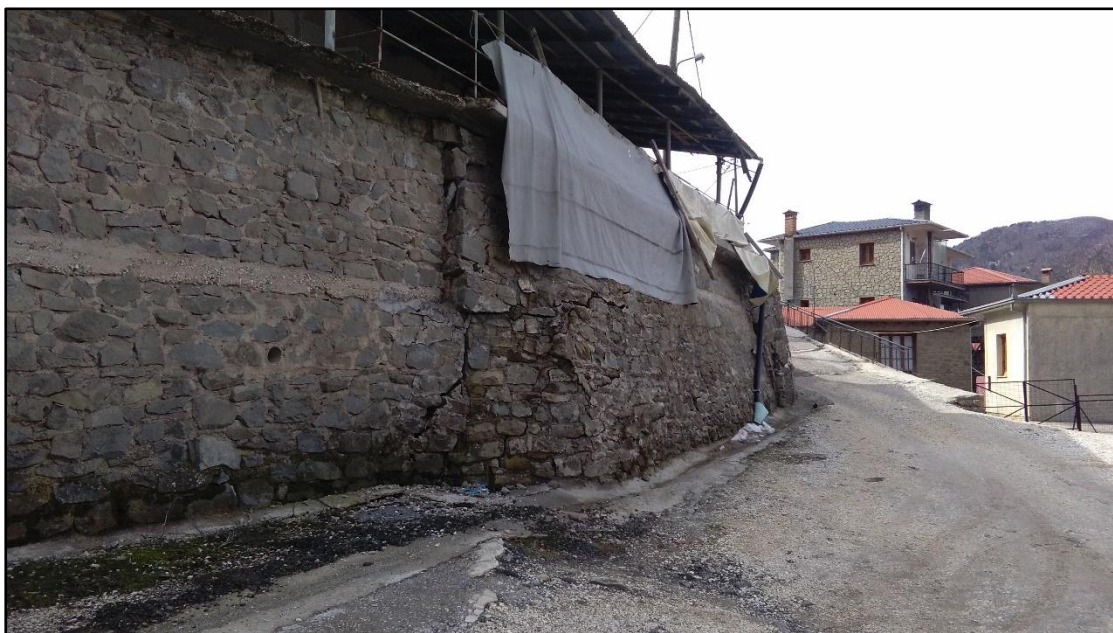
**Εικόνα 5. 29** Ρωγμές σε οικία σημάδι κατολίσθησης (φωτογραφία από τον συγγραφέα).

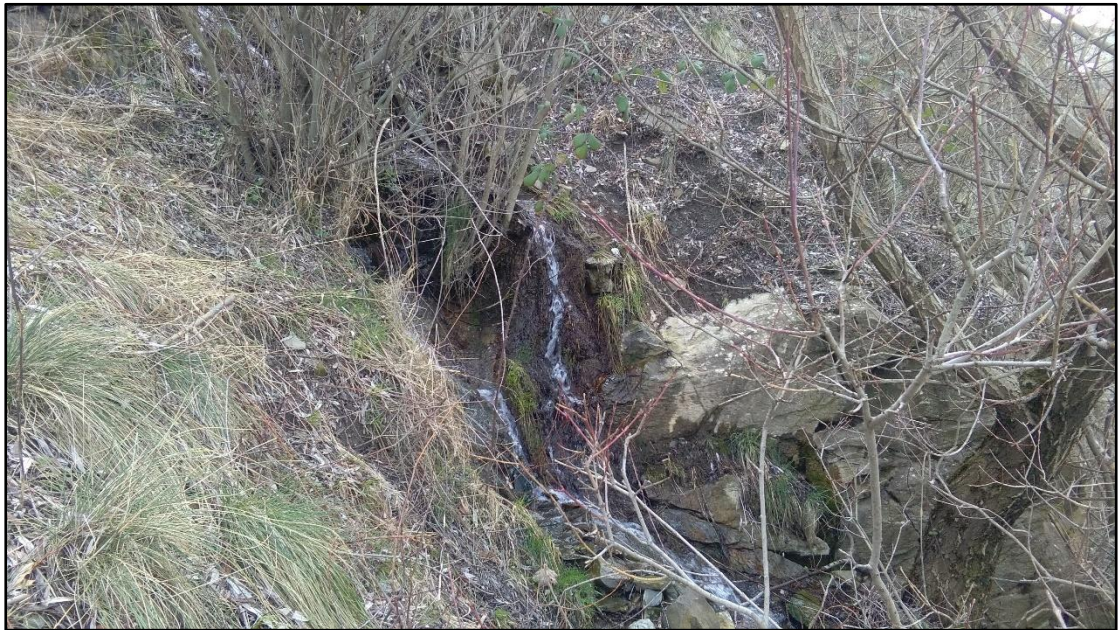
**Εικόνα 5. 35** Παρουσία πηγών στην περιοχή, σημαντική συνεισφορά του νερού στην εξέλιξη του φαινομένου (φωτογραφία από τον συγγραφέα).

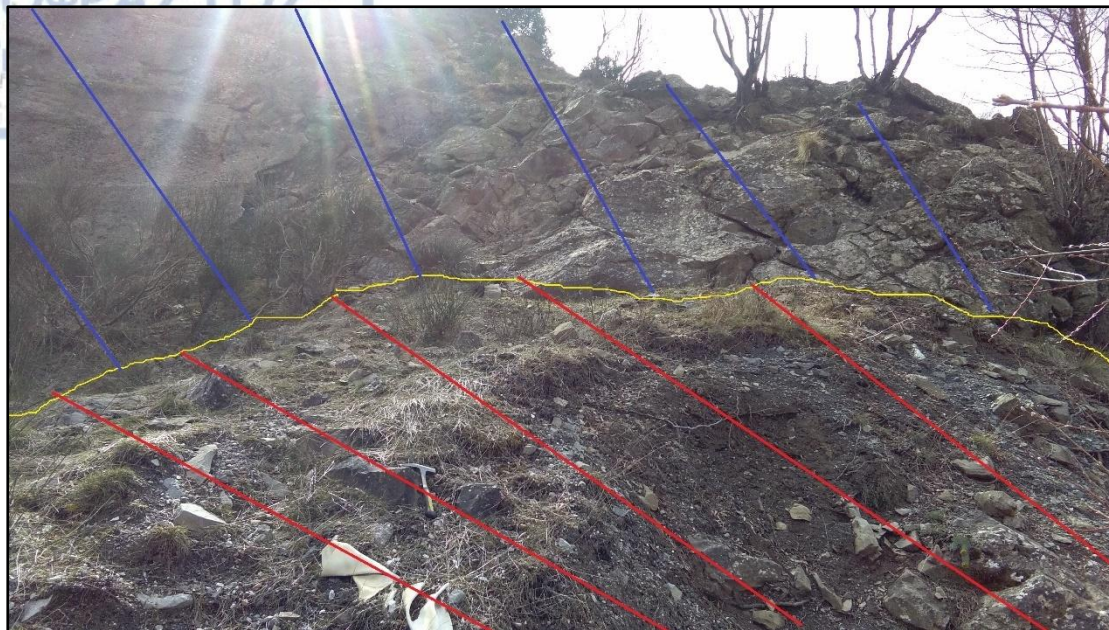
**Εικόνα 5. 36** Δυτικό όριο κατολίσθησης, με κίτρινο η επαφή του φλύσχη τύπου X (κόκκινο) με παχυστρωματώδεις ψαμμίτες (μπλε) (φωτογραφία από τον συγγραφέα).

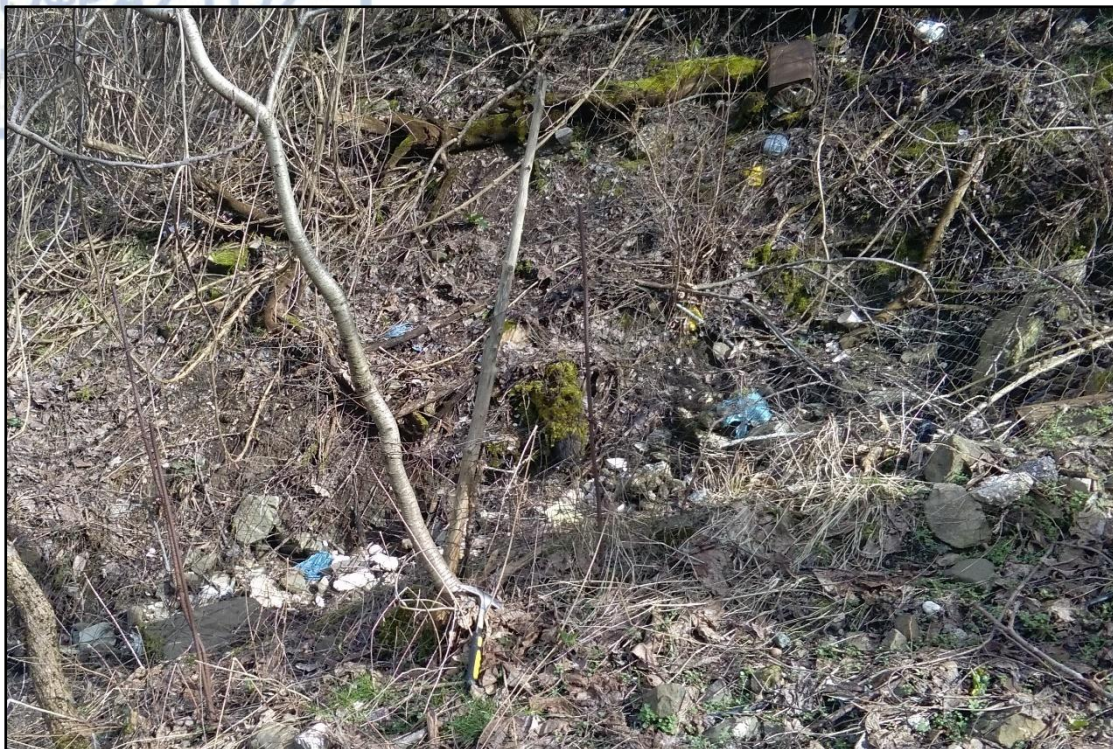
**Εικόνα 5. 41** Κάμψη του κορμού του δέντρου σημάδι κατολίσθησης (φωτογραφία από τον συγγραφέα).

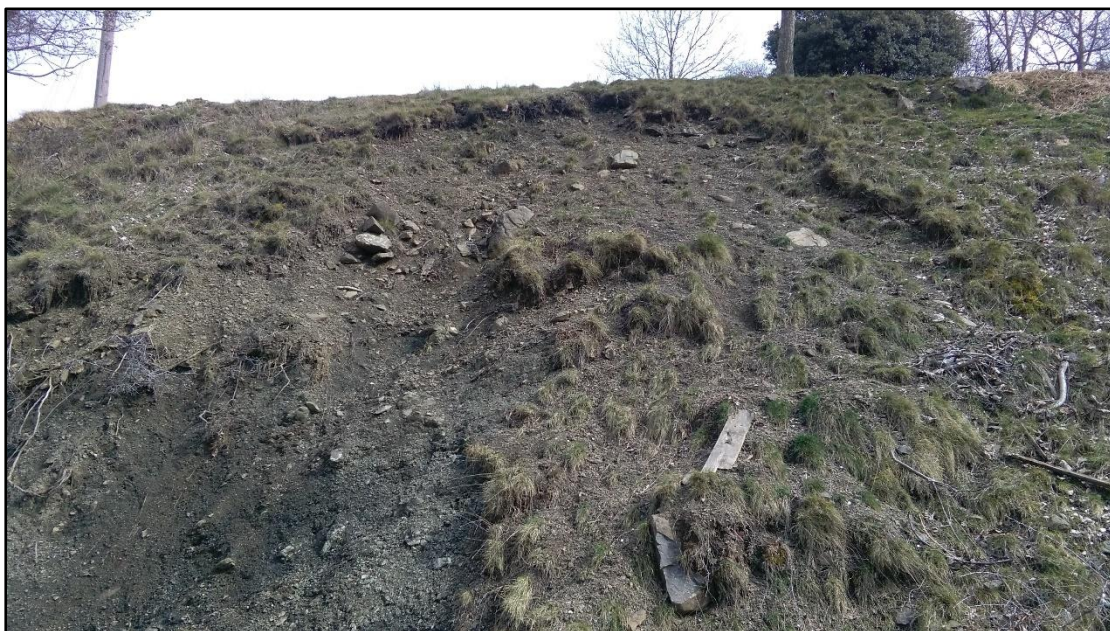
**Εικόνα 5. 42** Φρύδια μικρότερων κατολισθήσεων (φωτογραφία από τον συγγραφέα).

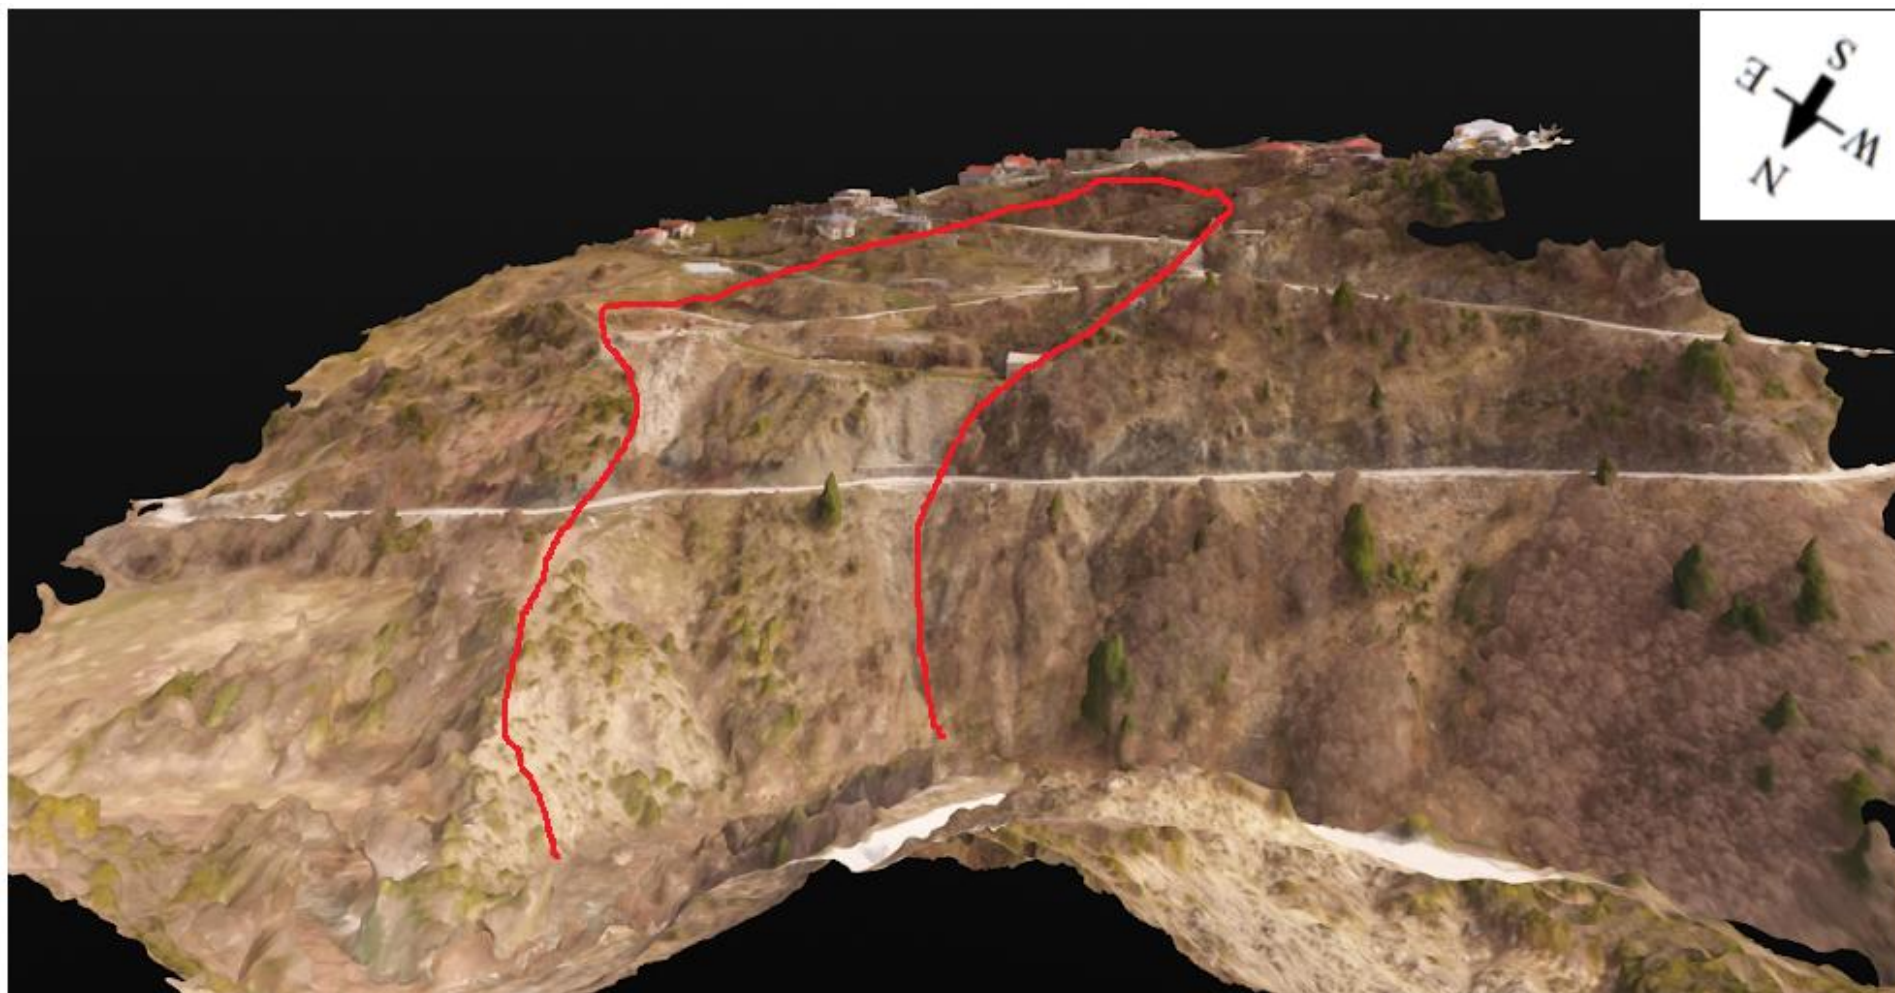
Εικόνα 5. 54 3D μοντέλο περιοχής, με κόκκινο σημειώνονται τα όρια της κατολίσθησης.
