ΔΙΠΛΩΜΑΤΙΚΗ ΕΡΓΑΣΙΑ

ΤΕΧΝΙΚΟΓΕΩΛΟΓΙΚΗ ΘΕΩΡΗΣΗ ΚΑΙ ΑΠΟΤΥΠΟΣΗ  
ΚΑΤΟΛΙΣΘΗΤΙΚΩΝ ΦΑΙΝΟΜΕΝΩΝ ΣΤΟΝ ΟΙΚΙΣΜΟ ΜΕΤΣΟΒΟΥ,  
Ν. ΗΠΕΙΡΟΥ ΜΕ ΤΗ ΧΡΗΣΗ ΣΜΗΕΑ (UAV).

ENGINEERING GEOLOGY ASSESMENT AND MAPPING OF LANDSLIDE  
PHENOMENON IN THE REGION OF METSOVO, S. EPIRUS WITH THE HELP OF  
UNMANNED AERIAL VEHICLES (UAV)

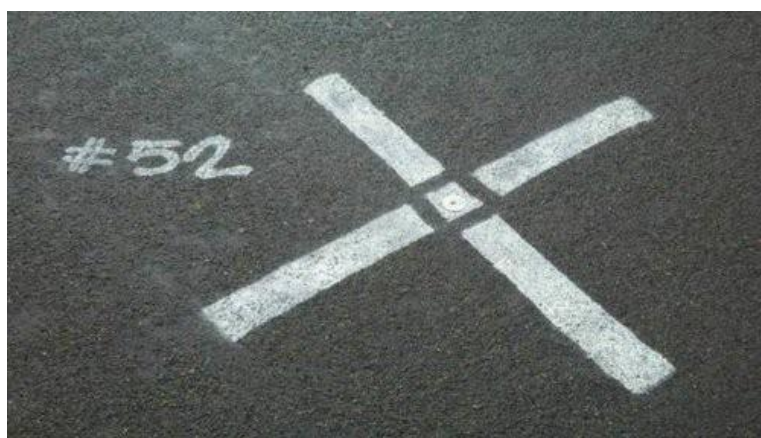
Εικόνα 3.11 Τεχνητά σημεία εδάφους για ακρίβεια τοποθεσίας (blog.dronedeploy.com)

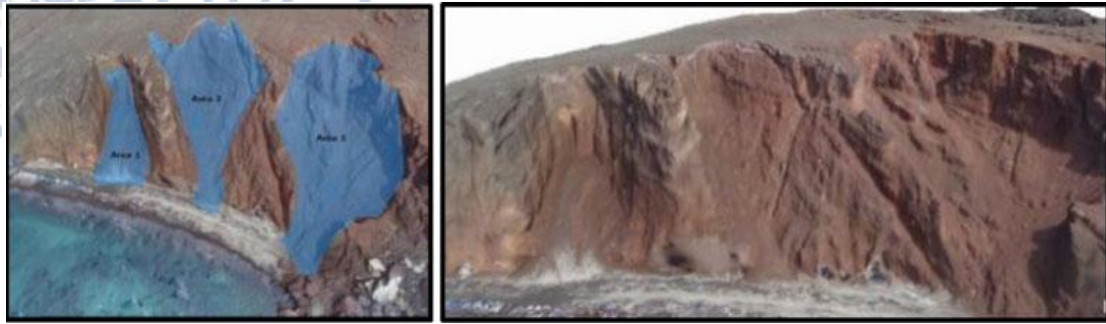
Εικόνα 3.13 Περιοχές υψηλού κινδύνου Κόκκινης παραλίας (Karantanellis et al., 2019)

Το αποτέλεσμα της μελέτης ανάμεσα στις δύο εποχές σε διάστημα έξι μηνών είναι για την πρώτη περιοχή ο μετακινούμενος όγκος να είναι αρκετά μεγάλος περίπου στα 150 κυβικά μέτρα ενώ στις άλλες δύο περιοχές περιορίζεται στα 39 και 58 αντίστοιχα κυβικά μέτρα. Ο πιο συνήθης μηχανισμός αστοχίας είναι η πτώση βράχου από ανατροπή και αυτό δικαιολογείται από τις κλιματικές συνθήκες που επικρατούν στην περιοχή όπως επιφανειακή διάβρωση λόγω έντονων και σύντομων βροχοπτώσεων. Επίσης συμπεραίνεται πως η περιοχή έχει φτωχά μηχανικά χαρακτηριστικά. Αστοχία τύπου πλευρικής εξάπλωσης παρατηρείται στις ψηλότερες περιοχές των πρανών της Κόκκινης Παραλίας.

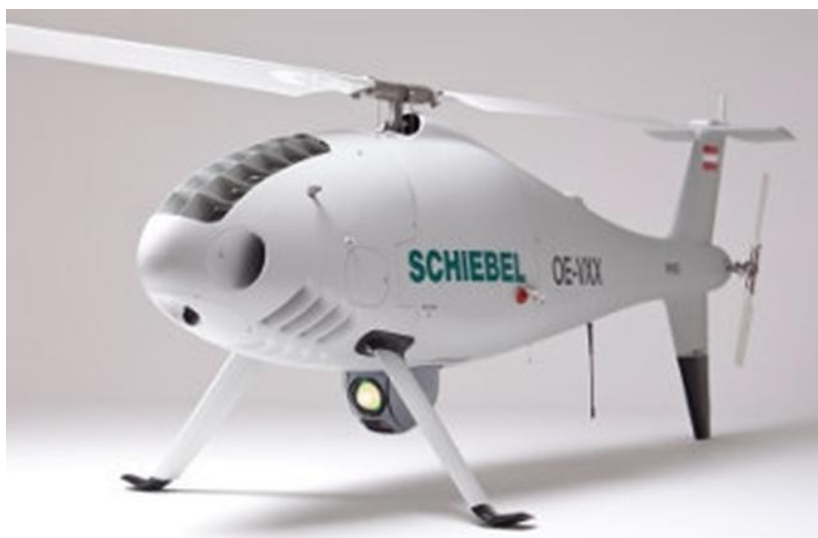
Εικόνα 3.15 ΣμηΕΑ για αντιμετώπιση έκτακτων καταστάσεων (Choi et al., 2011)

Οι προϋποθέσεις του συστήματος μη επανδρωμένων αεροσκαφών είναι η ύπαρξη αισθητήρων ή πλατφόρμων μεγάλης ακρίβειας μετάδοσης της χωρικής πληροφορίας, ενώ η ποιότητα του βίντεο δεν χρειάζεται να είναι πολύ υψηλή (Εικόνα 3.15)

Το προτεινόμενο ΣμηΕΑ για έκτακτες καταστάσεις είναι βασισμένο σε ένα σύστημα γρήγορης εναέριας παρακολούθησης σε κοντινές αποστάσεις και αποτελείται από δύο τομείς τον επίγειο και τον εναέριο. Ο εναέριος τύπος αποτελείται από το σύστημα ΣμηΕΑ, τους αισθητήρες όπως κάμερα, λέιζερ σκάνερ GPS και την υποστήριξη τους (Εικόνα 3.16) Η πλατφόρμα του ΣμηΕΑ αποτελείται από αυτόνομο σχέδιο πτήσης το οποίο μας βοηθά σε υψηλής ανάλυσης αποτελέσματα και μέγιστο βάρος ωφέλιμου φορτίου το οποίο δεν πρέπει να ξεπερνά το βάρος των αισθητήρων και του συστήματος υποστήριξης τους. Οι αισθητήρες του συστήματος πρέπει να είναι σχετικά ελαφροί και χαμηλού κόστους. Σε περίπτωση ανακρίβειας των αισθητήρων υπάρχει αλγόριθμος που διορθώνει τα σφάλματα Τα δεδομένα των αισθητήρων στέλνονται στον επίγειο τύπο. Η υποστήριξη των αισθητήρων γίνεται μέσω ενός συστήματος κινούμενου υπολογιστή (Εικόνα 3.17), αντίβαρου και τροφοδοτικού. Ο υπολογιστής αυτός αποτελείται από αισθητήρες ελέγχου που ελέγχουν όλους τους μεμονωμένους αισθητήρες σύμφωνα με τις εντολές του τύπου εδάφους, σύστημα αποθήκευσης όλων των δεδομένων των αισθητήρων, συγχρονισμό του χρόνου, συμπίεση των εικόνων λόγω του μεγάλου όγκου τους και τέλος μετάδοση όλων των παραπάνω δεδομένων. Το σύστημα αντίβαρου χρησιμοποιείται για να ελαχιστοποιήσει τους κραδασμούς της κάμερας και τον προσανατολισμό αυτής σε συγκεκριμένο σημείο κατά τη διάρκεια της πτήσης.

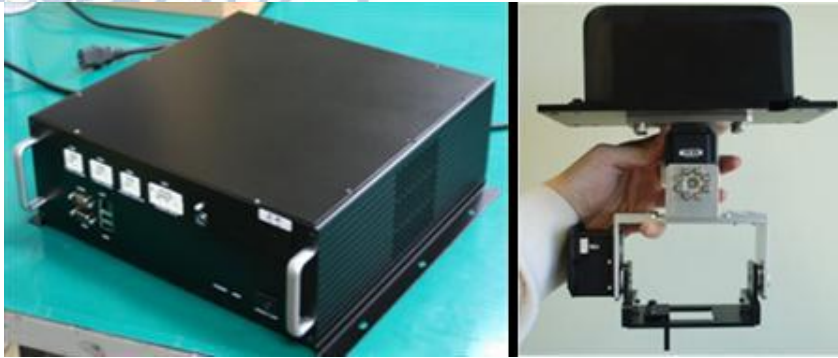
Εικόνα 3.17 Κινούμενος υπολογιστής

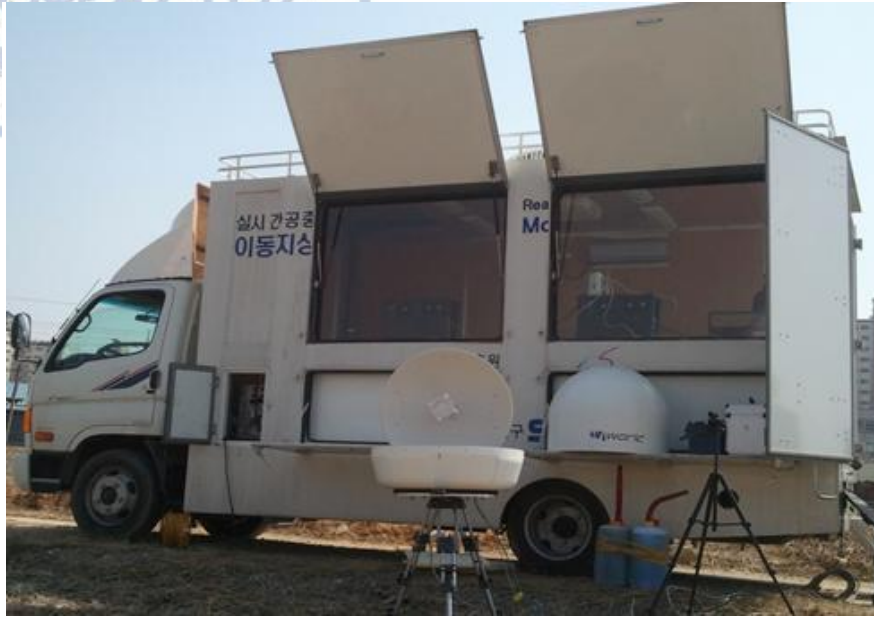
Εικόνα 3.18 Επίγειος τύπος (Kyoungah Choi et al., 2011)

Η κατασκευή του τύπου αυτού γίνεται με την αναδιαμόρφωση ενός φορτηγού 2,5 τόνων και την πλήρωσή του με το σύστημα λήψης και επεξεργασίας (Εικόνα 3.18). Το σύστημα λήψης-αρχειοθέτησης αποτελείται από ένα υποσύστημα ελέγχου των αισθητήρων και λήψης των δεδομένων τους. Το υποσύστημα αυτό καθορίζει τις λειτουργικές παραμέτρους του συστήματος ελέγχου κατά τη διάρκεια της πτήσης. Το σύστημα αρχειοθέτησης, αρχειοθετεί τα δεδομένα από τον εναέριο τύπο. Το σύστημα επεξεργασίας γεωαναφέρει τα δεδομένα αισθητήρα και παράγει μοντέλα εδάφους και ορθοφωτογραφίες.

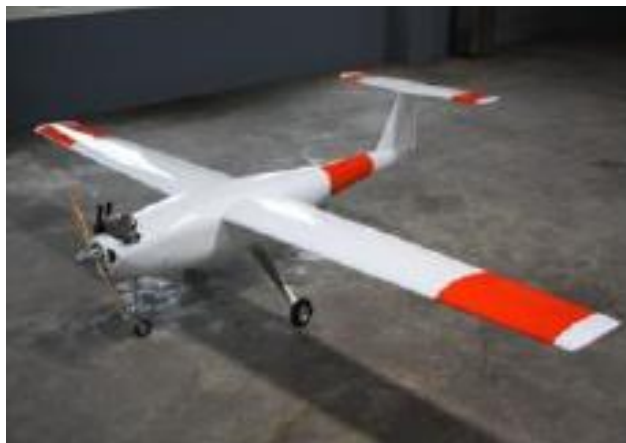
Εικόνα 3.21 ΣμηΕΑ μελέτης κατολίσθησης στο Ταιβάν(Rau et al., 2011)

Η περιοχή μελέτης είναι το Ταιβάν της δημοκρατίας της Κίνας το οποίο συνοδεύεται από καταστροφικούς τυφώνες σε συνδυασμό με ισχυρές βροχοπτώσεις κατά τη διάρκεια του χρόνου και ο συνδυασμός αυτός ευθύνεται για πολλές κατολίσθήσεις. Για παράδειγμα ο τυφώνας Morakot προκάλεσε κατολίσθήσεις μεγέθους μέχρι και 396 τετραγωνικών μέτρων (Rau, Jhan, Lo, & Lin, 2011). Στόχος της παρακάτω μελέτης είναι η ανίχνευση κατολίσθησεων μέσω της χρήσης του ΣμηΕΑ. Παρόλο που το ΣμηΕΑ δεν διαρκεί για μεγάλο χρονικό διάστημα και έχει σχετικά μικρή εδαφική κάλυψη για μικρές περιοχές είναι πιο οικονομικό σε σχέση με άλλες πλατφόρμες. Το σύστημα μη επανδρωμένων αεροσκαφών που χρησιμοποιήθηκε στην μελέτη της κατολίσθησης στο Ταιβάν ήταν με σταθερά πτερύγια διότι επιφέρει εικόνες υψηλής ανάλυσης σε σύγκριση με δορυφορικές εικόνες και αεροφωτογραφίες. Επίσης αποτελούταν από ψηφιακή κάμερα, υπολογιστή ελέγχου πτήσης, δέκτη GPS και ένα σύστημα αναφοράς (AHRS). Ο χρόνος διάρκειας πτήσης ήταν περίπου δύο ώρες, ζύγιζε τρία κιλά και ήταν απαραίτητη η παρουσία σταθμού ελέγχου εδάφους (Εικόνα3.21).

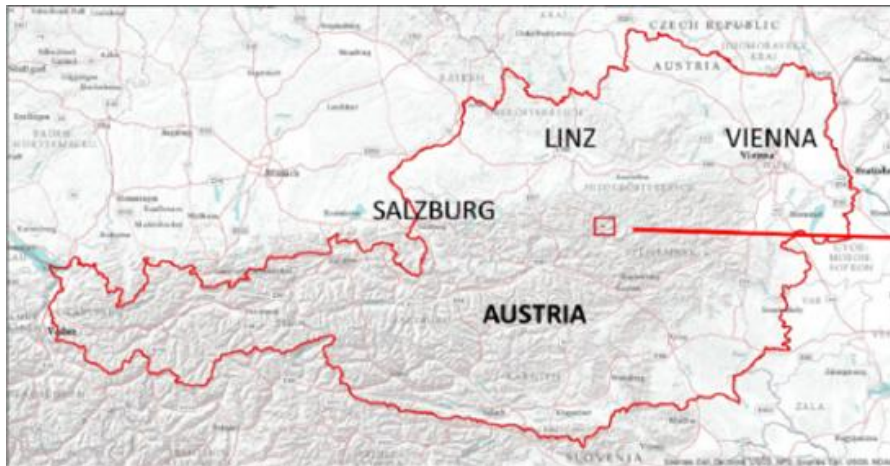
Εικόνα 3.25 Κατολίσθηση Gallenzerkogel (Eker, Ayd, & Hübl, 2018)

Η περιοχή της κατολίσθησης (Εικόνα 3.25) Gallenzerkogel βρίσκεται στην νότια Αυστρία (Εικόνα 3.26). Στην περιοχή αυτή πρωτοεμφανίστηκαν στοιχεία κατολίσθησης το 1899 με μετακίνηση 7500 κυβικών μέτρων υλικού. Οι εργασίες που λαμβάνουν χώρα κατά την διαδικασία της παρακολούθησης έχουν την εξής ακολουθία. Πρώτα γίνεται η προετοιμασία εκτός του πεδίου όπως οι κλιματικές συνθήκες της περιοχής μελέτης, η τοπογραφία κ.α. Στην περίπτωση μας ο καιρός στην Hollestein της Αυστρίας αποτελείται από νεφφοκάλυψη και καθόλου άνεμο και βροχή.

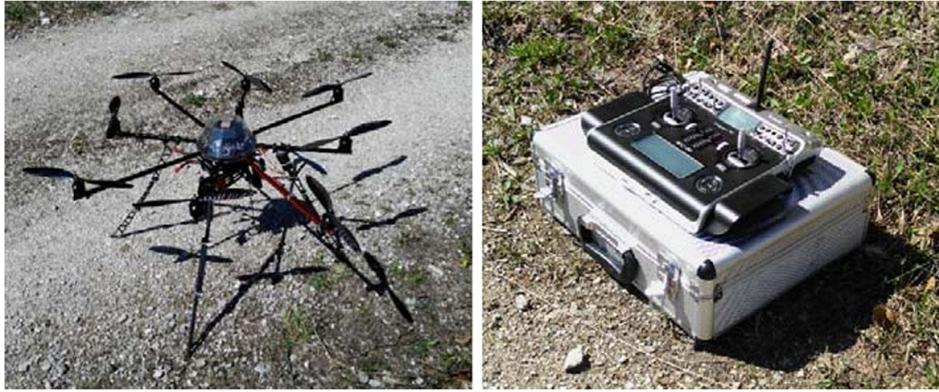
Εικόνα 3.27 ΣμηΕΑ που χρησιμοποιήθηκε στη μελέτη (Eker et al., 2018)

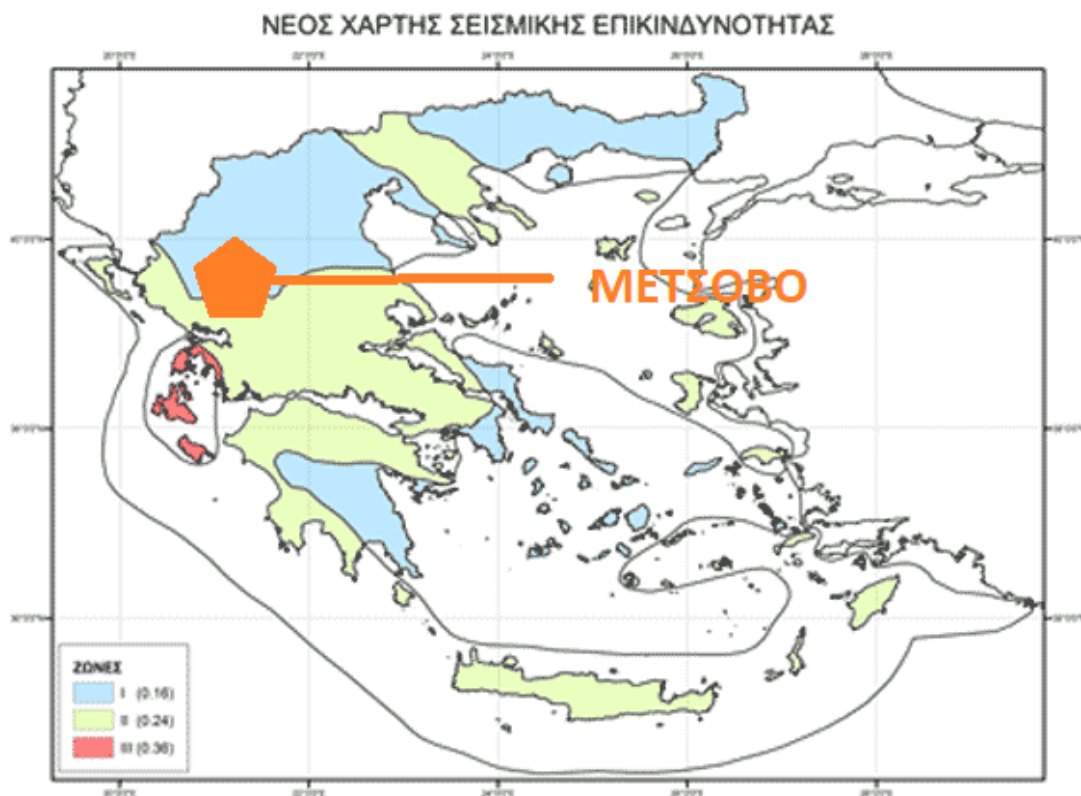
Εικόνα 4.11 Χάρτης σεισμικής επικινδυνότητας ([www.oasp.gr](http://www.oasp.gr))

Οι σεισμοί οφείλονται στις κινήσεις των λιθοσφαιρικών πλακών. Η Αφρικανική πλάκα τείνει να βυθιστεί κάτω από την Ευρασιατική γι αυτό και στην Ελλάδα συναντάται έντονη σεισμική επικινδυνότητα (Εικόνα 4.11). Με τις σεισμικές δονήσεις μεταβάλλονται οι τάσεις και αυτό έχει σαν αποτέλεσμα την μεταβολή της ισορροπίας των γεωλογικών υλικών.

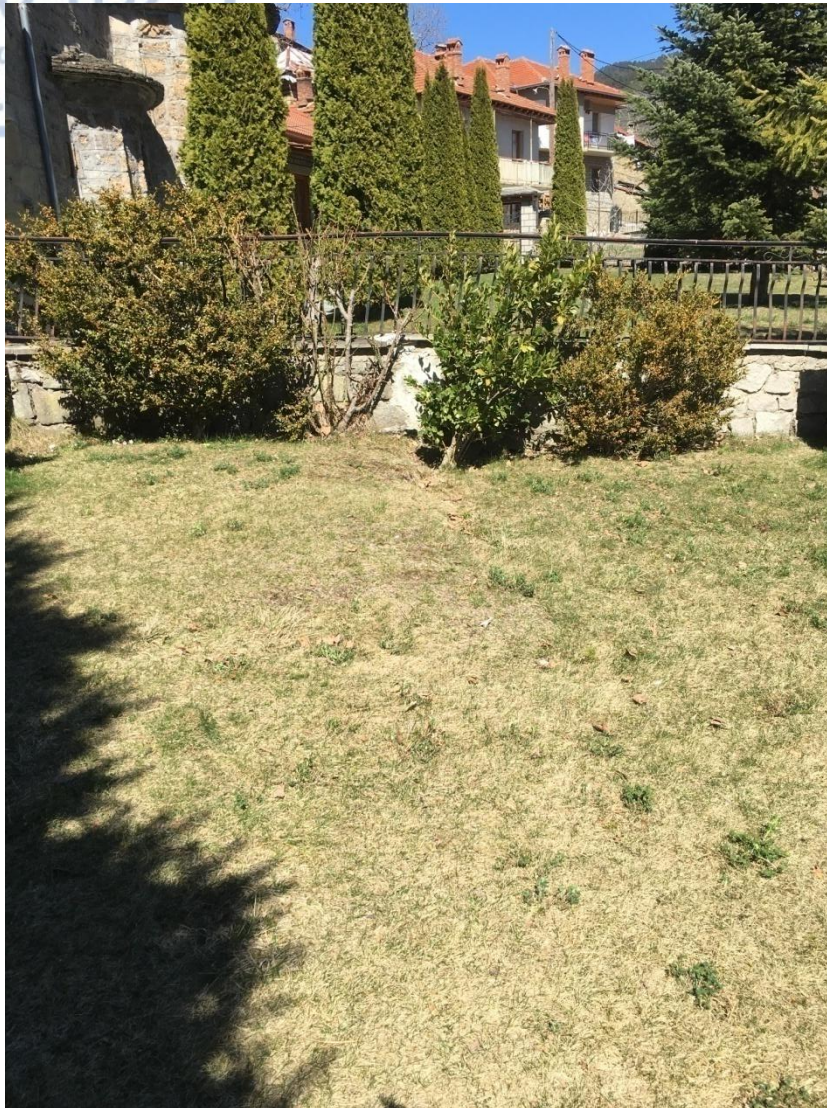
**Εικόνα 5.1** Στην εικόνα αυτή φαίνεται μια θραύση εδάφους στον κήπο της εκκλησίας

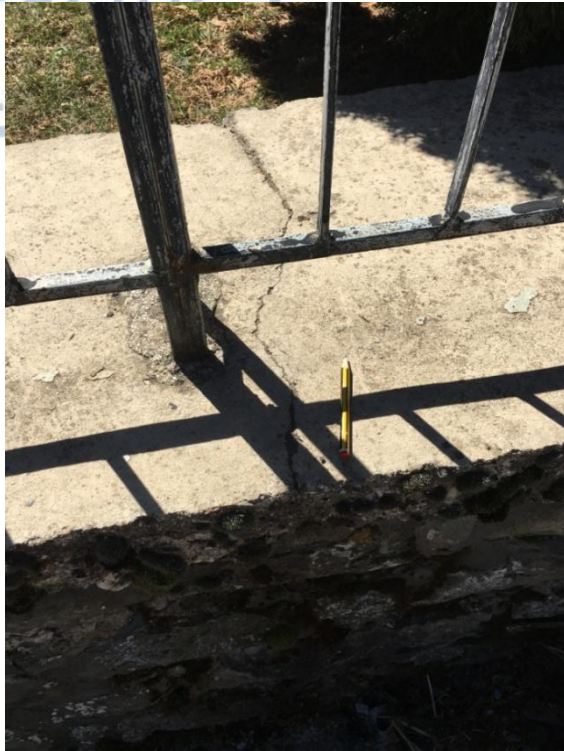
Εικόνα 5.2 Η ρωγμή η οποία συνεχίζει προς τον εσωτερικό τοίχο της εκκλησίας

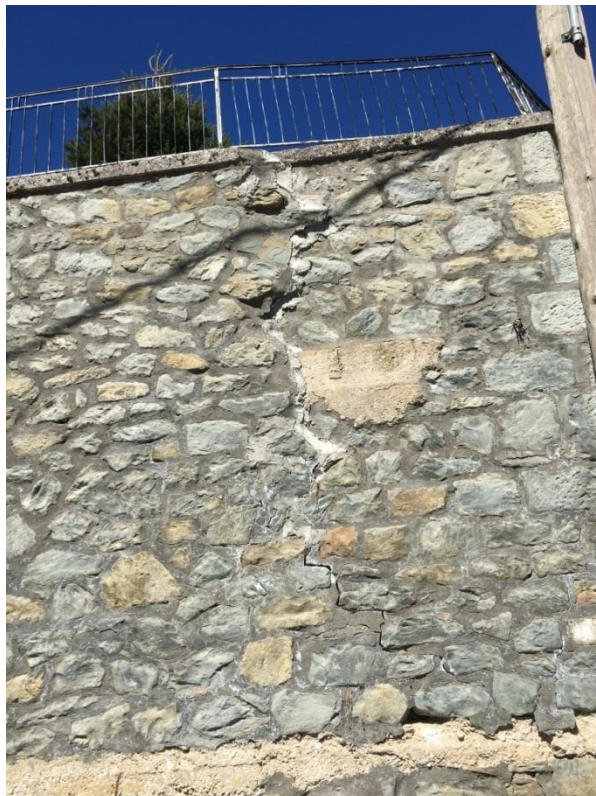
Εικόνα 5.3 Ρωγμή στον τοίχο κάτω από την εκκλησία

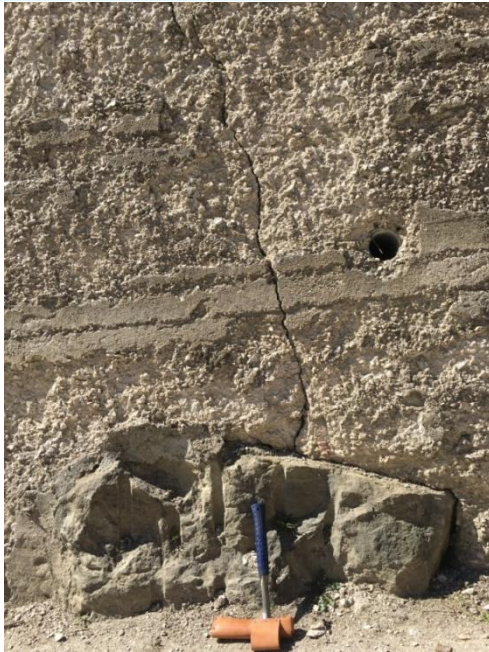
**Εικόνα 5.4** Ρωγμή σε σπίτι

Στη συνέχεια αποτυπώθηκαν κάποιες αστοχίες στα σπίτια του οικισμού του Μετσόβου (Εικόνα 5.4, βλ παράρτημα:Εικόνα 5.5, Εικόνα 5.6)

Παρατηρήθηκε πως οι αστοχίες αυτές στα κτίρια του Μετσόβου μπορεί να οφείλονται στην μετακίνηση που υπάρχει όπως φαίνεται και από την έντονη ανωμαλία που κυριαρχεί στο έδαφος και τον ερπυσμό των δέντρων ακριβώς δίπλα στα σπίτια αλλά και σε πιο απομακρυσμένα μέρη (Εικόνα 5.7) (βλ παράρτημα Εικόνα 5.8, Εικόνα 5.9) .

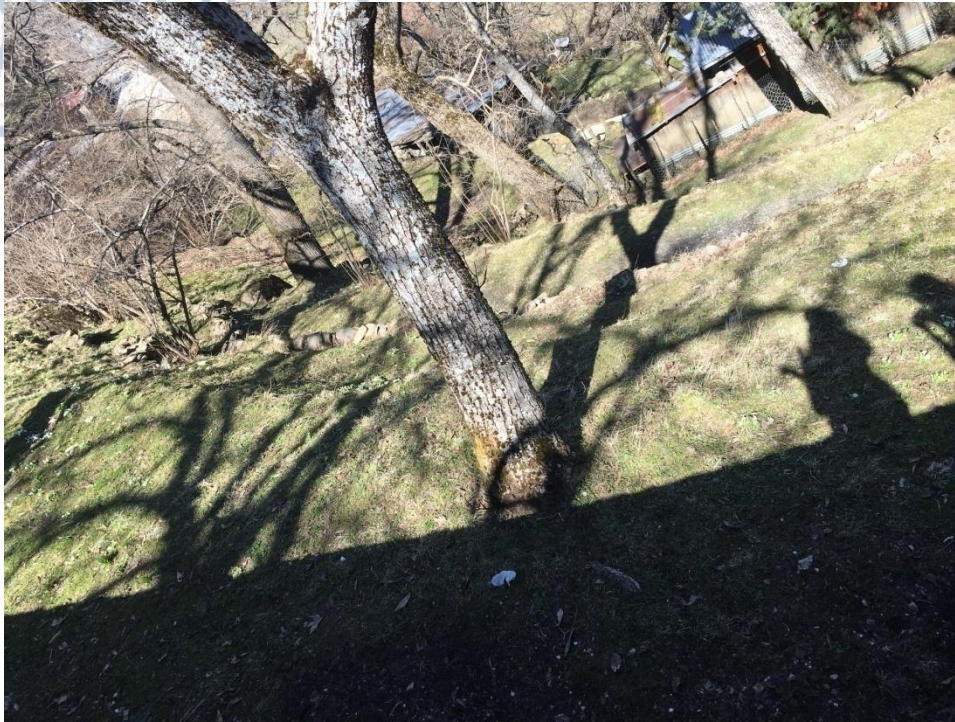
**Εικόνα 5.7** Έντονες αναβαθμίδες πιο απομακρυσμένα από τον οικισμό όπου φαίνεται η έντονη διαβάθμιση

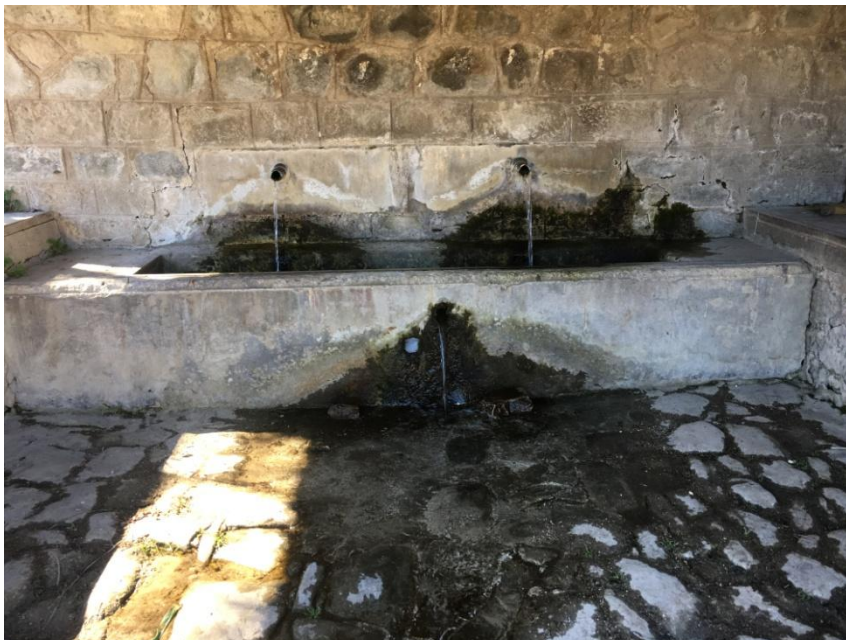
**Εικόνα 5.10** Χτιστές πηγές στον οικισμό του Μετσόβου

Τέλος όσον αφορά την πορεία μέσα στον οικισμό βρέθηκαν διάφορα είδη υδάτινων πηγών είτε χτιστές (Εικόνα 5.10), είτε απλές εκροές νερού σε διάφορα σημεία

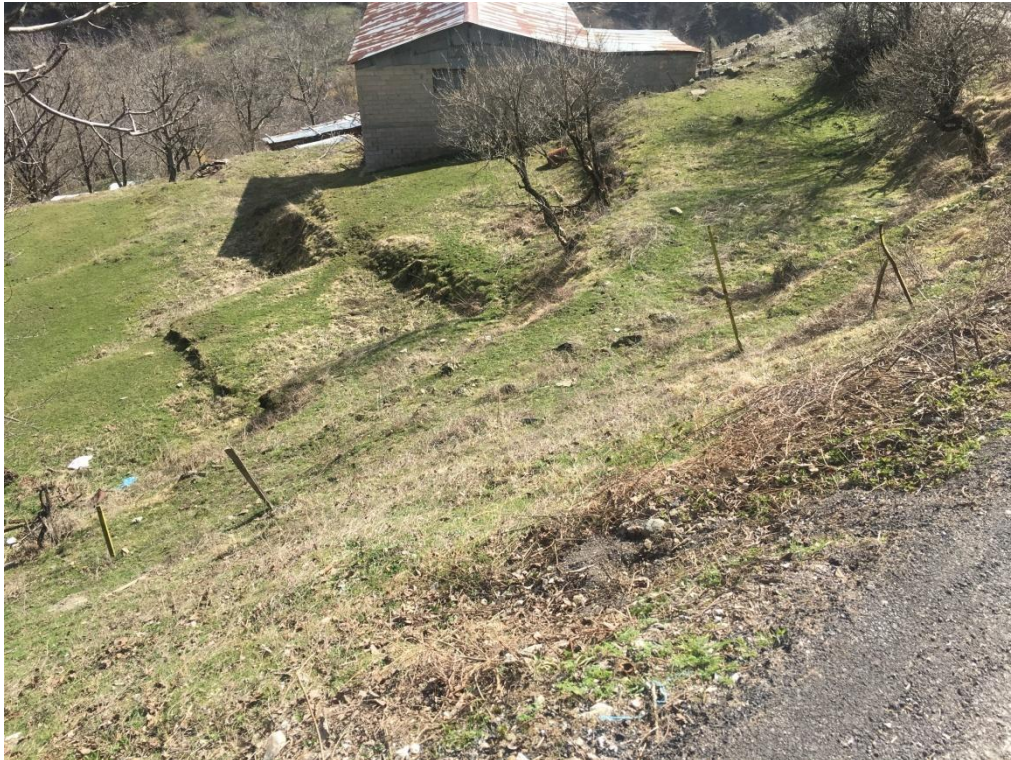
**Εικόνα 5.11** Αναβαθμίδες όπου κατανοείται η κίνηση του υλικού

Την δεύτερη ημέρα η παρατήρηση έγινε στα όρια του οικισμού του Μετσόβου με σκοπό την εύρεση του ανατολικού πλευρικού ορίου και του ποδιού της κατολίσθησης. Θεάθηκαν διάφορα στοιχεία αναγνώρισης της αστοχίας όπως έχουν ήδη αναφερθεί. Πιο συγκεκριμένα παρατηρήθηκε ερπυσμός των δέντρων, εμφανίσεις πηγών-συγκεντρώσεων νερού, αλλεπάλληλες αναβαθμίδες κ.α. Όσον αφορά τη μορφολογία της ερευνώμενης περιοχής παρατηρήθηκαν αλλεπάλληλες αναβαθμίδες (Εικόνα 5.11) και ανώμαλες επιφάνειες με τεμάχια σκληρού ψαμμίτη (Εικόνα 5.12) (βλ παράρτημα Εικόνα 5.13).

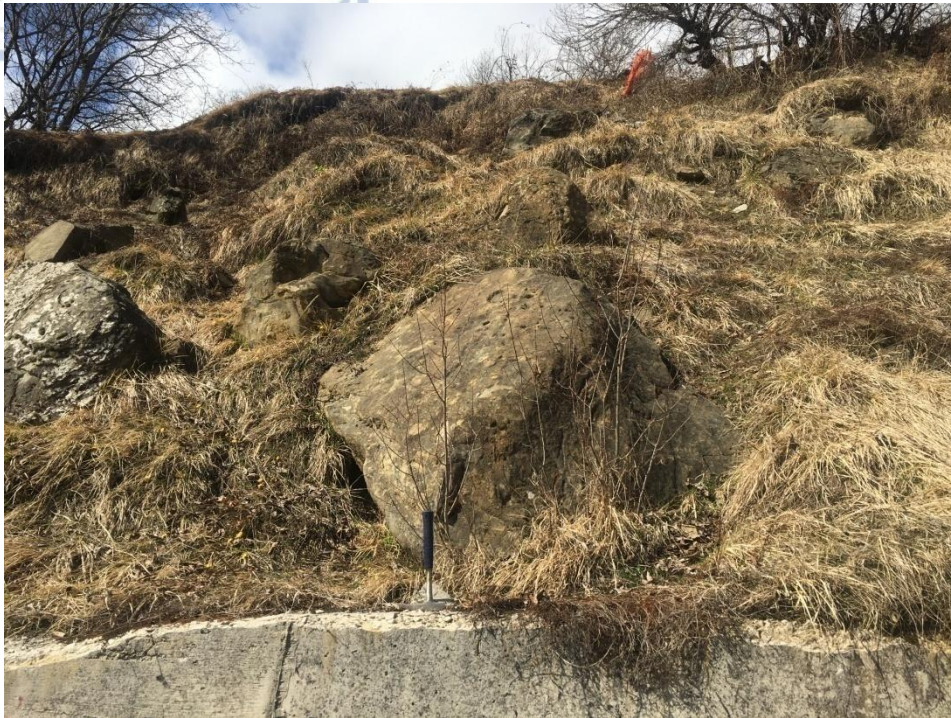
**Εικόνα 5.12** Μεγάλα τεμάχη ψαμμίτη που ολισθαίνουν

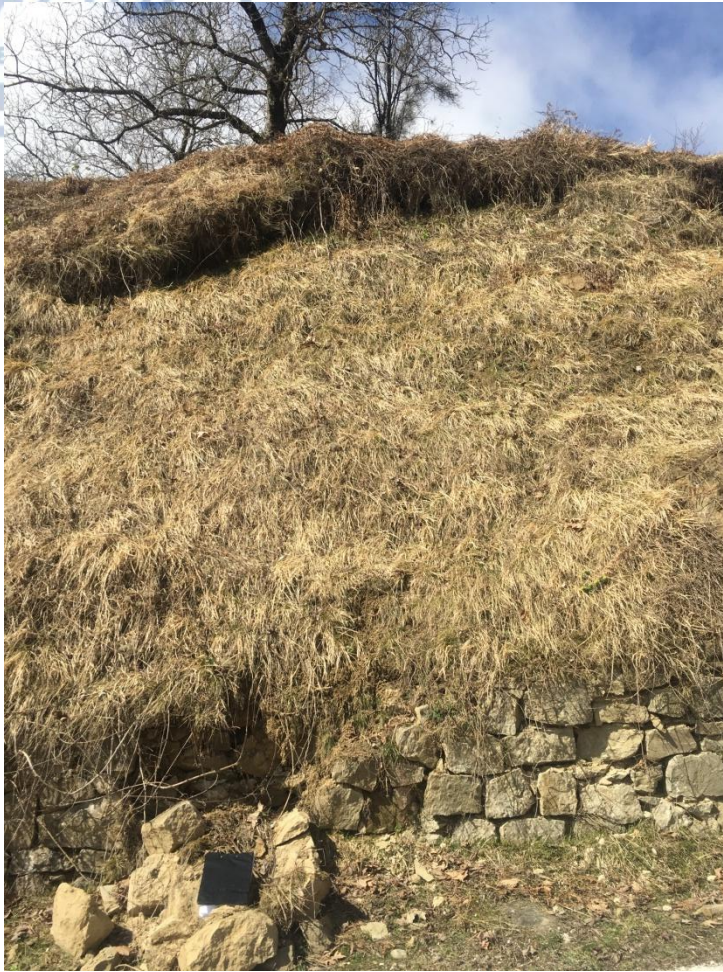
**Εικόνα 5.14** Φρύδι μικρότερης κατολίσθησης και αστοχία στο φράχτη

Στην ανατολική πλευρά του Μετσόβου και κατά πάσα πιθανότητα στο πλευρικό όριο της κατολίσθησης βρέθηκε ένα φρύδι το οποίο συμπεριλαμβάνεται στην μεγαλύτερη κατολίσθηση του Μετσόβου. Στην Εικόνα 5.14, εκτός από το φρύδι φαίνεται και η αστοχία που υπάρχει στο τοιγάκι εξαιτίας της μετακίνησης. Το ίδιο συμβαίνει και στην Εικόνα 5.15 (βλ. παράρτημα) όπου υπάρχει η ίδια αστοχία στο τοιγάκι εξαιτίας της μετακίνησης.

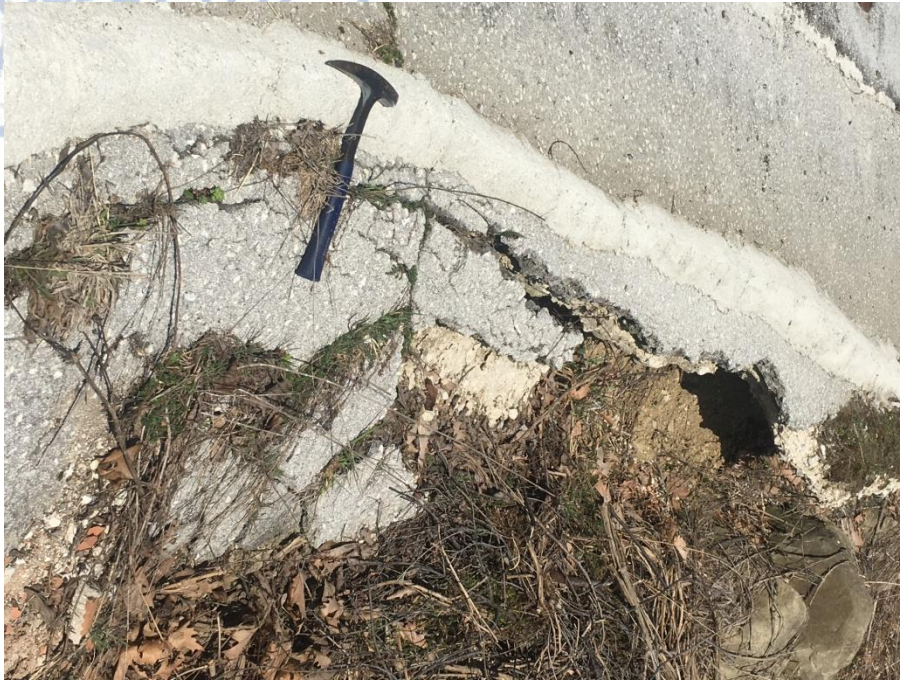
**Εικόνα 5.15** Αστοχία στον δρόμο

Στην εικόνα 5.15 φαίνεται η αστοχία στον δρόμο όπου έχει φύγει ένα μεγάλο κομμάτι δρόμου. Αυτό σημαίνει ότι η κατολίσθηση συνεχίζει και κάτω από τον δρόμο. Το παραπάνω φαινόμενο παρατηρείται σε πολλά σημεία της περιοχής (βλ. παράρτημα Εικόνα 5.16).

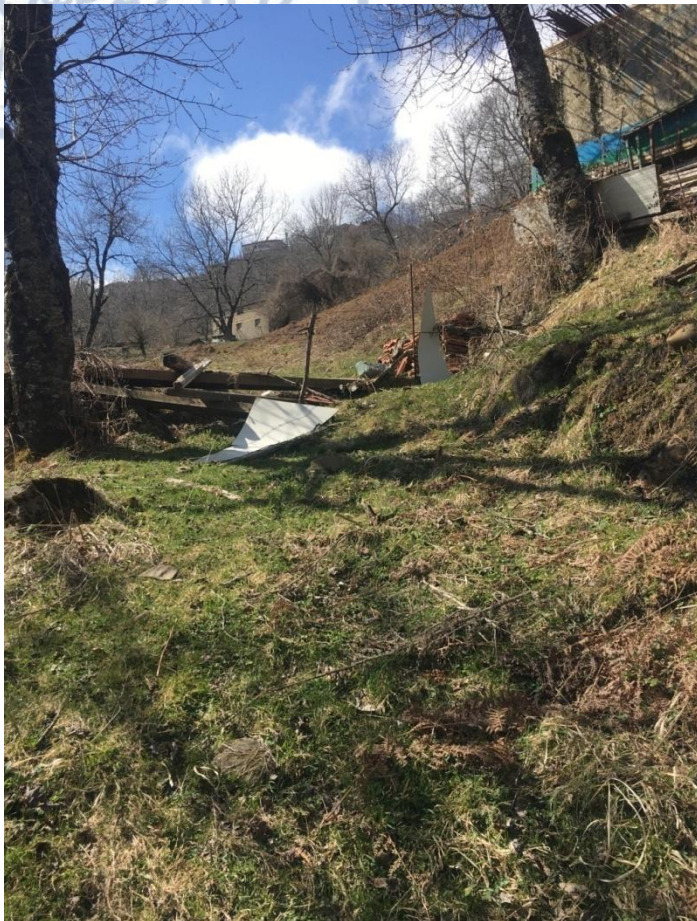
**Εικόνα 5.17** Ανώμαλη επιφάνεια κάτω απο τον δρόμο

Την συνέχιση της κατολίσθησης κάτω από τον δρόμο την επιβεβαιώνουν πολλά μορφολογικά χαρακτηριστικά όπως η ανώμαλη επιφάνεια που υπάρχει και κάτω από το δρόμο (Εικόνα 5.17) και το φούσκωμα στο τέλος (Εικόνα 5.18)

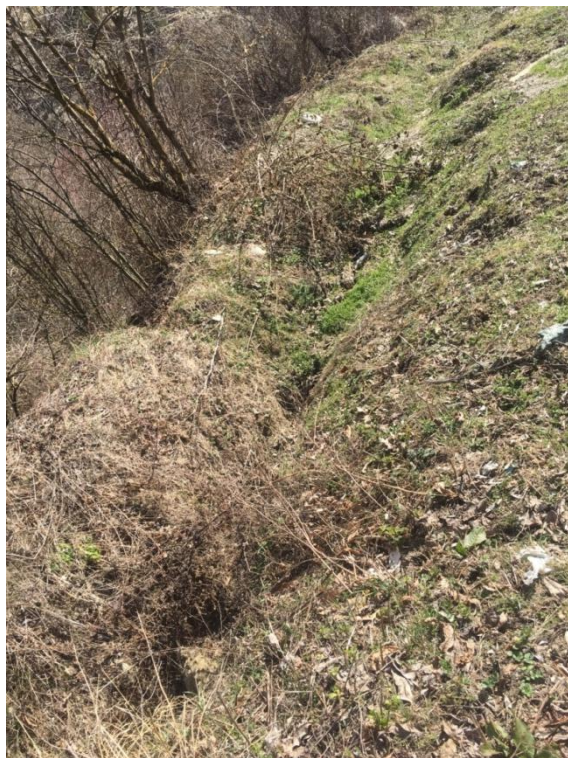
**Εικόνα 5.18** Φούσκωμα στο ρέμμα της περιοχής

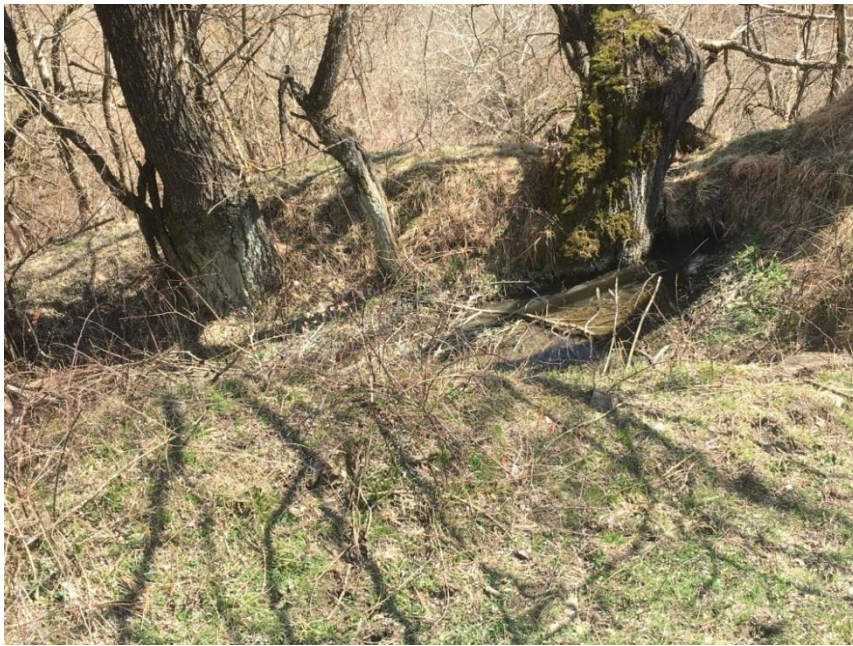
Εικόνα 5.21 Συγκέντρωση νερού σαν λίμνη

Όσον αφορά την εκροή νερού στην περιοχή μελέτης βρέθηκαν διάφορες πηγές (βλ. παράρτημα Εικόνα 5.19), κάποια ρυάκια (βλ. παράρτημα Εικόνα 5.20) και κάποιες μικρές λίμνες ανά διαστήματα (Εικόνα 5.21).

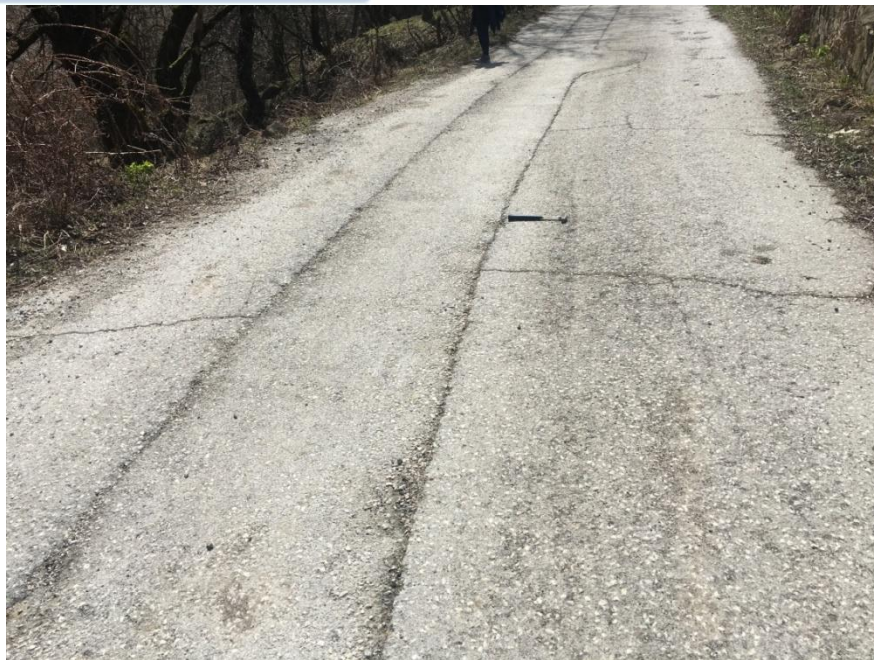
Εικόνα 5.22 Θραύσεις στον δρόμο

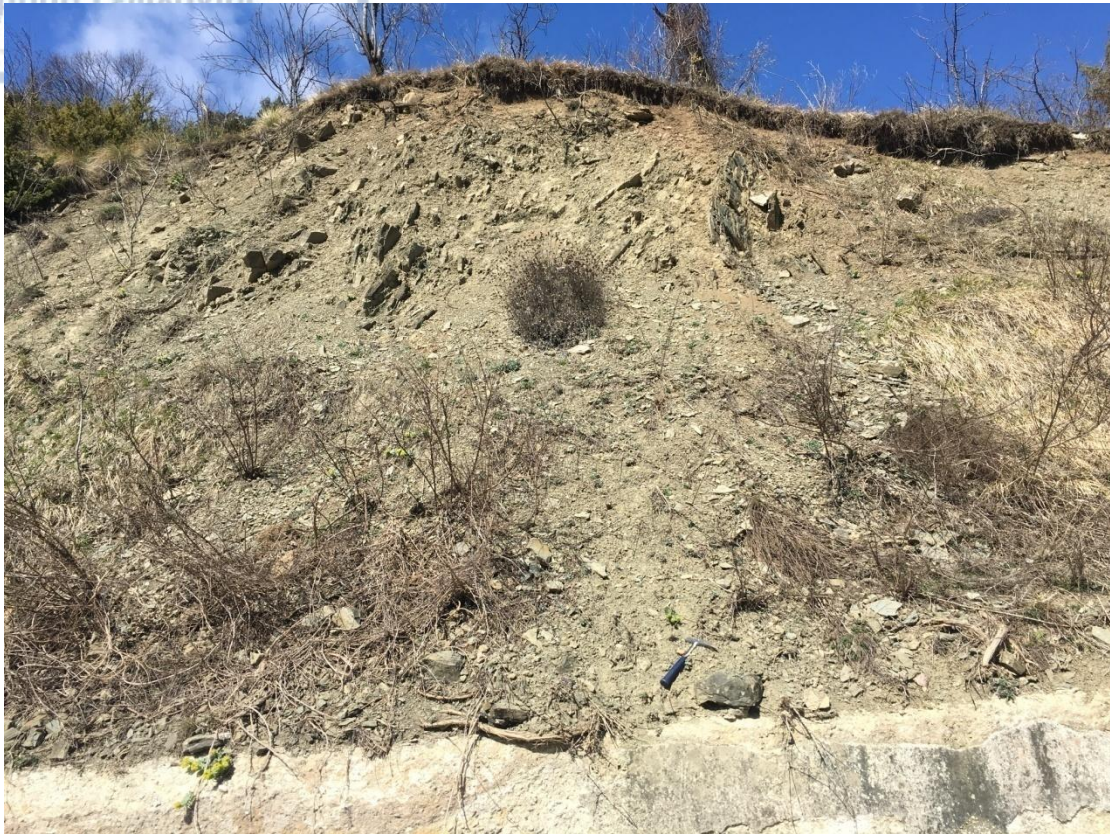
**Εικόνα 5.24** Εμφάνιση έντονα διαταραγμένου ανοικτού καφέ ιλυολιθικού φλύσχη. Τοπικά εμφανίζονται αποσαθρωμένα τεμάχια ψαμμίτη.

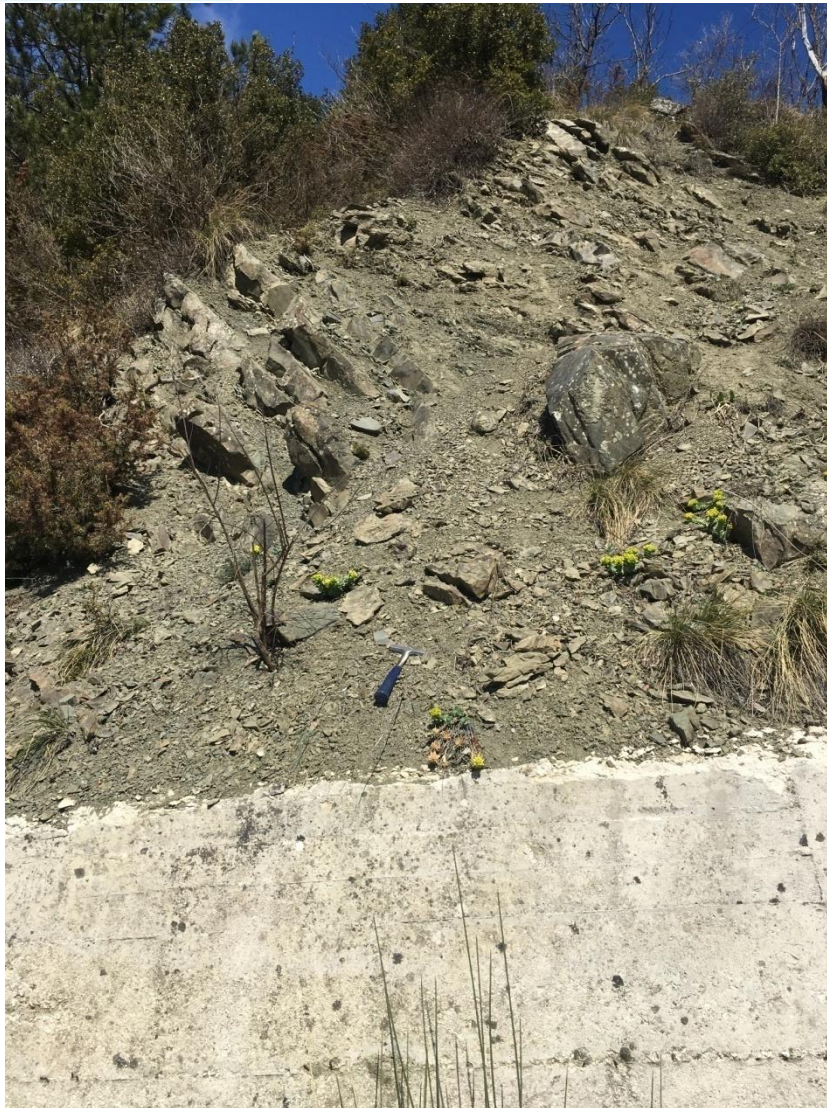
**Εικόνα 5.26** Δεύτερη εμφάνιση φλύσχη ιλιολιθικού φλύσχη χρώματος ανοικτό γκρι έντονα διαταραγμένου. Ο ψσμίτης σε αυτή τη περίπτωση εμφανίζεται με μικρά πολύ αποσαθρωμένα και φυλλοποιημένα τεμάχια ή τοπικά με μεγαλύτερα και επίσης αποσαθρωμένα

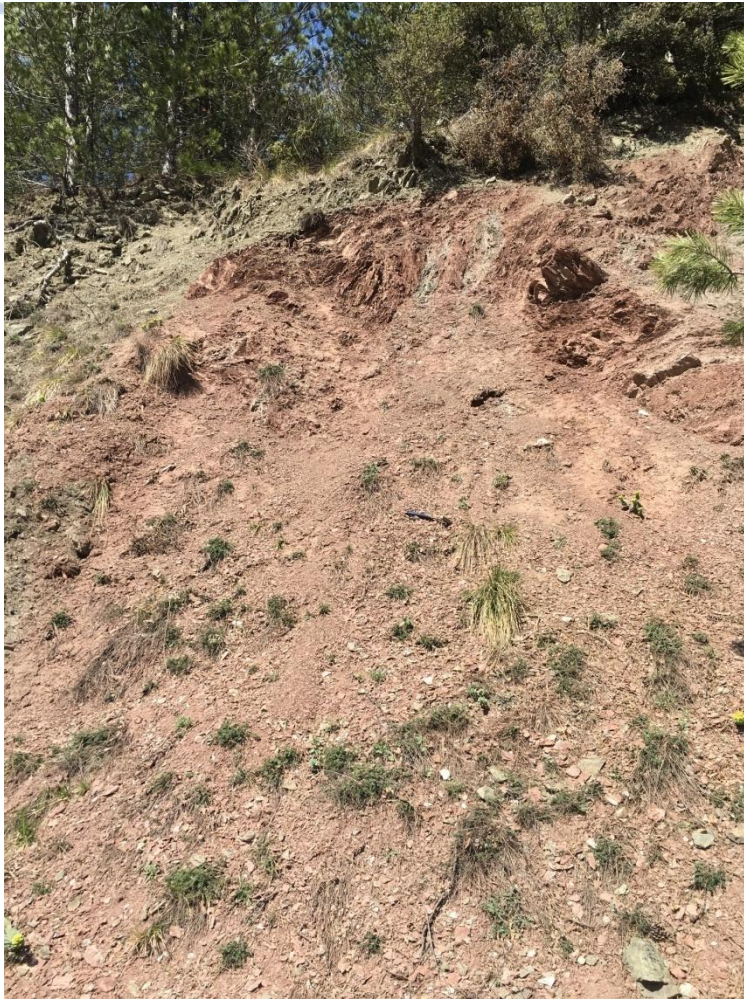
**Εικόνα 5.28** Τεχνικογεωλογική ενότητα 3 όπου παρατηρείται κοκκινωπό εδαφικό υλικό-ιλυόλιθος προϊόν κατολίσθησης με χαοτική δομή

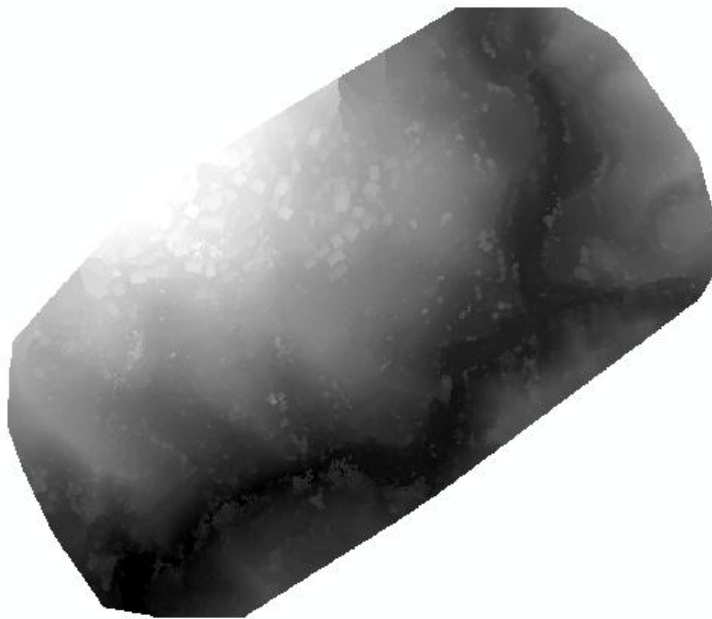
**Εικόνα 5.31** Μοντέλο εδάφους

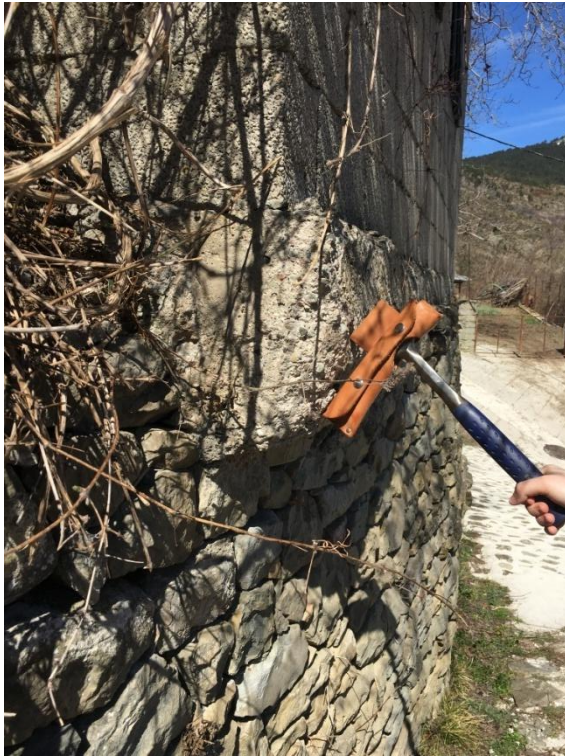
Εικόνα 5.5 Αστοχία σε σπίτι

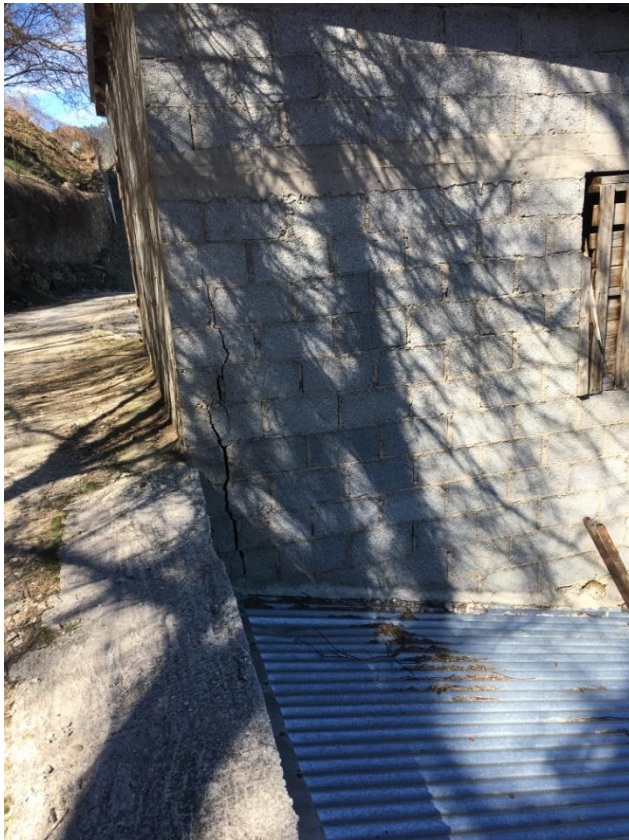
Εικόνα 5.6 Ρωγμή σε σπίτι του Μετσόβου

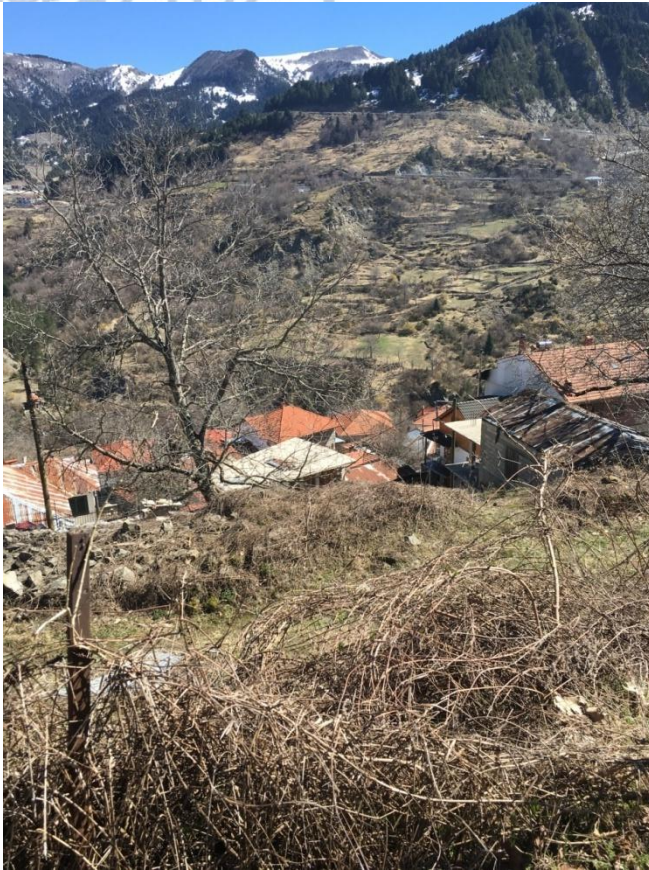
**Εικόνα 5.8** Ανωμαλίες εδάφους δίπλα στον οικισμό

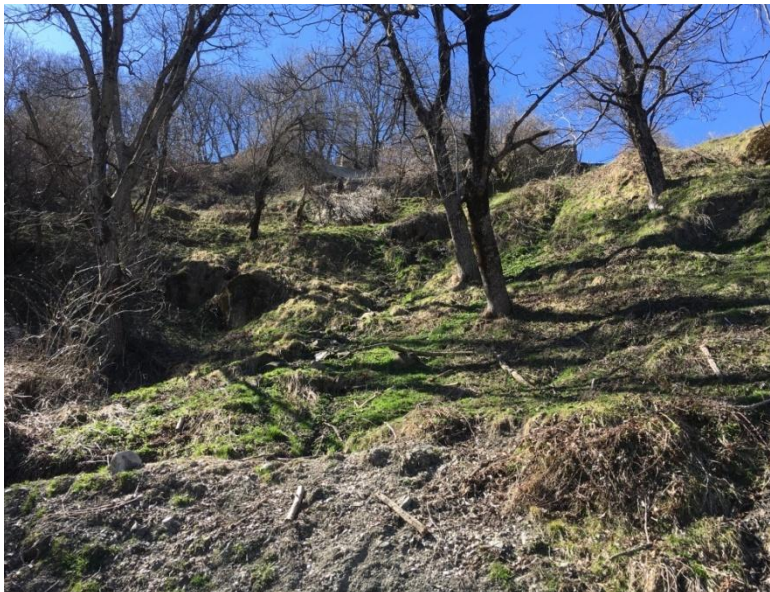
**Εικόνα 5.9** Έντονη ανωμαλία εδάφους που δείχνει την μετακίνηση

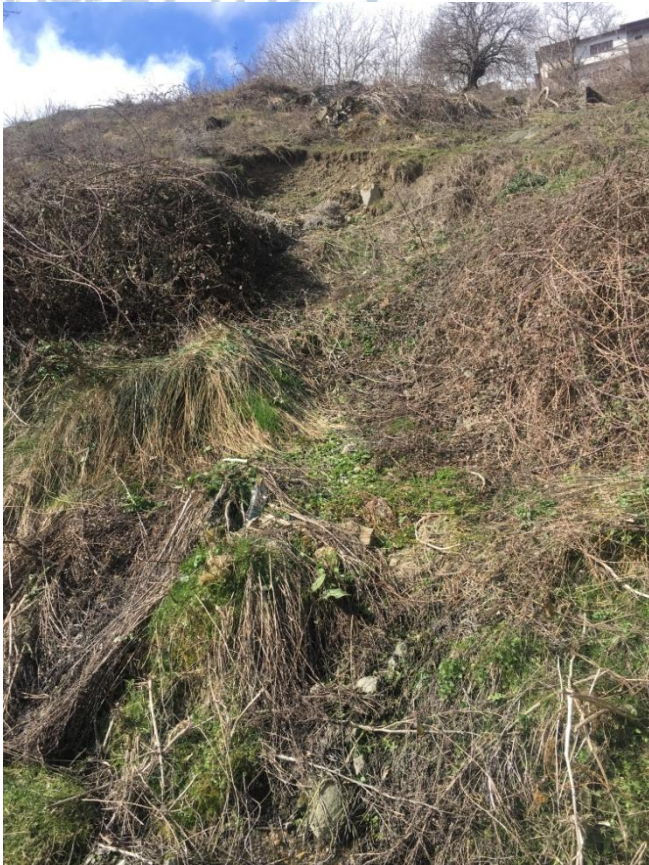
**Εικόνα 5.13** Λοφώδεις επιφάνειες με τεμάχ  
γαμμίτη όπου φαίνεται έντονα η μετακίνηση

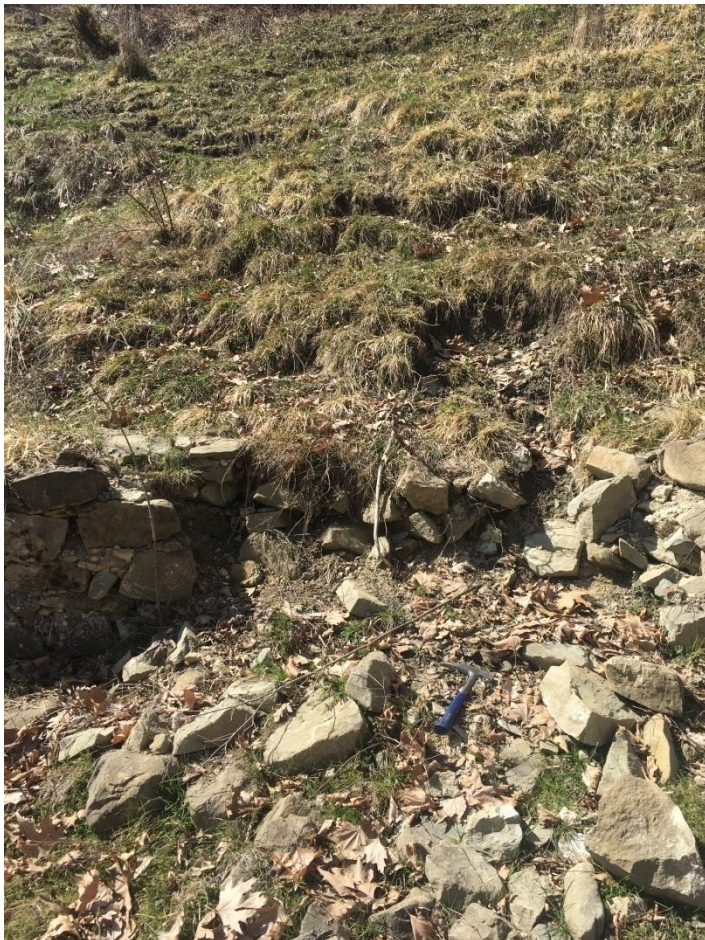
**Εικόνα 5.15** Αστοχία στο τοιγάκι

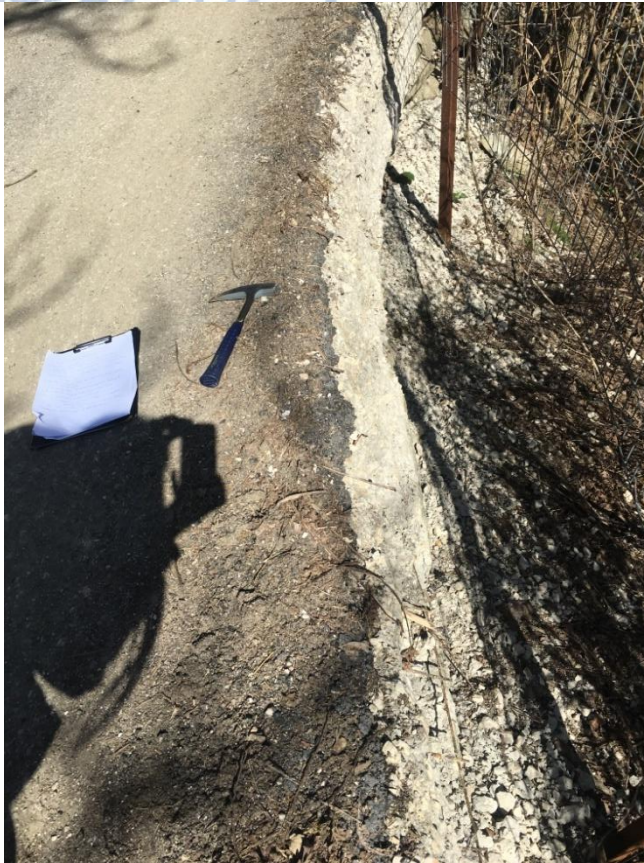
**Εικόνα 5.16** Αστοχία στον δρόμο

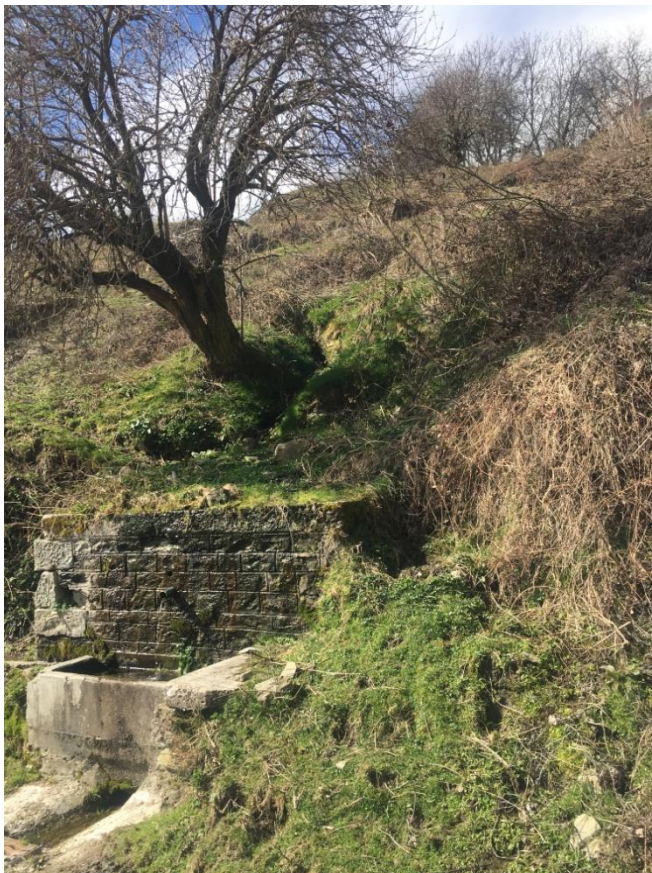
**Εικόνα 5.19** Πηγή στα όρια του οικισμού το Μετσόβου

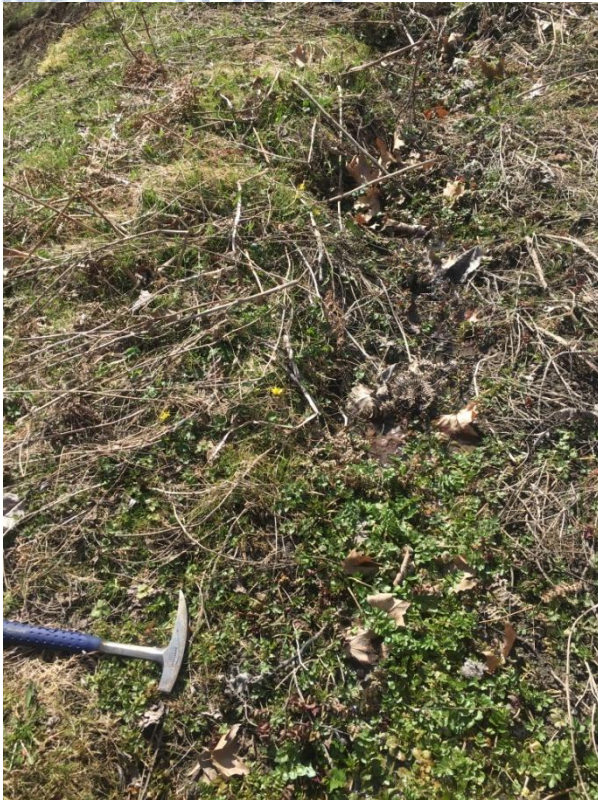
**Εικόνα 5.20** Ρυάκι πίσω από το φούσκωμα
