ΑΡΙΣΤΟΤΕΛΕΙΟ ΠΑΝΕΠΙΣΤΗΜΙΟ ΘΕΣΣΑΛΟΝΙΚΗΣ  
ΤΜΗΜΑ ΓΕΩΛΟΓΙΑΣ  
ΤΟΜΕΑΣ ΦΥΣΙΚΗΣ ΓΕΩΓΡΑΦΙΑΣ

ΕΦΑΡΜΟΓΗ ΤΟΥ ΔΕΙΚΤΗ ΥΔΡΟΜΟΡΦΟΛΟΓΙΚΗΣ ΠΟΙΟΤΗΤΑΣ ΚΟΙΤΩΝ (ΜQI) ΣΤΟΝ ΠΟΤΑΜΟ  
ΕΒΡΟ

ΔΙΠΛΩΜΑΤΙΚΗ ΕΡΓΑΣΙΑ

IMPLEMENTATION OF MORPHOLOGICAL QUALITY INDEX (MQI) IN EVROS RIVER

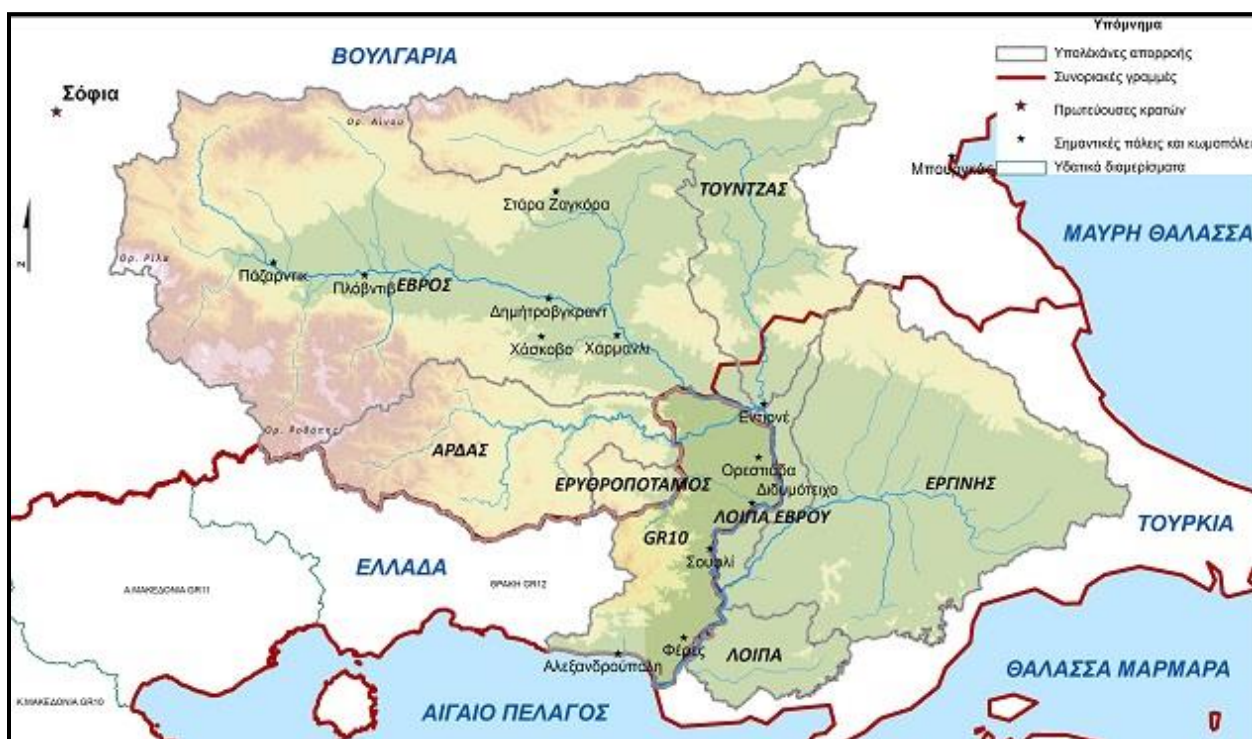
**Εικόνα 2** Υδρολογική λεκάνη Ποταμού Έβρου και οι σημαντικότεροι παραπόταμοί του. Αντλήθηκε από (Έβρου (GR10) - Σχέδια Διαχείρισης Κινδύνων Πλημμύρας, 2013)

Ο Άρδας όπου κατά την Αρχαιότητα ονομαζόταν Άρπησος ξεκινάει το ταξίδι του από τα όρη της Κούλας τα οποία βρίσκονται στην βουλγαρική επικράτεια (Εικόνα 2). Η λεκάνη απορροής είναι περίπου 5.644 Km<sup>2</sup>, τα 5.300 Km<sup>2</sup> βρίσκονται επί Βουλγαρικού εδάφους ενώ μόνο τα 344 Km<sup>2</sup> τοποθετούνται στην ελληνική περιοχή. Αφού διασχίσει 216 Km στο εσωτερικό της Βουλγαρίας φτάνει στο χωριό Μηλέα και εισέρχεται στην Ελλάδα. Έπειτα ο ποταμός διασχίζει 43 Km στον Ελληνικό χώρο μέχρι την συμβολή του στον ποταμό Έβρο στο χωριό των Καστανιών. Ο Άρδας αποτελεί ένα από τα σημαντικά οικοσυστήματα της περιοχής και όλη η περιοχή έχει ενταχθεί στο πρόγραμμα NATURA 2000. Το 1969 στην περιοχή 8 χλμ από το χωριό του Κυπρίνου έχει κατασκευαστεί ένα φράγμα το οποίο έχει μήκος 350 μέτρα (Υ.Π.Ε.Κ.Α., 2013).

Ο Τούντζας έχει της πηγές του στην κεντρική Βουλγαρία (Εικόνα 2) και αφότου διανύσει αρχικά από τα δυτικά προς τα ανατολικά και τέλος από τον βορά προς τον νότο το βουλγαρικό χώρο για 300 χλμ., εισέρχεται στην Τουρκία και διανύει 50 χλμ. ωστόσο να ενωθεί με την κοίτη του Έβρου στην περιοχή της Αδριανούπολης. Η λεκάνη απορροής είναι συνολικά περίπου 8.000 Km<sup>2</sup> από τα οποία 7.900 Km<sup>2</sup> ανήκουν στην Βουλγαρία και 100 Km<sup>2</sup> στην Τουρκία. (Υ.Π.Ε.Κ.Α., 2013)

Ο Εργίνης είναι ένας ποταμός ο οποίος βρίσκεται επί τουρκικού εδάφους (Εικόνα 2). Οι πηγές του τοποθετούνται στα όρη Istranca στην ανατολική Θράκη. Ο ποταμός αφότου διασχίσει 280 χλμ. με δυτική πορεία και αργότερα νότια στο τουρκικό έδαφος συμβάλει στην κοίτη του

Ο Ερυθροπόταμος πηγάζει από το Όρος Σάπκα (Εικόνα 2) το οποίο τοποθετείται στα όρια της περιφερικής ενότητας Έβρου και Ροδόπης είναι ένας από τους σημαντικούς παραποτάμους του ποταμού Έβρου η λεκάνη απορροής του υπολογίζεται στα 1.570 Km<sup>2</sup> από τα οποία 970 Km<sup>2</sup> ανήκουν στο Ελληνικό έδαφος και η συμβολή του παραποτάμου με τον Έβρο γίνεται κοντά στην περιοχή του Διδυμοτείχου. Ο Ερυθροπόταμος στην περιοχή του Μικρού Δερείου εισέρχεται στην Βουλγαρία και γίνεται το φυσικό σύνορο των δυο αυτών χωρών ωστόσο εισέλθει ξανά στον ελληνικό χώρο στο ύψος του χωριού των Μεταξάδων (Υ.Π.Ε.Κ.Α., 2013).

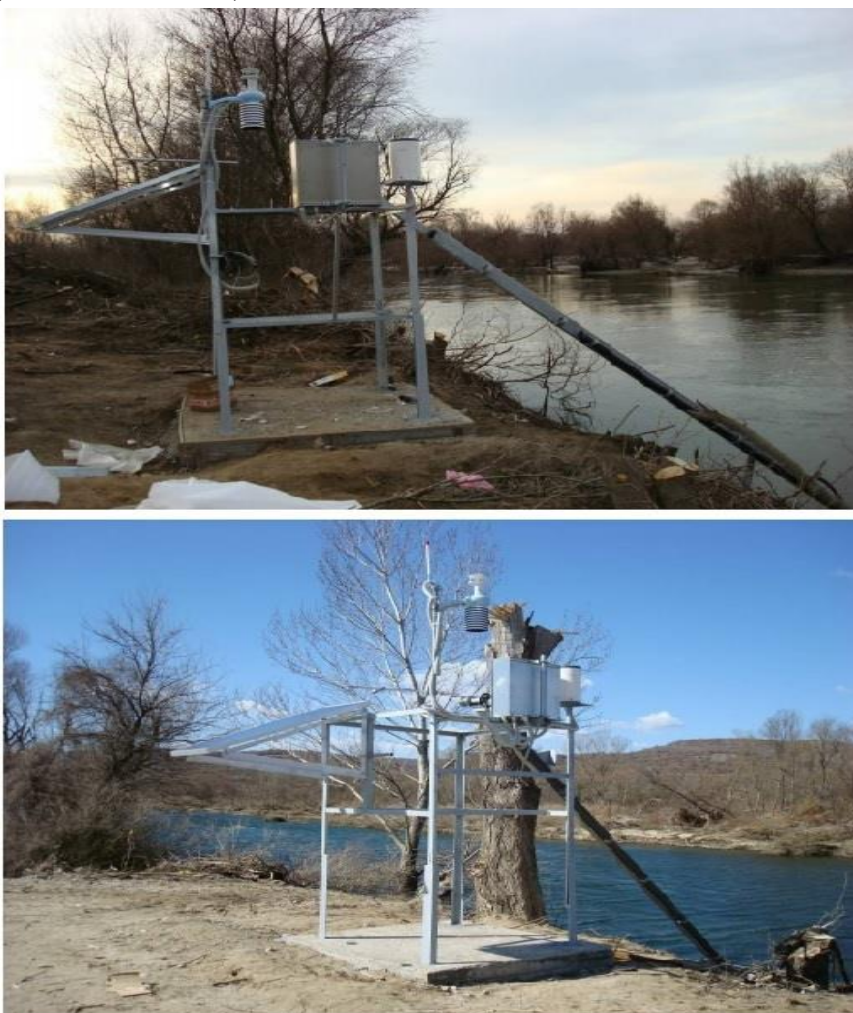
**Εικόνα 7** Ελληνικοί σταθμοί παρακολούθησης στον ποταμό Έβρο (Άνω, Ορμένιο) και στον ποταμό Άρδα (Κάτω, Κόμαρα). Αντλήθηκε από (Υ.Π.Ε.Κ.Α., 2013)

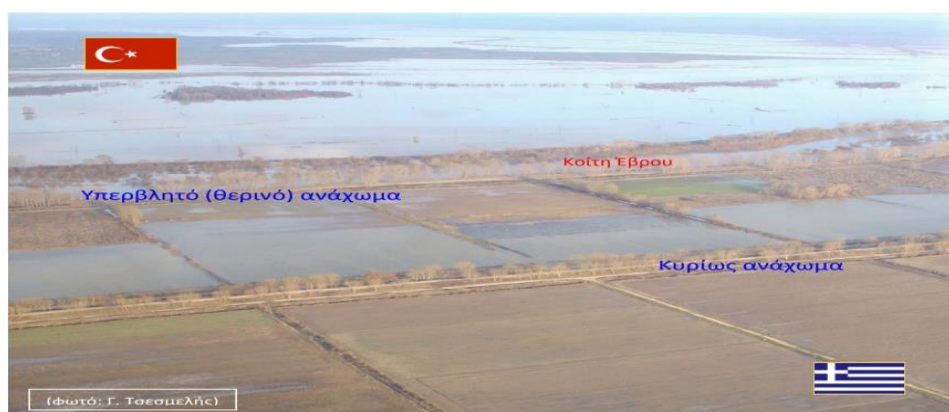
**Εικόνα 8** Υπερβλητό και κυρίως ανάχωμα στην κοίτη του Έβρου. Αντλήθηκε από (Υ.Π.Ε.Κ.Α., 2013)

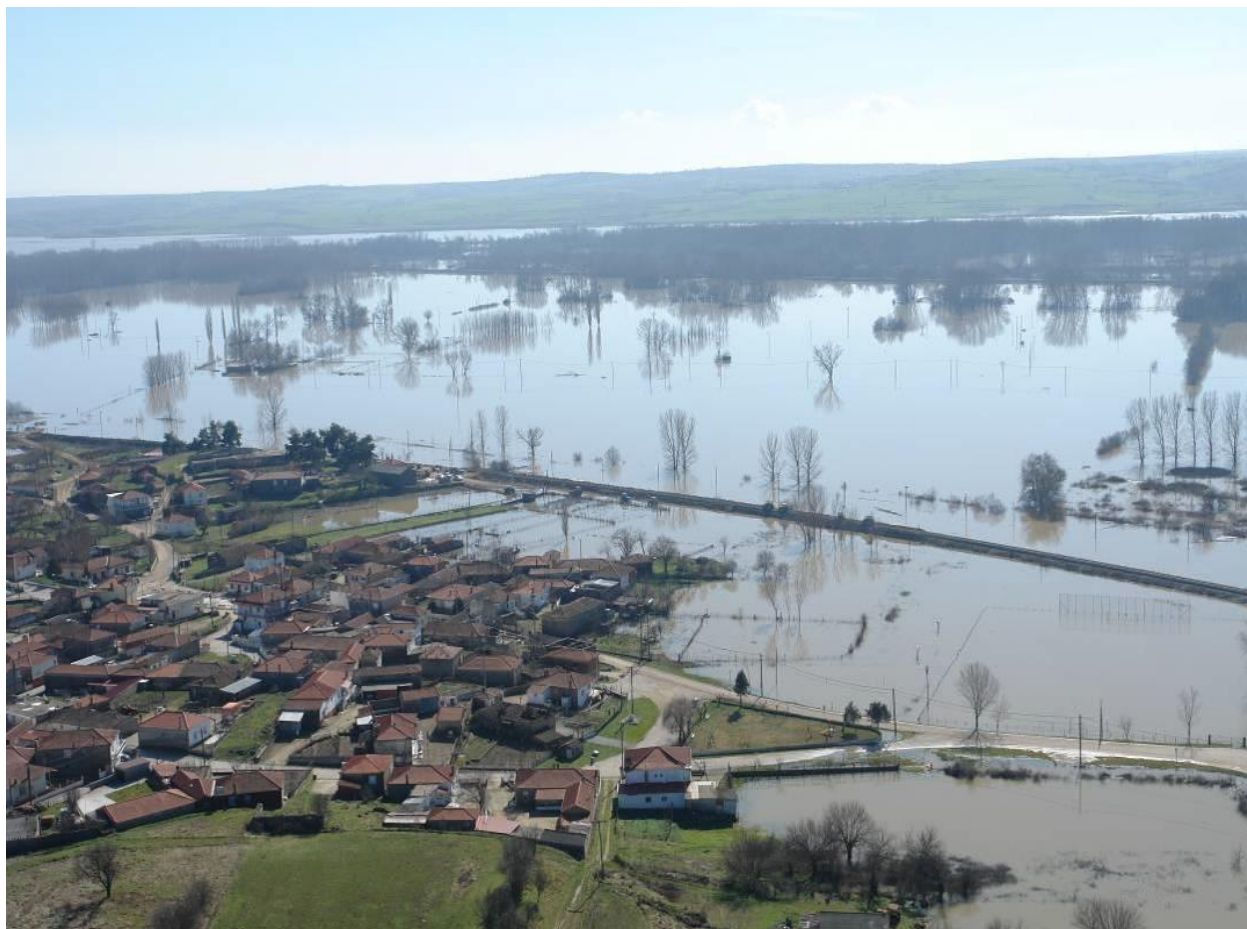
**Εικόνα 9** Οικισμός Πραγγίου και σιδηροδρομική γραμμή κατά τις πλημμύρες του 2010. Αντλήθηκε από (Υ.Π.Ε.Κ.Α., 2013)

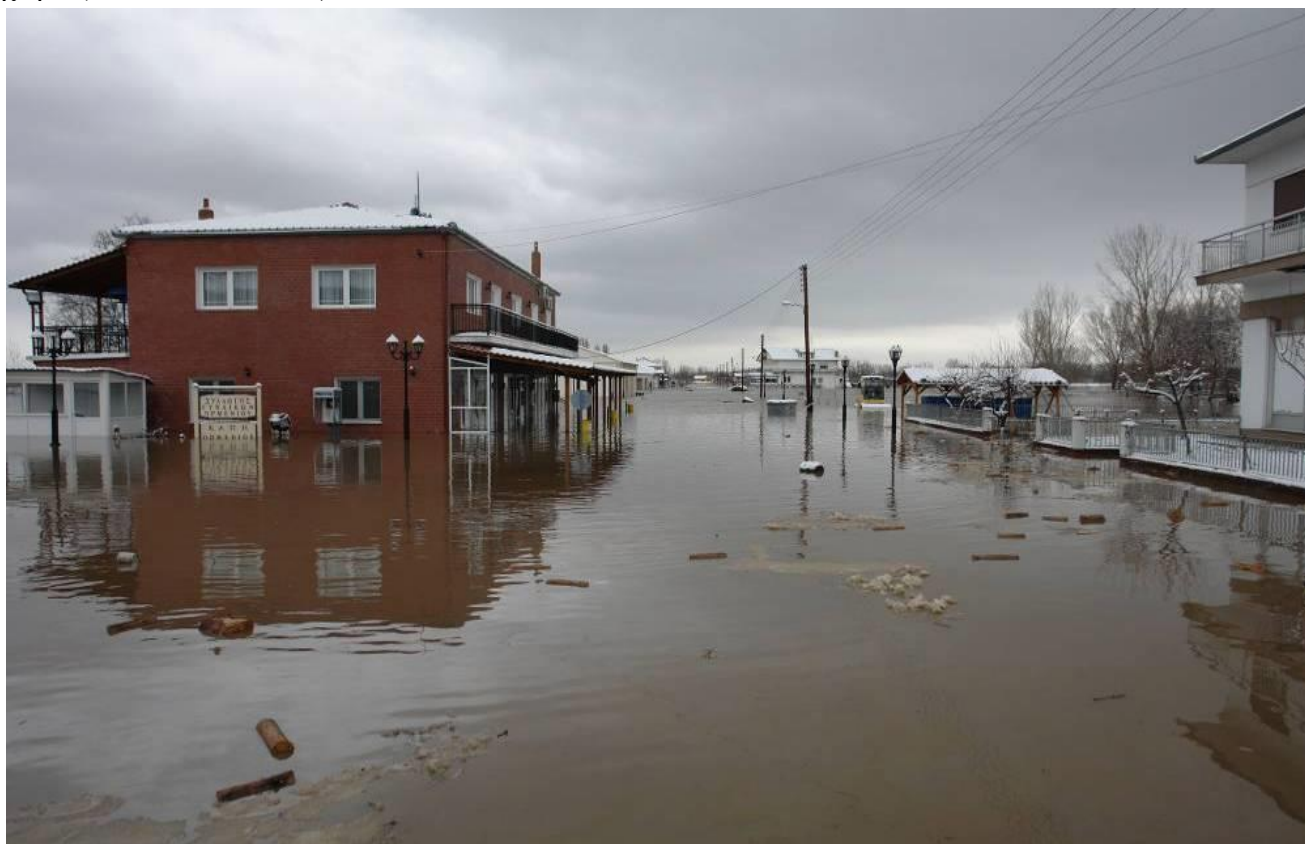
**Εικόνα 11** Πλημμυρισμένο χωριό του Ορμενίου 07/02/2010. Αντλήθηκε από (Υ.Π.Ε.Κ.Α., 2013)

Σχεδόν κάθε έτος παρατηρούνται πλημμυρικά φαινόμενα μικρής ή μεγάλης έκτασης σύμφωνα με τα αρχεία που έχουμε διαθέσιμα για την λεκάνη απορροής του Έβρου. Αυτά τα αρχεία μας δίνουν πληροφορίες για μια περίοδο 16 ετών από το 1986 μέχρι και το 2012. Στα δεδομένα που μας παρέιχε ο ΕΛΓΑ, η μόνη χρονιά η οποία δεν σημειώθηκε κανένα πλημμυρικό

επεισόδιο στην λεκάνη απορροής είναι η χρονιά του 1992. Η αιτία των πλημμυρικών επεισοδίων οφείλεται συνήθως στην διατομή του ποταμού και την υπέρβαση της παροχευτικότητας του. Επιπλέον παρατηρούμε τοπικές πλημμύρες σε μη παρόχθιες περιοχές λόγω μη καλής διαχείρισης και διοχέτευσης των απορροών προς τα κατάντη. Την τελευταία δεκαετία η συχνότητα και η ένταση των πλημμυρών εμφανίζεται αυξημένη. Οι αιτίες για αυτή την αύξηση αποδίδονται σε αρκετούς λόγους. Ο πρώτος λόγος είναι η λανθασμένη διευθέτηση της ποτάμιας κοίτης κατά τις τελευταίες δεκαετίες. Η πίεση των αγροτών για περισσότερες αρδευόμενες εκτάσεις, όπως οι μαζικές διευθετήσεις και η σμίκρυνση της ευρείας ποτάμιας κοίτης έφερε ως επόμενο την μείωση των προκαθορισμένων εκτάσεων από την μελέτη της Harza για την εκτόνωση και την αναχαίτιση των πλημμυρών, κοντά στο 80% μέχρι και 90%. Ένας ακόμα λόγος είναι ο σχηματισμός νησίδων και προσχώσεων εξαιτίας των μεγάλων αποθέσεων φερτών υλών και στερεοπαροχών. Το φαινόμενο αυτό δημιουργεί δυσμενείς συνθήκες όσο ο ποταμός προσεγγίζει την εκβολή του όπου και η κλίση του ελαττώνεται. Η κατάσταση επιδεινώνεται λόγω των στρατιωτικών παρόχθιων έργων που αποδίδουν περισσότερες δυσκολίες, στην εκτέλεση νέων αντιπλημμυρικών εγκαταστάσεων και την αναβάθμιση και συντήρηση των αναχωμάτων. Τέλος η κλιματική αλλαγή, η απουσία έργων ανάσχεσης πλημμυρών και ο λανθασμένος τρόπος διαχείρισης των φραγμάτων και των αντιπλημμυρικών έργων στις χώρες της Βουλγαρίας και Τουρκίας επιφέρουν μια ακόμη αιτία που επιδεινώνει τα πλημμυρικά φαινόμενα στον ελληνικό χώρο (Υ.Π.Ε.Κ.Α., 2013).

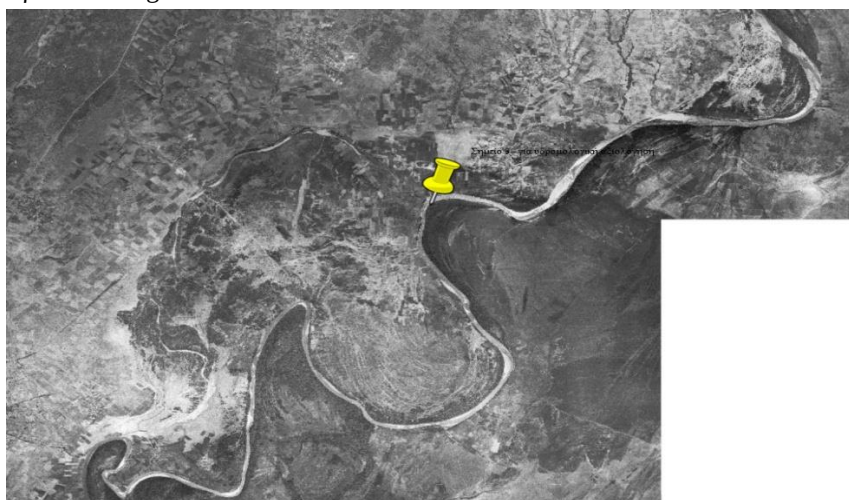
**Εικόνα 23** Η θέση παρατήρησης της μορφολογίας της κοίτης στη θέση Πέταλο όπως φαίνεται στον ορθοφωτοχάρτη του 1945-60 (Εθνικό Κτηματολόγιο).

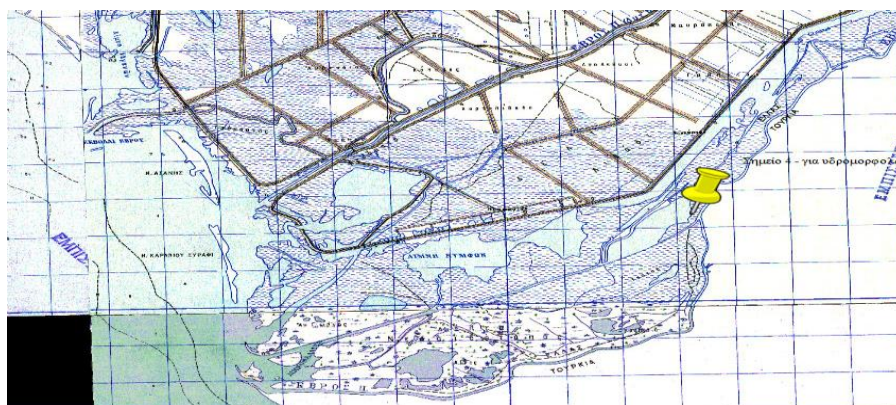
**Εικόνα 25** Η θέση παρατήρησης της μορφολογίας της κοίτης στη θέση Δέλτα όπως φαίνεται στον τοπογραφικό χάρτη κλίμακας 1:50.000 της ΓΥΣ.

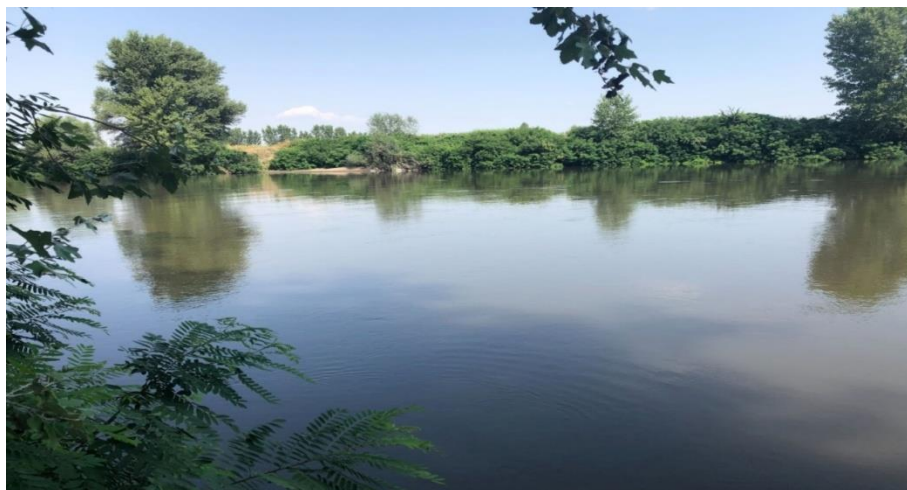
**Εικόνα 32** Τμήμα καναλιού του ποταμού Έβρου στην περιοχή των Μαρασίων (Προσωπικό Αρχείο)

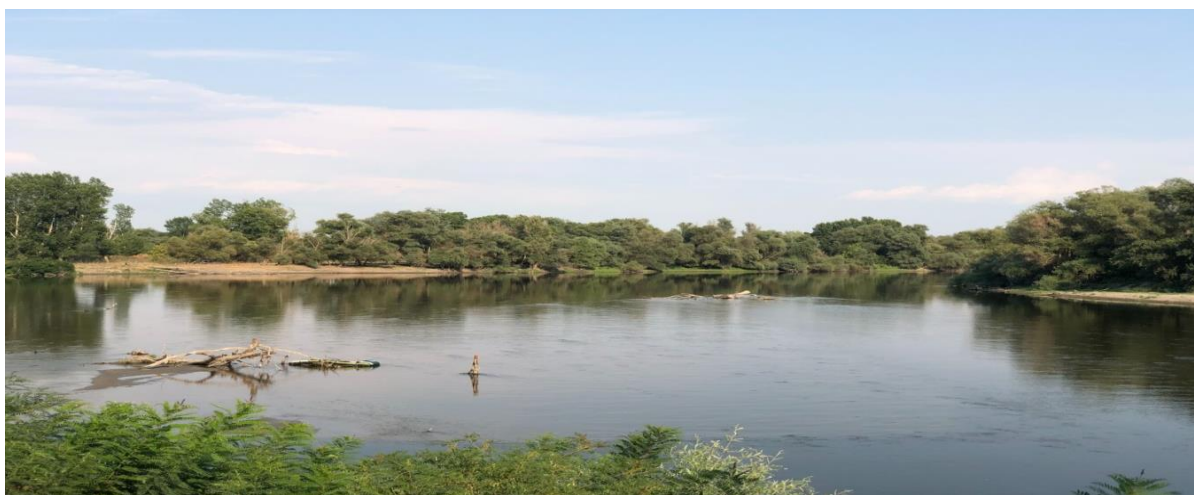
**Εικόνα 33** Τμήμα καναλιού του ποταμού Έβρου στην περιοχή του Διδυμοτείχου (Προσωπικό Αρχείο)

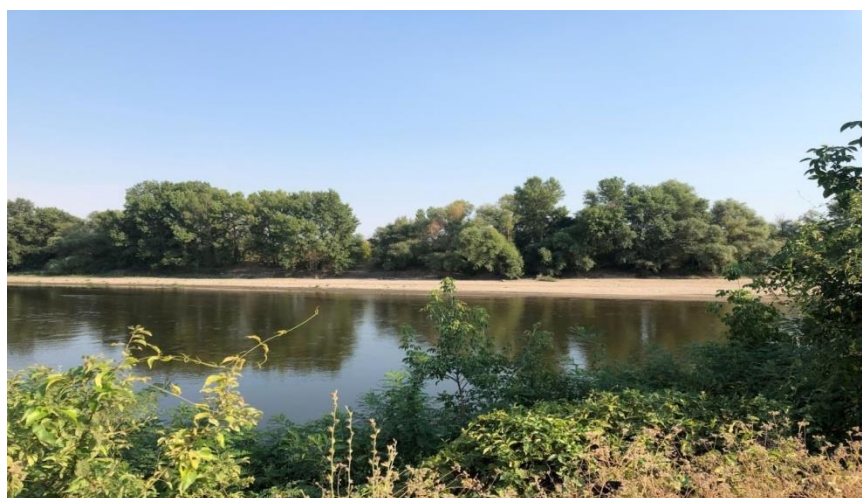
**Εικόνα 34** Τμήμα καναλιού του ποταμού Έβρου στην περιοχή του Διδυμοτείχου (Προσωπικό Αρχείο)

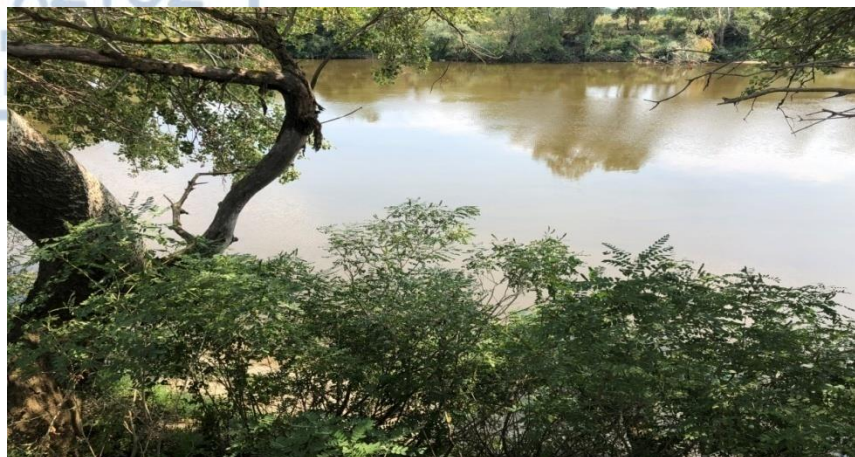
Εικόνα 35 Τμήμα καναλιού του ποταμού Έβρου στην περιοχή του Πετάλου (Προσωπικό Αρχείο)

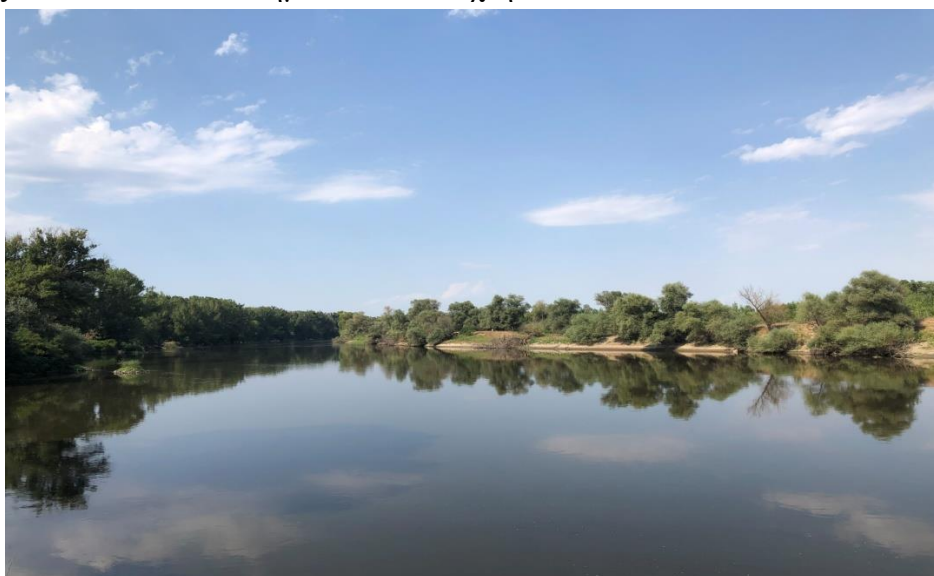
**Εικόνα 37** Τμήμα καναλιού του ποταμού Έβρου στην περιοχή Σουφλίου (Προσωπικό Αρχείο)

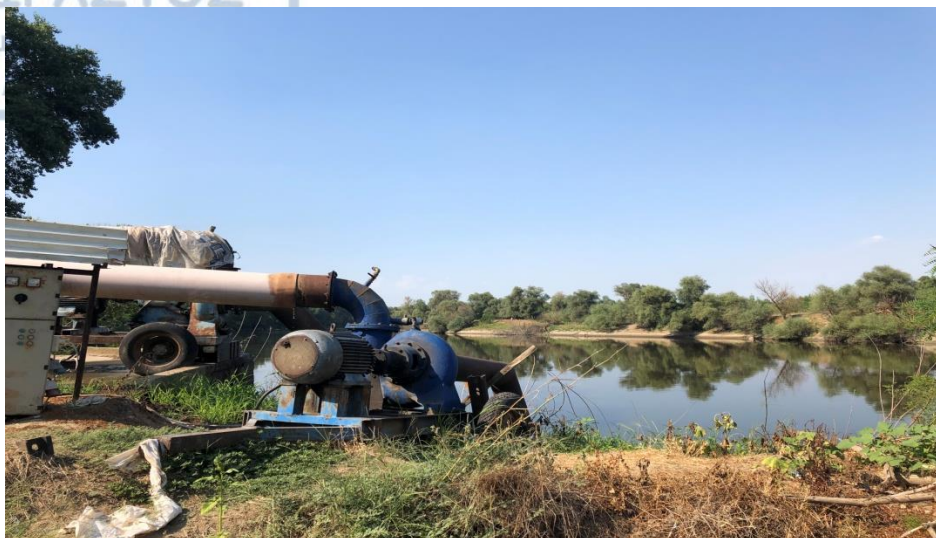
Εικόνα 39 Τμήμα καναλιού του ποταμού Έβρου στην περιοχή Σουφλίου (Προσωπικό Αρχείο)
