**ΑΞΙΟΛΟΓΗΣΗ ΕΥΣΤΑΘΕΙΑΣ ΒΡΑΧΩΔΩΝ ΠΡΑΝΩΝ ΣΕ**  
**ΤΜΗΜΑ ΤΟΥ ΠΕΡΙΦΕΡΕΙΑΚΟΥ ΔΡΟΜΟΥ ΤΗΣ**  
**ΘΕΣΣΑΛΟΝΙΚΗΣ**

**ΔΙΠΛΩΜΑΤΙΚΗ ΕΡΓΑΣΙΑ**

**ΘΕΣΣΑΛΟΝΙΚΗ 2023**

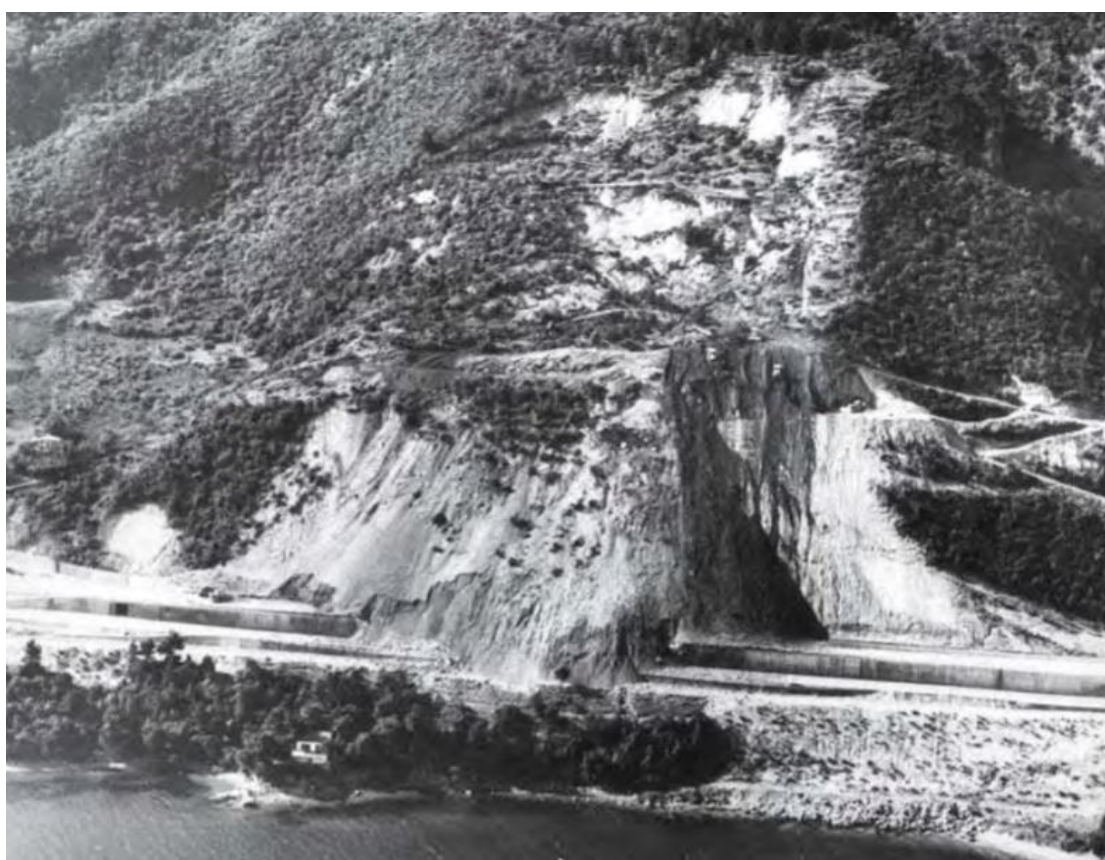
*Εικόνα 1: Κατολίσθηση Παναγοπούλας Ν.Ε.Ο. Αθηνών - Πατρών, 1971. Περιστροφική ολίσθηση (τύπου εδάφους) σε κατακερματισμένο ασβεστόλιθο σε εναλλαγές με αργιλικούς σχιστόλιθους και πυριτιόλιθους. Λήψη από ελικόπτερο στις 28/04/1971, για τους σκοπούς της γεωτεχνικής μελέτης που εκπονήθηκε εκείνη την περίοδο από την ΓΕΩΕΡΕΥΝΑ ΑΕ. (Koukis et al, 2005)*

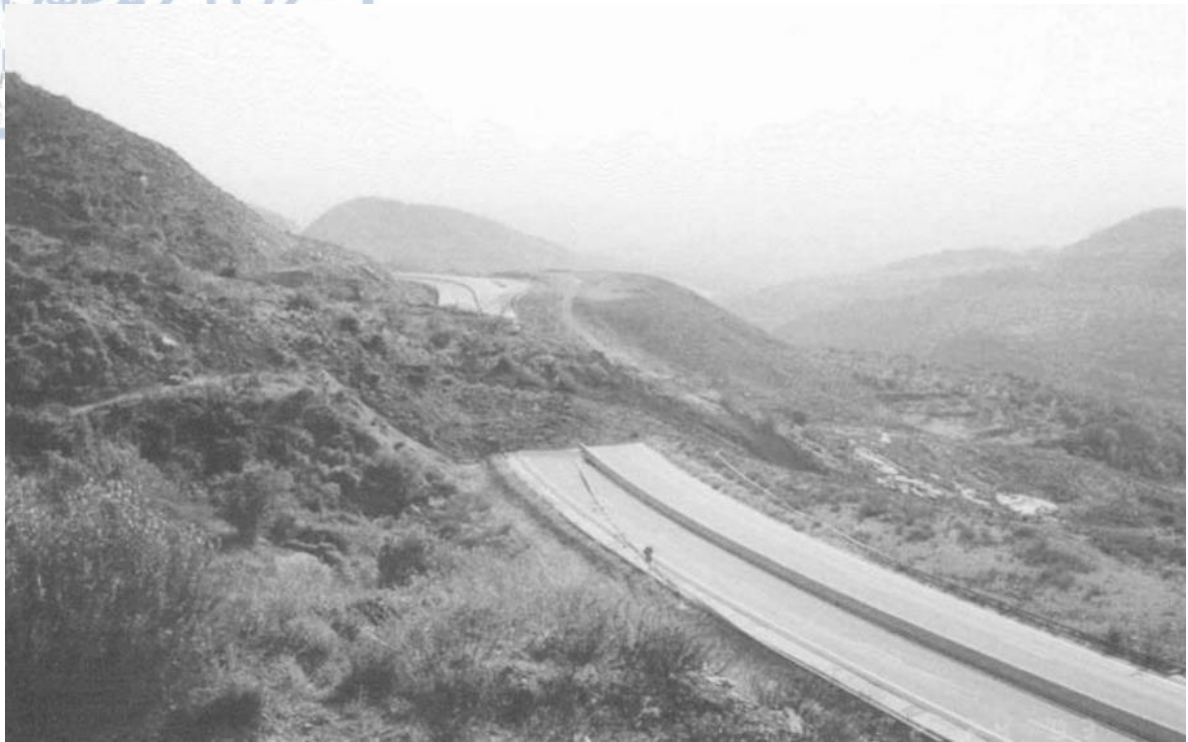
Εικόνα 2: Κατολίσθηση Τσάκωνα Ε.Ο. Τρίπολης - Καλαμάτας, 2003. Περιτροφική ολίσθηση (τύπου εδάφους) σε διατμημένο φλύσχη (εδώ σε αργιλικό σχιστόλιθο) (Ελληνική Γεωλογική Εταιρεία, 2004)

Η κατολίσθηση της Τσάκωνας χαρακτηρίζεται από έναν επιμήκη άξονα μήκους 1200m με εγκάρσια προς την Εθνική Οδό διεύθυνση και πλάτος γύρω στα 300m. Κάποιες πρώτες αστοχίες εμφανίστηκαν το 2000, αφού ολοκληρώθηκε η κατασκευή της Ν.Ε.Ο., ενώ η τελική αστοχία πραγματοποιήθηκε τον Φεβρουάριο του 2003, καθώς έντονες βροχοπτώσεις έλαβαν χώρα στην περιοχή. Η τελική αστοχία χαρακτηρίζεται ως μεταθετική ολίσθηση, στην οποία αναπτύσσονται επιμέρους αστοχίες με διαφορετικά χαρακτηριστικά. Με βάση την γεωτεχνική έρευνα στην περιοχή, ο συνολικός όγκος των υλικών που ολίσθησαν έφθασε τα 9.000.000m<sup>3</sup>.

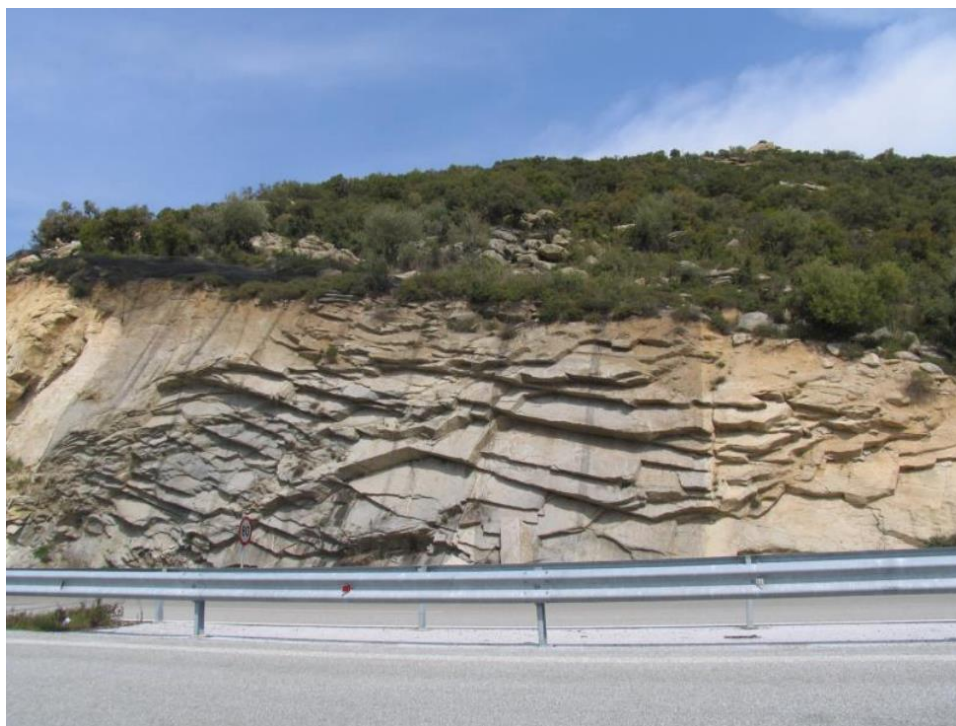
Εικόνα 6: Επίπεδη ολίσθηση (Αρχείο Β. Μαρίνου) (από Γ. Παπαθανασίου, 2021)

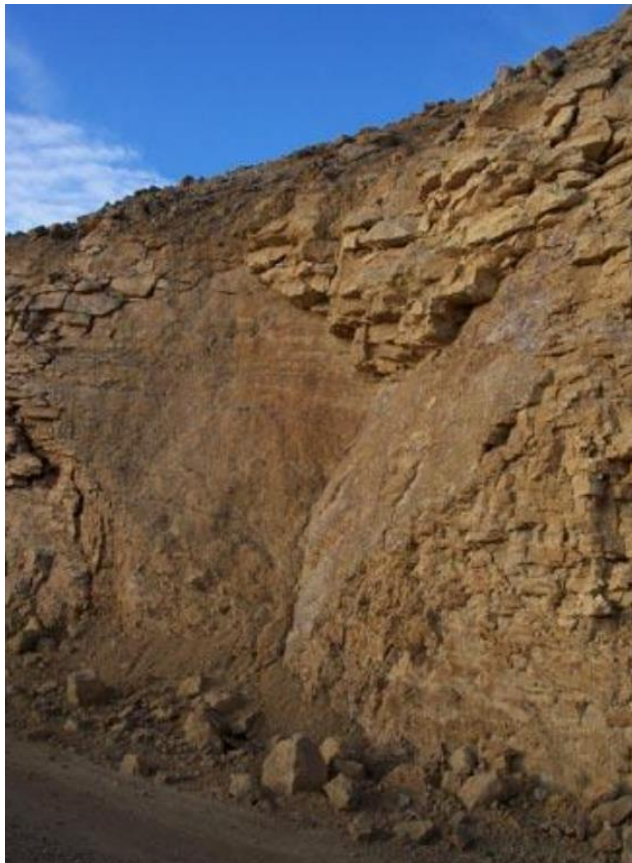
Εικόνα 7: Πρανές σε λατομείο, στο οποίο υπάρχουν ενδείξεις αστοχίας σφήνας. (British Geological Survey)

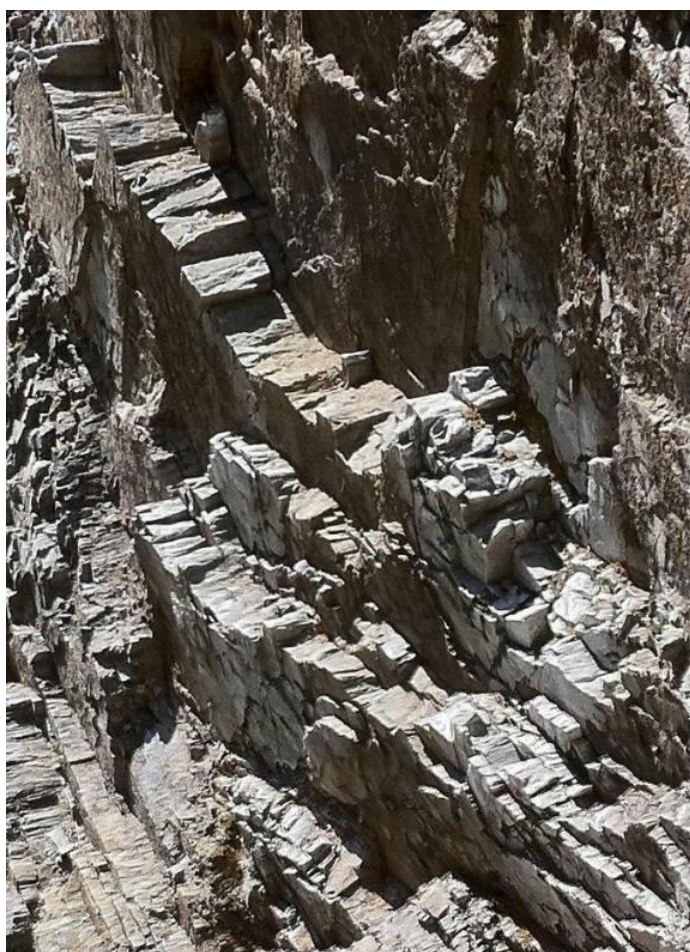
Εικόνα 8: Ολίσθηση από ανατροπή (Αρχείο Β. Μαρίνου) (από Γ. Παπαθανασίου, 2021)

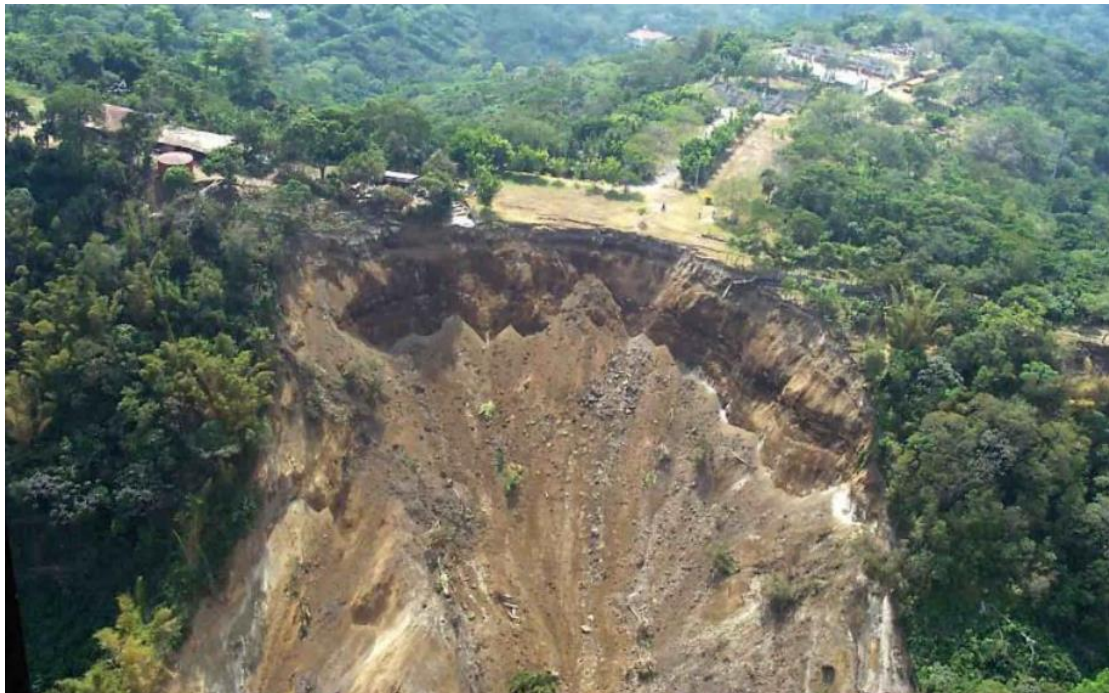
Εικόνα 9: Κυκλική ολίσθηση (Αρχείο Β. Μαρίνου) (από Γ. Παπαθανασίου, 2021)

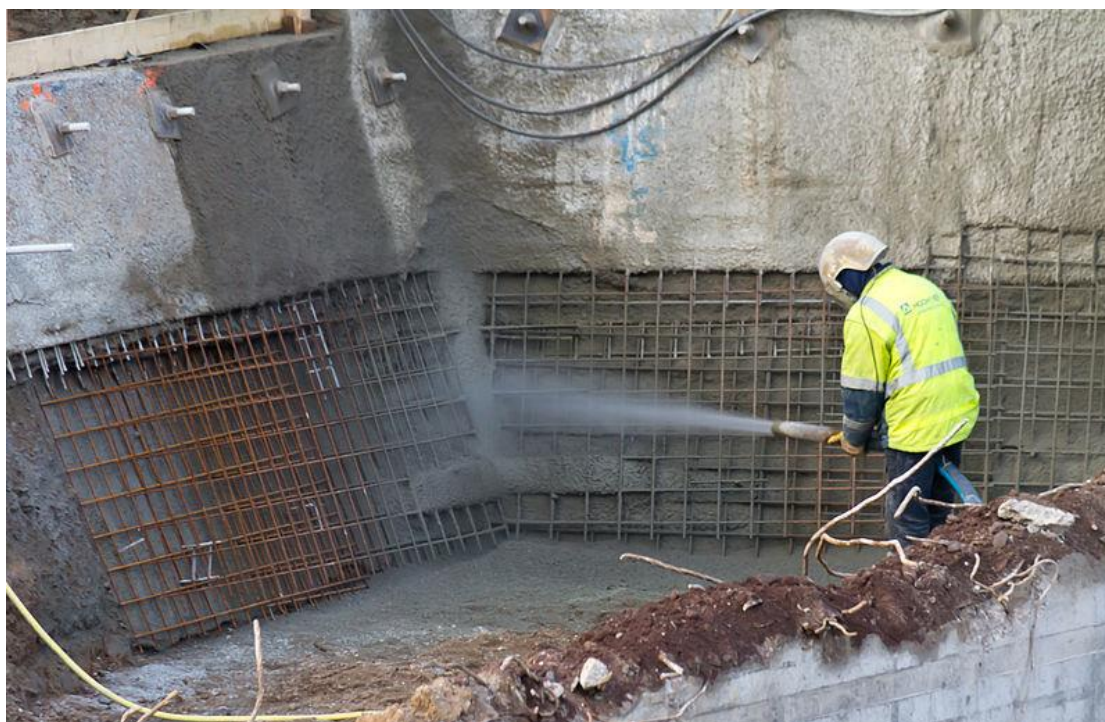
Εικόνα 10: Τοποθέτηση εκτοξευόμενου σκυροδέματος, Γερμανία (2013) (Wikipedia)

Αποτελείται από μείγμα τσιμέντου, άμμου και λεπτόκοκκου αδρανούς υλικού με νερό, που εκτοξεύεται από ειδική αντλία με μεγάλη ταχύτητα και υπό πίεση και στη συνέχεια εφαρμόζεται και προσκολλάται στο βραχώδες πρανές. Το πάχος του είναι συνήθως 5 – 20 cm και στο κάτω τμήμα του πρανούς τοποθετούνται, επίσης, πλαστικοί σωλήνες για να αποστραγγίσουν το εξερχόμενο από το εσωτερικό του πετρώματος νερό. Τις περισσότερες φορές συνοδεύεται από μεταλλικό πλέγμα για μεγαλύτερη ενίσχυση. (Κούκης και Σαμπατακάκης, 2007)

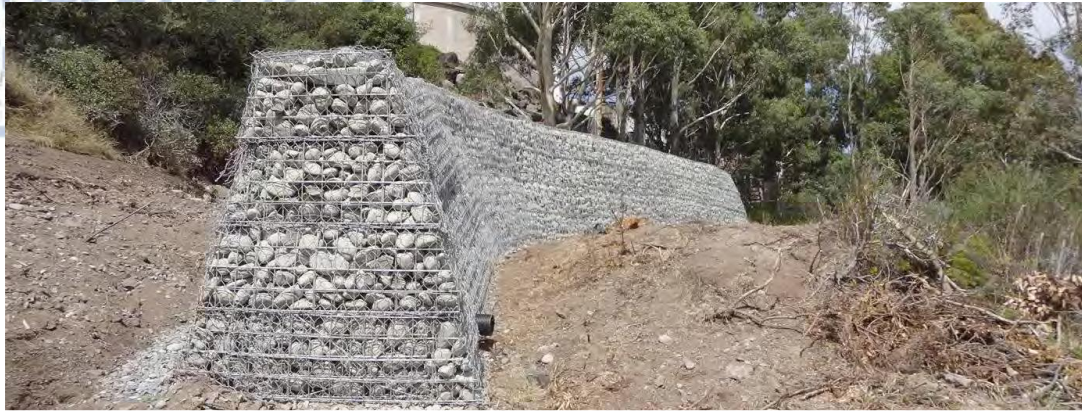
Εικόνα 11: Τοίχος αναχαίτισης, ενισχυμένος με συρματοκιβώτιο, Νέα Ζηλανδία (2016)

Στην περίπτωση που τα πρανή είναι πολύ απότομα και λείπει εντελώς η τάφρος αναχαίτισης, το ύψος του τοίχου αναχαίτισης μπορεί να αυξηθεί. Όταν υπάρχουν υψηλά πρανή, για την επίτευξη των βέλτιστων αποτελεσμάτων, πάνω από τους τοίχους αναχαίτισης τοποθετούνται επιπλέον φράκτες συγκράτησης για την αύξηση του ωφέλιμου ύψους τους. (Κούκης και Σαμπατακάκης, 2007)

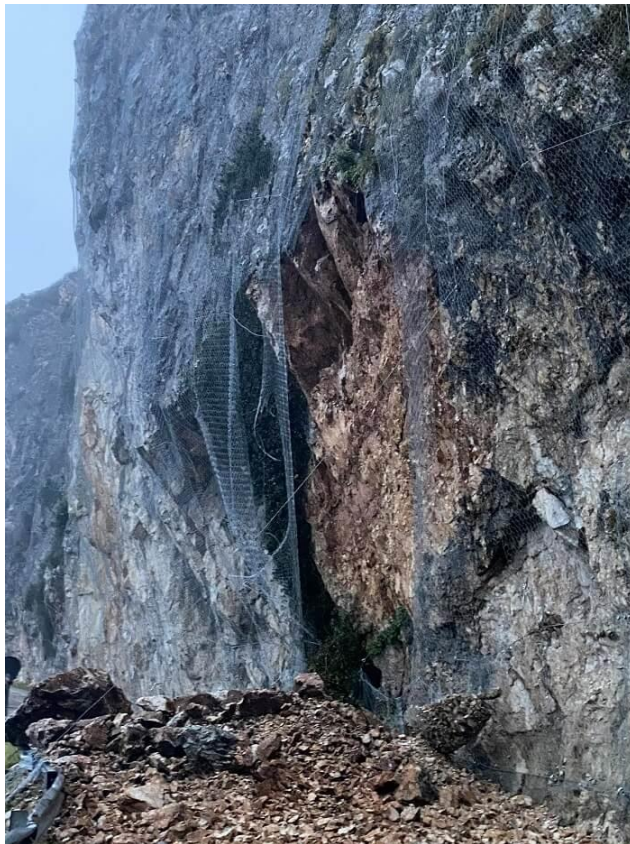
Εικόνα 12: Αστοχία μεταλλικού πλέγματος στον δρόμο Ιωαννίνων - Πράμαντα (2020)

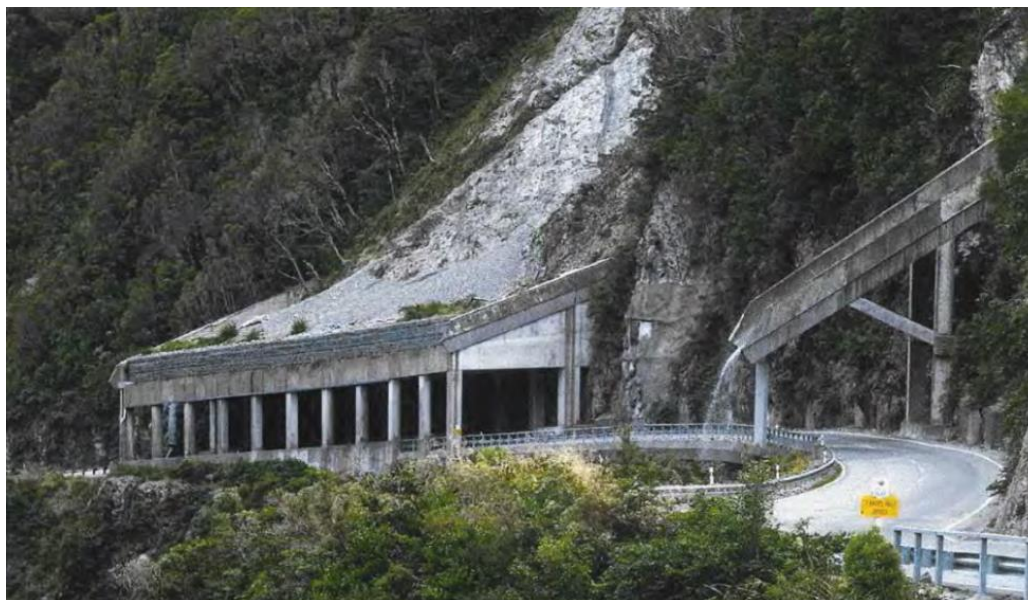
Εικόνα 13: Σκέπαστρο στη Νέα Ζηλανδία (2016)

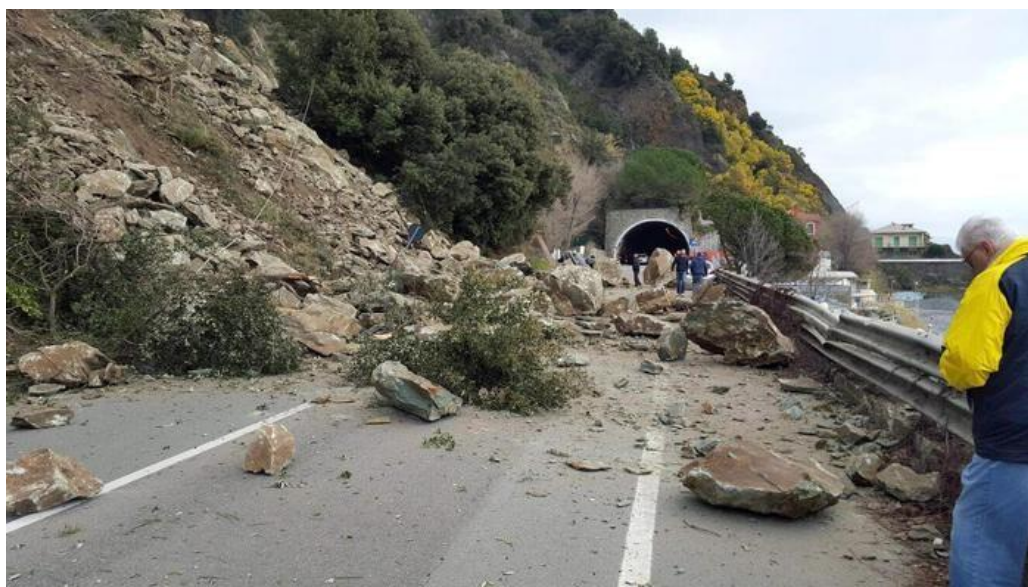
Εικόνα 14: Αστοχία πρανούς μετά το πέρας σήραγγας

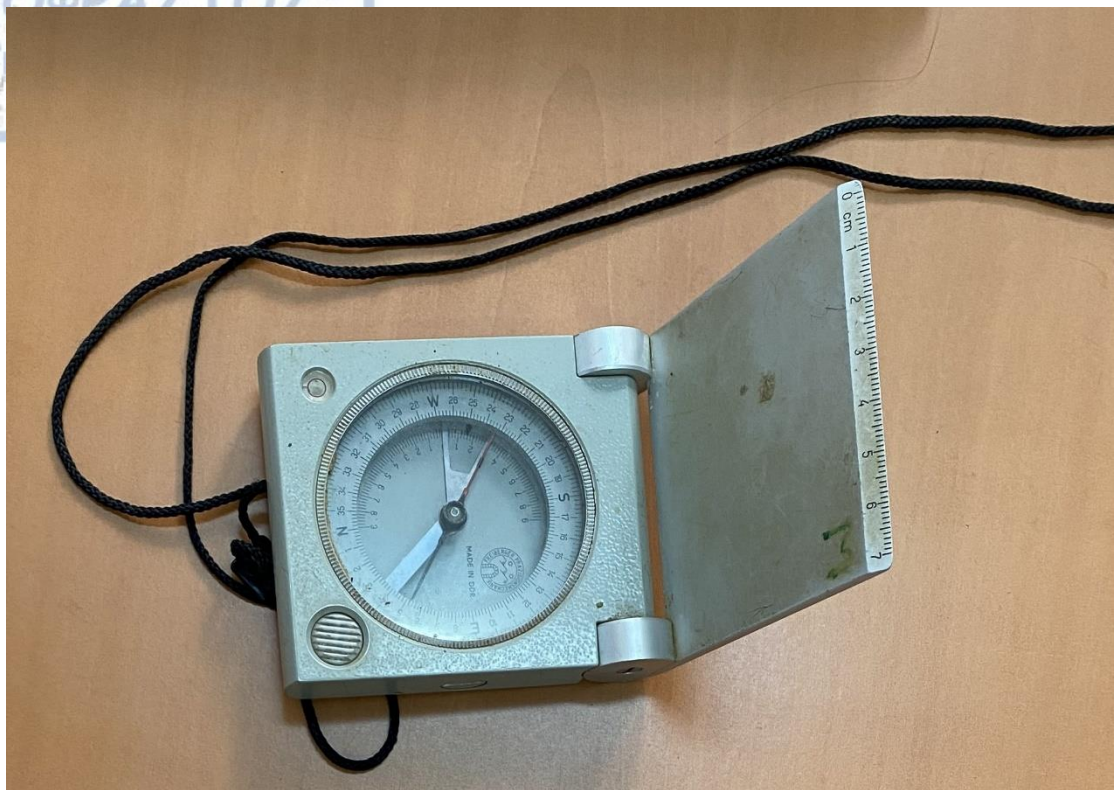
Εικόνα 16: Γεωλογική πυξίδα

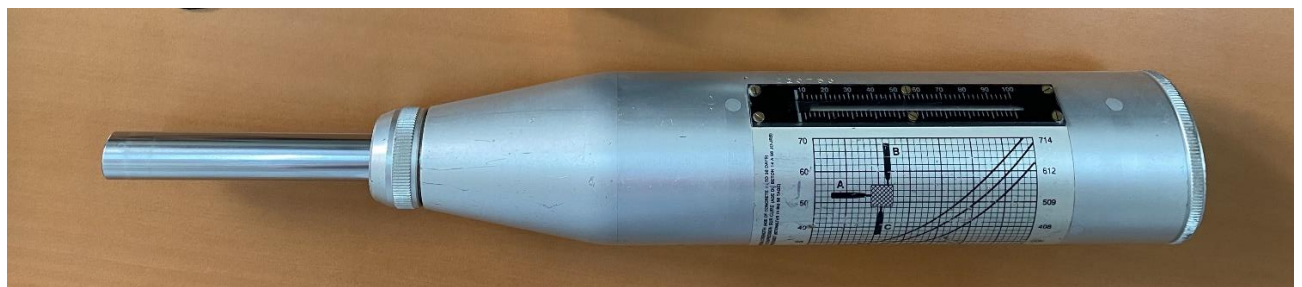
Εικόνα 17: Σφύρα Schmidt

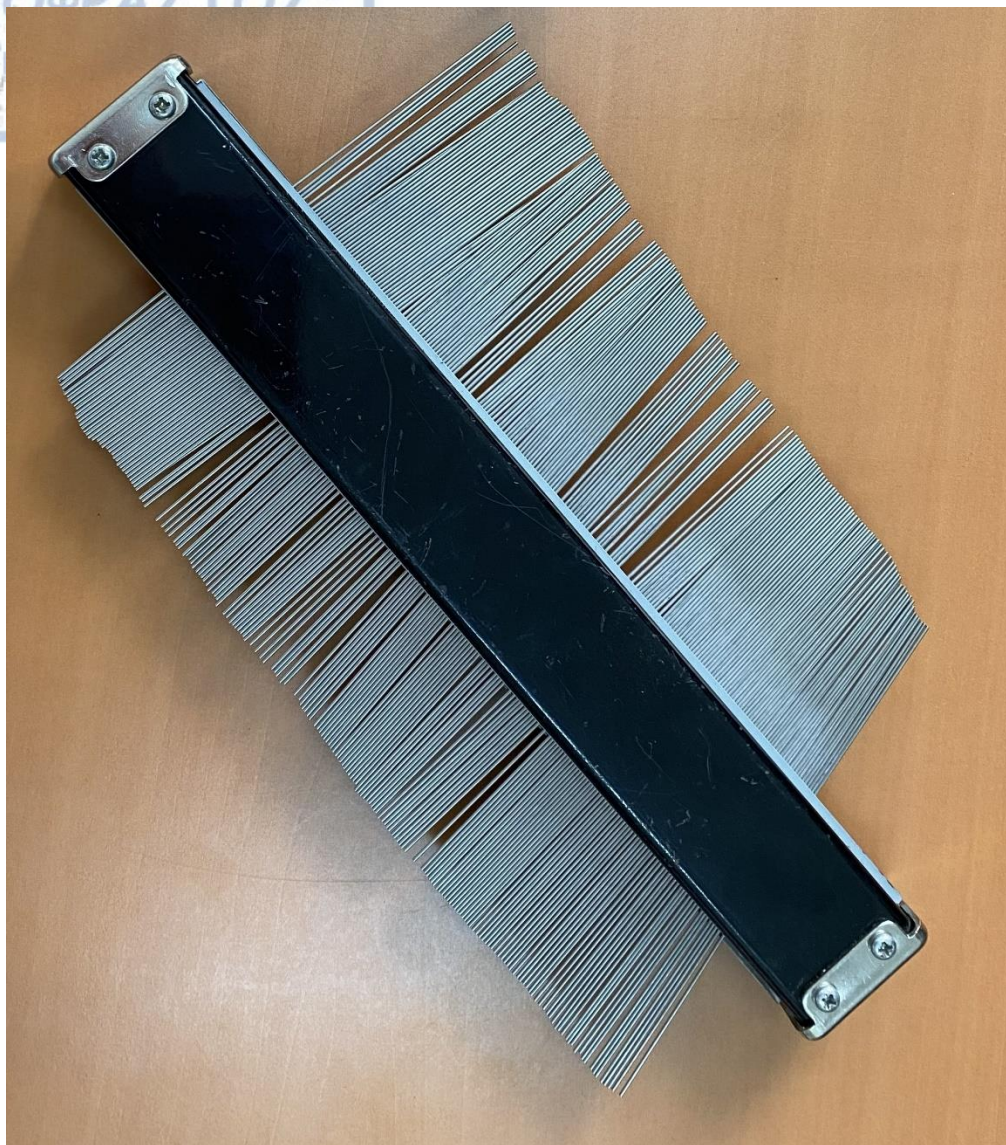
Εικόνα 18: Προφιλόμετρο

Τέλος, χρησιμοποιήσαμε το προφιλόμετρο στις επιφάνειες των ασυνεχειών με σκοπό την ποσοτικοποίηση της τραχύτητας. Το προφίλ που προκύπτει συγκρίνεται με το τυπικό προφίλ των Barton & Choubey (1977), το οποίο φαίνεται στο σχήμα 11, και έτσι καταλήγουμε στον συντελεστή τραχύτητας JRC. Στο πρυνές μελέτης μας καταλήξαμε σε JRC της κατηγορίας 8 – 10, που μεταφράζεται σε ολισθηρή κυματοειδή επιφάνεια.

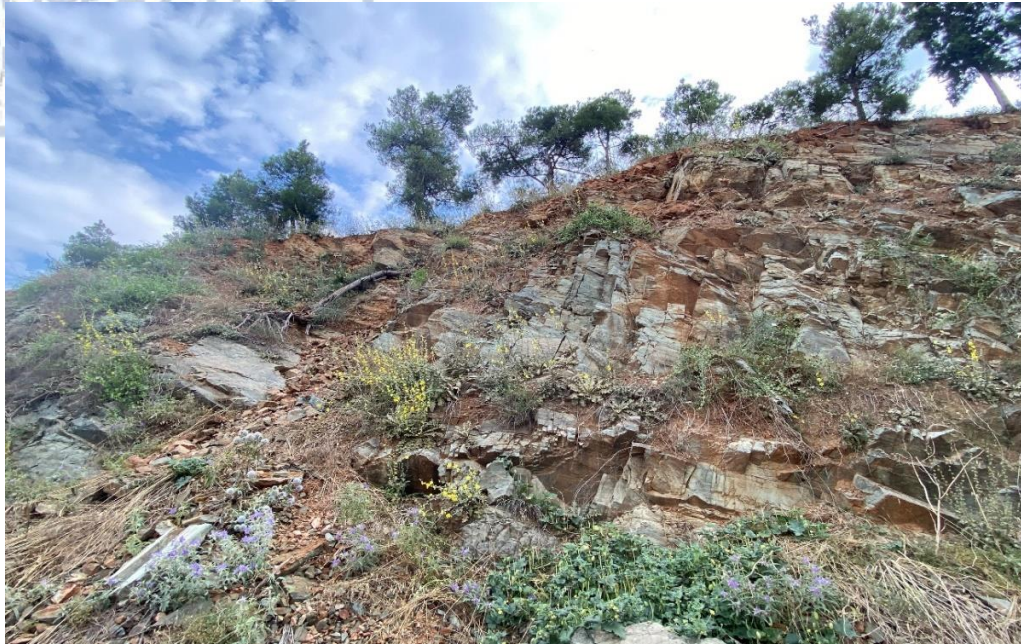
Εικόνα 19: Τμήμα του πρανούς μελέτης (1) – Ιούνιος 2023

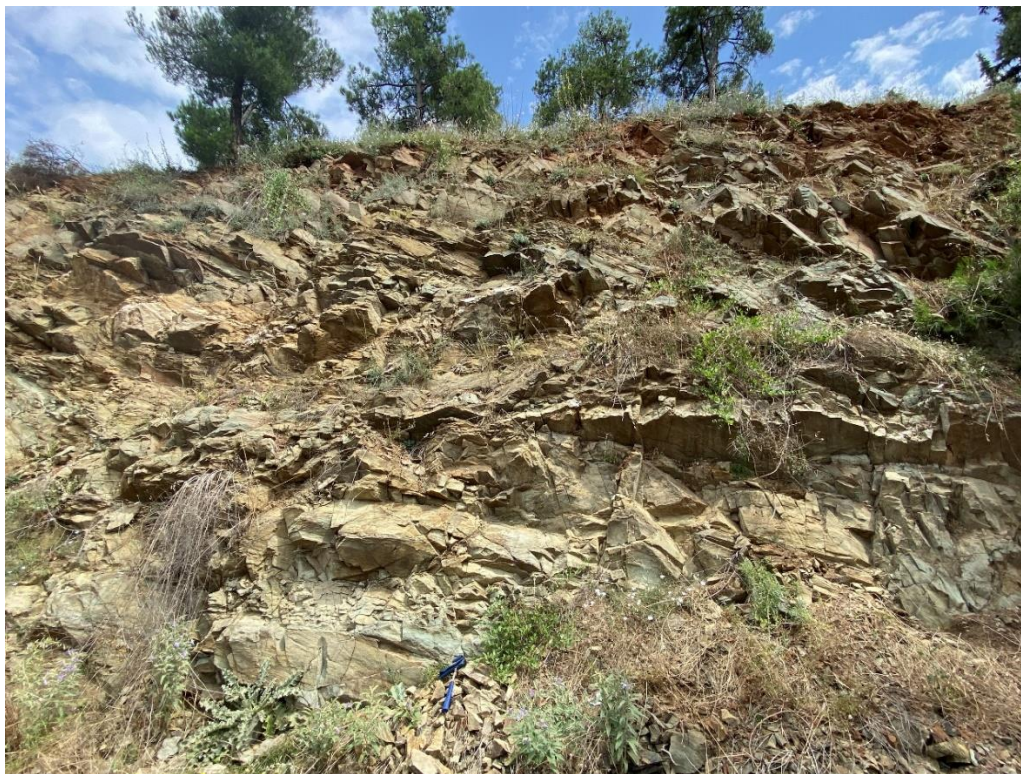
Εικόνα 20: Τμήμα του πρανούς μελέτης (2) - Ιούνιος 2023

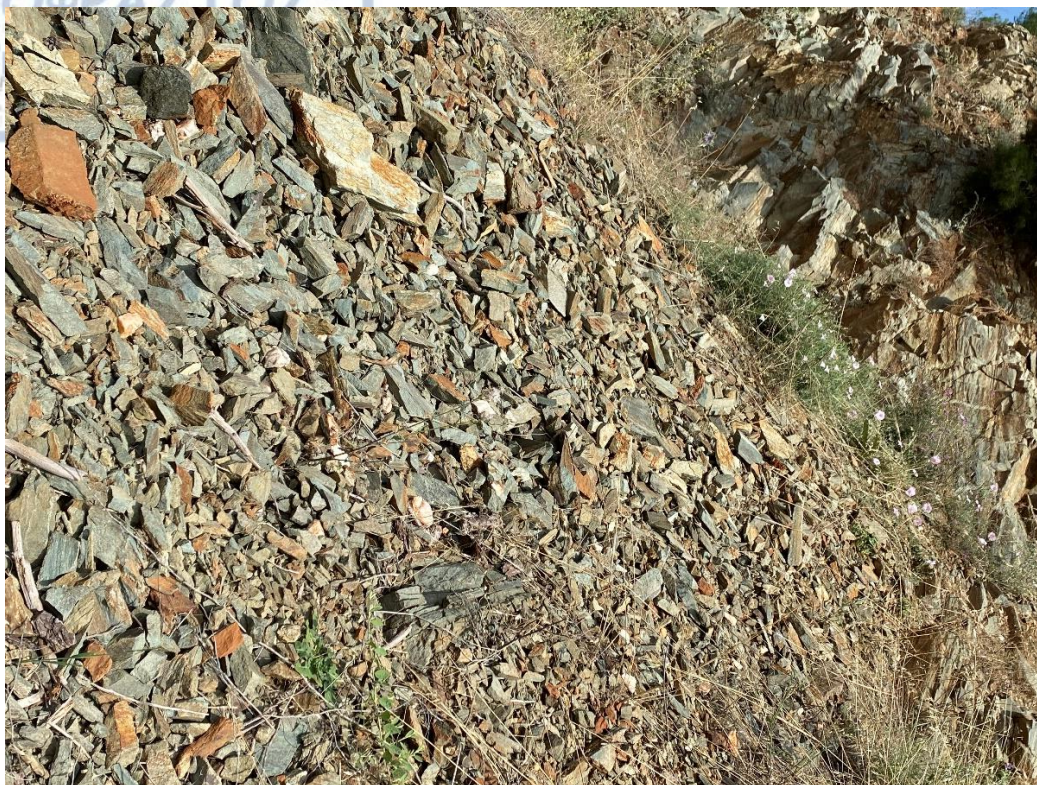
*Εικόνα 23: Κατολισθαίνοντα τεμάχη στο σημείο μελέτης (1) – Ιούνιος 2023*

Υπολογίσαμε, επίσης, τους όγκους των τεμαχών που αποκολλήθηκαν από το πρανές. Τα τεμάχια εμφάνισαν ποικιλία μεγεθών και όγκων. Ενδεικτικά:

- $V_1 = 37\text{cm} \times 52\text{cm} \times 61\text{cm} = 117.364\text{cm}^3 = 0,12\text{m}^3$
- $V_2 = 30\text{cm} \times 16\text{cm} \times 12\text{cm} = 5.760\text{cm}^3 = 0,01\text{m}^3$
- $V_3 = 20\text{cm} \times 37\text{cm} \times 25\text{cm} = 18.500\text{cm}^3 = 0,02\text{m}^3$

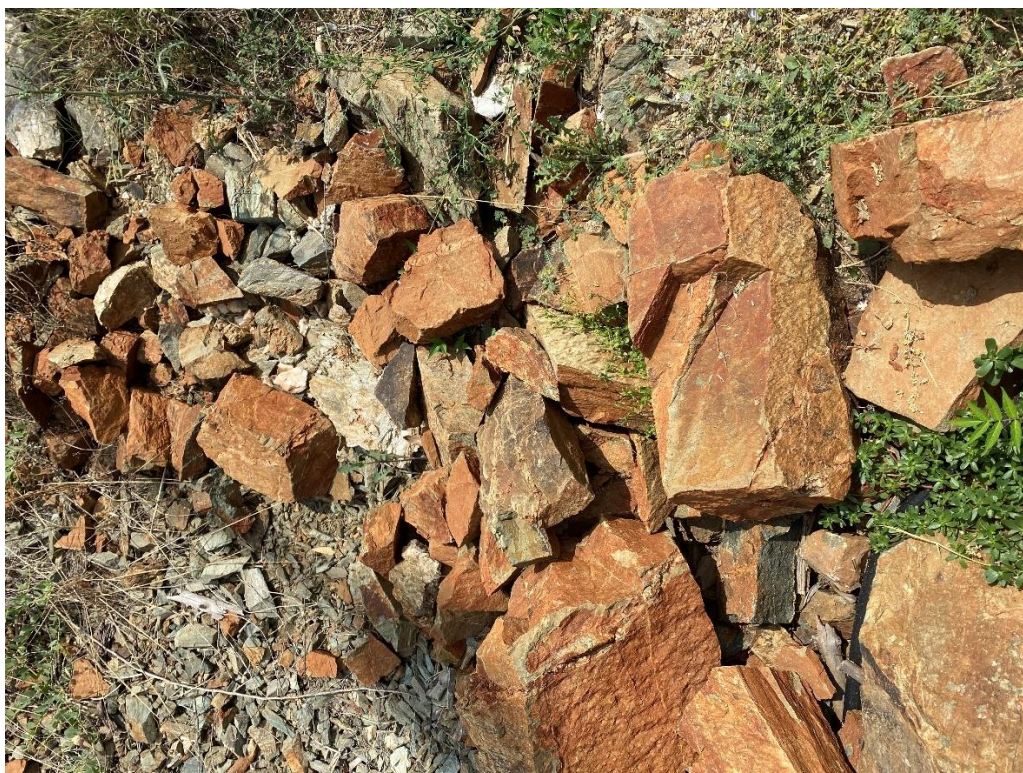
*Εικόνα 24: Κατολισθαίνοντα τεμάχη στο σημείο μελέτης (2) – Ιούνιος 2023*
