## ΠΕΡΙΒΑΛΛΟΝΤΙΚΕΣ ΕΠΙΠΤΩΣΕΙΣ ΣΤΟΥΣ ΔΟΜΙΚΟΥΣ ΛΙΘΟΥΣ ΤΟΥ ΑΜΦΙΑΡΕΙΟΥ – ΩΡΩΠΟΥ

Τσίπουρα-Βλάχου Μ., Μιχόπουλος Κ.

### ENVIRONMENTAL EFFECTS ON THE BUILDING STONE OF AMPHIARION – OROPOS, ATTICA, GREECE

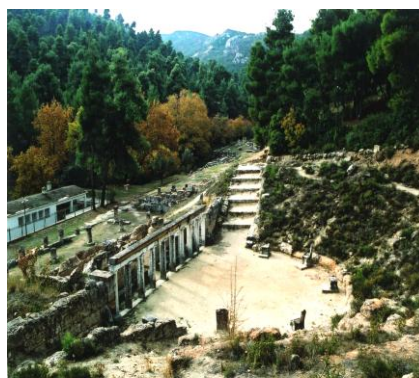
Σχήμα 2. Γενική άποψη του αρχαιολογικού χώρου από τα βόρεια. Διακρίνονται οι μαρμαρίνοι κίονες του προσκηνίου, το θέατρο στα δεξιά και αριστερά η στοά.

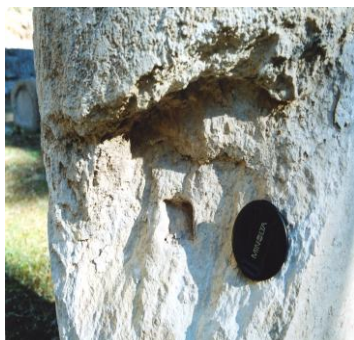
Σχήμα 3. Μαργαίος ασβεστόλιθος σε κίονα του ναού με έντονη αποκόλληση τεμαχίου

Στην πρώτη, που χαρακτηρίζει κυρίως τους μαργαικούς ασβεστόλιθους, η γήρανση εμφανίζεται: α) έντονη, με την μορφή αποκόλλησης τεμαχών μεγάλου μεγέθους (έως και 40εκ) (Σχήμα 3) και ρηγματώσεων (Σχήμα 4). Πολλά από τα αποκολλημένα τεμάχια βρίσκονται στο έδαφος, στις βάσεις των κιόνων. β) ηπιότερη, με αποφλοίωση και αποκόλληση τεμαχών με μέγεθος μικρότερο των 2εκ.

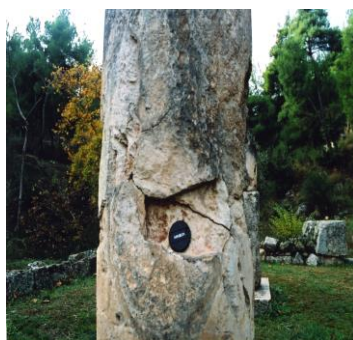
Σχήμα 4. Μαργαίος ασβεστόλιθος σε κίονα του ναού με έντονα ρηγματωμένη επιφάνεια.

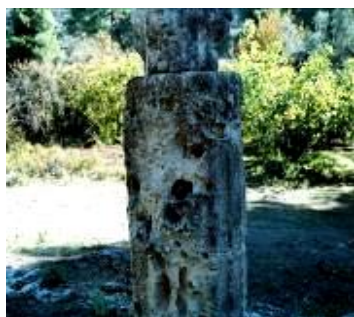
Σχήμα 5. Κίονας της στοάς από ασβεστοψαμμίτη που παρουσιάζει έντονη γήρανση.

Στην δεύτερη ομάδα που χαρακτηρίζει τους ασβεστοψαμίτες η γήρανση εμφανίζεται με την μορφή οπών (κοιλοτήτων), με διάμετρο μέχρι 5εκ και βάθος 1-4εκ και χασμάτων ακανόνιστου σχήματος και βάθος περίπου 5-6εκ. (Σχήμα 5, 6).
