Η ΚΑΤΟΛΙΣΘΗΣΗ ΣΤΗΝ ΑΓ. ΑΝΝΑ ΤΗΣ Β. ΕΥΒΟΙΑΣ

Αντωνίου Μ., Γαλανοπούλου Σ., Λυκούδη Ε. και Φυτρολάκης Ν.

THE LANDSLIDE IN THE AREA AGIA-ANNA OF THE SOUTHERN PART OF EUBOEA

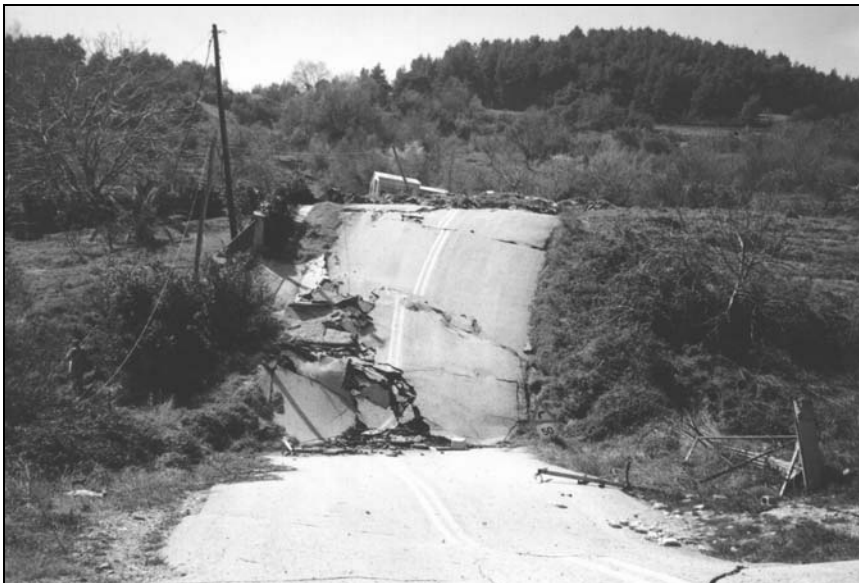
Σχήμα 1. Αναθόλωση των εδαφικών μαζών στη στροφή του αυτοκινητόδρομου με έντονη παραμόρφωση και μεταβολή της μορφολογίας.

Η κατολίσθηση νότια της Αγίας Άννας έχει όλα τα χαρακτηριστικά μιας τυπικής κατολίσθησης συνεκτικών εδαφικών μαζών πρηνούς. Στο κάτω τμήμα προς το μέτωπο, η εδαφική μάζα ανυψώθηκε (αναθολώθηκε) κατά 3 μ. – 4 μ. από το αρχικό επίπεδο, προκαλώντας έντονη παραμόρφωση και μεταβολή της μορφολογίας. Ο μηχανισμός κίνησης είναι αυτός που χαρακτηρίζει τους συνεκτικούς και ημισυνεκτικούς γεωλογικούς σχηματισμούς, δηλαδή αλληπάλληλες θραύσεις των εδαφών στις οποίες οι ολισθήσεις έγιναν πάνω σε κυλινδρικές επιφάνειες. Έτσι η προ του γεγονότος κλίσεις της επιφάνειας του εδάφους αναστράφηκαν. Δηλαδή μετά την κατολισθητική κίνηση οι επιφάνειες των εδαφικών μαζών είναι ανυψωμένες προς τις κατάντη πλευρές τους και χαμηλωμένες προς τις ανάντη πλευρές που εφάπτονται των «επιπέδων» θραύσεως.

Οι έντονες βροχοπτώσεις εμπότισαν σε αρκετό βάθος τις αργίλους και αυτό υπήρξε η αφορμή της κατολίθωσης. Σ' αυτό διευκόλυνε και η ατελής αποστράγγιση λόγω παλαιότερων μικροθραύσεων και μικροκατολισθήσεων. Η διαπότιση των γεωλογικών σχηματισμών πρέπει να πλησίασε σε ορισμένες θέσεις τα όρια ρευστοποίησης αυτών. Σ' αυτό συνηγορούν οι πολλαπλές θραύσεις, η έντονη παραμόρφωση της πλαγιάς και η ανύψωση (αναθόλωση) των εδαφικών μαζών στη στροφή του αυτοκινητόδρομου παρά την ήπια κλίση της πλαγιάς ($10^{\circ} - 12^{\circ}$).

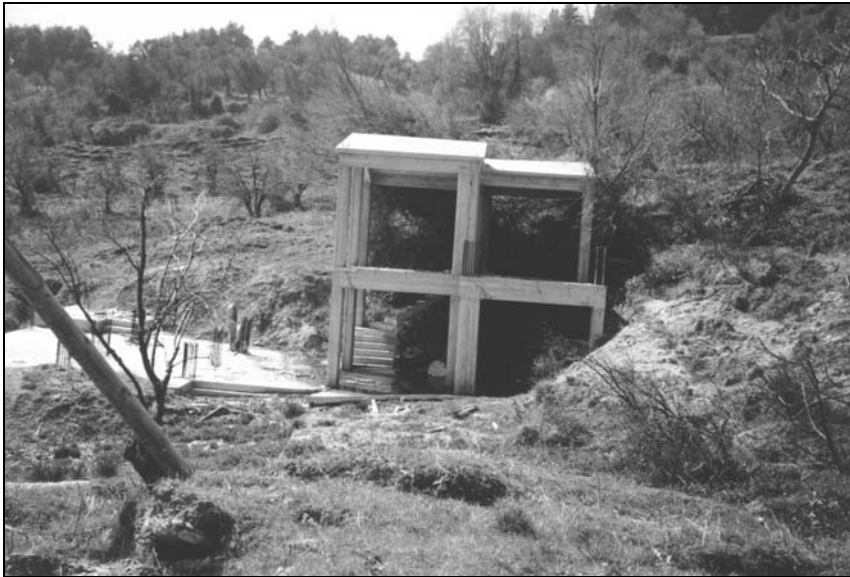
Σχήμα 2. Καταστροφικές συνέπειες της κατολίσθησης.
