ΦΑΙΝΟΜΕΝΑ ΡΕΥΣΤΟΠΟΙΗΣΗΣ ΠΟΥ ΠΡΟΚΛΗΘΗΚΑΝ ΑΠΟ ΤΟ ΣΕΙΣΜΟ ΤΗΣ ΛΕΥΚΑΔΑΣ (14/08/03 MS=6.4)

Παπαθανασίου Γ.¹, Παυλίδης Σπ.¹, Χρηστάρας Β.¹, και Πιτιλάκης Κ.²

LIQUEFACTION PHENOMENA TRIGGERED BY THE EARTHQUAKE OF AUGUST 14, 2003, IN THE ISLAND OF LEFKADA, GREECE

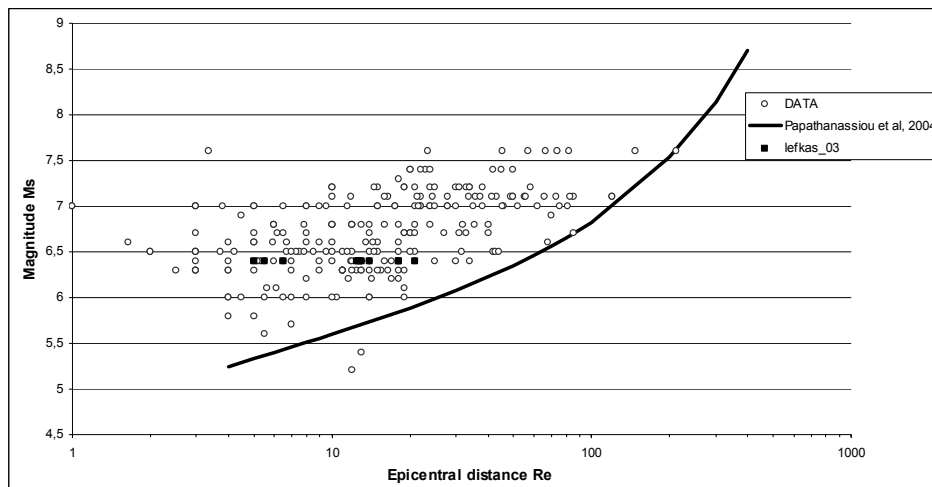
Σχήμα 3. Διάγραμμα Ms-Re με δεδομένα από τον ελληνικό χώρο (άσπροι κύκλοι) και από το σεισμό της Λευκάδας (μαύρα τετράγωνα). Με μαύρο χρώμα απεικονίζεται η καμπύλη-όριο πιθανότητας ρευστοποίησης (Papathanassiou et al 2004)

Επίσης η εμφάνιση ρευστοποίησης σε μια περιοχή εξαρτάται και από την επικεντρική της απόσταση (Ambraseys 1988). Στο διάγραμμα Ms-Re (επικεντρική απόσταση) που ακολουθεί (Σχ. 3) απεικονίζονται δεδομένα (άσπροι κύκλοι) τα οποία αφορούν περιοχές εμφάνισης ρευστοποίησης από τον ελληνικό χώρο και τις γύρω χώρες (Parathanassiou et al. 2004). Οι περιοχές των οποίων η επικεντρική απόσταση βρίσκεται αριστερά από την καμπύλη ορίζονται ως περιοχές με πιθανότητα ρευστοποίησης (Ambraseys 1988). Στο ίδιο διάγραμμα με διαφορετικό συμβολισμό (μαύρα τετράγωνα) απεικονίζονται τα δεδομένα που προέκυψαν από το σεισμό της 14/08/2003 στη Λευκάδα. Όπως παρατηρούμε οι επικεντρικές αποστάσεις των περιοχών όπου παρατηρήθηκαν φαινόμενα ρευστοποίησης φανερώνουν, σύμφωνα με το διάγραμμα, περιοχές με πιθανότητα ρευστοποίησης.

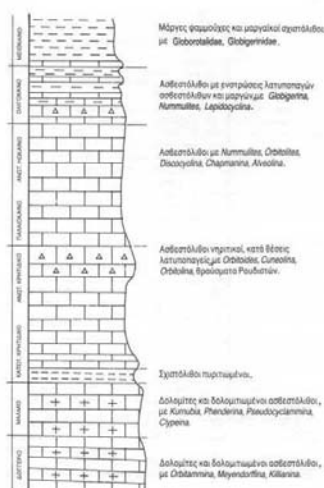
Σχήμα 4β. Στρωματογραφική στήλη της ζώνης Παξών (Κατσικάτσος, 1992)

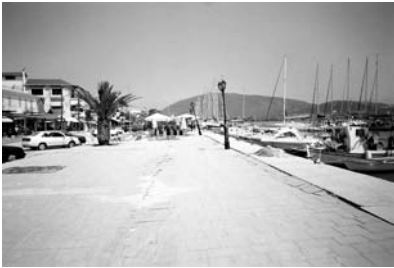
Στην πόλη της Λευκάδας παρατηρήθηκαν οριζόντιες μετακινήσεις και στροφές κρηπιδότοιχων καθώς και βυθίσεις υλικού επίχωσης πίσω από τους κρηπιδότοιχους. Επίσης σημαντικές βλάβες υπέστη τόσο η πλωτή γέφυρα που συνδέει την Λευκάδα με την Δυτ. Στερεά Ελλάδα όσο και ο δίαυλος που οδηγεί στην πόλη της Λευκάδας όπου παρατηρήθηκαν δυναμικές διαφορικές καθιζήσεις (Σχ. 5α,β,γ)

Σχήμα 5α. Λευκάδα-Οδ. Γκολέμη: Καθίζηση υλικού επίχωσης

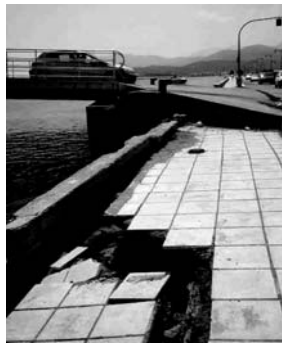
Σχήμα 5β. Λευκάδα – είσοδος: Αστοχία κρηπιδώματος στην πλωτή γέφυρα

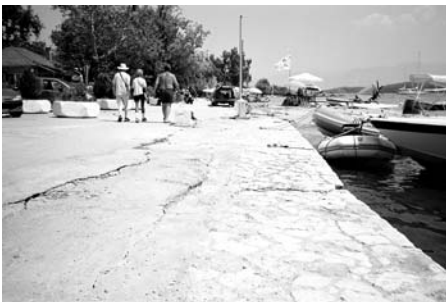
Στο λιμάνι του οικισμού Νυδρί παρατηρήθηκαν ρωγμές πίσω από τον κρηπιδότοιχο και παράλληλα προς αυτόν καθώς και διαφορικές καθιζήσεις (Σχ. 6α). Τέλος στο λιμάνι της Βασιλικής, στην προβλήτα παρατηρήθηκαν έντονες μετακινήσεις, βυθίσεις και στροφές του κρηπιδώματος (Σχ. 6β)

Σχήμα 6α. Νυδρί: Ρωγμές πίσω από τον κρηπιδότοιχο

Οι παραπάνω αστοχίες στα λιμενικά έργα είναι πιθανό να οφείλονται και στη ρευστοποίηση του εδάφους. Ο βαθμός επιρροής των ρευστοποιημένων εδαφικών στρωμάτων στις βλάβες θα μπορέ-

σει να αποσαφηνιστεί με την διάνοιξη γεωτρήσεων και επί τόπου δοκιμών στις συγκεκριμένες περιοχές.

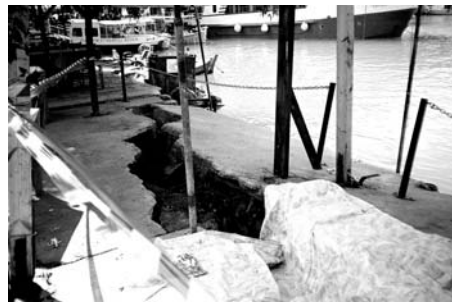
Σχήμα 6β. Βασιλική: Βύθιση και στροφή του κρηπιδώματος

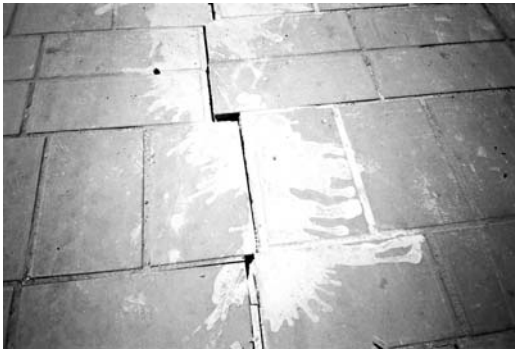
Στην πόλη της Λευκάδας, στην οδό Γκολέμη, παρατηρήθηκαν εδαφικές διαρρήξεις πλάτους μέχρι 7cm από τις οποίες αναδύθηκε λεπτόκοκκο υλικό ενώ δημιουργήθηκαν και κώνοι άμμου. Επίσης σε αρκετά υπόγεια πολυκατοικιών εμφανίστηκε αναδυόμενο εδαφικό υλικό ενώ φαινόμενα ρευστοποίησης παρατηρήθηκαν και βόρεια της πόλης της Λευκάδας, στην περιοχή αμμόγλωσσα (ΙΤΣΑΚ 2003). Στην περιοχή του parking εμφανίστηκε πίδακας, σύμφωνα με αυτόπτη μάρτυρα, από τον οποίο αναδύθηκε υλικό με νερό μέχρι το ύψος του μισού μέτρου. Επίσης στην μαρίνα δημιουργήθηκαν ρωγμές από τις οποίες αναδύθηκε λεπτόκοκκο υλικό(Σχ. 7α,β,γ,δ)

Σχήμα 7α. Λευκάδα-οδ. Γκολέμη: Ανάδυση λεπτόκοκκου υλικού (Λευκάδα II)

Από το υλικό το οποίο αναδύθηκε έγινε δειγματοληψία και εκτελέστηκαν εργαστηριακές δοκιμές σύμφωνα με τα παραπάνω. Όπως βλέπουμε στο σχήμα 11α η κοκκομετρική καμπύλη του υλικού από τις τοποθεσίες «Λευκάδα Ι» (Σχ. 7β), «Λευκάδα ΙΙ» (Σχ. 7α) και «Βασιλική» (Σχ. 9β) «εφαρμόζει» πλήρως στην περιοχή μεγάλης πιθανότητας ρευστοποίησης. Αντιθέτως το υλικό που προέρχεται από την τοποθεσία «Αλυκές», νότια της πόλης της Λευκάδας, δείχνει μια πιθανότητα ρευστοποίησης η οποία όμως είναι μικρότερη από τα υπόλοιπα δείγματα. Η κοκκομετρική καμπύλη του δείγματος «Νυδρί» (Σχ. 8γ) λόγω του μεγάλου βαθμού ομοιομορφίας, απεικονίζεται στο αντίστοιχο διάγραμμα (Σχ. 11β). Όπως παρατηρούμε το συγκεκριμένο υλικό παρουσιάζει μεγάλη πιθανότητα ρευστοποίησης.

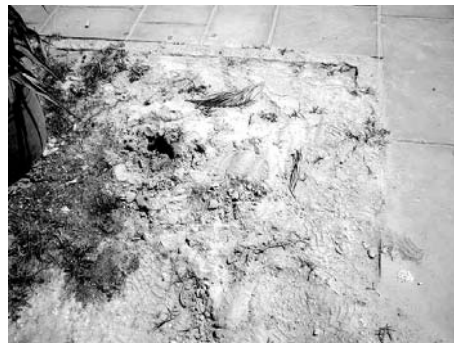
Σχήμα 7β. Λευκάδα –Οδ. Γκολέμη: Δημιουργία κώνου άμμου. (Λευκάδα I)

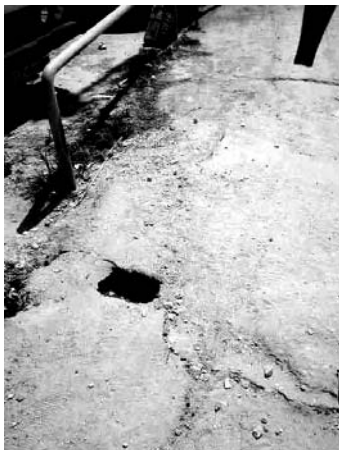
Σχήμα 7γ. Λευκάδα-parking: Δημιουργία πίδακα

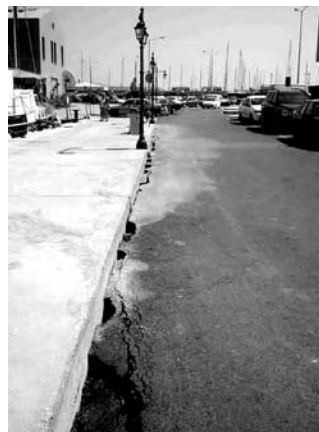
Σχήμα 7δ. Λευκάδα-μαρίνα: Ανάδυση λεπτόκοκκου υλικού

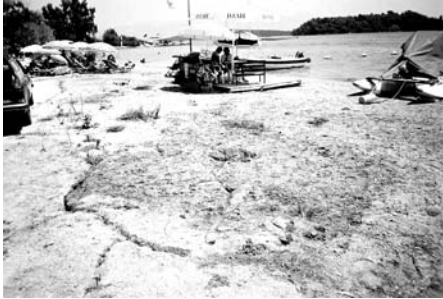
Στην περιοχή του οικισμού Νυδρί παρατηρήθηκαν παρόμοια φαινόμενα με αυτά στην πόλη της Λευκάδας. Συγκεκριμένα στην παλιά εκβολή του ποταμού Δημοσάρι υπήρξε ανάδυση υλικού από εδαφικές διαρρήξεις. Παράλληλα εμφανίσθηκαν τέσσερις κρατήρες άμμου, σύμφωνα με αυτόπτη

Σχήμα 8α. Νυδρί-Παλιά εκβολή Δημοσάρι: Ανάδυση υλικού από εδαφικές διαρρήξεις

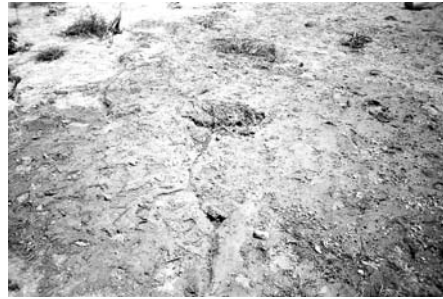
μάρτυρα, από τους οποίους εκτινασσόταν εδαφικό υλικό με νερό. Παρόμοια φαινόμενα μικρότερης όμως κλίμακας παρατηρήθηκαν και στη νέα εκβολή του ποταμού Δημοσάρι (Σχ. 8α,β,γ,δ)

Σχήμα 8β. Νυδρί-Παλιά εκβολή Δημοσάρι: Κρατήρες άμμου

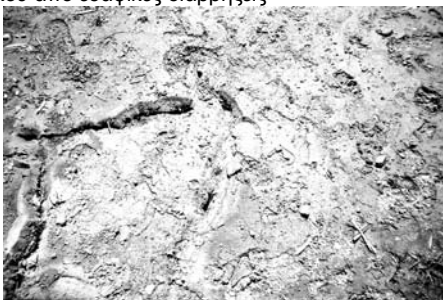
Σχήμα 8γ. Νυδρί-Παλιά εκβολή Δημοσάρι: Ανάδυση υλικού από εδαφικές διαρρήξεις

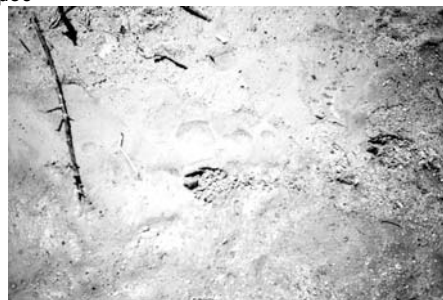
Σχήμα 8δ. Νυδρί-Νέα εκβολή Δημοσάρι: Κρατήρες άμμου

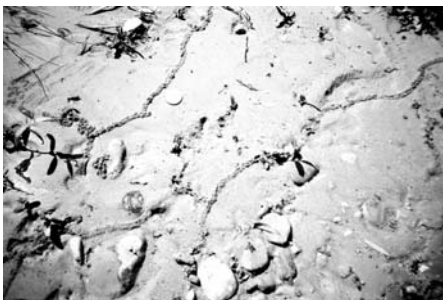
Η περιοχή της Βασιλικής όπως αναφέρθηκε στην παράγραφο 2 δομείται από ολοκαινικές αποθέσεις ενώ δυτικά του οικισμού, σε απόσταση 200m περίπου, εκβάλλει χείμαρρος. Στην εκβολή του παρατηρήθηκαν μικρές σε πλάτος εδαφικές διαρρήξεις με ελάχιστη ανάδυση λεπτόκοκκου υλικού ενώ δημιουργήθηκαν χαρακτηριστικοί κρατήρες άμμου με διάμετρο 25cm (Σχ. 9α,β)

Σχήμα 9α. Βασιλική: Εδαφικές διαρρήξεις με ανάδυση λεπτόκοκκου υλικού

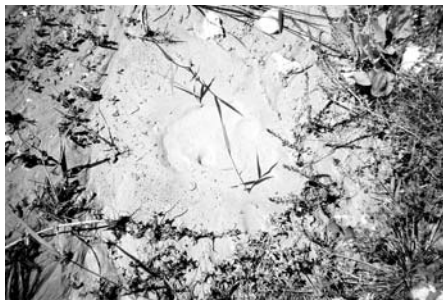
Σχήμα 9β. Βασιλική: Κρατήρες άμμου διαμέτρου 25cm

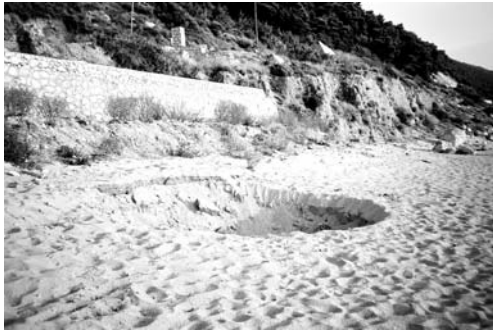
Στο δυτικό τμήμα του νησιού δεν παρατηρήθηκαν αντίστοιχα φαινόμενα λόγω της γεωμορφολογίας του. Στις περιοχές όμως Πευκούλια και Μύλοι παρατηρήθηκαν φαινόμενα τα οποία πιθανό να οφείλονται σε ρευστοποίηση. Συγκεκριμένα στην παραλία Πευκούλια δημιουργήθηκαν τέσσερις κρατήρες. Ο μεγαλύτερος είχε διάμετρο 3m και βάθος 2m, ενώ ο μικρότερος είχε διάμετρο 1.5m και βάθος 0.7m (Σχ. 10α,β). Παρόμοια φαινόμενα περιγράφονται από τον Γαλανόπουλο (1955), στην ίδια περιοχή, ως αποτέλεσμα των σεισμικών δονήσεων του 1914 και 1948. Νότια της περιοχής Πευκούλια βρίσκεται η παραλία Μύλοι στην οποία εμφανίστηκαν παρόμοια φαινόμενα μικρότερης όμως κλίμακας. Οι δύο αυτές περιοχές βρίσκονται εκατέρωθεν του οικισμού Αγ. Νικήτας και απέχουν λίγα μόλις χιλιόμετρα από το επίκεντρο του σεισμού.

Σχήμα 10α. Πευκούλια: Κρατήρας διαμέτρου 3m και βάθους 2m

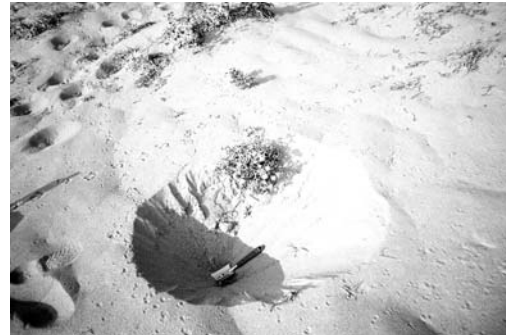
Σχήμα 10β. Πευκούλια: Κρατήρας διαμέτρου 1.5m και βάθους 0.7m

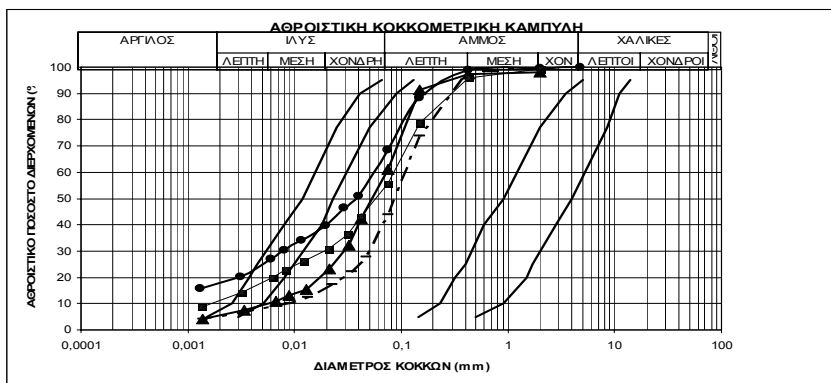
Σχήμα 11α. Κοκκομετρική σύσταση αναδύομενων εδαφικών υλικών. Με συμπαγείς γραμμές εμφανίζονται τα όρια των περιοχών ρευστοποίησης. Με διακεκομμένη γραμμή η κοκκομετρική καμπύλη του υλικού «Λευκάδα ΙΙ», με παρεμβολές τριγώνων η καμπύλη του υλικού «Λευκάδα Ι», με παρεμβολές τετραγώνων του υλικού «Βασιλική» και με παρεμβολές κύκλων του υλικού «Αλυκές»

Συγκρίνοντας τα αποτελέσματα του πίνακα 2 με τις αντίστοιχες τιμές των κριτηρίων στα σχήματα 12α και 12β καθώς και τις κοκκομετρικές καμπύλες των υλικών (Σχ.11α), συμπεραίνουμε ότι το υλικό το οποίο αναδύθηκε είτε μέσα από εδαφικές διαρρήξεις είτε δημιουργώντας κώνους άμμου στις τοποθεσίες «Λευκάδα I», «Λευκάδα II» και «Βασιλική» προέρχεται από εδαφικά στρώματα τα οποία είναι επιδεκτικά προς ρευστοποίηση. Επίσης το υλικό «Νυδρί» προέρχεται από εδαφικό στρώμα το οποίο σύμφωνα και με το σχήμα 11β έχει μεγάλη πιθανότητα ρευστοποίησης. Αντιθέτως οι τιμές των φυσικών ιδιοτήτων του υλικού «Αλυκές» δεν πληρούν τα κριτήρια που ορίζονται στα σχήματα 12α,β και επομένως δεν θεωρείται ότι προέρχεται από εδαφικό στρώμα με επιδεκτικότητα προς ρευστοποίηση. Τα αποτελέσματα αυτά αποδεικνύουν ότι πράγματι προκλήθηκε ρευστοποίηση εδαφικών σχηματισμών σε συγκεκριμένες τοποθεσίες κατά το σεισμό της 14/08/2003. Όμως ο
