ΕΥΣΤΑΘΕΙΑ ΤΟΥ ΣΠΗΛΑΙΟΥ ΠΟΛΥΦΗΜΟΣ ΣΤΗ ΜΑΡΩΝΕΙΑ ΘΡΑΚΗΣ

ΠΕΡΙΛΗΨΗ

STABILITY OF POLIPHIMOS CAVE IN MARONEIA, THRACE

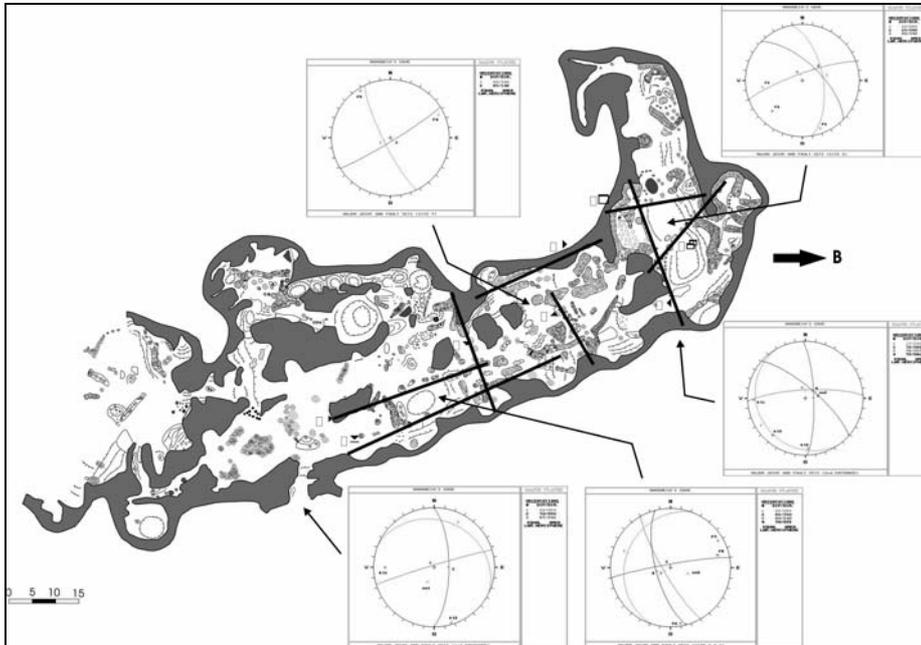
Σχήμα 1. Κάτοψη του σπηλαίου Μαρώνειας (Πετροχείλου, 1985).

κτίμηση των κατά θέση συντελεστών ασφάλειας και η διατύπωση προτάσεων για την εφαρμογή κατάλληλων μέτρων υποστήριξης, συμβατών με το περιβάλλον και το μνημειακό χαρακτήρα του σπηλαίου (Σχ. 1).

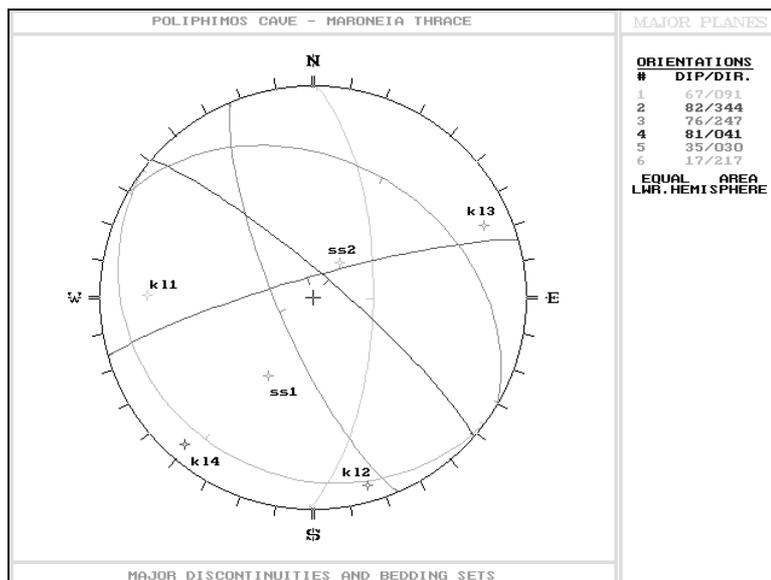
Σχήμα 2. Στερεογραφική προβολή των κύριων συστημάτων ασυνεχειών.

Όπως προέκυψε από τα στοιχεία της επιφανειακής παρατήρησης, στη στενότερη ασβεστολιθική περιοχή του σπηλαίου εντοπίζονται ασυνέχειες κυρίως ΒΒΔ-ΝΝΑ και Α-Δ παράταξης, καθώς και ΒΔ-ΝΑ παράταξης. Οι στερεογραφικές προβολές Schmidt των κύριων τεκτονικών ασυνεχειών δίνονται αναλυτικά στο Σχήμα 2 και στον Πίνακα 1.

Διακλάσεις-Ρήγματα	k11	k12	k13	k14
Μέσες τιμές (°)	091/67	344/82	247/76	041/81
Στρώση	ss1	ss2		
Μέσες τιμές (°)	030/35	274/17

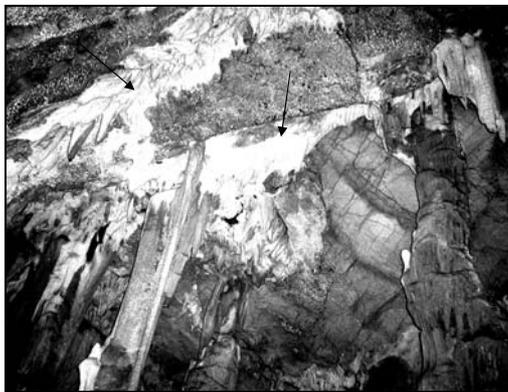
Σχήμα 3. Ασυνέχειες πληρωμένες με ασβεστιτικό υλικό. Σχήμα 4. Σχηματιζόμενη βραχοσφήνα.

Οι τεκτονικές ασυνέχειες εμφανίζονται είτε ανοικτές είτε πληρωμένες με ασβεστιτικό υλικό, οι δε επιφάνειές τους εμφανίζονται ελαφρά τραχείες. Συνήθως συναντώνται με μεγάλο μήκος και ελαφρά αποσασθρωμένες. Η απόσταση μεταξύ των ασυνεχειών κυμαίνεται από 0.2 – 1.0 m. Η γωνία εσωτερικής τριβής των ανοικτών ασυνεχειών προσδιορίστηκε $\phi \sim 57^\circ$ (tilt test).

Τα αποτελέσματα των αντίστροφων αναλύσεων μας έδωσαν περιοχές τιμών για τα μηχανικά χαρακτηριστικά των ασυνεχειών με υλικό πλήρωσης: $c = 10\text{-}16 \text{ t/m}^2$ και $\phi = 30^\circ\text{-}37^\circ$, τιμές οι οποίες επαληθεύτηκαν και βιβλιογραφικά (Hoek & Brown 1997). Ως αντιπροσωπευτικές τιμές για τα μηχανικά χαρακτηριστικά των ασυνεχειών επελέγησαν οι τιμές: $c = 16 \text{ t/m}^2$ και $\phi = 30^\circ$.

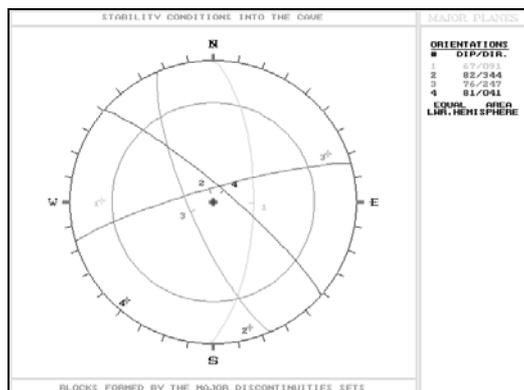
Σχήμα 5. Ευστάθεια σχηματιζόμενων blocks
BLOCK 123 : Πτώση - BLOCK 124 : Ολίσθηση
BLOCK 134 : Πτώση - BLOCK 234 : Ολίσθηση

Οι αναλύσεις ευστάθειας πραγματοποιήθηκαν με τα ζεύγη τιμών $c = 10 \text{ t/m}^2$, $\phi = 30^\circ$ και $c = 16 \text{ t/m}^2$, $\phi = 30^\circ$ και προσδιορίστηκαν οι συντελεστές ασφάλειας και οι μέγιστοι όγκοι των βραχοσφηνών για όλους τους πιθανούς σχηματιζόμενους βραχώδεις όγκους.

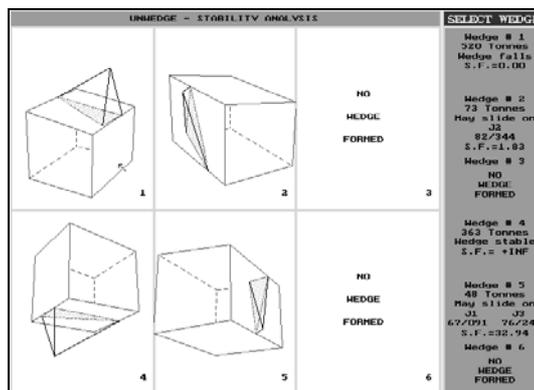
Σχήμα 6. Block 123 ($c=16 \text{ t/m}^2$, $\phi=30^\circ$)

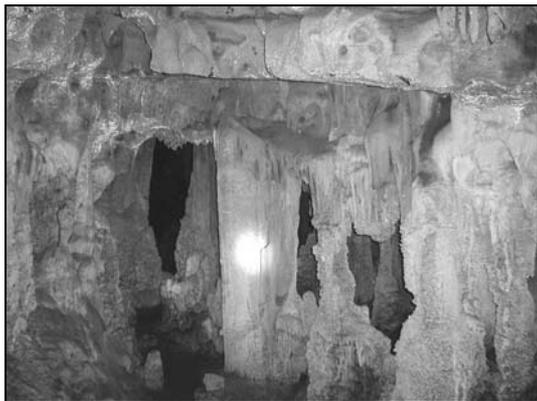
Σχήμα 8. Εσωτερικό του σπηλαιίου. Διακρίνεται στην οροφή η στρώση.

- Ο σχεδιασμός των μέτρων υποστήριξης δεν έλαβε υπόψη τις μέγιστες βραχοσφηνές που ορίζονται από τα κύρια συστήματα διακλάσεων (kl_1, kl_2, kl_3) διότι εκτιμήθηκε πως μία τέτοια ανάλυση δεν είναι ρεαλιστική καθώς δε λαμβάνει υπόψη την ύπαρξη της στρώσης. Η άποψη αυτή ενισχύεται από το γεγονός ότι οι μοναδικές αστοχίες στο εσωτερικό του σπηλαιίου παρατηρήθηκαν κατά το επίπεδο της στρώσης (Σχ. 8, 9). Επιπρόσθετα η παραδοχή της ύπαρξης συνεχών ασυνεχειών δεν είναι ρεαλιστική.

- Στην ανάλυση της ευστάθειας και στο σχεδιασμό των μέτρων υποστήριξης δεν ελήφθησαν υπόψη οι σταλακτιπικές κολώνες, ογκόλιθοι και στοιχεία που παρεμβάλλονται στις εξεταζόμενες διατομές και λειτουργούν ως στηρίξεις, μειώνουν τα ανοίγματα και αυξάνουν το συντελεστή ασφάλειας (Σχ. 8).

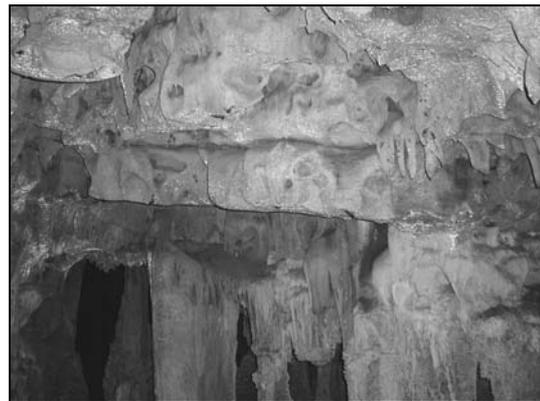
Σχήμα 9. Η τομή διακλάσεων με τη στρώση δημιουργεί σε πολλές περιπτώσεις ασταθείς βραχώδεις όγκους.

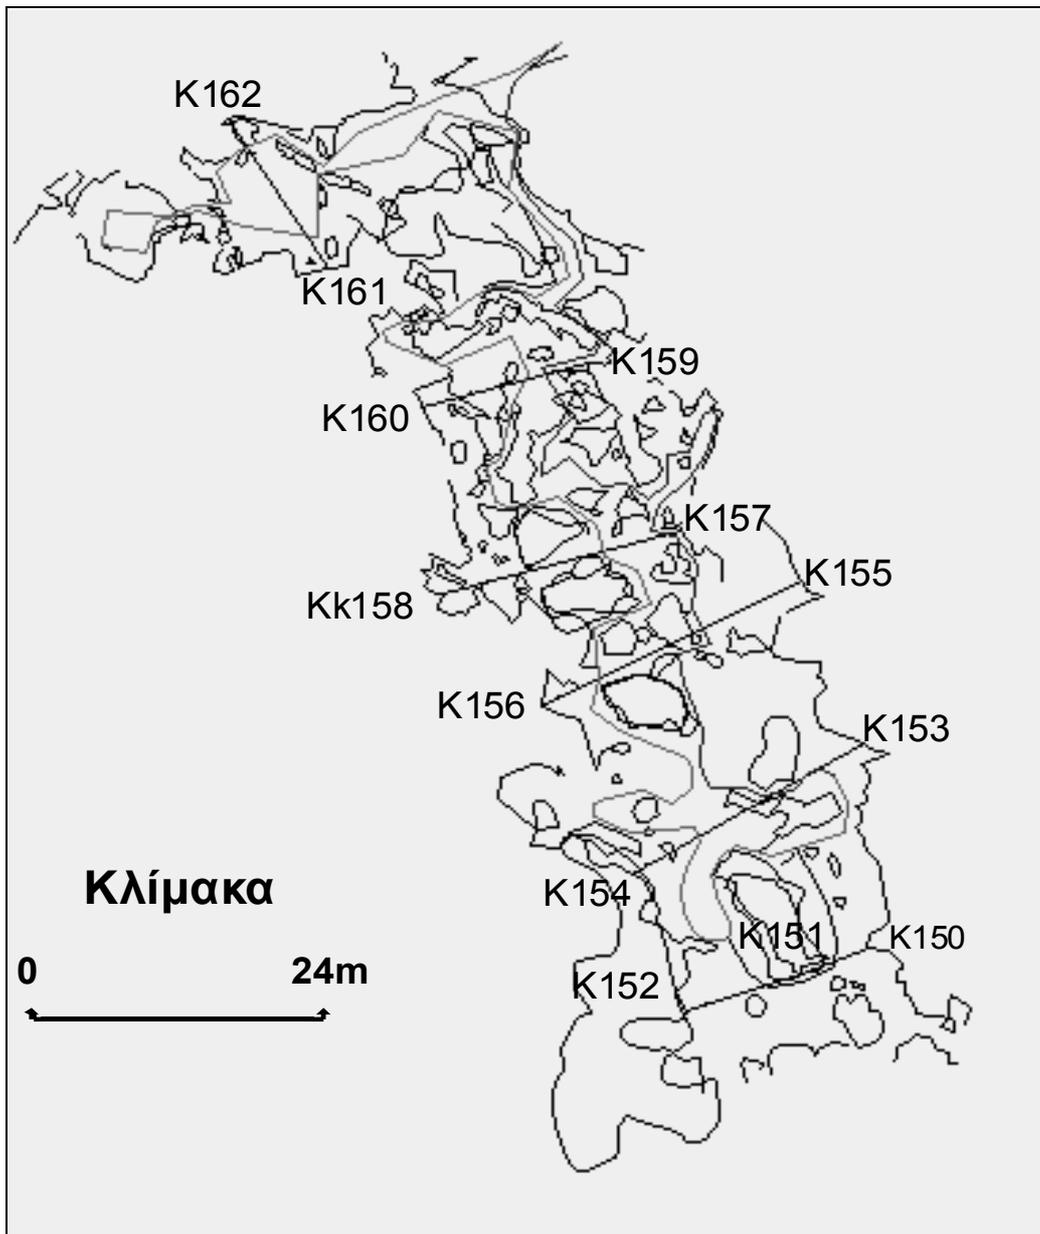
Σχήμα 7. Οριζοντιογραφία σπηλαίου με τις εξεταζόμενες διατομές (Σύμφωνα με το τοπογραφικό σχέδιο του Τοπογράφου Δ. Πετρίδη, γραφείο τοπογραφικών εφαρμογών «ΓΕΩΓΡΑΦΕΙΝ», Αλεξανδρούπολη).

- Ανάλυση ευστάθειας 7 χαρακτηριστικών διατομών του σπηλαιίου (Σχ. 7) με την εφαρμογή του προγράμματος UNWEDGE, όπως αυτές προέκυψαν από την τοπογραφική μελέτη (Γραφείο τοπογραφικών εφαρμογών «ΓΕΩΓΡΑΦΕΙΝ», Αλεξανδρούπολη).

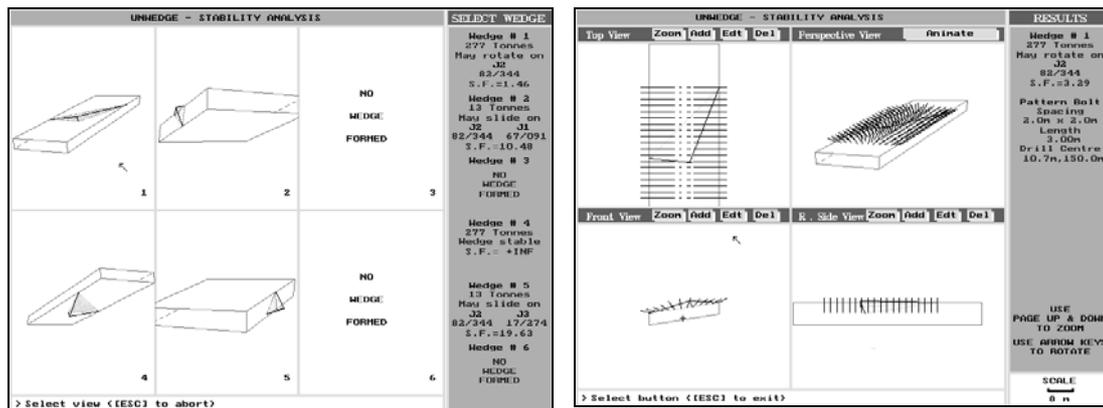
Σχήμα 10. Διατομή K154-K153 (kl₁-kl₂-ss₂).

Τα μέτρα ενίσχυσης του σπηλαιού σχεδιάστηκαν σε 7 επί μέρους διατομές της τουριστικής διαδρομής και παρουσιάζονται στον Πίνακα 2 και ενδεικτικά στα Σχήματα 10 και 11.

ΔΙΑΤΟΜΗ	ΣΧΗΜΑΤΙΖΟΜΕΝΗ ΒΡΑΧΟΣΦΗΝΑ	ΔΙΑΤΑΞΗ ΚΑΙ ΜΗΚΟΣ ΑΓΚΥΡΙΩΝ	ΣΥΝΤΕΛΕΣΤΗΣ ΑΣΦΑΛΕΙΑΣ
152-151	kl1-kl3-ss2	2,0 x 2,5 m – L=3 m	2,24
	kl1-kl2-ss2	2,0 x 2,5 m – L=3 m	2,04
154-153	kl1-kl2-ss2	2,0 x 2,0 m – L=3 m	3,32
	kl1-kl3-ss2	2,0 x 2,0 m – L=3 m	2,00
156-155	kl1-kl3-ss2	2,0 x 2,0 m – L=3 m	2,33
158-157	kl1-kl3-ss2	2,0 x 2,0 m – L=5 m	2,21
	kl2-kl3-ss2	2,0 x 2,0 m – L=5 m	2,51
160-159	kl1-kl3-ss2	2,0 x 2,0 m – L=5 m	2,31
	kl1-kl2-ss2	2,0 x 2,0 m – L=5 m	2,14
162-161	kl1-kl3-ss2	2,0 x 2,0 m – L=5 m	1,97
151-150	kl1-kl3-ss2	2,0 x 2,5 m – L=3 m	2,45

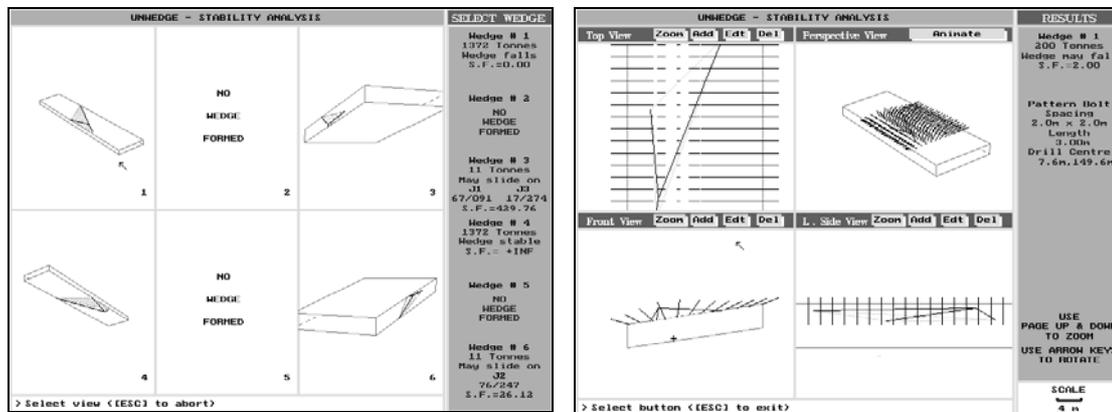
Σχήμα 11. Διατομή K154-K153 (kl₁-kl₃-ss₂).
