ΑΣΤΟΧΙΕΣ ΠΡΑΝΩΝ ΣΤΗΝ ΠΕΡΙΟΧΗ ΤΟΥ ΟΙΚΙΣΜΟΥ ΛΟΥΡΔΑΤΩΝ Ν. ΚΕΦΑΛΛΗΝΙΑΣ*

Α. ΡΟΖΟΣ¹, Ε. ΑΠΟΣΤΟΛΙΔΗΣ¹

* SLOPE FAILURES IN LOURDATA VILLAGE OF KEPHALLONIA ISLAND, GREECE

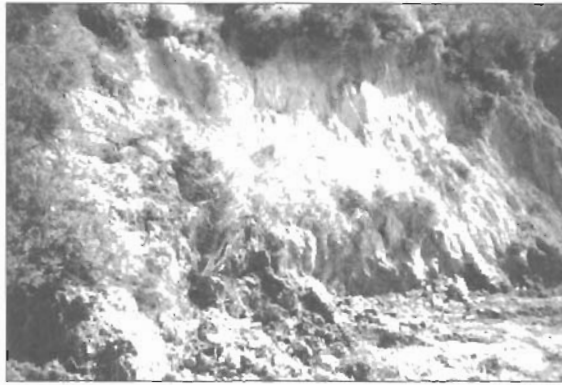
Θέση 1^η. Στο πρανές της θέσης "Πλεργιά" (που δομείται από τεφρές έως μελανότεφρες μάργες του νεογενούς, ο παχύς μανδύας των οποίων αναμιγνύεται, στα ανώτερα τμήματα του πρανού, με πλευρικά κορήματα) έχουν σημειωθεί στο παρελθόν αστοχίες, που οριοθετούνται από τις εκβολές του "μεγάλου χειμάρρου" στα Δ/κά του οικισμού, φθάνουν μέχρι το ύψος του δεύτερου ελιγμού του χωματινού δρόμου που οδηγεί στην παραλία και καταλήγουν στο κύριο ρέμα της "Βρύσης".

Αντίθετα, τα νέα φαινόμενα που σημειώνονται είναι μικρής έκτασης, συνδέονται με ανθρωπογενείς παρεμβάσεις (όπως π.χ. διανοίξεις δρόμων) και με τον υπάρχοντα φρεάτιο ορίζοντα, ενώ προς το παρόν εντοπίζονται σε τέσσερις κυρίως θέσεις χωρίς να ενοποιούνται σε μεγάλες ζώνες αστοχιών. Εξ αυτών, οι τρεις σχετίζονται άμεσα με τη διαμόρφωση του κοινοτικού δρόμου, ο οποίος με δύο κλειστούς ελιγμούς καταλήγει στην παραλιακή ζώνη (Φωτ. 1), ενώ η άλλη εντοπίζεται ανατολικότερα σε αγροτική έκταση. Οι αστοχίες στο δρόμο αφορούν εδαφικές θραύσεις στα επιχώματα, στα υλικά αποσάθρωσης των μαργών, καθώς και στην επαφή κροκαλοπαγών - μαργών. Η εκτός του δρόμου αστοχία αποτελεί εδαφική θραύση μικρών διαστάσεων που έχει εκδηλωθεί στα χαλαρά υλικά της ζώνης αποσάθρωσης και κρηματισμού των μαργών.

Τα αίτια εκδήλωσης των αστοχιών στο χώρο του δρόμου είναι κατά περίπτωση, η δράση των επιφανειακών νερών που ρέουν χωρίς διεύθετηση, η ισχυρή γλίση του φυσικού πρανού, η κυκλοφορία του υπόγειου νερού στην επαφή κροκαλοπαγών-νεογενών, η δράση των επιφανειακών νερών που ρέουν χωρίς διεύθετηση προκαλώντας ρευστοποιήσεις, και τέλος οι ανθρωπογενείς παρεμβάσεις (διάνοιξη δρόμου, επιχωματώσεις αυτού κλπ). Τέλος, η εκτός δρόμου αστοχία οφείλεται στο συνδυασμό της απότομης μορφολογίας με τον συνεχή εμποτισμό των υλικών του μανδύα αποσάθρωσης των μαργών από το υπόγειο νερό που εκρέει στην ανάντι της αποχιάς επαφή κροκαλοπαγών-νεογενών, αλλά κυρίως του νερού των έντονων βροχοπτώσεων που προκαλεί ρευστοποιήσεις και επιφέρει αστοχίες των υλικών στον υπόψη χώρο.

Φωτ. 1. Αστοχία στο τεχνητό πρανές του δρόμου (1^η θέση).
Photo 1. Failure at the artificial slope of the road (1st place).

- Τοπικές αντισηψιολογικές πρηνών δρόμων στα οποία έχουν εκδηλωθεί αστοχίες, με εύκαμπτες κατασκευές (π.χ. συμμοτακτοβιοτία) σε κλιμακωτή διάταξη και με βαθειά θεμελίωση.

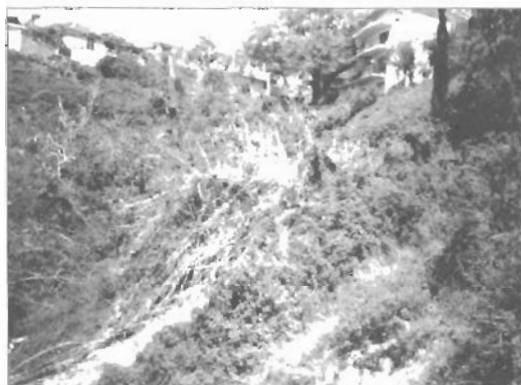
Θέση 2^η. Η δεύτερη θέση αστοχιών εντοπίζεται στο ανατολικό πρανές του ρέματος “Βρύσης”. Πρόκειται για εδαφική θραύση και ολίσθηση η οποία φαίνεται να εκδηλώνεται στα υλικά της ζώνης αποσάθρωσης και ζεωματοσιμού των μαργών, που δομούν το εκεί διαμορφούμενο αντέρεισμα, στα ανάντη τμήματα του οποίου εντοπίζεται η επαφή κροκαλοπαγών και νεογενών. Η αστοχία αυτή, που είναι πετάλοειδούς μορφής, έχει εκδηλωθεί με πλάτος κεφαλής περίπου 30-40m και μήκος διαταραχής 60 m περίπου και σήμερα η οριακή της θραύση βρίσσεται στο υψόμετρο των 65m περίπου και απειλεί οικία που είναι θεμελιωμένη εκεί (Φωτ. 2).

Κύριες αιτίες εκδήλωσης της αστοχίας αυτής φαίνεται ότι είναι η υποσφαγή του ρέματος από τα επιφανειακά νερά, αλλά και αυτά της πηγής “Βρύσης” που είναι συνεχούς ροής και παρουσιάζει μεγάλη παροχή και ο συνεχής εμποτισμός των υλικών του μανδύα αποσάθρωσης των νεογενών από τη δράση του νερού των εκροών-μικροπηγών της επαφής κροκαλοπαγών-νεογενών, αλλά και τα νερά οικιακής χρήσης από παραζείμενο σπύτι, που χύνονται ανεξέλεγκτα στον αγρό αμέσως ανάντι της οριακής θραύσης της υπόψη αστοχίας.

Φωτ. 2. Ψηφιακή Βιβλιοθήκη Θεσσαλονίκης Τμήμα Γεωλογίας Α.Π.Θ. Ρέματος (2^η θέση).
Photo 2. Landslide view of the Eastern slope of the main ravine (2nd place)

- Εργιολογικός της κοίτης του κεντρικού ρέματος της "Βρύσης" και προστασία των πρηνών αυτού με την τοποθέτηση εύκαμπτων κατασκευών (π.χ. συμμοτακτοβιοτίων) σε κλιμακωτή διάταξη, σε συνδυασμό με την κατασκευή μικρών δαυτοτεχνικών φραγμάτων εγκάρσια της κοίτης αυτού. Έτσι θα αποφεύγεται η διάβρωση των πρηνών και κατ' επέκταση η εκδήλωση των αστοχιών.
