Η ΓΕΩΤΕΧΝΙΚΗ ΤΗΣ ΔΙΩΡΥΓΑΣ ΚΟΡΙΝΘΟΥ: ΜΙΑ ΕΠΙΣΚΟΠΗΣΗ

THE GEOTECHNICS OF CORINTH CANAL: A REVIEW

ABSTRACT

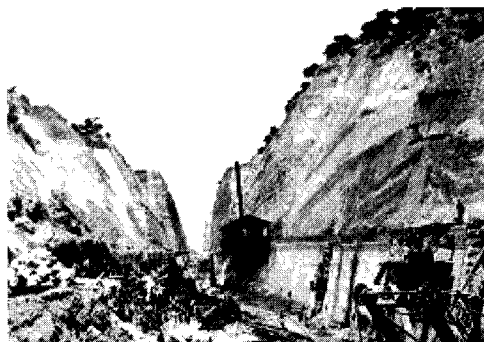
Σχήμα 3. Κατασκευή προστατευτικού λιθόδημνου κρηπίδοτοιχου κατά την εκσκαφή της διώρυγας

Κατά μήκος των πρηνών, στη βάση τους, κατασκευάστηκε λιθόδομητος κρηπίδοτοιχος για την προστασία των πρηνών από την διάβρωση και υποσκαφή, λόγω κυματισμού (Σχ. 3). Επίσης, το 1884 περατώθηκε και η κατασκευή της παλιάς σιδηροδρομικής γέφυρας (Σχ. 4) η οποία καταστράφηκε από τους Άγγλους με ανατίναξη το 1941 καθώς και από τους Γερμανούς, το 1944 κατά την αποχώρησή τους από την Ελλάδα.

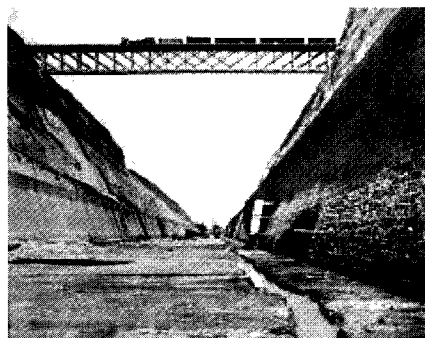
Σχήμα 4. Κατασκευή της πρώτης σιδηροδρομικής γέφυρας πάνω από τη διώρυγα (1884)

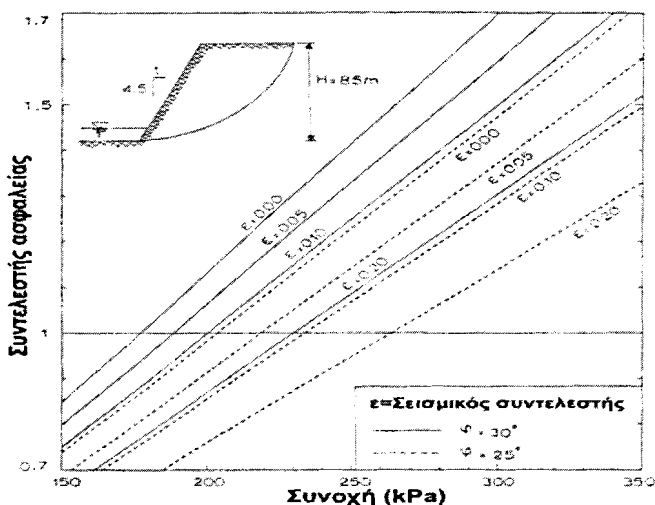
Σχήμα 9. Ανάλυση ευστάθειας υψηλών μαργαϊκών πρανών (Κανναδάς, 1990).

Σε ότι αφορά την ευστάθεια των υψηλών μαργαϊκών πρανών και τον κίνδυνο να εκδηλωθεί μια ολίσθηση μέσα στη μάζα των μαργών, και όχι κατά μήκος ασυνεχειών, οι αναλύσεις ευστάθειας που έγιναν (Κανναδάς, 1990) λαμβάνοντας υπόψη τις παραμέτρους διατμητικής αντοχής των μαργών (συνοχή 300 kPa και γωνία τριβής 25°) έδειξαν ότι ακόμα και στην περίπτωση ισχυρού σεισμού (σεισμικός συντελεστής μέχρι 0,20) τα πρανή είναι ασφαλή, όπως φαίνεται στο διάγραμμα του σχήματος 9. Τα αποτελέσματα αυτά εξηγούν ικανοποιητικά την συνολική ευστάθεια των υψηλών και απότομων μαργαϊκών πρανών.
