ΚΑΤΟΛΙΣΘΗΤΙΚΑ ΦΑΙΝΟΜΕΝΑ ΣΤΟ ΝΟΜΟ ΚΟΡΙΝΘΙΑΣ. ΟΙ ΠΕΡΙΠΤΩΣΕΙΣ ΤΩΝ ΔΡΟΜΩΝ ΑΛΕΠΟΧΩΡΙΟΥ – ΣΧΙΝΟΥ, ΞΥΛΟΚΑΣΤΡΟΥ – ΤΡΙΚΑΛΩΝ ΚΑΙ ΤΟΥ ΟΙΚΙΣΜΟΥ ΧΑΛΚΕΙΟΥ

Κουμαντάκης Ι.¹, Ρόζος Δ.¹, Μαρκαντώνης Κ.¹

SLOPE FAILURES IN CORINTHOS COUNTY. THE CASES OF ALEPOXORI – SHINOS ROAD, XILOKASTRO – TRIKALA ROAD AND XALKIO VILLAGE

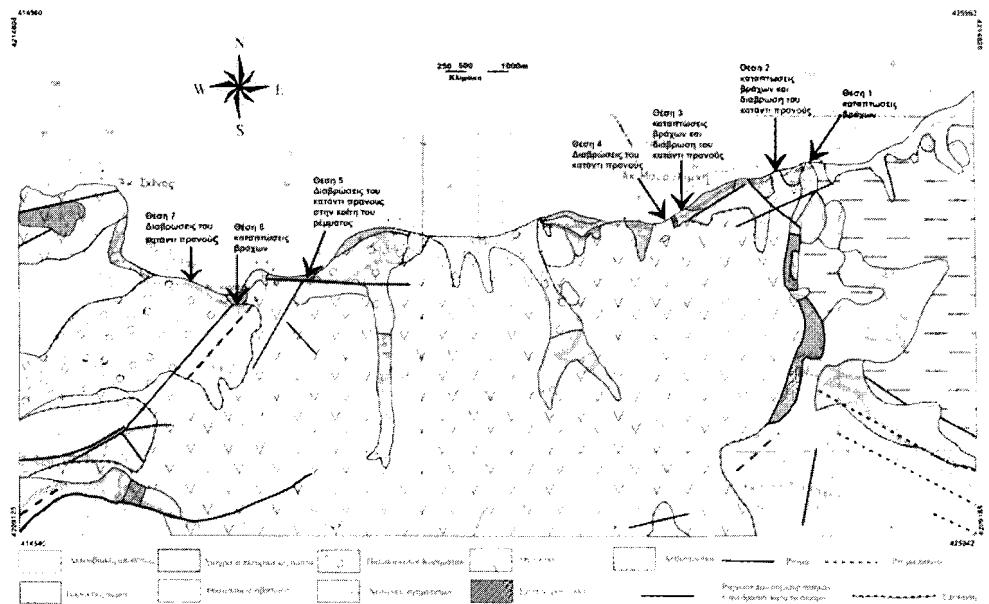
Σχήμα 1. Απλοποιημένος τεχνικογεωλογικός χάρτης του τμήματος του δρόμου Αλεποχωρίου – Σχίνου με τις εππά θέσεις εκδήλωσης κύριων αστοχιών πρανών.

Οι αστοχίες πρανών στην ασταθή ζώνη Μαυρολίμνης – Σχίνου, εντοπίζονται στις βόρειες απόκρημνες παραθαλάσσιες κλυτείς των Γερανείων (Σχ. 1). Στο τμήμα αυτό τα πρανή του δρόμου δομούνται γεωλογικά από ασβεστολίθους, περιδοτίτες συνήθως εξαλλοιωμένους, καθώς και πλευρικά κορήματα, πρόσφατα ή παλαιότερα, που αποτελούν προϊόντα αποσάθρωσης και διάβρωσης των ανωτέρων σχηματισμών. Τα προϊόντα αυτά, λόγω της έντονης τεκτονικής καταπόνησης που έχουν υποστεί είναι ευπαθή στη δράση στατικών και δυναμικών φορτίσεων. Έτοιμα στα βραχώδη πρανή ανάντη του δρόμου, εκδηλώνονται αστοχίες είτε με τη μορφή αποκολλήσεων, ανατροπών και καταπτώσεων βραχωδών μαζών είτε με τη μορφή αστοχιών σφήνας ή και επιπέδου (Φωτ. 1), καθώς η λιθολογική δομή, ο ισχυρός κερματισμός και η μορφολογία σε συνδυασμό με τη δράση του νερού τις θερμοκρασιακές μεταβολές και τη σεισμικότητα (Κούκης & Ρόζος, 1982β, Μαρίνος κ.ά., 1984) αποτελούν ευνόικους παράγοντες προς την κατεύθυνση αυτή. Επίσης στις

Θέσεις κορημάτων με μεγάλο πάχος, μειωμένα γεωμηχανικά χαρακτηριστικά και αυξημένη υδροπερατότητα, οι αστοχίες πρανών είναι συχνές και ενίστε μεγάλης έκτασης, κυρίως σε θέσεις με ισχυρές μορφολογικές κλίσεις (περιοχή Κινέτας). Γενικά οι θέσεις με τα σημαντικότερα προβλήματα είναι εππά (Σχ. 1).

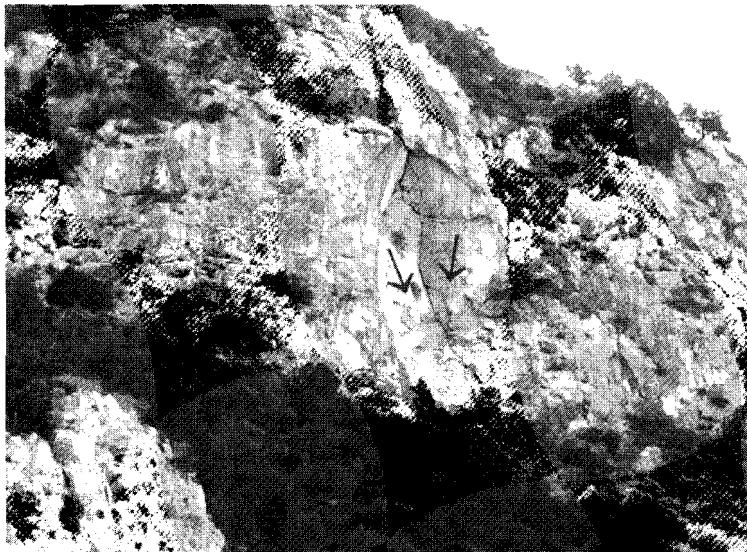
Φωτογραφία 1. Αστοχία σφήνας σημαντικών διαστάσεων στο δρόμο Αλεποχωρίου - Σχίνου.

Για όλες τις θέσεις εκδήλωσης αστοχιών αναλύθηκαν τα αίτια και ο μηχανισμός γένεσης, ενώ παράλληλα διατυπώθηκαν προτάσεις στη Νομαρχία σχετικά με τα μέτρα αποκατάστασης των αστοχιών ή και πρόληψης νέων που ενδέχεται να εκδηλωθούν στο μέλλον (Κουμαντάκης κ.ά., 2007). Ενδεικτικά στα αίτια αναφέρονται η φυσική κατάσταση και ο ισχυρός κερματισμός των σχηματισμών λόγω των επωθητικών κινήσεων, η μορφολογία σε συνδυασμό με τη δράση του νερού και τις θερμοκρασιακές μεταβολές, η διαβρωτική δράση του κυματισμού της θάλασσας ή/και η ανεξέλεγκτη ροή προς τη θάλασσα των νερών από το οδόστρωμα, λόγω απουσίας έργων ασφαλούς παροχέτευσης, η σεισμικότητα, κ.λπ. Αναφορικά με τα μέτρα, αυτά διακρίθηκαν σε μέτρα βελτίωσης της χάραξης και προστασίας του δρόμου από τα ανάντι (καταπτώσεις ή άλλες αστοχίες), όπως τοπικές υπογειοποιήσεις της χάραξης, έργα παθητικής κυρίως αλλά και ενεργητικής αντιμετώπισης των αστοχιών από τα ανάντη πρανή, έργα εγκιβωτισμού και αποστράγγισης του οδοστρώματος, καθώς και λιμενικά έργα προστασίας των κατάντη πρανών.

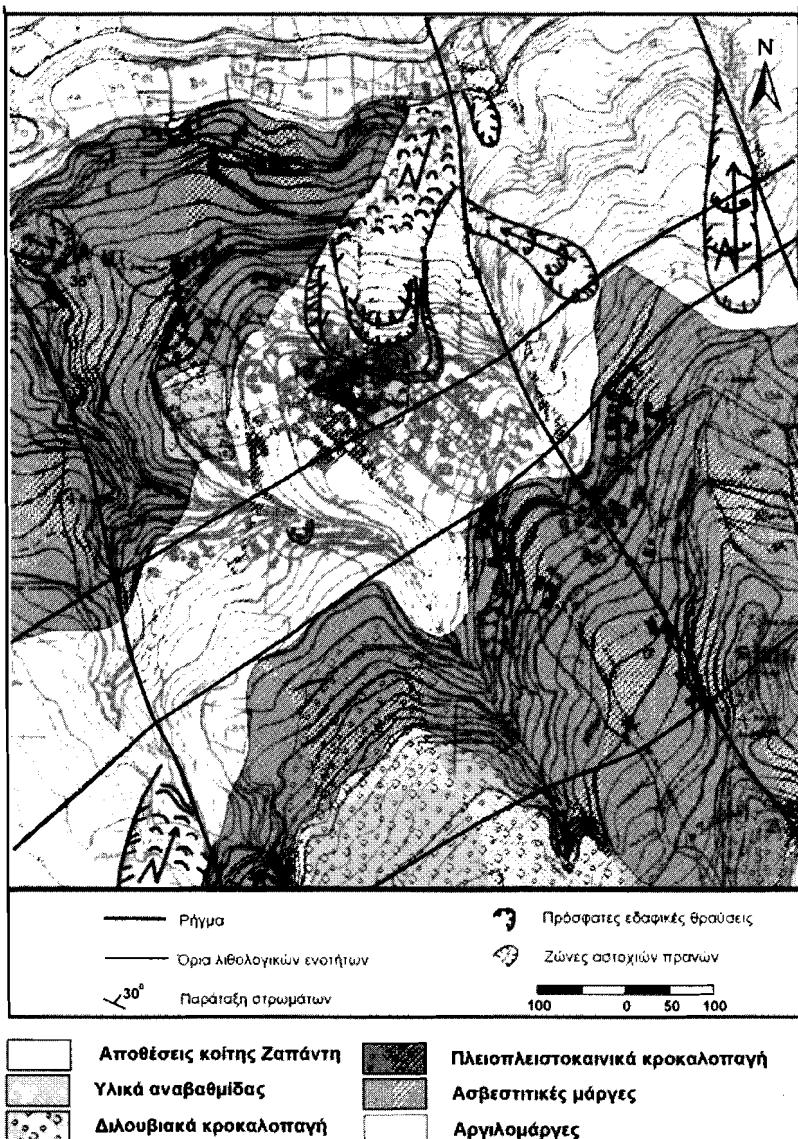
Στον απλοποιημένο τεχνικογεωλογικό χάρτης της περιοχής οικισμού Χαλκείου του Σχ. 2 διακρίνεται η δομή των νεογενών ιζημάτων της ευρύτερης του οικισμού περιοχής και οι θέσεις των κύριων αστοχιών πρανών που σημειώνονται σε αυτήν (Κουμαντάκης κ.ά., 2005).

Σχήμα 2. Απλοποιημένος τεχνικογεωλογικός χάρτης περιοχής οικισμού Χαλκείου.

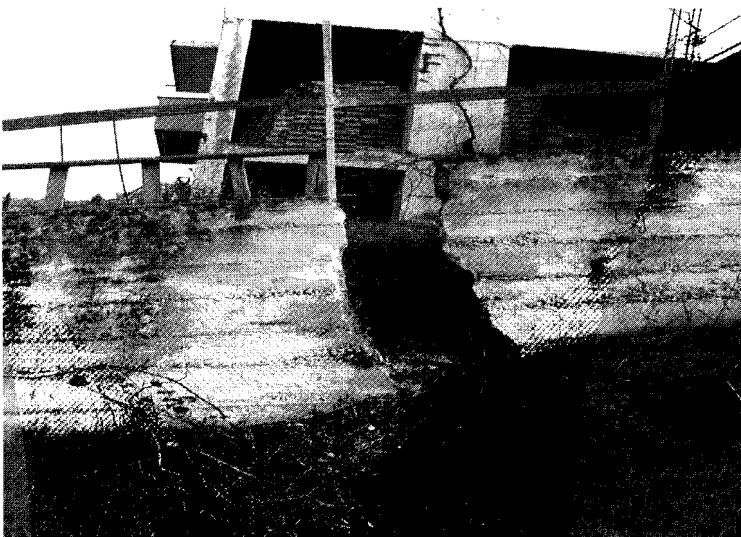
Πρόκειται για αστοχίες πρανών που προκάλεσαν βλάβες σε υπάρχουσες κατασκευές όπως αυλές, δάπεδα και ανωδομή οικιών, σε τοίχους περίφραξης, στο υδρευτικό δίκτυο, στο οδόστρωμα των εσωτερικών οδών του χωριού, σε αγροτικές εκτάσεις, καθώς και σε δημόσιους χώρους (Φωτ. 4). Τέλος ζημιές σημειεύθηκαν και σε τμήμα του επαρχιακού δρόμου σύνδεσης του χωριού με άλλες περιοχές (θραύση του τοίχου αντιστήριξης, διογκώσεις στο οδόστρωμα επί μήκους 40 περίπου μέτρων, κ.λπ.).

Φωτογραφία 4. Σημαντική ζημιά σε μαντρότοιχο οικοδομής.

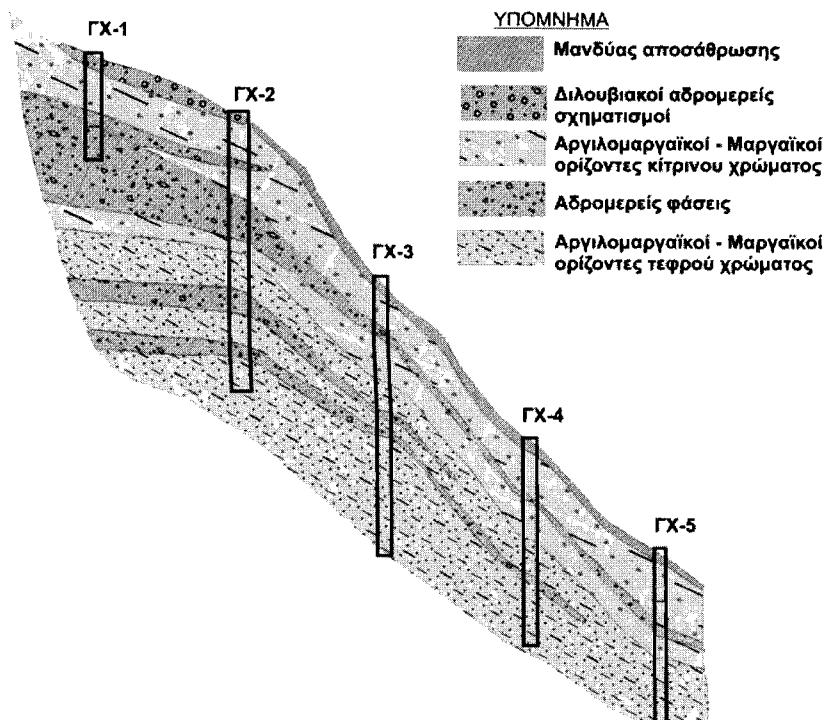
Από το ερευνητικό- γεωτρητικό πρόγραμμα που εκτελέστηκε στην περιοχή προέκυψε ότι στην περιοχή ενδιαφέροντος και κάτω από τα υλικά του μανδύα αποσάθρωσης που έχουν μικρό σχετικά πάχος διαμορφώνονται τεφροκίτρινες αργιλομαργαϊκές φάσεις στους ανώτερους ορίζοντες και τεφρές αργιλομαργαϊκές στους βαθύτερους ορίζοντες με παρεμβολές αδρομερών (κυρίως άμμων και ψηφιδών ποικιλής διαγένεσης) φάσεων.

Στο Σχήμα 3 φαίνεται η σχετική στρωματογραφική διάταξη των διαφόρων φάσεων στο χώρο έρευνας. Οι τελευταίες εμφανίζουν μεγαλύτερη συχνότητα μέσα στις τεφροκίτρινες αργιλομάργες, όπου και διαμορφώνεται ο σχετικός υδροφόρος, ενώ στις υποκείμενες τεφρές αργιλομάργες είναι σπανιότερες. Έτσι οι αργιλομάργες αυτές αποτελούν τους πλέον στεγανούς ορίζοντες με αποτέλεσμα το νερό να κινείται στη διεπιφάνεια αυτών με τις υπερκείμενες αργιλομαργαϊκές – αμμούχες εναλλαγές.

Σχήμα 3. Τεχνικογεωλογική τομή στο χώρο των δειγματοληπτικών γεωτρήσεων.

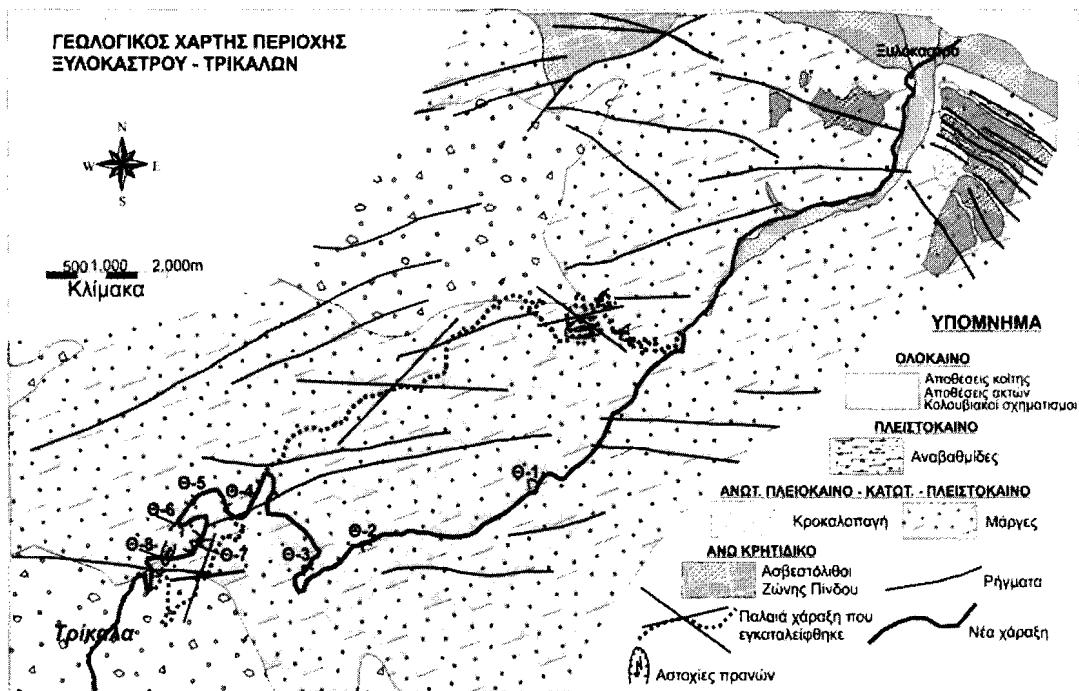
Η περιοχή δομείται από νεογενή ιζήματα (εναλλαγές μαργών και ψαμμιτών) με παχύ μανδύα αποσάθρωσης επιφανειακά σε αρκετές θέσεις (Σχ. 4). Ιδιαίτερα σημαντικά είναι τα κατολισθητικά φαινόμενα στην ευρύτερη περιοχή της Κάτω συνοικίας Τρικάλων, όπου η μορφολογία, τα αυξημένα ατμοσφαιρικά κατακρημνίσματα, η παρουσία των εναλλαγών μαργών και ψαμμιτών διαφορετικής διαγένεσης, σε συνδυασμό με την ανθρωπογενή δραστηριότητα (εκσκαφές πρανών, αποψιλώσεις κ.λπ.) ευνοούν την συχνή εκδήλωση αστοχιών πρανών (Koukis & Rozos, 1990). Ιδιαίτερα σημαντικά τοπικά (Φωτ. 5 & 6). Έτσι πέρα από τα τοπικά μέτρα αντιμετώπισης των αστοχιών, όπως τα έργα αποστράγγισης (στραγγιστήρια στο εσωτερικό του δρόμου, περιφερειακή αποστραγγιστική τάφρος, στραγγιστήρια μορφής ψαροκόκαλου σε πρανή με έντονη αστάθεια, αποστράγγιση τεχνητών αναβαθμών), τα έργα αντιστήριξης (εύκαμπτοι τοίχοι αντιστήριξης – συρματοκιβώτια), τα έργα κατά της διάβρωσης (δασοτεχνικά φράγματα σε υδρογραφικούς άξονες

Σχήμα 4. Απλοποιημένος γεωλογικός χάρτης περιοχής Ξυλοκάστρου – Τρικάλων, με τις κύριες θέσεις αστοχιών πρανών.

στις θέσεις ενεργοποίησης πρανών) και φυτοκάλυψης (Κουμαντάκης, κ.ά., 2007β), η διερεύνηση ασφαλέστερης διέλευσης με νέα χάραξη είναι πιθανή λύση για την οριστική αντιμετώπιση του προβλήματος, στο μεγαλύτερο τμήμα του δρόμου.

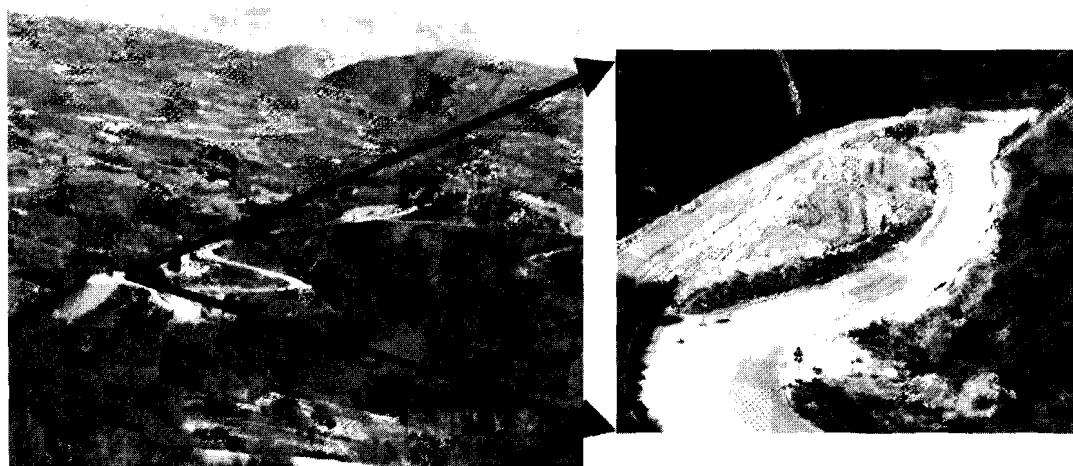
Φωτογραφία 5. Σημαντική αστοχία πρανούς στη θέση Πάγκαλι.

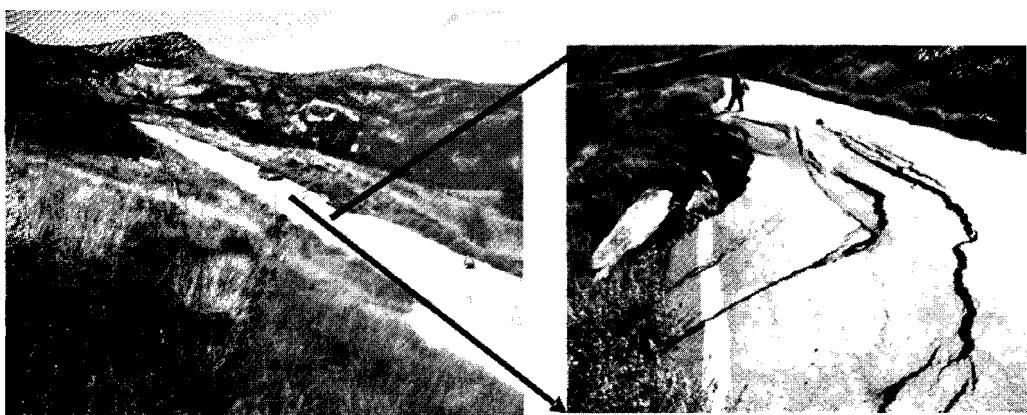
Φωτογραφία 6. Αστοχίες του πρανούς κατάντι του οικισμού Κάτω Τρίκαλα.
