ΑΡΙΣΤΟΤΕΛΕΙΟ ΠΑΝΕΠΙΣΤΗΜΙΟ ΘΕΣΣΑΛΟΝΙΚΗΣ

Διπλωματική Εργασία

ΤΡΙΣΔΙΑΣΤΑΤΗ ΑΠΕΙΚΟΝΙΣΗ ΤΩΝ ΥΠΟΓΕΙΩΝ ΛΑΤΟΜΕΙΩΝ ΤΗΣ ΠΑΡΟΥ  
ΜΕ ΤΗ ΧΡΗΣΗ ΕΠΙΓΕΙΟΥ ΣΑΡΩΤΗ LIDAR ΚΑΙ ΑΝΑΛΥΣΗ ΕΥΣΤΑΘΕΙΑΣ  
ΤΩΝ ΥΠΟΓΕΙΩΝ ΑΝΟΙΓΜΑΤΩΝ

2016

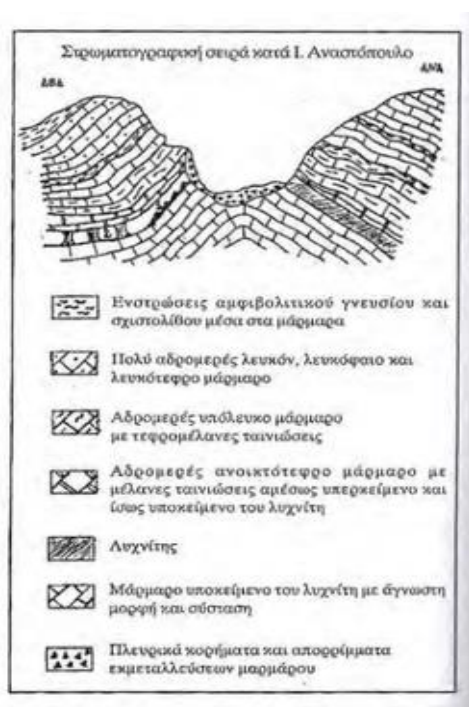
**Εικόνα 2. Σχηματική γεωλογική τομή θέσεων εκμετάλλευσης λυχνίτη κατά Ι.Αναστόπουλο.**

Από τεκτονικής πλευράς, οι εμφάνιση του μαρμάρου στην περιοχή της υπόγειας εκμετάλλευσης του λυχνίτη, παρουσιάζει πτύχωση με τη μορφή μικρού αντικλίνου, όπου το ανώτερο τμήμα του έχει διαβρωθεί σχηματίζοντας μικρή κοιλάδα με την απόθεση των κορημάτων. Στην ανατολική πτέρυγα του αντικλίνου βρίσκεται το σπήλαιο των Νυμφών, ενώ στη δυτική πλευρά άλλη υπόγεια εκμετάλλευση.

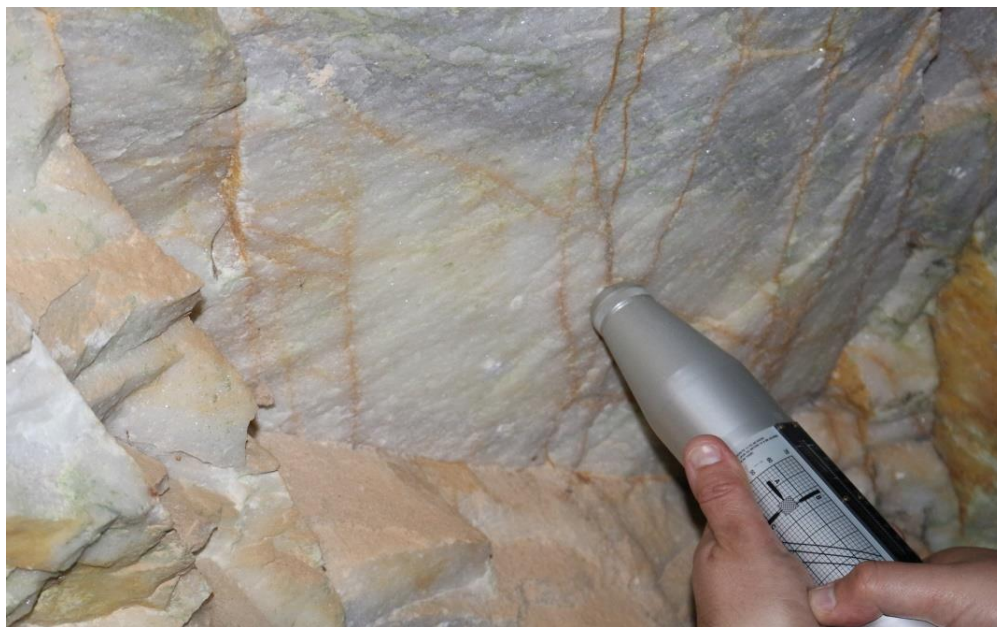
**Εικόνα 9. Εκτίμηση μονοαξονικής αντοχής επιφάνειας ασυνέχειας JCS από τις μετρήσεις αναπήδησης Σφύρας Schmidt.**

Σύμφωνα με επί τόπου μετρήσεις με προφίλόμετρο που έγιναν πάνω στις ασυνέχειες του μαρμάρου, ο συντελεστής τραχύτητας εκτιμάται 10-14. Αντίστοιχες επί τόπου μετρήσεις με σφύρα Schmidt, έδωσαν τιμές που κυμαίνονται από 36-52, ανάλογα με τη διεύθυνση που έγινε η

φόρτιση. Η τιμή JCS που εκτιμάται από το διάγραμμα Deer-Miller είναι περίπου 100-120 MPa για ειδικό βάρος  $27 \text{ KN/m}^3$ . Η βασική γωνία τριβής ( $\phi_b$ ) για το μάρμαρο είναι ίση με  $30^\circ$ . Από τη λύση του κριτηρίου αστοχίας τοποθετώντας τις αντίστοιχες παραμέτρους προκύπτει ότι η γωνία τριβής των ασυνεχειών είναι ίση με  $45^\circ$ . Στο παράρτημα παραθέτονται και οι επί τόπου μετρήσεις με σφύρα Schmidt και προφιλόμετρο.

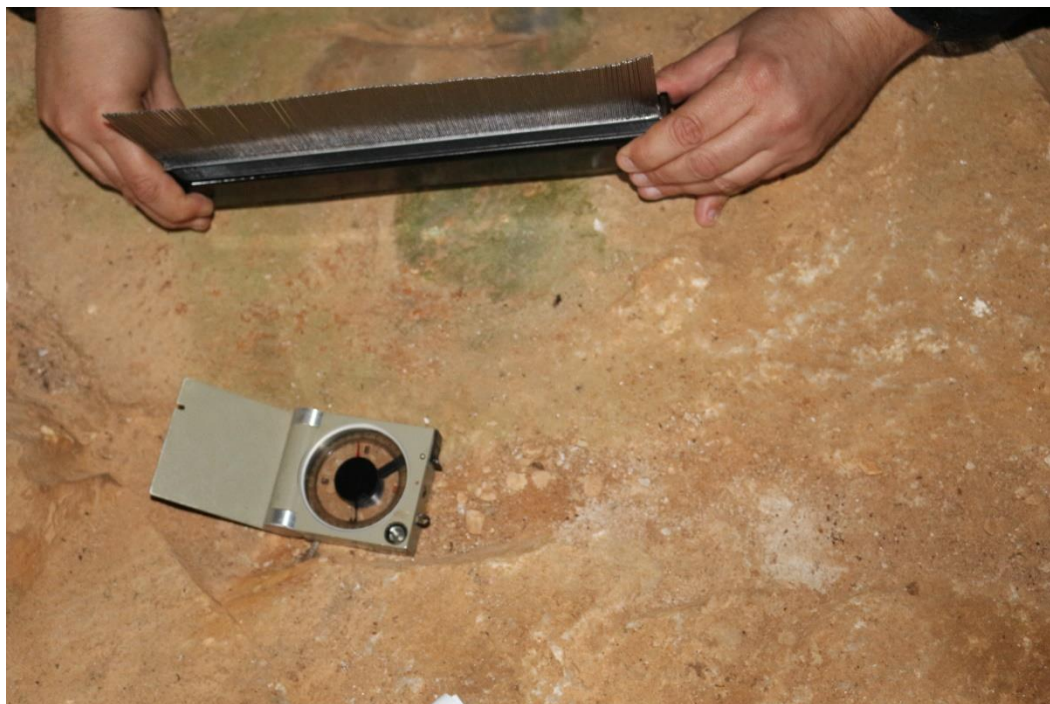
**Εικόνα 11. Αποτύπωση προφίλ με τη χρήση προφίλομέτρου στις επιφάνειες των ασυνεχειών του μαρμάρου.**

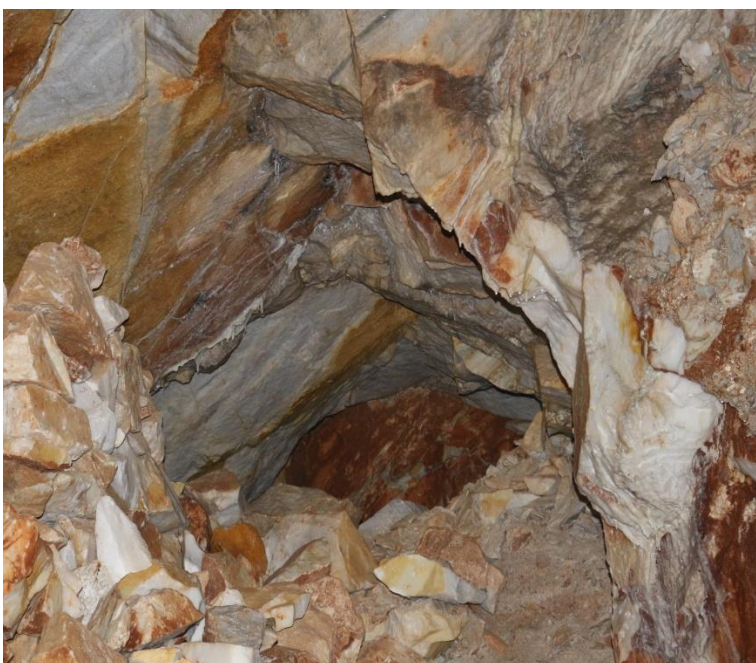
**Εικόνα 12. Πρώτος τύπος. Τεμαχώδης με καλή ποιότητα ασυνεχειών (τραχείες, ελαφρά αποσαθρωμένες και οξειδωμένες επιφάνειες) και τιμή GSI 65.**

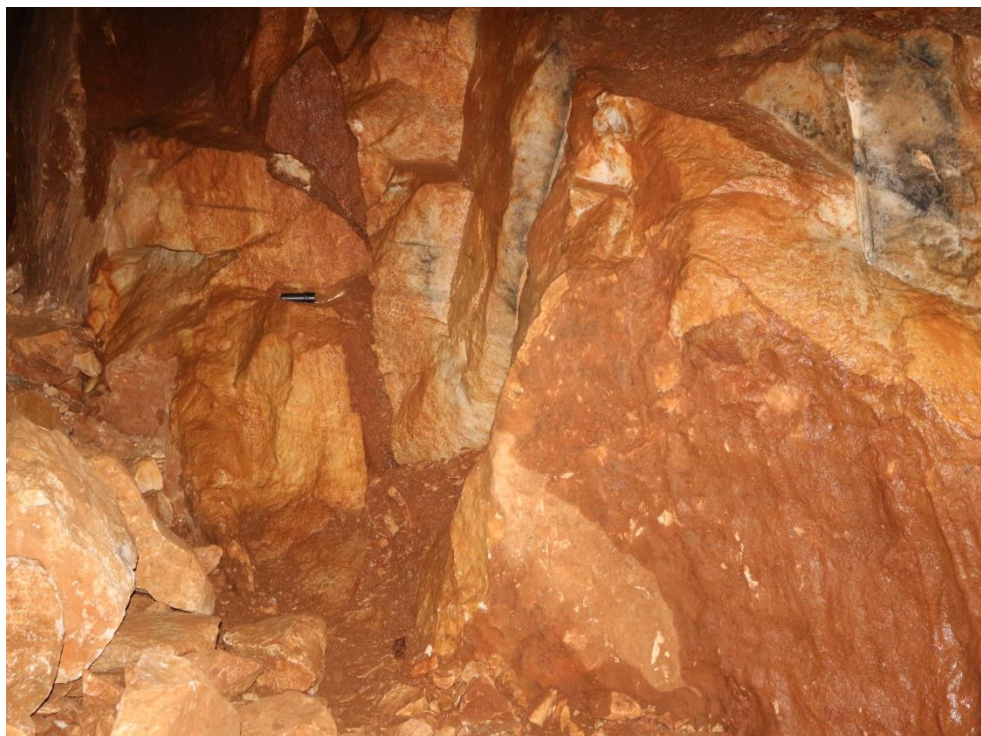
**Εικόνα 14. Δεύτερος τύπος βραχομάζας. Πολύ τεμαχώδης με μέτρια ποιότητα ασυνεχειών (λείες, μετρίως αποσαθρωμένες και εξαλλοιωμένες επιφάνειες) και τιμή GSI 45-50.**

Ο δείκτης GSI έχει ευρύτατη χρήση στη μηχανική των πετρωμάτων, καθώς η ποσοτικοποίηση των γεωλογικών χαρακτηριστικών μειώνει τη μηχανική αβεβαιότητα και βοηθάει στο να ερμηνευθεί με μεγαλύτερη σαφήνεια η συμπεριφορά μιας βραχομάζας. Στη συγκεκριμένη περίπτωση, λοιπόν, διακρίνονται δύο τύποι βραχομάζας σύμφωνα με την ταξινόμηση GSI. Ο πρώτος τύπος χαρακτηρίζεται ως τεμαχώδης με καλή ποιότητα ασυνεχειών (τραχείες, ελαφρά αποσαθρωμένες και οξειδωμένες επιφάνειες) και τιμή GSI 65, ενώ ο δεύτερος τύπος χαρακτηρίζεται ως πολύ τεμαχώδης με μέτρια ποιότητα ασυνεχειών (λείες, μετρίως αποσαθρωμένες και εξαλλοιωμένες επιφάνειες) και τιμή GSI 45-50.

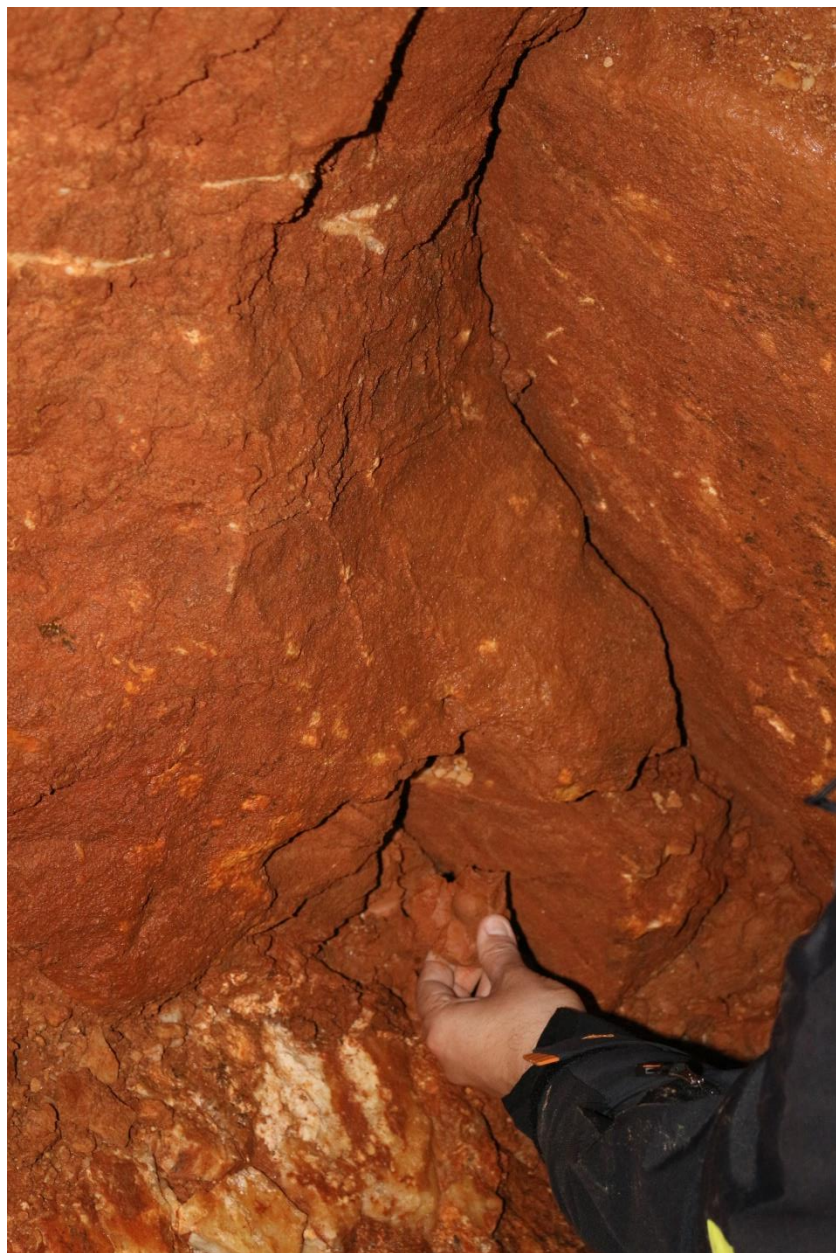
**Εικόνα 28. Αργιλικό υλικό που συναντάται κατά μήκος ζώνης ρήγματος στο εσωτερικό της Στοάς2.**

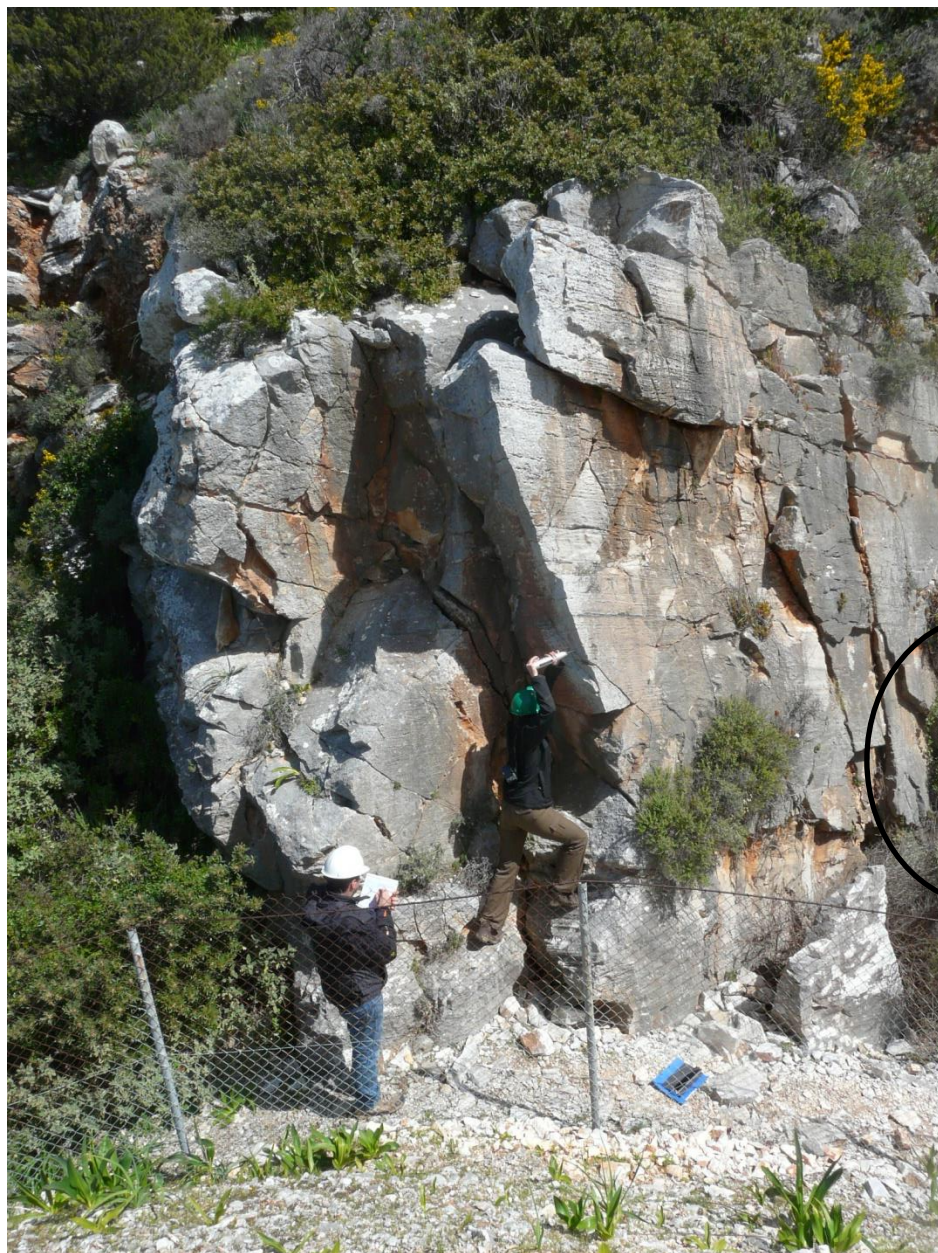
**Εικόνα 30. Αποσπώμενο τέμαχος στη θέση στόμιο2α λόγω επίπεδης ολίσθησης.**

Όσον αφορά τους μηχανισμούς αστοχίας στην περιοχή της εισόδου της δεύτερης στοάς, αυτή τη χωρίσαμε παραπάνω στις θέσεις μελέτης Στοά2α και Στοά2β. Στην πρώτη περιοχή επικρατεί το σύστημα ασυνεχειών joint 1 με στοιχεία  $80^\circ/212^\circ$  που εμφανίζεται σχεδόν παράλληλο με το πρανές. Αυτό έχει ως αποτέλεσμα να δημιουργούνται επίπεδες ολισθήσεις με πλακώδη σώματα τα οποία βυθίζονται ομόρροπα με το πρανές. Το γεγονός αυτό μπορεί να επιβεβαιωθεί και κατά την υπαίθρια παρατήρηση.

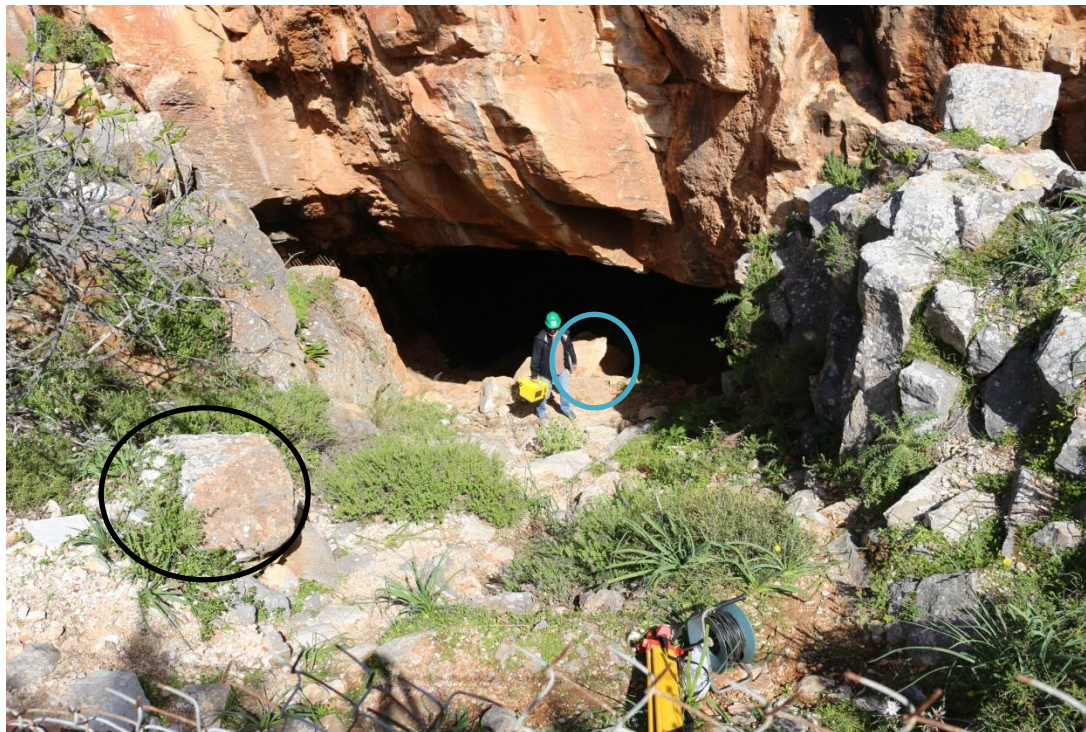
**Εικόνα 34. Στόμιο 2β όπου διαπιστώνεται η παρουσία ογκόλιθων που έχουν αποκολληθεί από το πρανές.**

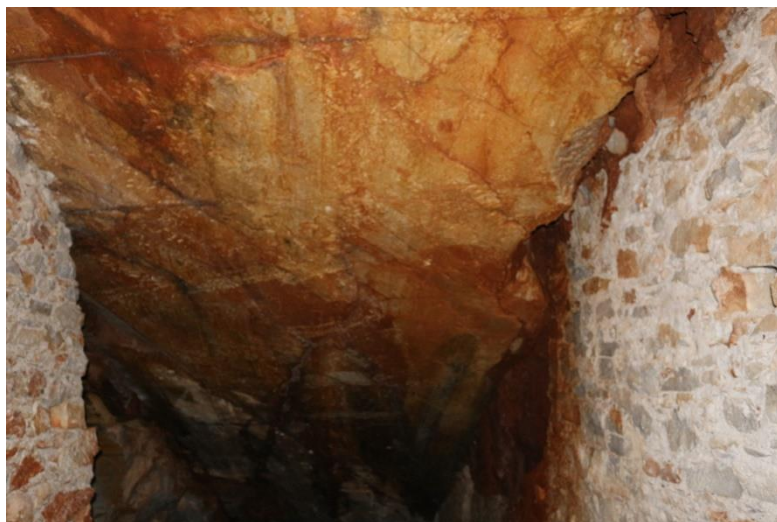
**Εικόνα 35. Συμπαγής πάγκος μαρμάρου στην οροφή που δηλώνει μια γενική ευστάθεια των στοών.**

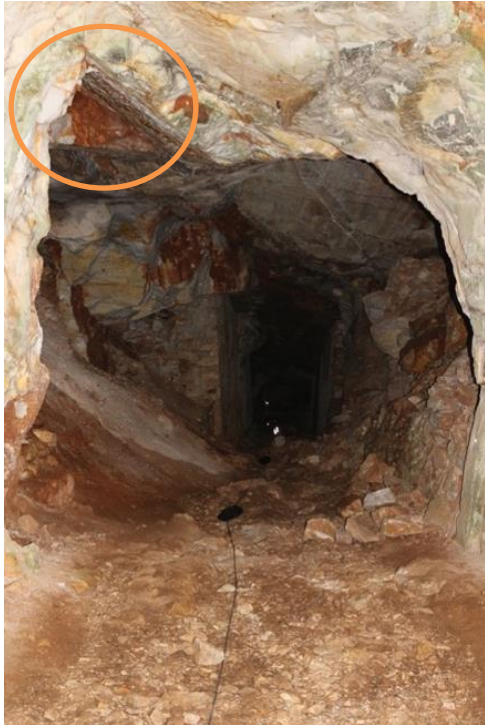
**Εικόνα 37.** Κατά μήκος της στοάς 1 διαπιστώθηκαν μικρού όγκου σφηνοειδείς καταπτώσεις (σφήνα 8) στην αριστερή πλευρά της οροφής της στοάς.

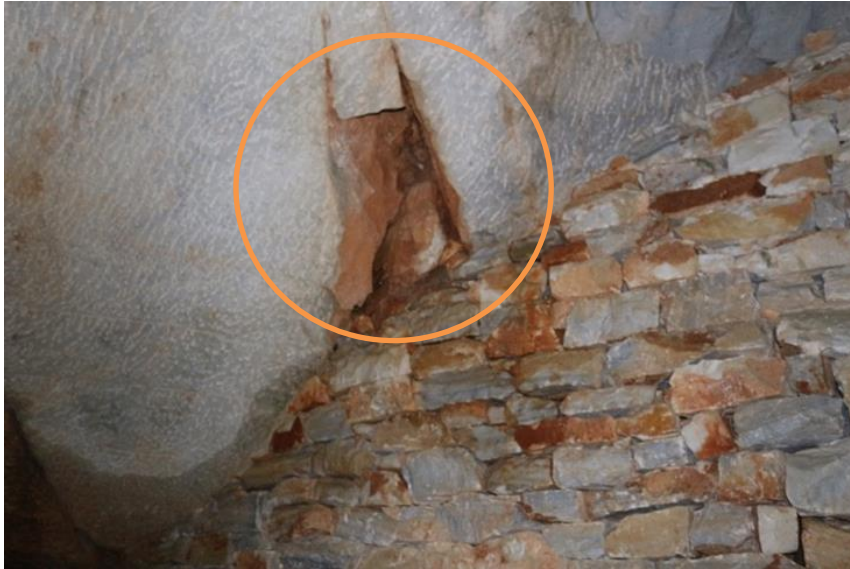
**Εικόνα 39. Μικρού όγκου σφηνοειδείς καταπτώσεις (σφήνα 7) στη δεξιά πλευρά της οροφής της στοάς.**

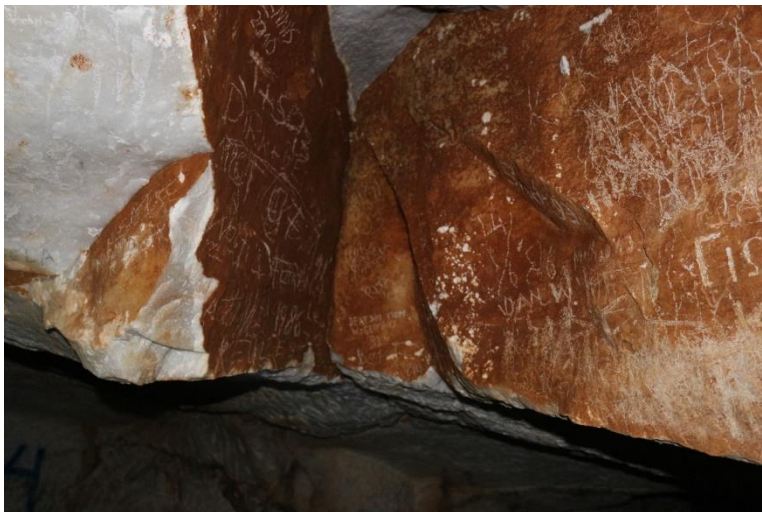
**Εικόνα 40. Μικρού όγκου σφήνα στην οροφή της στοάς προς το τέλος της στην είσοδο δευτερεύουσας εγκάρσιας στοάς.**

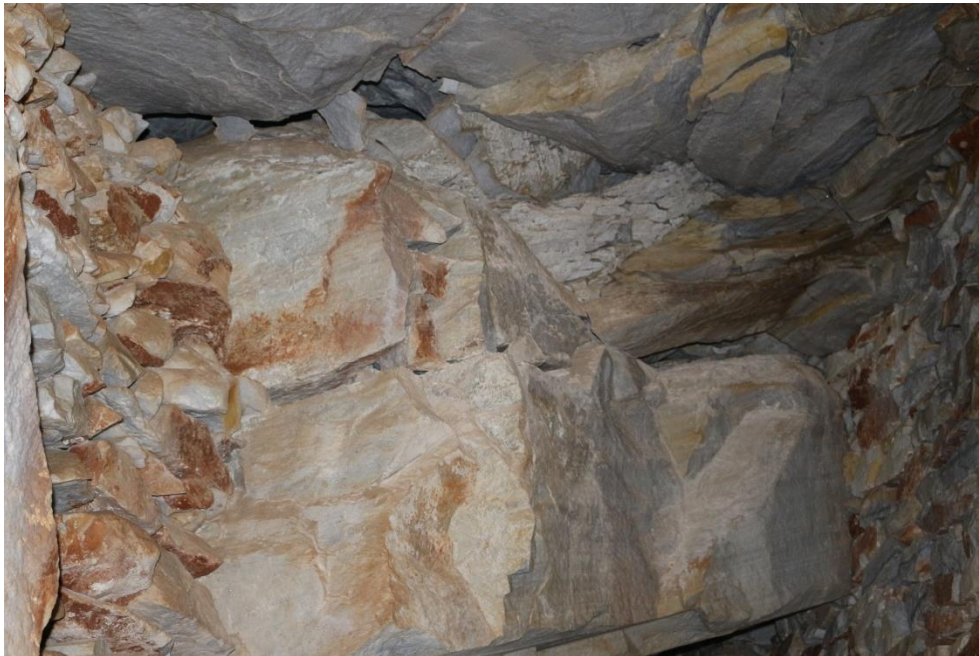
**Εικόνα 41. Εγκάρσια στοά προς την στοά 2, στην οροφή της οποίας απαντώνται τεμάχια που πρέπει να απομακρυνθούν μηχανικά.**

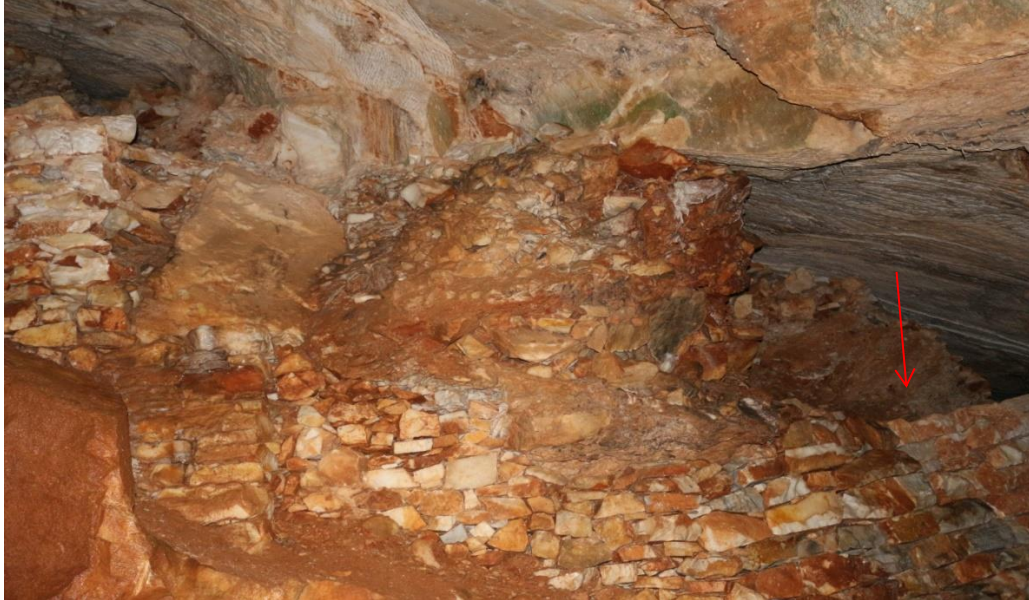
**Εικόνα 45.** Στείρα υλικά τα οποία συγκρατούνται από τοίχιο (βέλος) και τα οποία εμφανίζουν αστάθεια σε ορισμένες θέσεις.

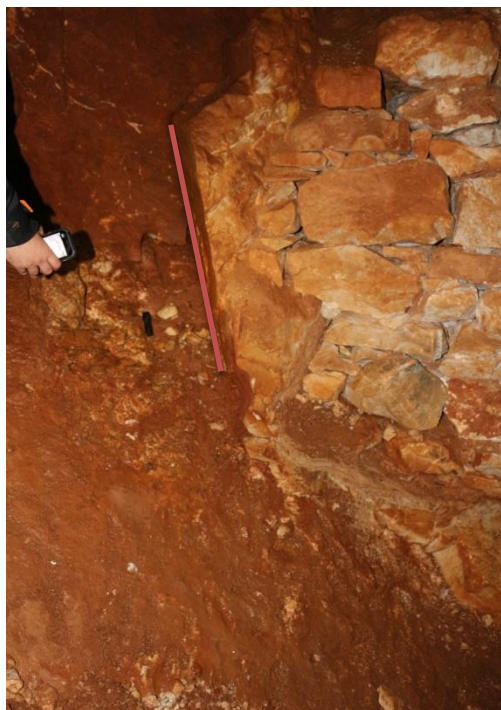
**Εικόνα 47. Αργιλικό υλικό το οποίο έχει αποπλυνθεί από τη ζώνη ρήγματος στην οροφή της στοάς 2.**
