**ΑΡΙΣΤΟΤΕΛΕΙΟ ΠΑΝΕΠΙΣΤΗΜΙΟ ΘΕΣΣΑΛΟΝΙΚΗΣ**  
**ΣΧΟΛΗ ΘΕΤΙΚΩΝ ΕΠΙΣΤΗΜΩΝ**  
**ΤΜΗΜΑ ΓΕΩΛΟΓΙΑΣ**

**ΔΙΠΛΩΜΑΤΙΚΗ ΕΡΓΑΣΙΑ:**  
**ΕΝΤΟΠΙΣΜΟΣ ΚΑΙ ΑΞΙΟΛΟΓΗΣΗ**  
**ΚΑΤΟΛΙΣΘΗΤΙΚΩΝ**  
**ΦΑΙΝΟΜΕΝΩΝ ΣΤΑ ΓΡΕΒΕΝΑ**

The main aim of this thesis is the localization and assessment of landslide phenomena in Grevena.

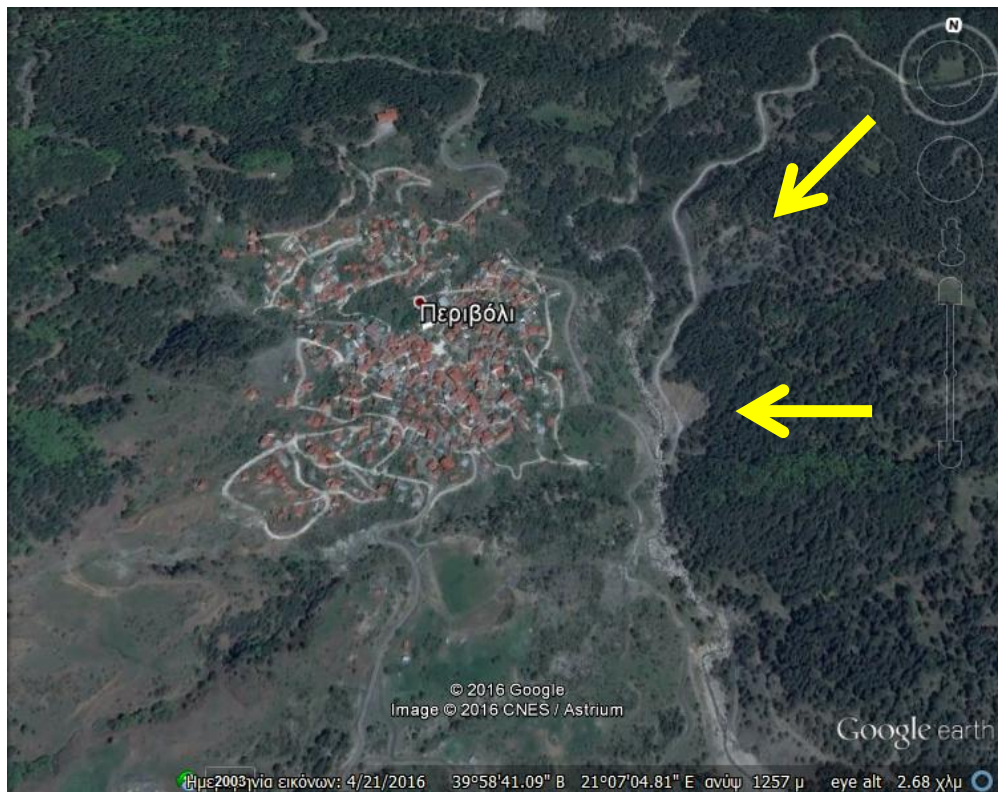
Εικόνα 1.2 Εντοπισμός τωνπεριστροφικών ολισθήσεων στις θέσεις 18,19,στο χωριό Περιβόλι με τη χρήση του Googleearth

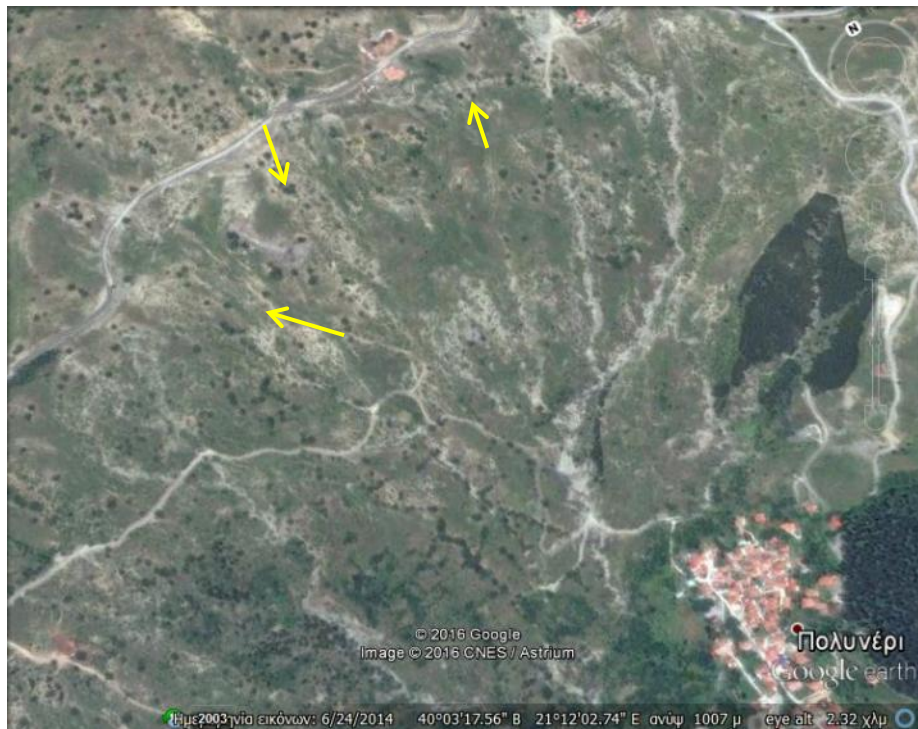
Εικόνα 1.3 Εντοπισμός θέσεων μετακίνησης με την παρατήρηση αλλαγής χρώματος στο οδόστρωμα, στο Google earth.

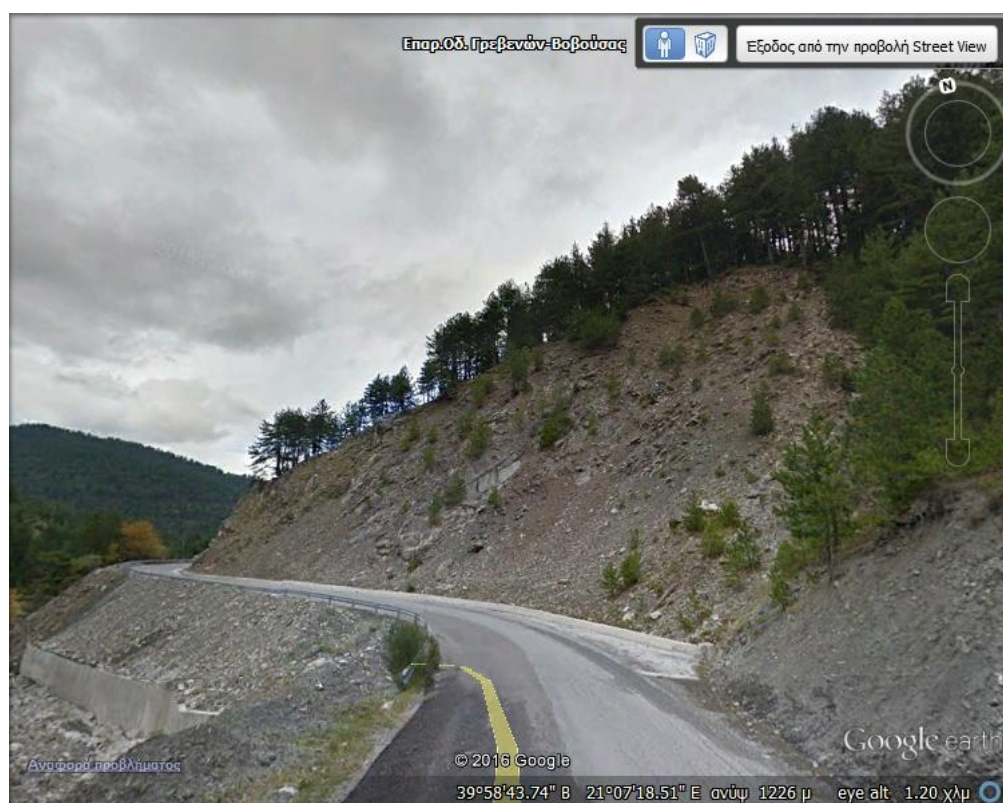
Εικόνα 1.6 Εντοπισμός της κατολίσθησης (Θέση 18) στο δεξί μέρος του δρόμου, με τη χρήση του Street View.

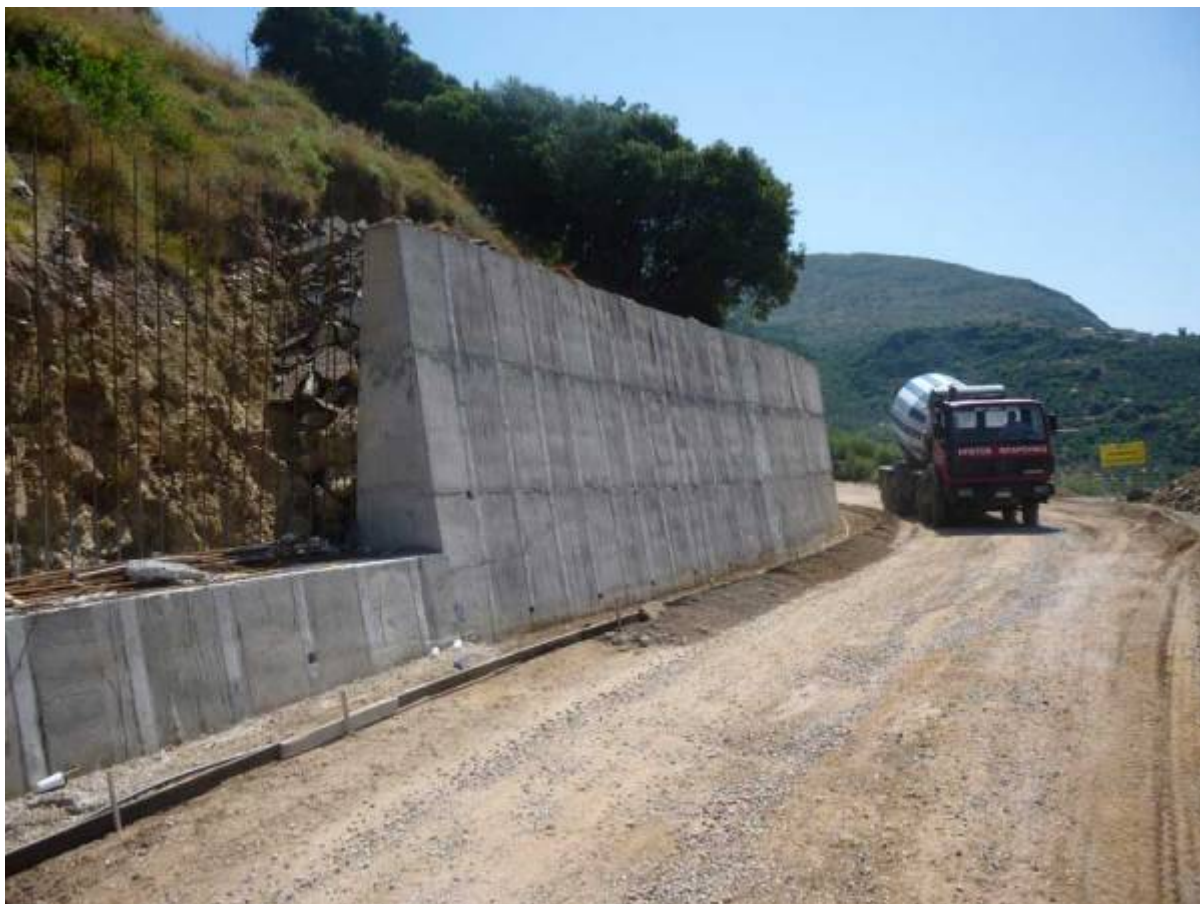
Οι τοίχοι αντιστήριξης συνιστούν ένα χρήσιμο μέτρο αντιμετώπισης των μετακινήσεων στα βραχώδη, αλλά και στα εδαφικά πρανή, στα βραχώδη χρησιμοποιούνται για τη συγκράτηση κατακερματισμένης βραχώμαζας σε συνδυασμό με αγκυρώσεις και στα εδαφικά για τη συγκράτηση της μετακινούμενης μάζας. Σε όλες τις κατασκευές οι τοίχοι συνδυάζονται με κάποιο σύστημα αποστράγγισης που αποφορτίζει τη βραχώμαζα από την πίεση των πόρων σε περιπτώσεις βροχοπτώσεων Είναι συνήθως κατασκευασμένοι από οπλισμένο σκυρόδεμα και θεμελιώνονται στο υγιές υπόβαθρο. Υπάρχουν διάφοροι τύποι τοίχων αντιστήριξης, οι βαρύτητας (Gravity Wall), οι στυλοειδείς τοίχοι (Pilling Wall), οι τοίχοι με πρόβολο (Cantilever Wall) και οι τοίχοι με αγκύρια (Anchored Wall). (Κούκης & Σαμπατακάκης, 2007)

Σχήμα 1.3 Τοίχος αντιστήριξης  
(Σινάπης, 2014)

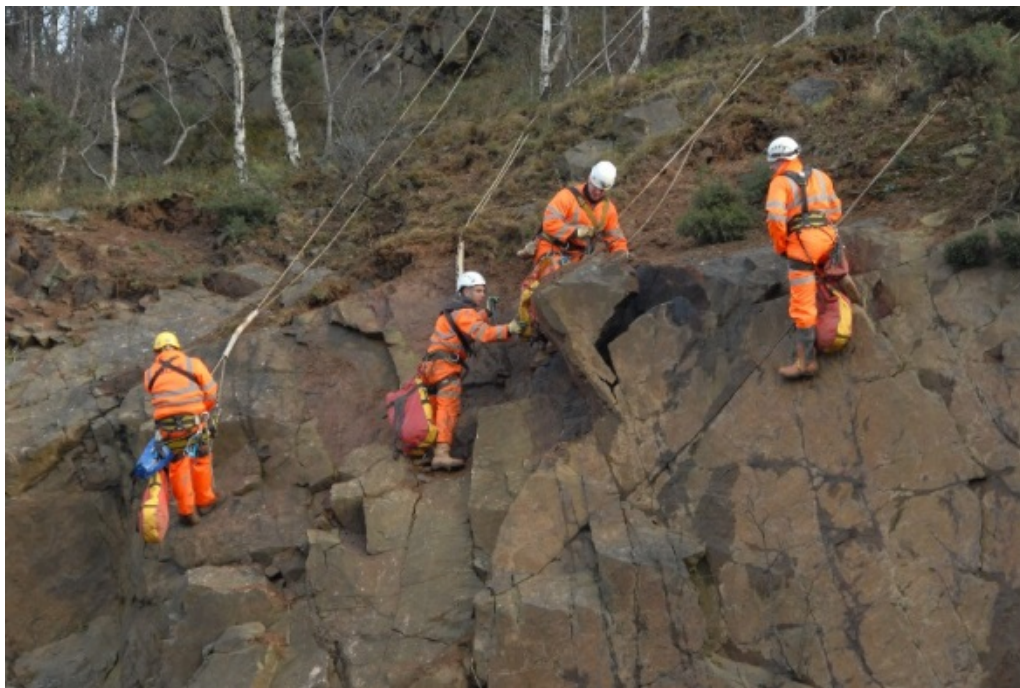
Άλλη μία τεχνική πρόληψης μετακινήσεων στα βραχώδη πρανή είναι η μέθοδος του ξεσκαρώματος βράχων. Ουσιαστικά αποτελεί τη υποβοήθηση των χαλαρών βραχοτεμαχίων ενός πρανούς έτσι ώστε να αστοχήσουν σε ελεγχόμενες συνθήκες είτε με τη χρήση εκρηκτικών, είτε από έμπειρους αναρριχητές, όπως φαίνεται στην εικόνα (Εικόνα 1.7).

Εικόνα 1.7 Ξεσκάρωμα βράχων

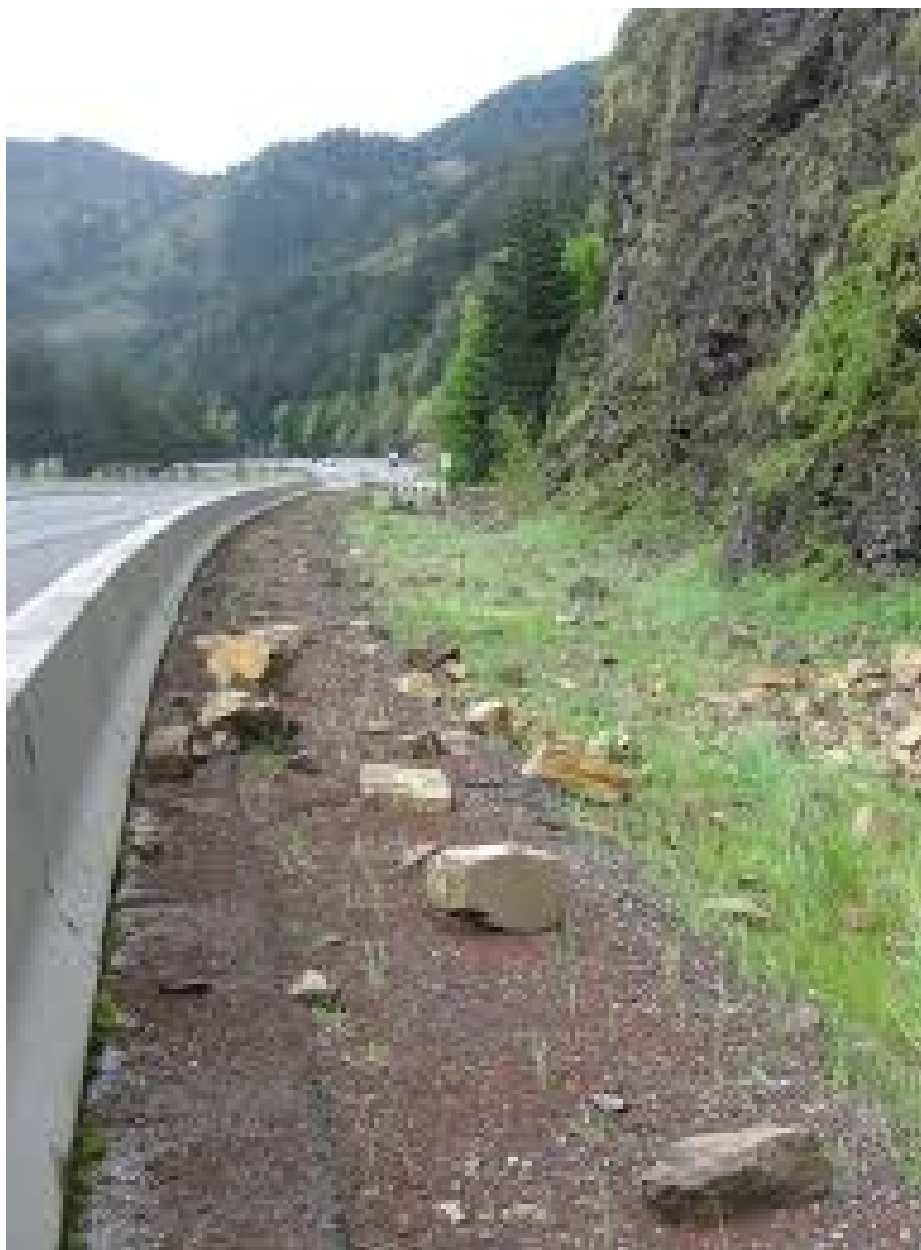
Τάφος αναχαίτησης στον πόδα του πρανούς.  
( Pierson, Gullixson, & Chassie, 2001)

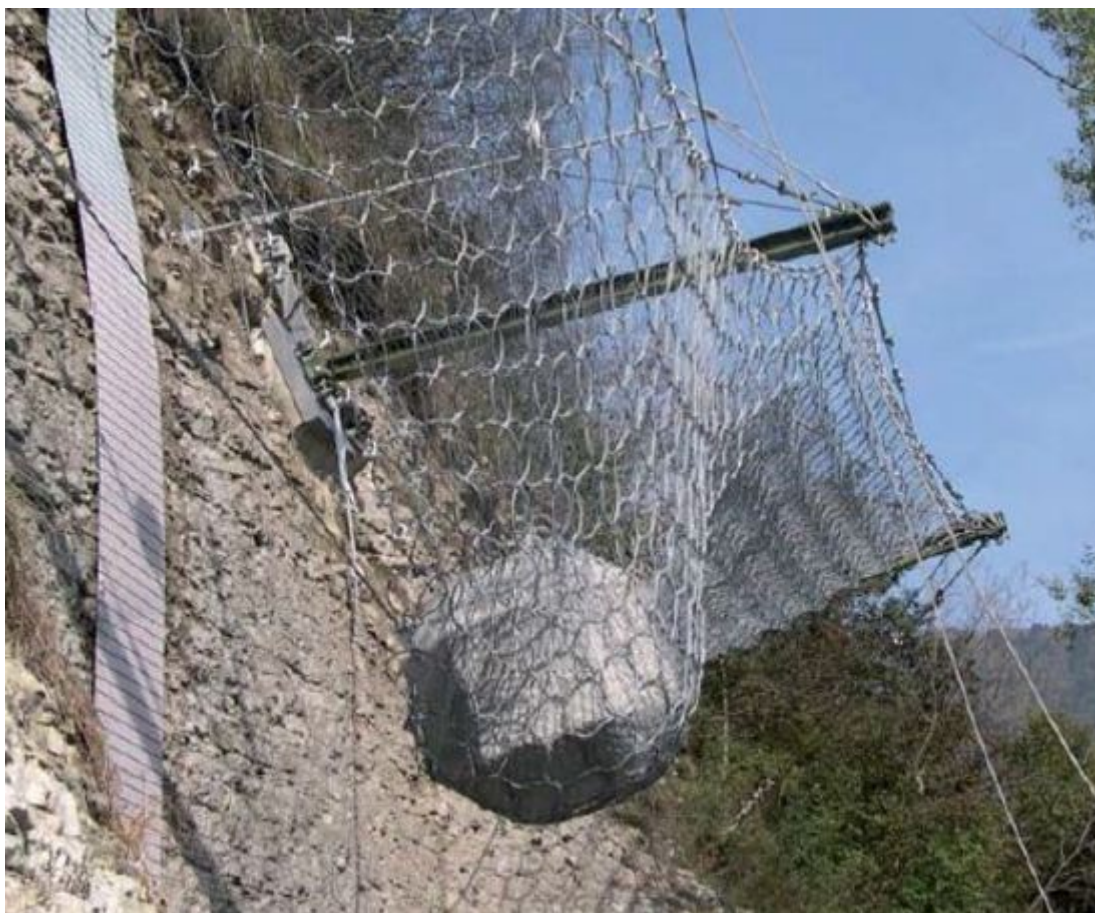
Αποτελούν μία δικτυωτή μεταλλική κατασκευή από κρίκους που τοποθετείται σε σημεία που κρίνεται απαραίτητη η συγκράτηση βραχοτεμαχίων που αστοχούν. Είναι πολύ μεγάλης αντοχής και μπορούν να παραλαμβάνουν πολύ μεγάλα φορτία, όπως φαίνεται στην εικόνα (Εικόνα 1.8)

Εικόνα 1.8 Φράκτης αναχαίτισης στον οποίο έχει πέσει ογκώδες δοκιμαστικό βραχοτεμάχιο

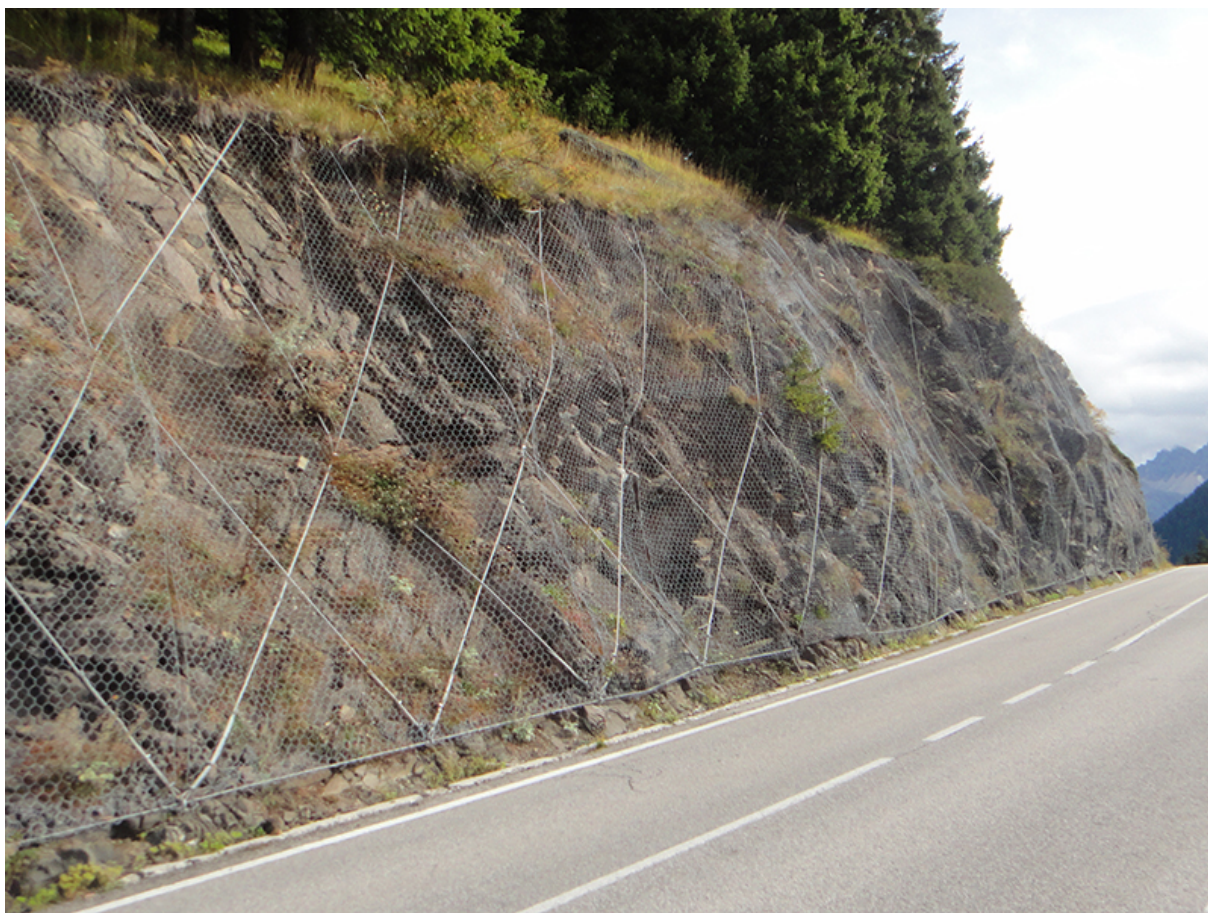
Οι φράκτες συγκράτησης είναι επίσης μεταλλικές κατασκευές οι οποίες εφαρμόζονται στενά πάνω στο πρανές με κάποιου είδους αγκύρωση και αποτρέπουν τα βραχοτεμάχια να αστοχήσουν και συγκρατούν αυτά που αστοχούν. Στην εικόνα (Εικόνα 1.9) φαίνεται ένας φράκτης συγκράτησης τοποθετημένος σε ένα βραχώδες πρανές.

Εικόνα 1.9 Φράκτης συγκράτησης σε βραχώδες πρανές.

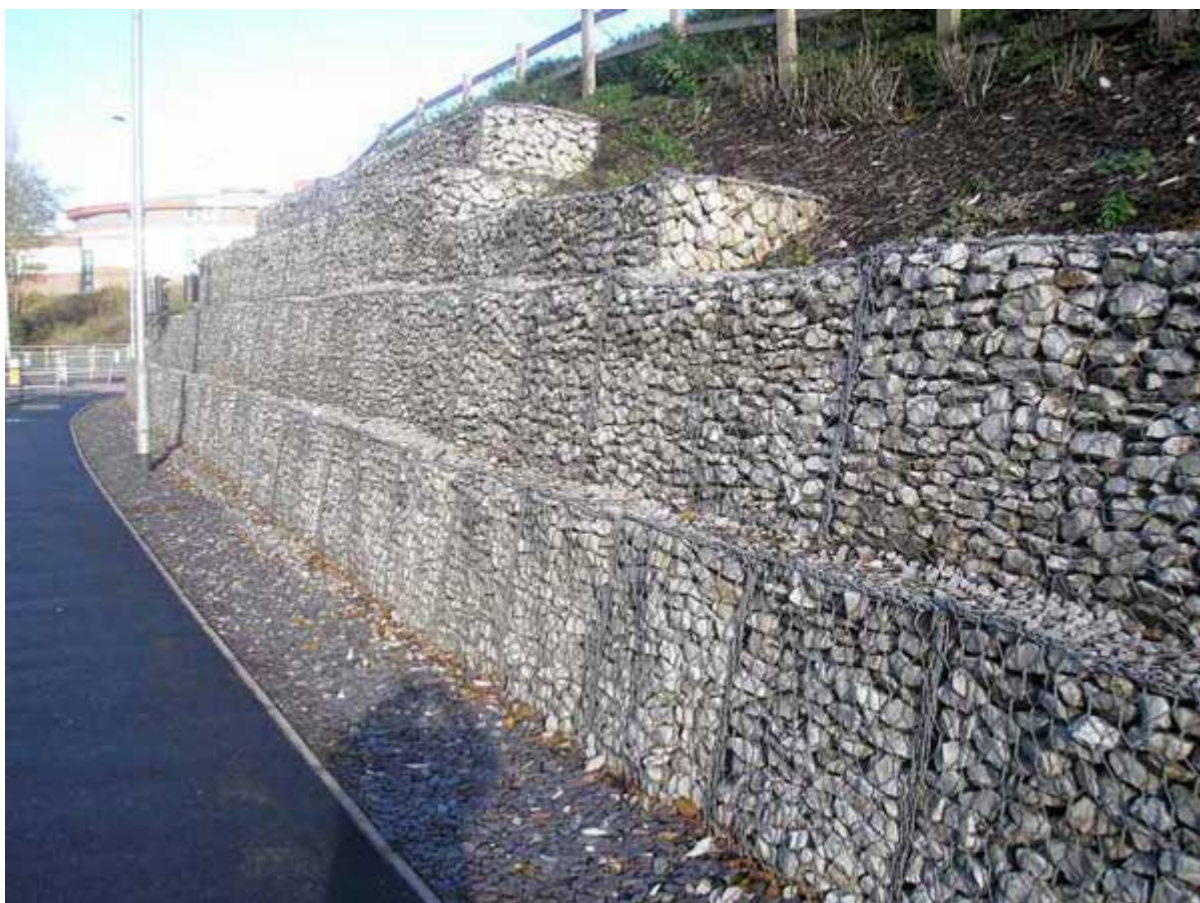
Αντιστήριξη πρανούς με τη χρήση συρματοκιβωτίων

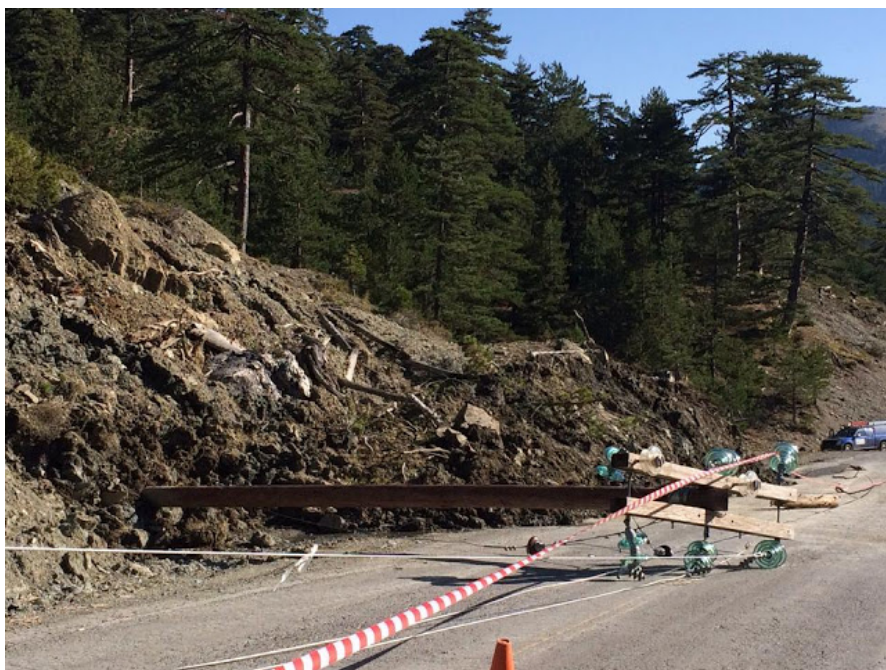
Εικόνα 3.1 Κατολίσθηση πρανούς στη Σαμαρίνα Γρεβενών

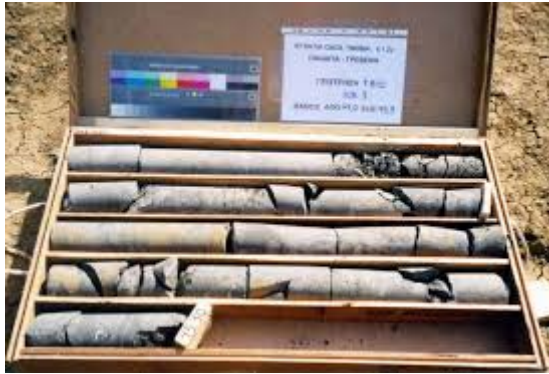
Εικόνα 4.1 Οι πυρήνες της γεώτρησης αμέσως μετά την πραγματοποίησή της. (Hoek, Marinos, & Marinos, 2005)

Ο φλύσχος, όπως αναφέρθηκε παραπάνω, αποτελεί έναν τεκτονικά διαταραγμένο ετερογενή σχηματισμό με αποτέλεσμα η γεωτεχνική του ταξινόμηση να βασίζεται στα διάφορα χαρακτηριστικά των επιμέρους υλικών του. Τα σημαντικότερα γεωτεχνικά χαρακτηριστικά του φλύσχη, τα οποία πρέπει να λαμβάνονται υπόψη αποτελούν η ετερογένεια του σχηματισμού, με τις εναλλαγές των ανθεκτικών στρωμάτων, ψαμμιτών και κροκαλοπαγών, και των μη ανθεκτικών στρωμάτων, ιλυολιθικής, αργιλικής σύστασης. Σε αυτά πρέπει να δοθεί έμφαση, καθώς καθορίζουν σε σημαντικό βαθμό την συμπεριφορά του σχηματισμού, δίνοντας του χαμηλή διαπερατότητα, μειώνοντας τη συνολική αντοχή του και καθιστώντας τον “ευαίσθητο” κατά την έκθεσή του σε ατμοσφαιρικές συνθήκες. Η συνέπειες της έκθεσης των ιλυολιθικών-αργιλικών στρωμάτων σε επιφανειακές συνθήκες φαίνονται στις παρακάτω εικόνες, όπου απεικονίζονται κάποιοι πυρήνες γεωτρήσεων, από σχηματισμό μολάσσας, που λιθολογικά είναι παρόμοιος με του φλύσχη. Η πρώτη εικόνα (Εικόνα 4.1) δείχνει τους πυρήνες της γεώτρησης αμέσως μετά την διάτρηση, στην οποία εμφανίζονται συνεκτικοί και η δεύτερη (Εικόνα 4.2) τους ίδιους πυρήνες μετά την πάροδο 6 μηνών και την έκθεσή τους σε ατμοσφαιρικές συνθήκες, όπου εμφανίζονται πλήρως αποδιοργανωμένοι στα αργιλικά-ιλυολιθικά τμήματά τους.

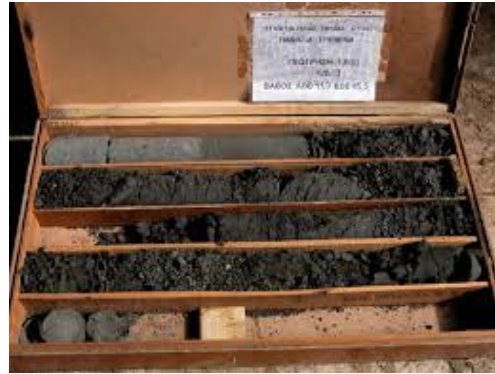
Εικόνα 4.2 Οι πυρήνες της γεώτρησης 6 μήνες αργότερα. (Hoek, Marinos, & Marinos, 2005)

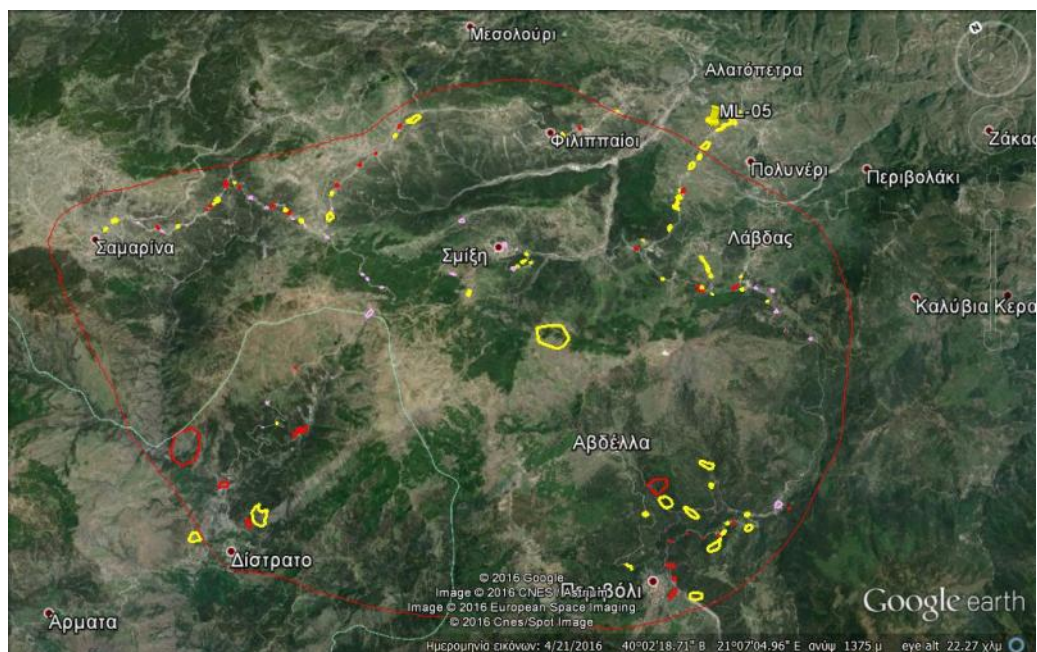
Ο αρχικός εντοπισμός των μετακινήσεων έγινε με τη χρήση του Google earth, κατά τον οποίο δόθηκε ιδιαίτερη σημασία σε συγκεκριμένα χαρακτηριστικά τα οποία αναφέρονται στο Κεφάλαιο 1. Με αυτή την έρευνα δημιουργήθηκε ένα αρχείο kmz το οποίο περιείχε τις θέσεις στις οποίες πιθανώς υπάρχει μετακίνηση. Αυτές χωρίστηκαν σε τρεις ομάδες, η πρώτη με το κόκκινο χρώμα περιλαμβάνει τις μετακινήσεις που θεωρείται βέβαιη η ύπαρξή τους, η δεύτερη με το κίτρινο χρώμα περιλαμβάνει αυτές που είναι σχεδόν βέβαιη και τέλος με το ροζ χρώμα περιλαμβάνονται αυτές που η ύπαρξή τους είναι υπό εξέταση. Στην Εικόνα 5.1 παρακάτω φαίνονται όλα τα σημεία που εντοπίστηκαν.

Εικόνα 5.1 Η εμφάνιση του kmz αρχείου με τις πιθανές θέσεις μετακίνησης.

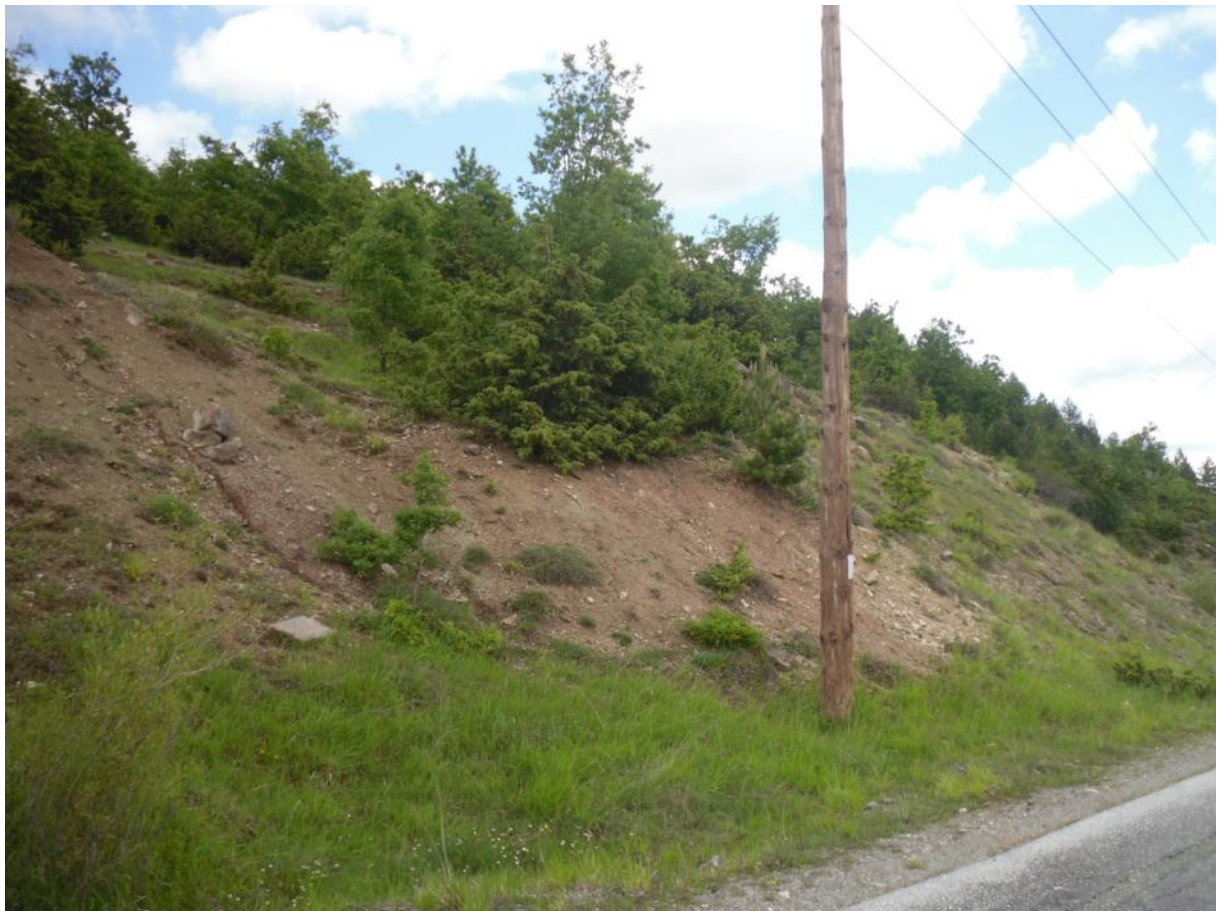
5.3 Θέση 2

Στη δεύτερη θέση, σε μέτριο ανάγλυφο, εντοπίστηκε πρανές το οποίο είχε κατολισθήσει περιστροφικά, ανάντη του οδοστρώματος όπως φαίνεται στην (5.3εικόνα). Μετακινούμενο υλικό σύμφωνα με το γεωλογικό χάρτη αποτελούσε ο 2<sup>ος</sup> φλύσχης της Πίνδου. Η μετακίνηση ήταν εμφανής λόγω της παρουσίας της επιφάνειας ολίσθησης και της κύριας κατακρήμνισης. Στο σημείο αυτό προτείνεται η αντιμετώπιση της μετακίνησης με επιφανειακά αποστραγγιστικά μέτρα, που θα περιλαμβάνουν την κάλυψη του πρανούς, για τη διαφύλαξη του από τις επιφανειακές απορροές των υδάτων και αποστραγγιστήρια, τα οποία θα αποφορτίζουν το πρανές από το βάρος του υπόγειου νερού. Με τα μέτρα αυτά θα μπορούσε να αποφευχθεί περαιτέρω μετακίνηση.

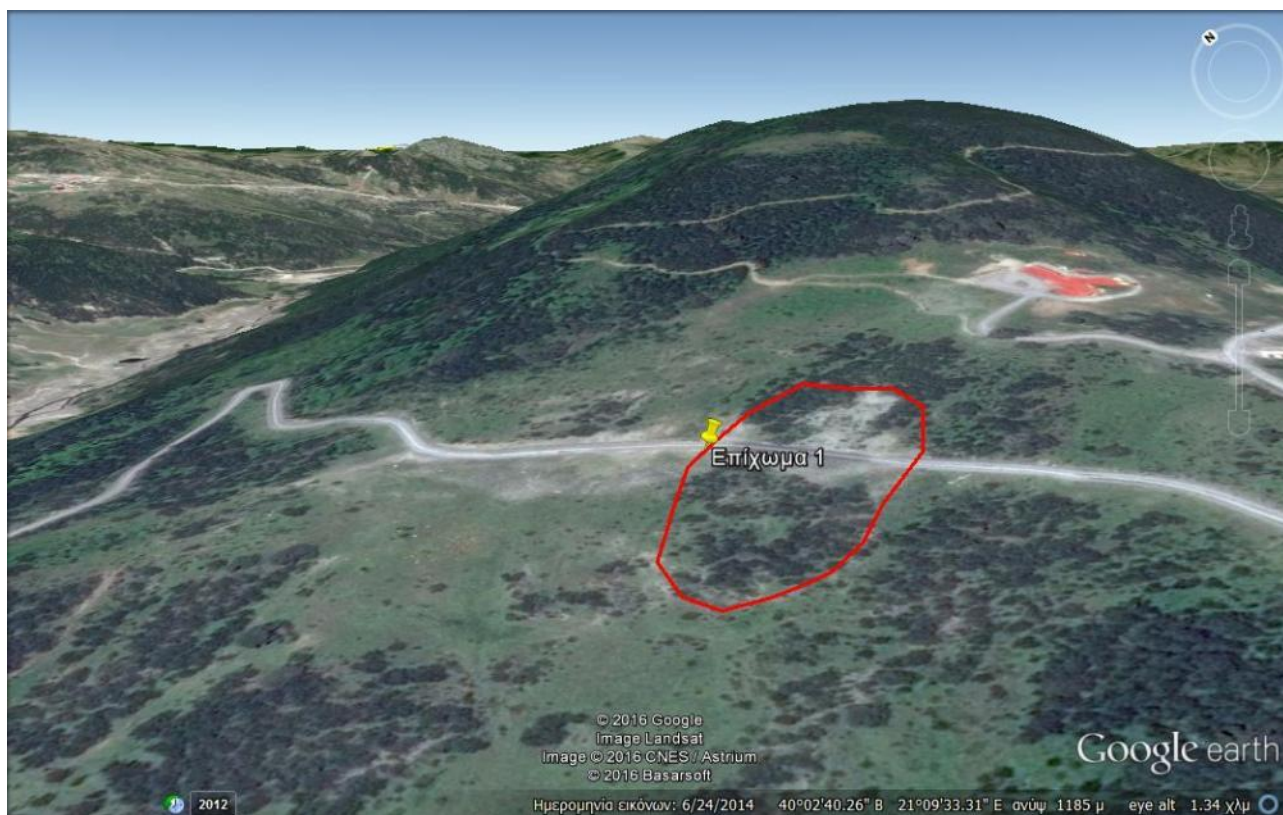
Εικόνα 5.4 Θέση 3

Στην τρίτη θέση, σε έντονο ανάγλυφο, εντοπίστηκε μετακίνηση τύπου περιστροφικής ολίσθησης, η οποία όπως φαίνεται στην Εικόνα 5.4 της Google earth περιλαμβάνει συνολικά το πρανές ανάντη και κατόντη του οδοστρώματος, όπως διαγράφεται με την κόκκινη γραμμή. Μετακινούμενο υλικό σύμφωνα με το γεωλογικό χάρτη αποτελούσε ο 2<sup>ος</sup> φλύσχης της Πίνδου. Στοιχεία για την αναγνώριση της μετακίνησης αποτέλεσαν το ανώμαλο οδόστρωμα, η νέα ασφαλτόστρωση και οι σχηματισμοί από εξάρματα που εντοπίστηκαν ανάντη του οδοστρώματος. Στο σημείο αυτό προτείνεται η αντιμετώπιση της μετακίνησης με επιφανειακά αποστραγγιστικά μέτρα, καθώς και τη δημιουργία αντιστήριξης στον πόδα του πρανούς, ώστε να αποφευχθεί περαιτέρω μετακίνηση.

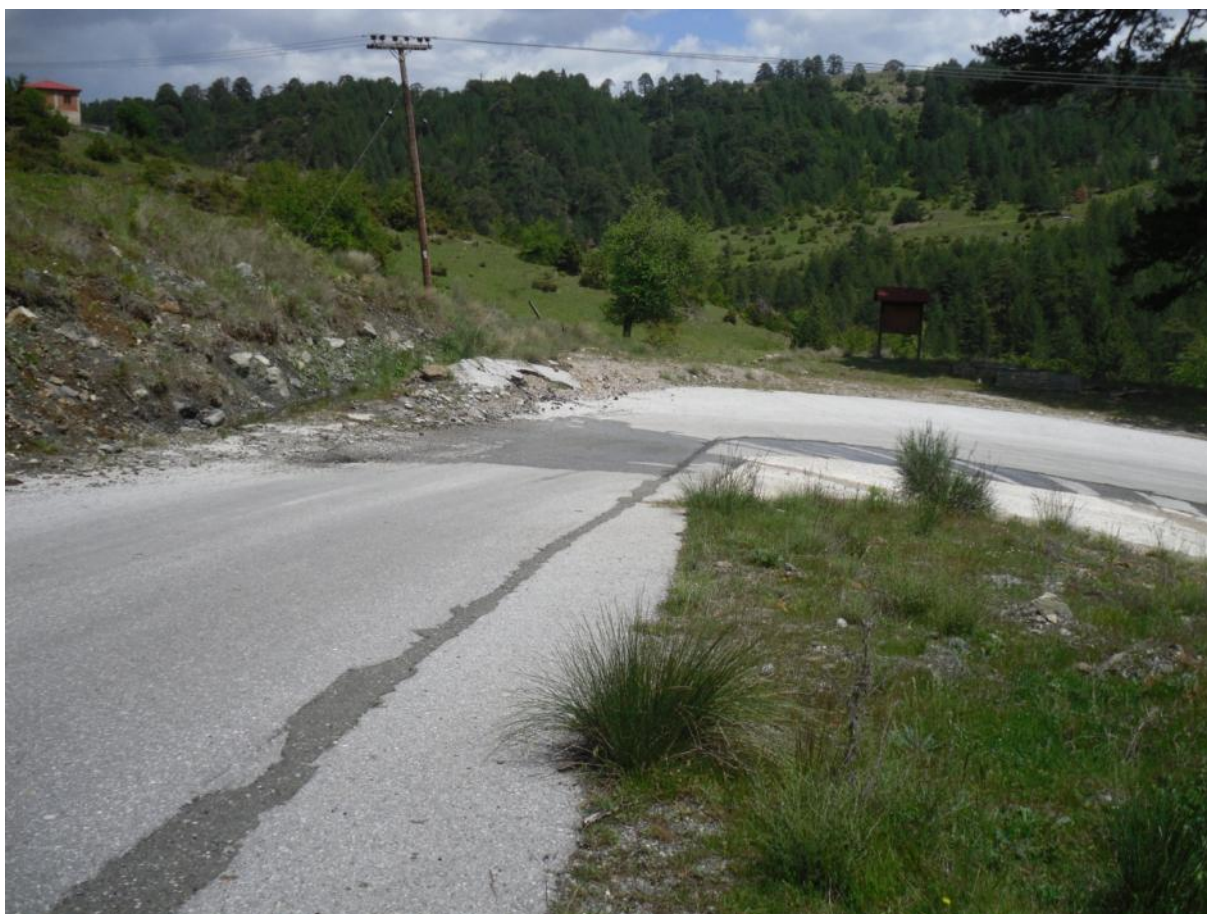
Στην τέταρτη θέση, σε ήπιο ανάγλυφο, εντοπίστηκε μετακίνηση τύπου περιστροφικής ολίσθησης. Μετακινούμενο υλικό σύμφωνα με το γεωλογικό χάρτη αποτελούσε ο 2<sup>ος</sup> φλύσχης της Πίνδου. Στοιχεία για την αναγνώριση της μετακίνησης αποτέλεσαν η ανωμαλία στο οδόστρωμα, το σκαλοπάτι κατακρήμνισης και η παρουσία απορροής υδάτων πάνω σε αυτό. Το τελευταίο στοιχείο σχετίζεται με τη δημιουργία μισγάγγειας λόγω της διάνοιξης του δρόμου (Εικόνα 5.5), έτσι ως μέτρο αντιμετώπισης προτείνεται η στοχευμένη αποστράγγιση για την αποφόρτιση του πρανούς και η ανακατεύθυνση των υδάτων, καθώς και τη δημιουργία αντιστήριξης στον πόδα του πρανούς.

Εικόνα 5.5 Θέση 4, Απορροή υδάτων στο επίχωμα λόγω δημιουργίας μισγάγγειας

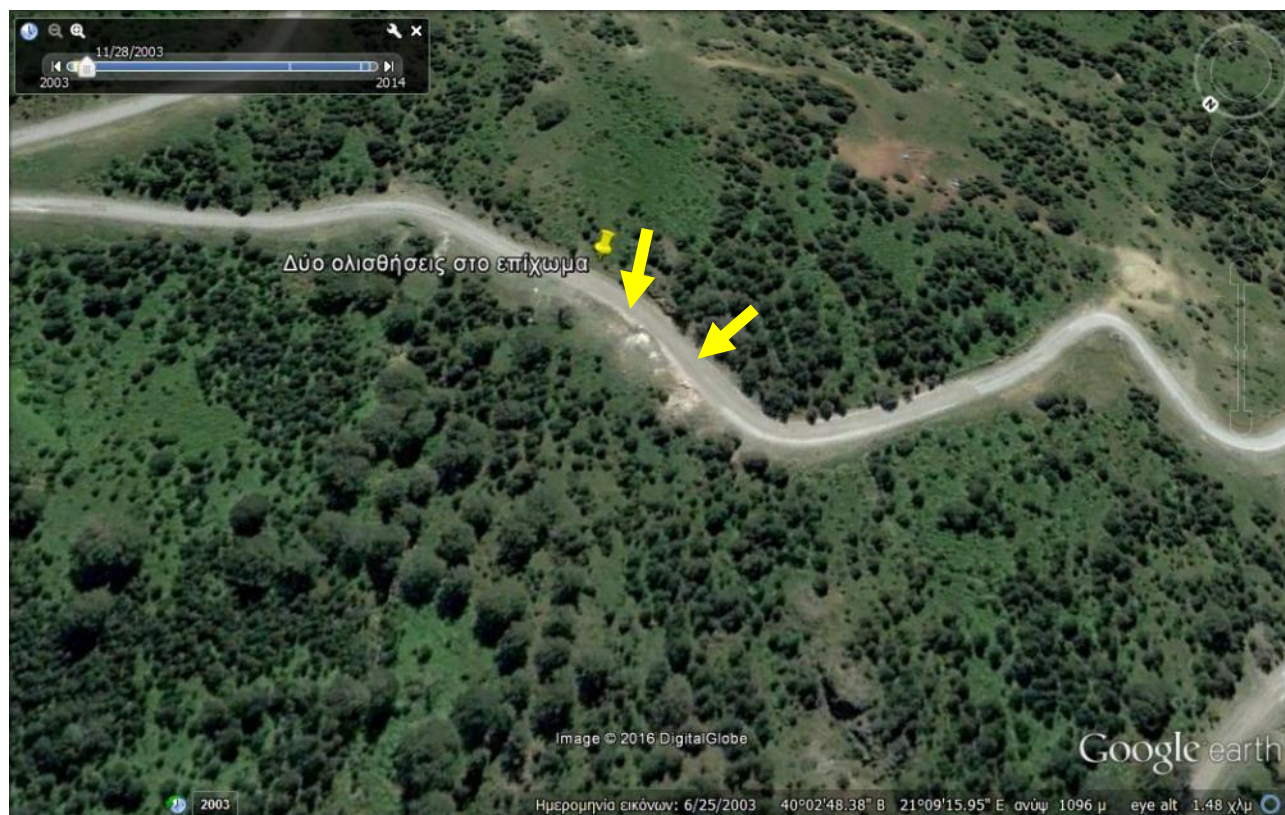
Στην πέμπτη θέση, σε έντονο ανάγλυφο, εντοπίστηκαν δύο μετακινήσεις τύπου περιστροφικής ολίσθησης στο επίχωμα σε υλικό αποσαθρωμένου μανδύα. Προέλευση του υλικού σύμφωνα με το γεωλογικό χάρτη αποτελούσε ο 2<sup>ος</sup> φλύσχης της Πίνδου. Ανάντη του επιχώματος το πρανές φαίνεται να ισορροπεί, έτσι πιθανή αιτία πρόκλησης της μετακίνησης αποτελεί η διάνοιξη του δρόμου. Ως μέτρο αντιμετώπισης προτείνεται η δημιουργία υπόγειου και επιφανειακού συστήματος αποστράγγισης, καθώς και τη δημιουργία αντιστήριξης στον πόδα του πρανούς.

Εικόνα 5.6Οι 2 αστοχίες σε κάτοψη, θέση 5

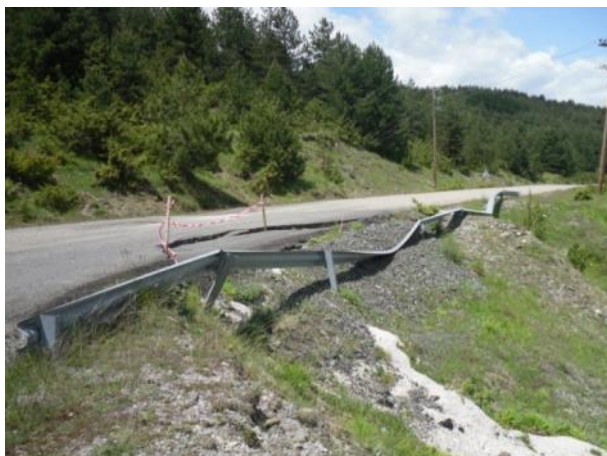
Εικόνα 5.7 Η αστοχία του επιχώματος, θέση 6

Στην έκτη θέση, σε έντονο ανάγλυφο, εντοπίστηκε μετακίνηση τύπου περιστροφικής ολίσθησης σε προϋπάρχον εδαφικό υλικό ολίσθησης. Μετακινούμενο υλικό σύμφωνα με το γεωλογικό χάρτη αποτελούσε ο 2<sup>ος</sup> φλύσχης της Πίνδου. Η μετακίνηση έγινε αντιληπτή λόγω της παρουσίας αστοχίας στο επίχωμα (Εικόνα 5.7), την εμφάνιση εφελκυστικών ρωγμών στο πρανές (Εικόνα 5.8) και της παρουσίας δένδρων με τη χαρακτηριστική καμπύλωση στον κορμό (Εικόνα 5.9), λόγω της μετακίνησης. Ως μέτρο αντιμετώπισης της μετακίνησης προτείνεται ο σχεδιασμός αποστραγγιστικού συστήματος για την αποφόρτιση του πρανούς από τα ύδατα και την ανάσχεση της μετακίνησης. Επίσης αναγκαία κρίνεται και η δημιουργία αντιστήριξης στον πόδα του πρανούς.

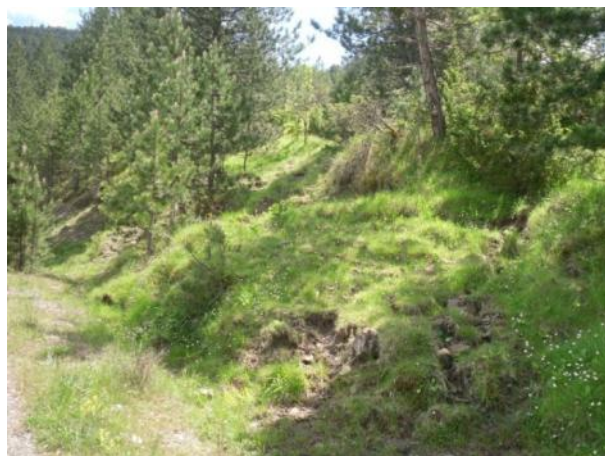
Εικόνα 5.8 Η αστοχία του πρανούς, θέση 6

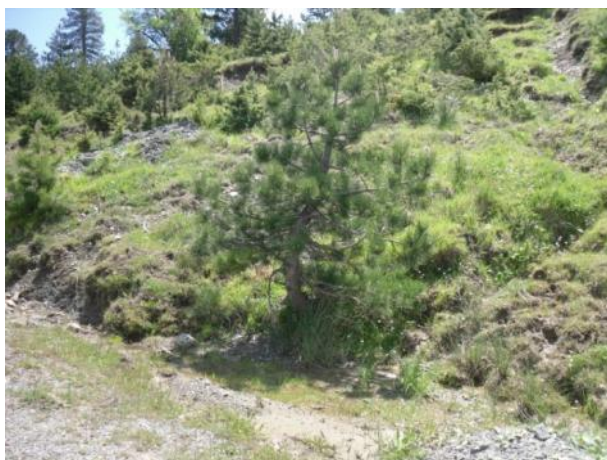
Εικόνα 5.9 Παρουσία κεκλιμένου κορμού δέντρου

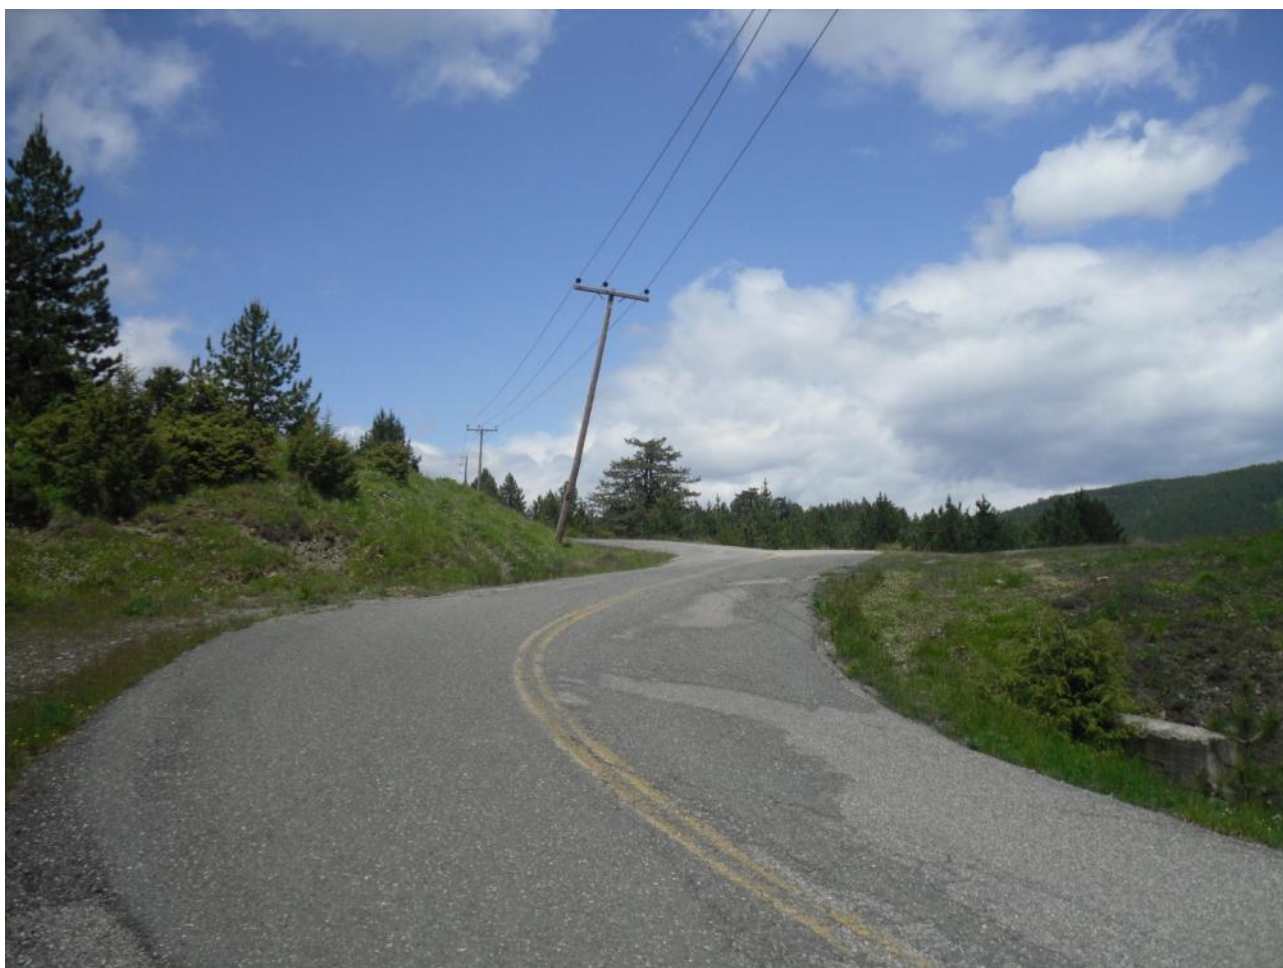
Στην έβδομη θέση, σε ήπιο ανάγλυφο, εντοπίστηκε μετακίνηση τύπου περιστροφική ολίσθησης σε υλικό αποσαθρωμένου μανδύα. Προέλευση του υλικού σύμφωνα με το γεωλογικό χάρτη αποτελούσε ο 2<sup>ος</sup> φλύσχης της Πίνδου. Στοιχείο για την αναγνώριση της ολίσθησης αποτέλεσε η παρουσία ένας κεκλιμένος στύλος φωτισμού της Δ.Ε.Η. (Εικόνα 5.10), καθώς και οι εκ νέου ασφαλτοστρώσεις στο επίχωμα. Στο σημείο αυτό προτείνεται η αντιμετώπιση της μετακίνησης με αποστράγγιση, προκειμένου να απομακρύνονται τυχόντα κατακρημνίσματα από την κατολισθαίνουσα μάζα και να σταματήσει η μετακίνηση.

Εικόνα 5.10 Ο κεκλιμένος στύλος φωτισμού της Δ.Ε.Η., θέση 7

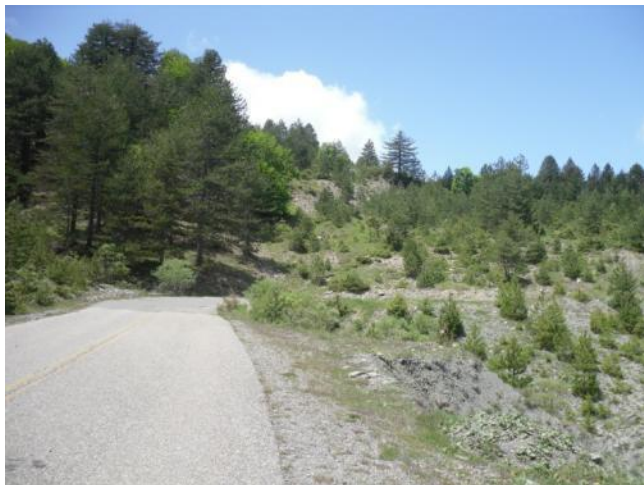
Εικόνα 5.11 Η κύρια κατακρήμνιση ανάντη του επιχώματος, θέση 8

Στην όγδοη θέση, σε έντονο ανάγλυφο, εντοπίστηκε, σε περιβάλλον αποσαθρωμένου μανδύα, μετακίνηση τύπου περιστροφικής ολίσθησης και σύμφωνα με το γεωλογικό χάρτη η μετακίνηση λαμβάνει χώρα σε φλύσχη της Πίνδου. Στοιχεία για την αναγνώριση της μετακίνησης αποτέλεσε το γεγονός πως η κατολίσθηση ήταν εμφανής σε όλο το μήκος και πλάτος της και φαινόταν χαρακτηριστικά ανάντη του επιχώματος, η κύρια κατακρήμνιση Εικόνα 5.11, και ο πόδας της βρισκόταν κατάντη του επιχώματος, στο ρέμα.(Εικόνα 5.12). Ως μέτρο αντιμετώπισης της μετακίνησης προτείνεται ο σχεδιασμός αποστραγγιστικού συστήματος για την αποφόρτιση του πρανούς από τα ύδατα και την ανάσχεση της μετακίνησης, καθώς η δημιουργία αντιστήριξης στον πόδα του πρανούς..

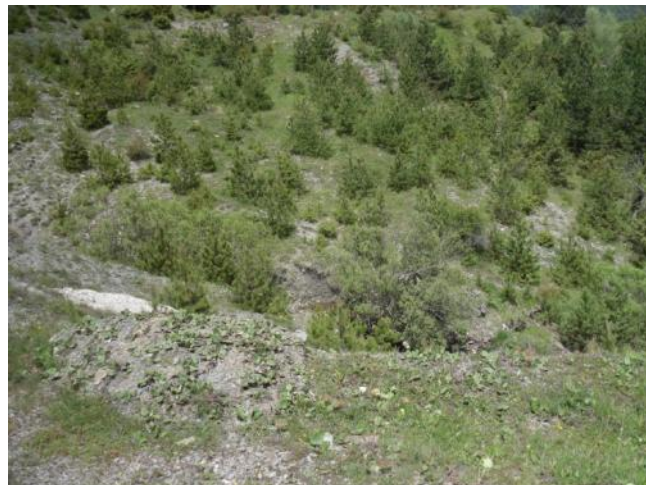
Εικόνα 5.12 Η συνέχεια της κατολίσθησης κατάντη του επιχώματος, θέση 8

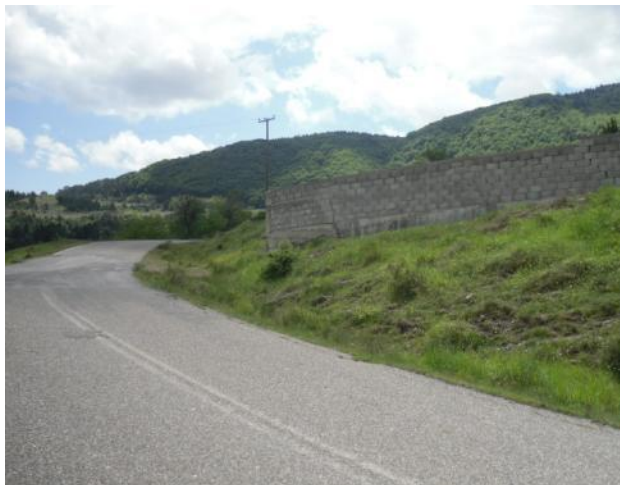
5.13 Ρωγμές στον τοίχο του κτίσματος, θέση 9

Στην ένατη θέση, σε ήπιο ανάγλυφο, σε κατολισθητικό υλικό φλύσχη, έγινε εντοπισμός καθίζησης ενός κτίσματος, και περιστροφικών ολισθήσεων όλης της πλαγιάς. Τα στοιχεία που βοήθησαν στην αναγνώριση του φαινομένου, ήταν η ύπαρξη ρωγμών και αποκόλλησης των τσιμεντόλιθων του κτίσματος (Εικόνα 5.13) και σχετικά με την πλαγιά, ή παρουσία των χαρακτηριστικών δομών από εδαφικά εξάρματα σε όλη την έκτασή της (Εικόνα 5.14). Ως μέτρο αντιμετώπισης της κίνησης κρίνεται απαραίτητη, λόγω μικρής ταχύτητας της κίνησης, επιφανειακή αποστράγγιση για την προστασία του πρανούς από την κατείσδυση υδάτων σε αυτό, καθώς και η δημιουργία αντιστήριξης στον πόδα του πρανούς.

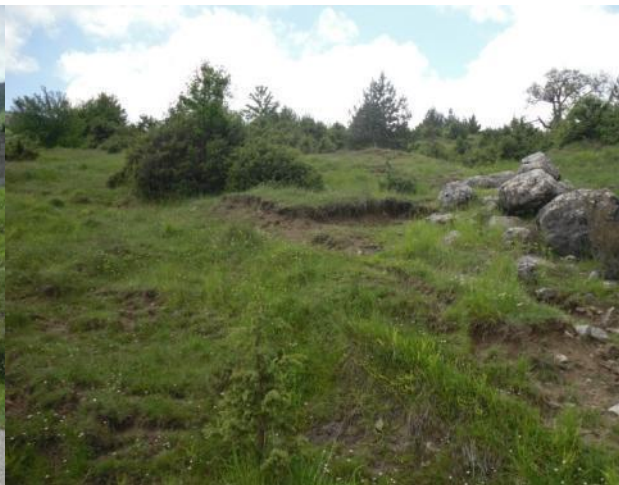
Εικόνα 5.14 Εδαφικά εξάρματα κατά μήκος της πλαγιάς, θέση 9

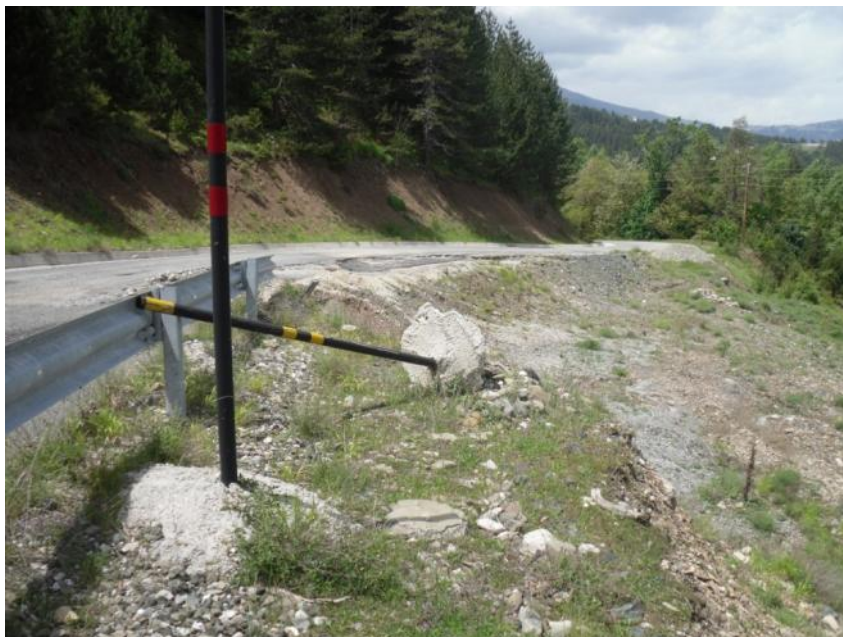
Στην δέκατη θέση, σε έντονο ανάγλυφο, εντοπίστηκε μετακίνηση τύπου περιστροφικής ολίσθησης σε αποσαθρωμένο μανδύα φλύσχη, όπως αποτυπώνεται στο γεωλογικό χάρτη. Η αστοχία παρουσιάστηκε στο επίχωμα και τα στοιχεία που λήφθηκαν υπόψη για την αναγνώριση της κατολίσθησης αποτέλεσαν η χρονικά νεότερη ασφαλτόστρωση του επιχώματος στο σημείο, οι εφελκυστικές ρωγμές πάνω και στη νέα άσφαλτο, που δηλώνουν τη συνέχεια της μετακίνησης μετά την αρχική επιδιόρθωση, και η κύρια κατακρήμνιση στο επίχωμα (Εικόνα 5.15). Η περίπτωση αυτής της αστοχίας πιθανώς να σχετίζεται με ανθρωπογενείς παράγοντες και πιο συγκεκριμένα τη διάνοιξη οδικού άξονα στο πρανές. Η αντιμετώπιση της μετακίνησης προτείνεται να γίνει με αποστραγγιστικά μέτρα, υπόγεια και επιφανειακά, που θα περιλαμβάνουν την κάλυψη του πρανούς για την προστασία του από τη διαβρωτική δράση των επιφανειακών υδάτων, και την τοποθέτηση στραγγιστηρίων για την αποφόρτιση της κατολισθαίνουσας μάζας από το βάρος των υπόγειων υδάτων και τη δημιουργία αντιστήριξης στον πόδα του πρανούς..

Εικόνα 5.15 Κατακρήμνιση στο επίχωμα, θέση 10

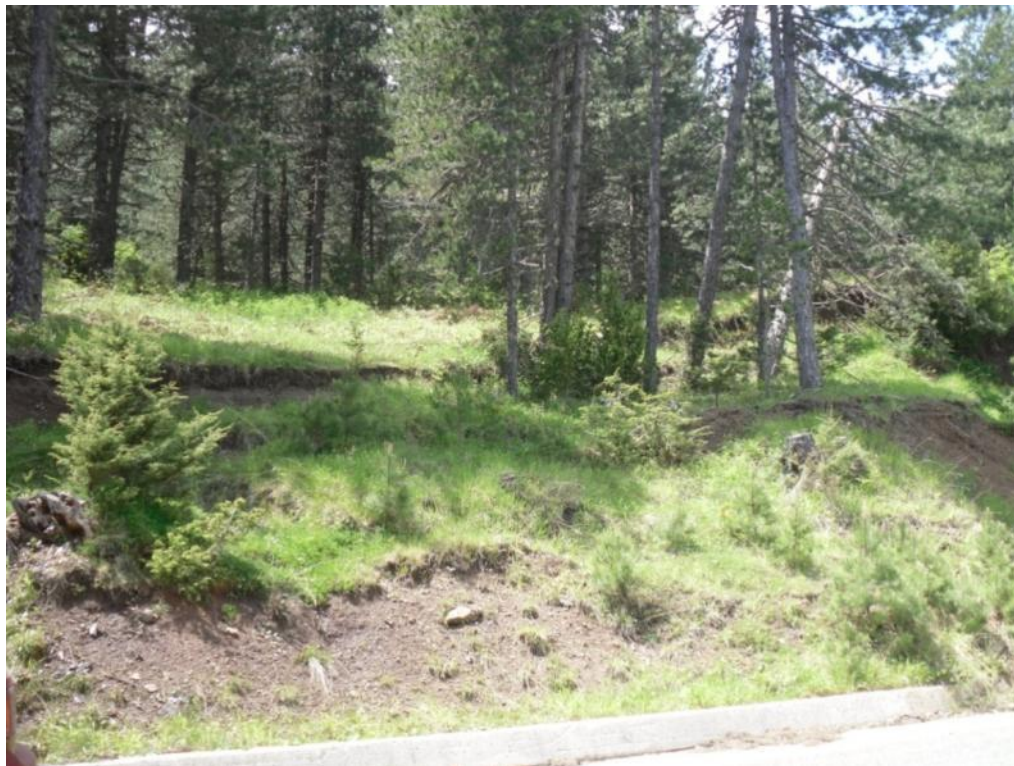
Στην ενδέκατη θέση, σε έντονο ανάγλυφο, εντοπίστηκε μετακίνηση τύπου περιστροφικής ολίσθησης σε υλικό αποσαθρωμένου μανδύα. Προέλευση του υλικού σύμφωνα με το γεωλογικό χάρτη αποτελούσε ο 2<sup>ος</sup> φλύσχος της Πίνδου. Η αστοχία εντοπίστηκε στο πρανές ανάντη του επιχώματος και παρατηρήθηκαν αρχικά τα χαρακτηριστικά εξάρματα (Εικόνα 5.16), λόγω της περιστροφικής μετακίνησης του υλικού και αργότερα τους κεκλιμένους κορμούς ορισμένων δένδρων, που αποτελούν, στοιχείο για την αναγνώριση των μετακινήσεων σε πρανή. Τα μέτρα αντιμετώπισης που προτείνονται στη θέση αυτή είναι αποστραγγιστικά που κυρίως θα περιλαμβάνουν την προστασία του πρανούς από τη διαβρωτική δράση των επιφανειακών υδάτων και την αποφόρτιση του πρανούς από τα κατεισδύσαντα ύδατα με την τοποθέτηση στραγγιστηρίων, καθώς και τη δημιουργία αντιστήριξης στον πόδα του πρανούς.

Εικόνα 5.16 Πρανές με εξάρματα και κεκλιμένα δέντρα, θέση 11
