**ΑΡΙΣΤΟΤΕΛΕΙΟ ΠΑΝΕΠΙΣΤΗΜΙΟ ΘΕΣΣΑΛΟΝΙΚΗΣ**  
**ΣΧΟΛΗ ΘΕΤΙΚΩΝ ΕΠΙΣΤΗΜΩΝ**  
**ΤΜΗΜΑ ΓΕΩΛΟΓΙΑΣ**

**ΔΙΠΛΩΜΑΤΙΚΗ ΕΡΓΑΣΙΑ:**  
**ΕΝΤΟΠΙΣΜΟΣ ΚΑΙ ΑΞΙΟΛΟΓΗΣΗ**  
**ΚΑΤΟΛΙΣΘΗΤΙΚΩΝ**  
**ΦΑΙΝΟΜΕΝΩΝ ΣΤΑ ΓΡΕΒΕΝΑ**

The main aim of this thesis is the localization and assessment of landslide phenomena in Grevena.

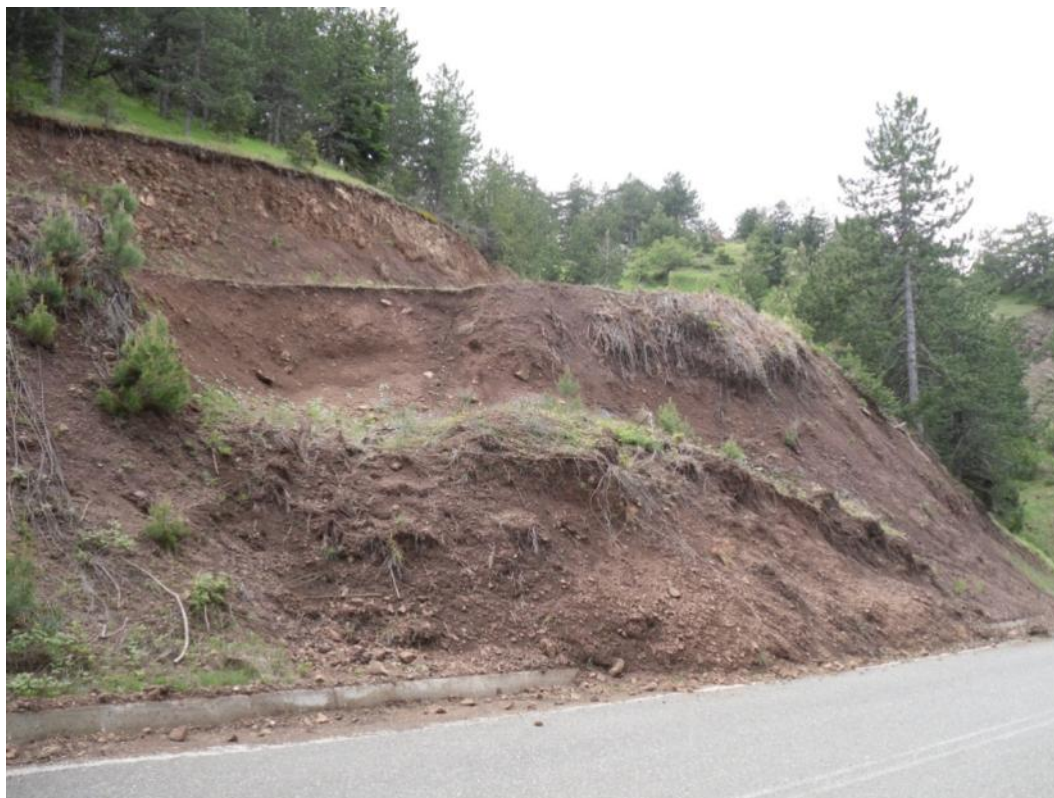
Στη δωδέκατη θέση, σε έντονο ανάγλυφο, εντοπίστηκε μετακίνηση τύπου περιστροφικής ολίσθησης σε υλικό αποσάθρωσης φλύσχη, σύμφωνα με την αποτύπωση της θέσης στον γεωλογικό χάρτη. Η κατολίσθηση ήταν εμφανής στο πρανές ανάντη του οδικού άξονα (Εικόνα 5.17) και είχε συμβεί μετά τη δημιουργία παράδρομου ανάντη του κεντρικού οδικού άξονα, χωρίς τη λήψη των απαραίτητων σταθεροποιητικών μέτρων. Ως μέτρα σταθεροποίησης του πρανούς, προτείνονται, η επιφανειακή αποστράγγιση του, καθώς και η τοποθέτηση φορτίου στον πόδα του πρανούς, είτε με τη μορφή τοίχου αντιστήριξης, είτε με τη μορφή συρματοκιβωτίων.

Εικόνα 5.17 Περιστροφική ολίσθηση στο πρανές, θέση 12

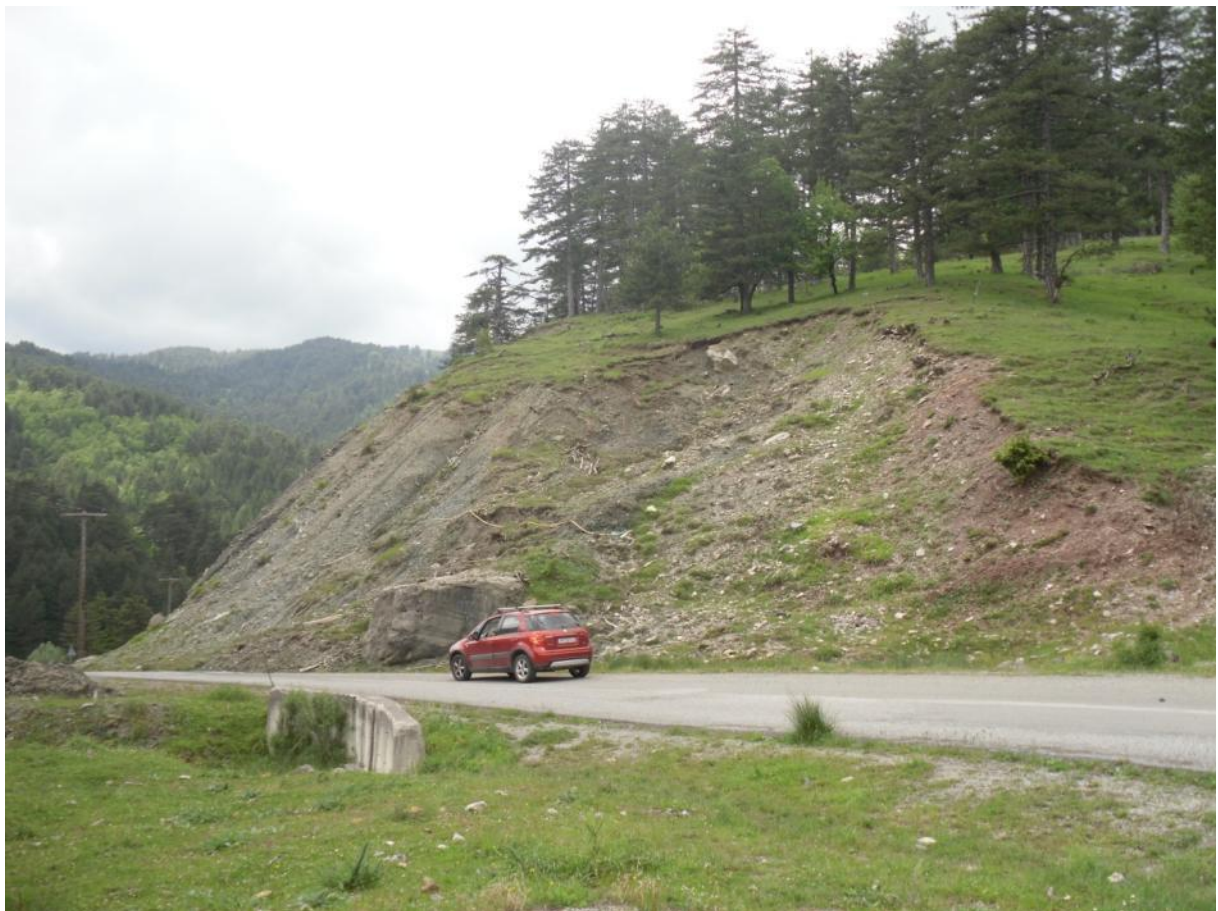
Εικόνα 5.18 Κατολίσθηση & παρουσία εφελκυστικών ρωγμών ανάντη του πρανούς, θέση 13

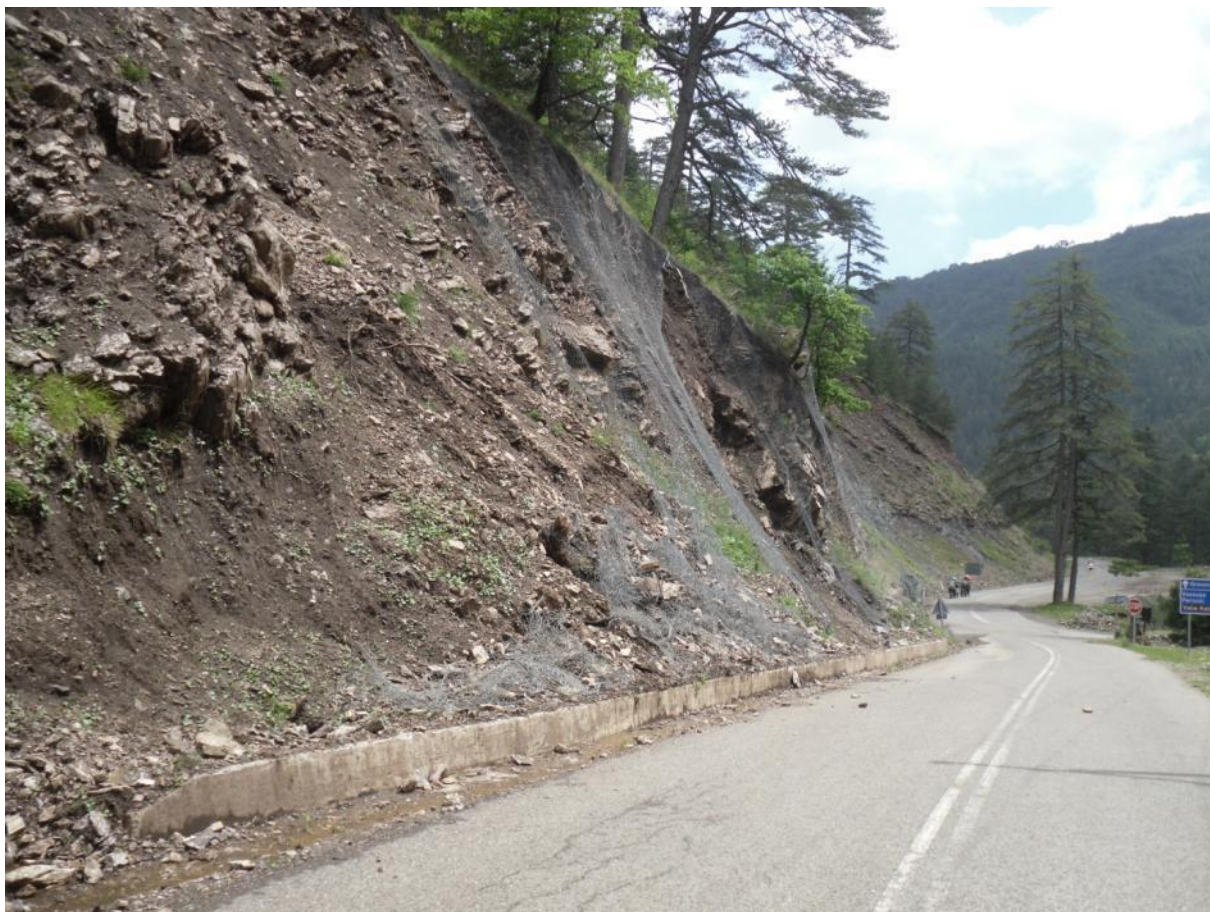
Εικόνα 5.19 Αστοχία στο πλέγμα συγκράτησης, θέση 14

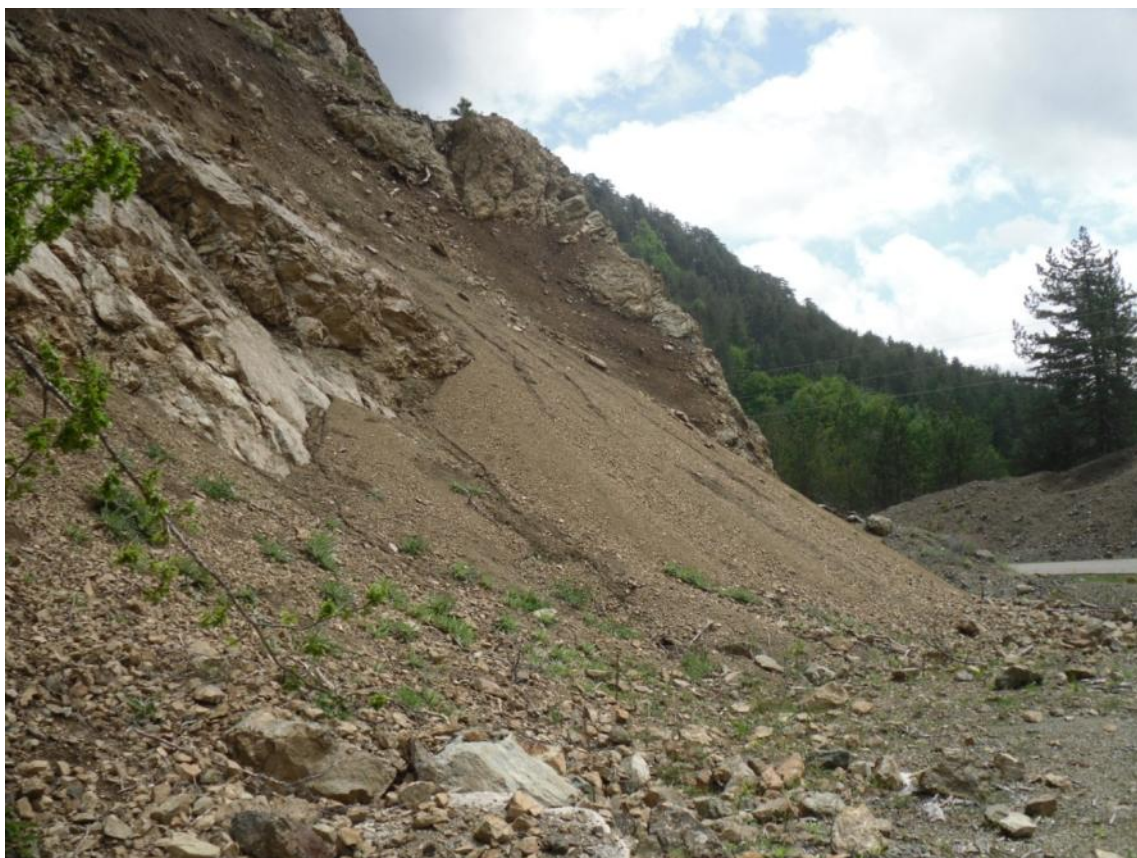
Εικόνα 5.20 Αποκάλυψη μητρικού πετρώματος, κάτω από τον αποσαθρωμένο μανδύα, θέση 15

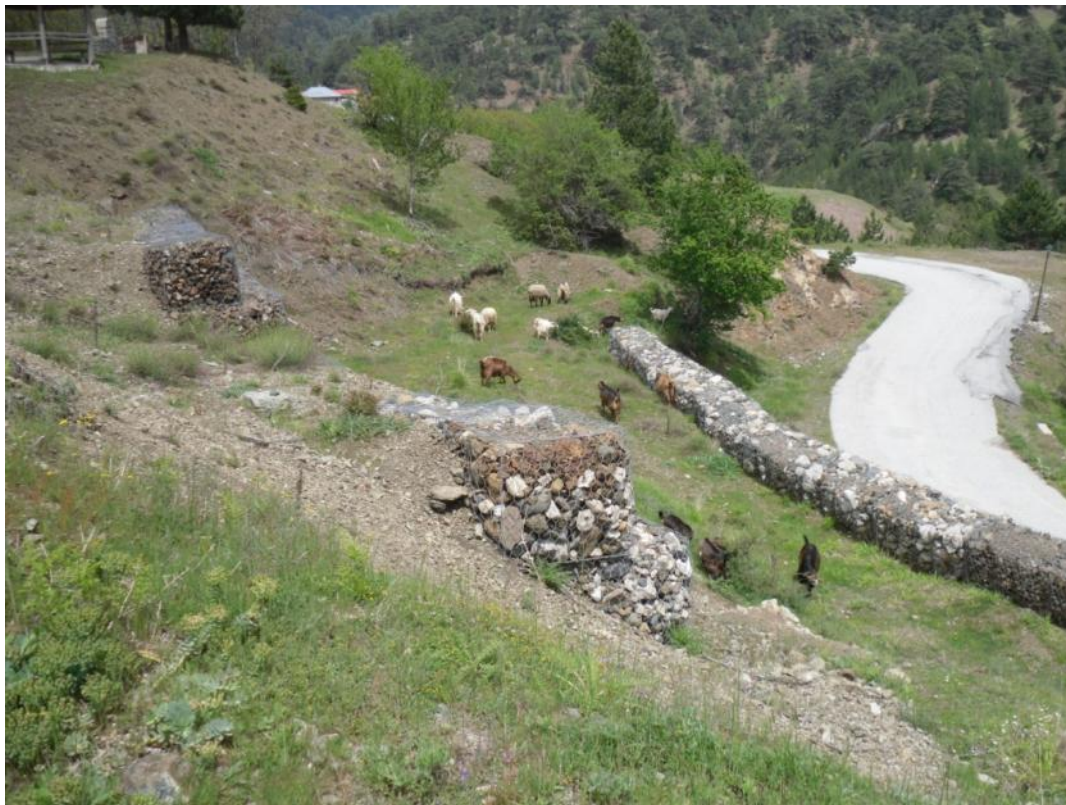
Εικόνα 5.21 Συρματοκιβώτια για την ανάσχεση της μετακίνησης, θέση 16

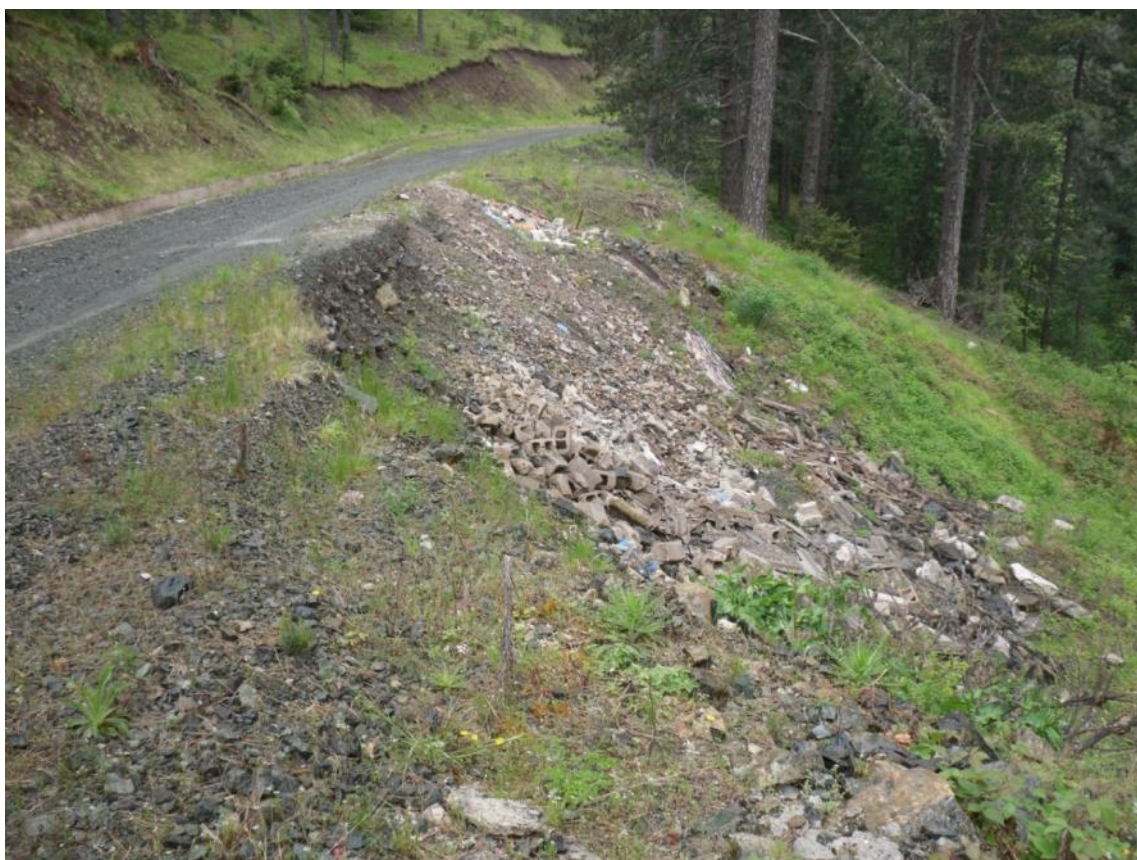
Εικόνα 5.22 Αστοχία στο επίχωμα, θέση 17

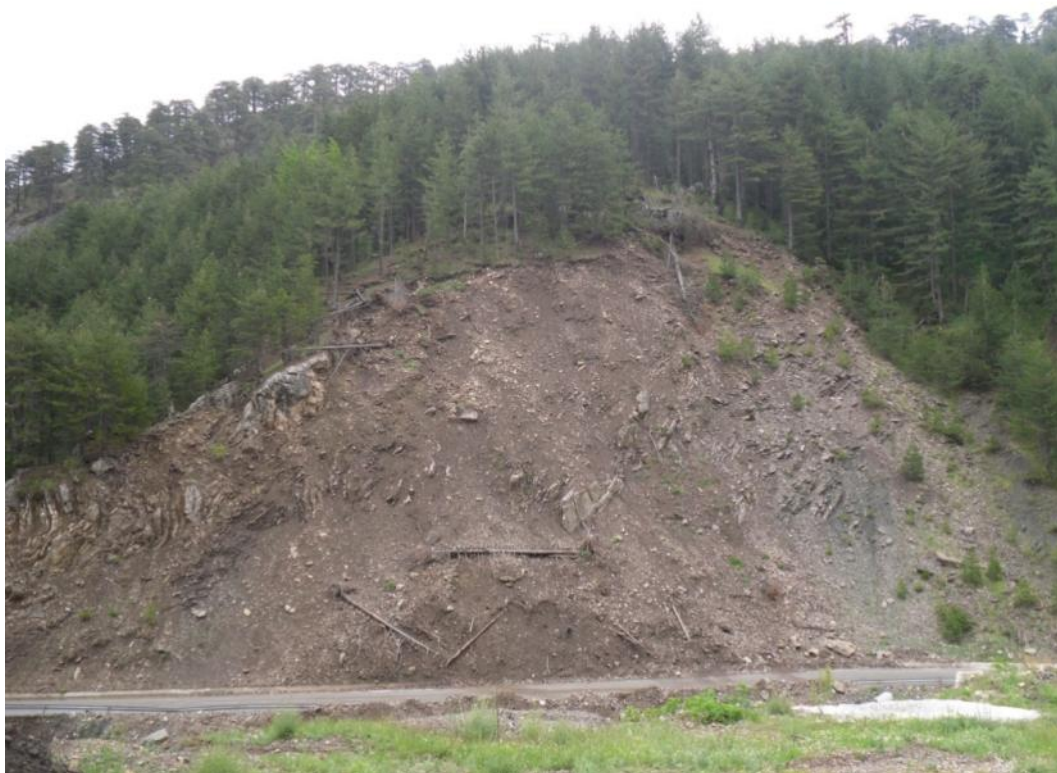
Εικόνα 5.23 Περιστροφική ολίσθηση, θέση 18

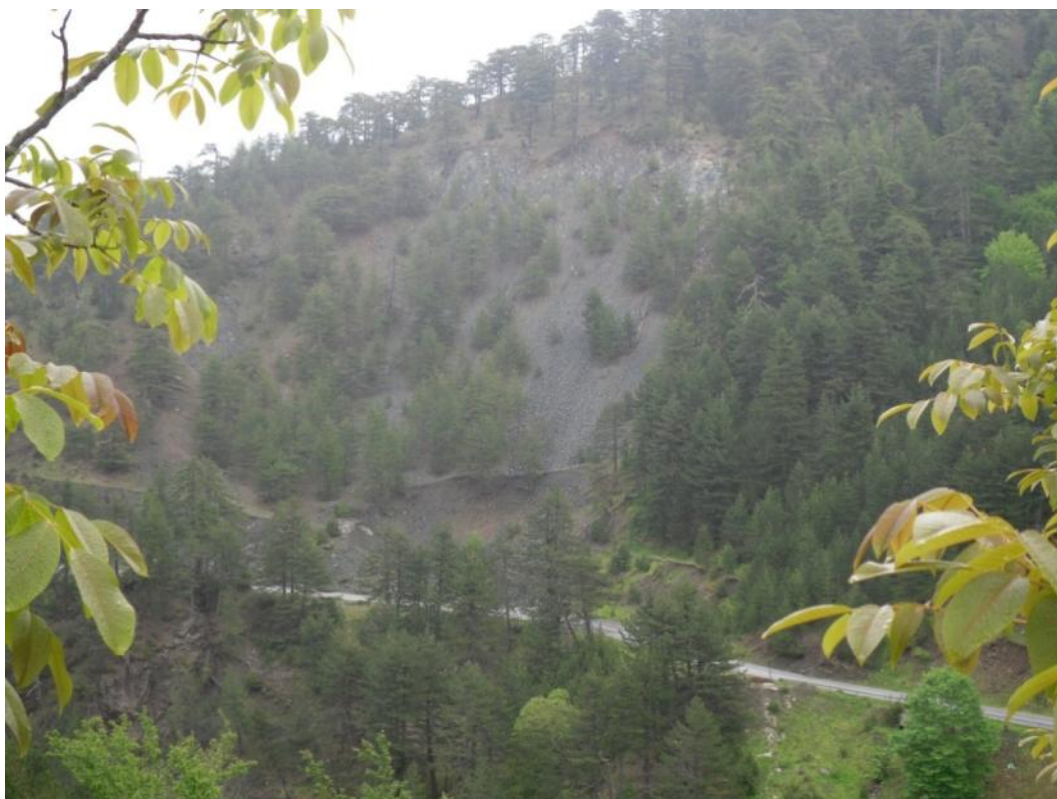
Εικόνα 5.24 Περιστροφική ολίσθηση, θέση 19

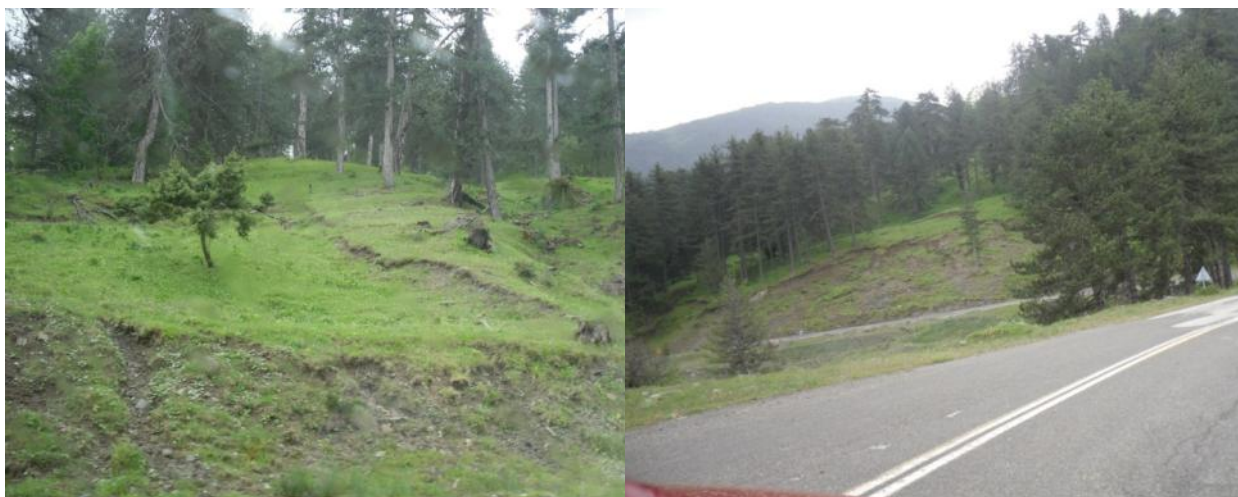
Εικόνα 5.25 Εδαφικά εξάρματα και Εικόνα 5.26 Αστοχία στο πρανές, θέση 20  
εφελκυστικές ρωγμές στο πρανές, θέση 20

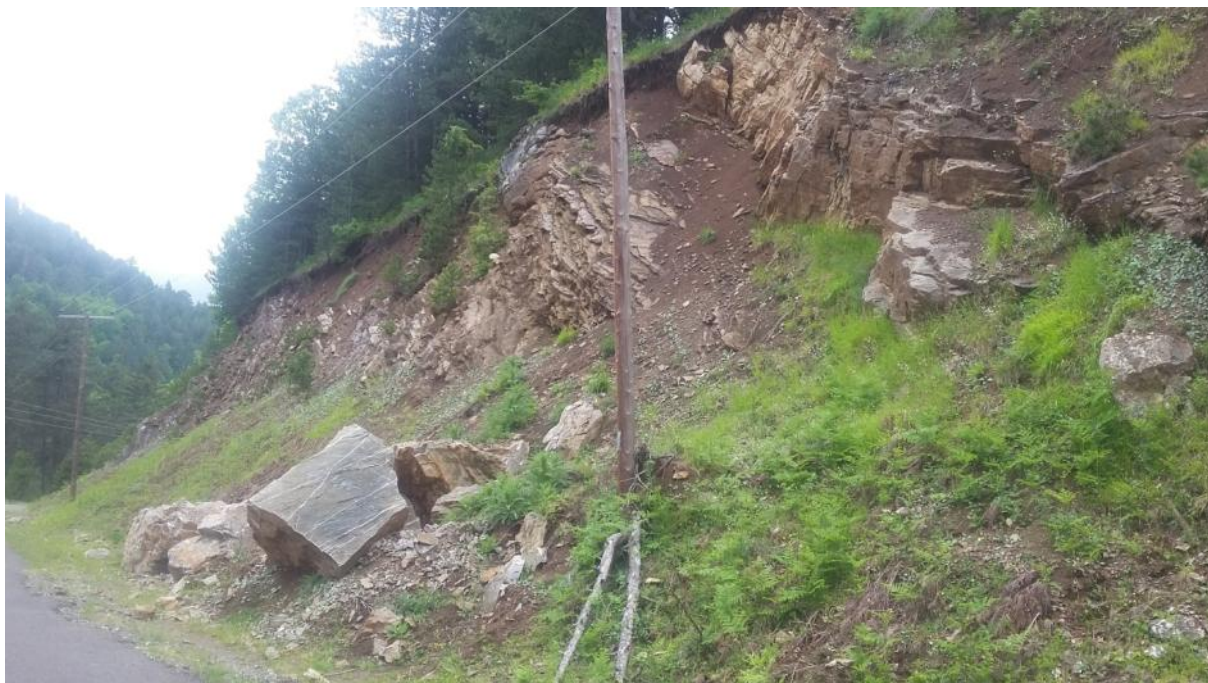
Εικόνα 5.27 Σφηνοειδής ολίσθηση, θέση 21

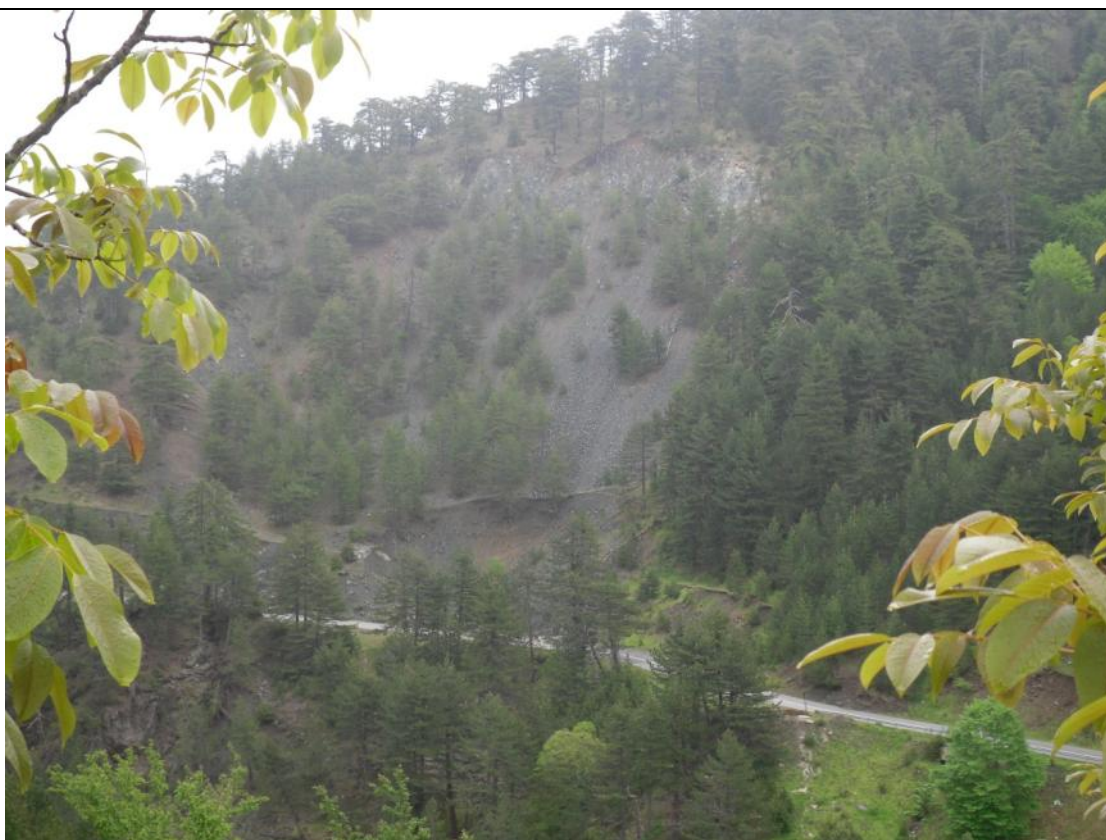
19

Μεσοζωικοί πλακώδεις ασβεστόλιθοι

ΤΥΠΟΣ ΑΣΤΟΧΙΑΣ: Περιστροφική ολίσθηση

ΓΕΩΛΟΓΙΚΗ – ΤΕΧΝΙΚΟΓΕΩΛΟΓΙΚΗ ΠΕΡΙΓΡΑΦΗ: Περιστροφική ολίσθηση σε αποσαθρωμένο μανδύα

ΣΤΟΙΧΕΙΑ ΑΝΑΓΝΩΡΙΣΗΣ: Εμφανής η κύρια κατακρήμνιση, παρουσία κεκλιμένων κορμών δέντρων

ΠΑΡΑΤΗΡΗΣΕΙΣ: Αστοχία λόγω της οδοποιίας,  
δημιουργήθηκε ανισορροπία στην πλαγιά

ΤΡΟΠΟΣ ΑΝΤΙΜΕΤΩΠΙΣΗΣ: Αποστραγγιστικά έργα

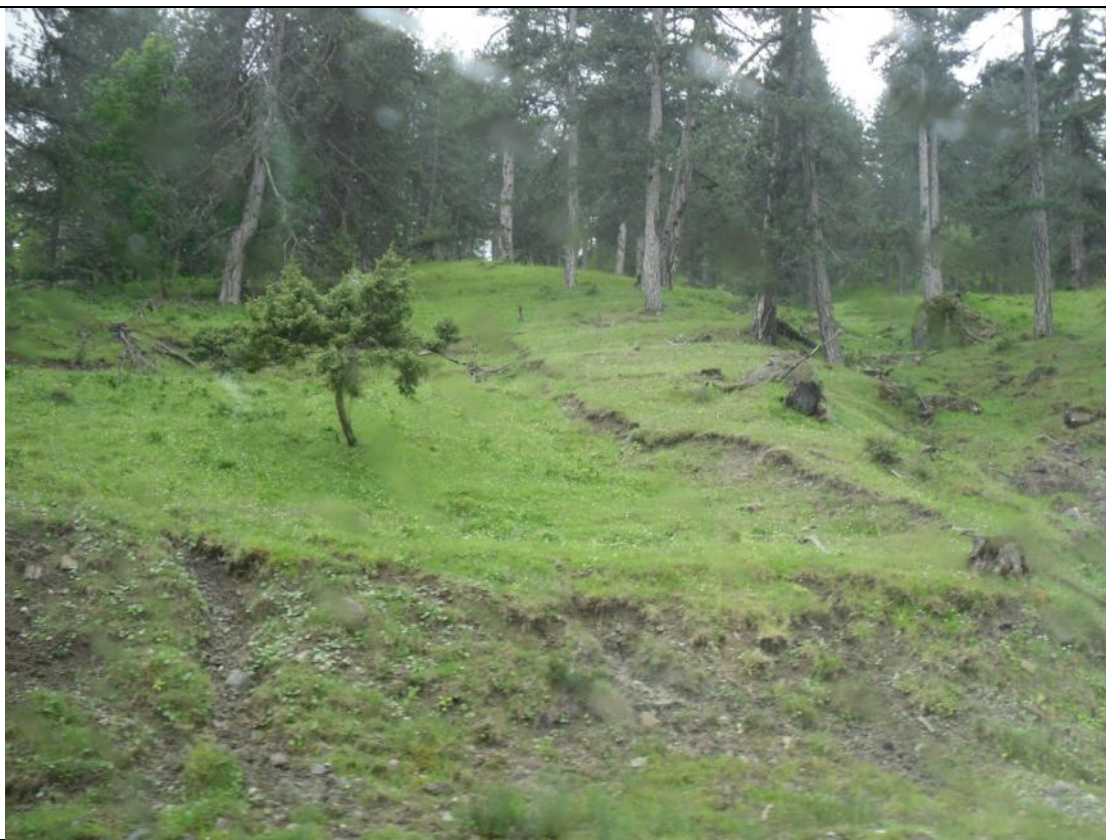
20

Φλύσχης

ΤΥΠΟΣ ΑΣΤΟΧΙΑΣ: Περιστροφική ολίσθηση

ΓΕΩΛΟΓΙΚΗ – ΤΕΧΝΙΚΟΓΕΩΛΟΓΙΚΗ ΠΕΡΙΓΡΑΦΗ: Αποσαθρωμένος μανδύας φλύσχη

ΣΤΟΙΧΕΙΑ ΑΝΑΓΝΩΡΙΣΗΣ: Παρουσία εφελκυστικών ρωγμών, και εξαρμάτων από κατολίσθηση σε όλη την έκταση της πλαγιάς

ΠΑΡΑΤΗΡΗΣΕΙΣ: Κατολίσθηση μεγάλης κλίμακας ( όλης της πλαγιάς), η οποία φαίνεται και στον τοπογραφικό χάρτη, λόγω μη κανονικότητας των ισοϋψών.

ΤΡΟΠΟΣ ΑΝΤΙΜΕΤΩΠΙΣΗΣ: Αποστραγγιστικά έργα
