Διπλωματική Εργασία Με Θέμα:

Ενεργά Ρήγματα Της Περιοχής Αταλάντης – Καμένων Βούρλων,

Επανεκτίμηση Των Σεισμών Του 1894 Και Η Σημασία Τους Για

Τα Τεχνικά Του Αυτοκινητόδρομου Π. Α. Θ. Ε.

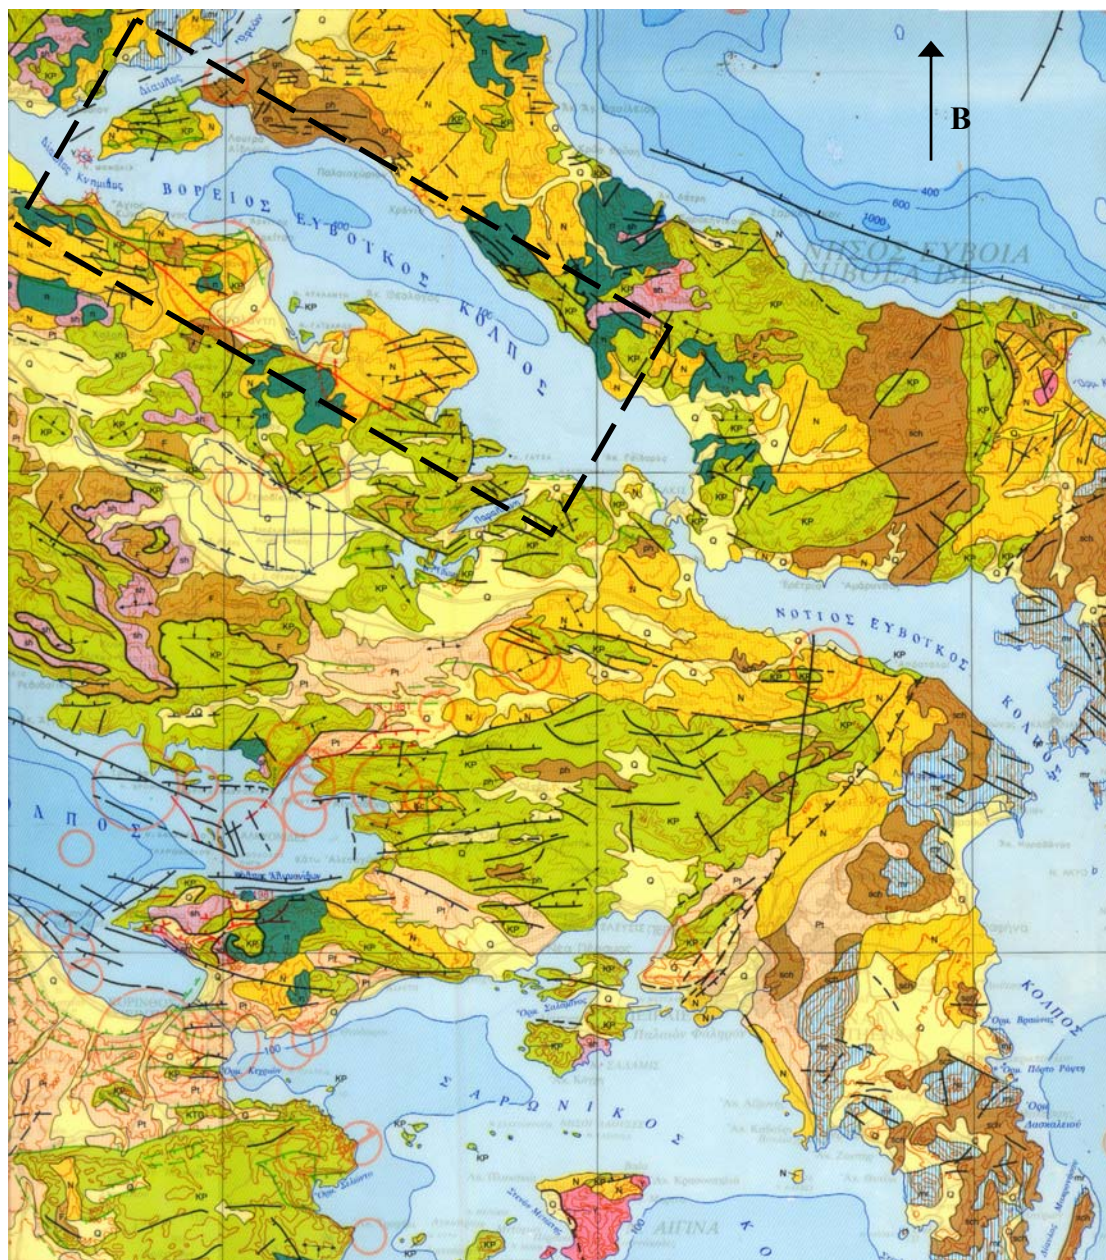
ΣΕΙΣΜΟΤΕΚΤΟΝΙΚΟΣ - ΓΕΩΛΟΓΙΚΟΣ ΧΑΡΤΗΣ ΤΗΣ ΠΕΡΙΟΧΗΣ ΜΕΛΕΤΗΣ (Από Ι. Γ. Μ. Ε. 1989) Μέσα στο πλαίσιο με τη διακεκομμένη μαύρη γραμμή ορίζεται η περιοχή μελέτης.

αποτελούνται από άμμο, άργιλο και γωνιώδη τεμάχια ασβεστόλιθων και δολομιτών σε ασύνδετη μορφή. Η ακριβής γεωλογική κατάσταση που επικρατεί στην περιοχή των Καμένων Βούρλων – Άγιος Κωνσταντίνος – Αρκίτσα - Αταλάντη παρουσιάζεται στον γεωλογικό χάρτη.(βλέπε χάρτη σελίδα 3, χάρτη 7 και σχήμα 1).

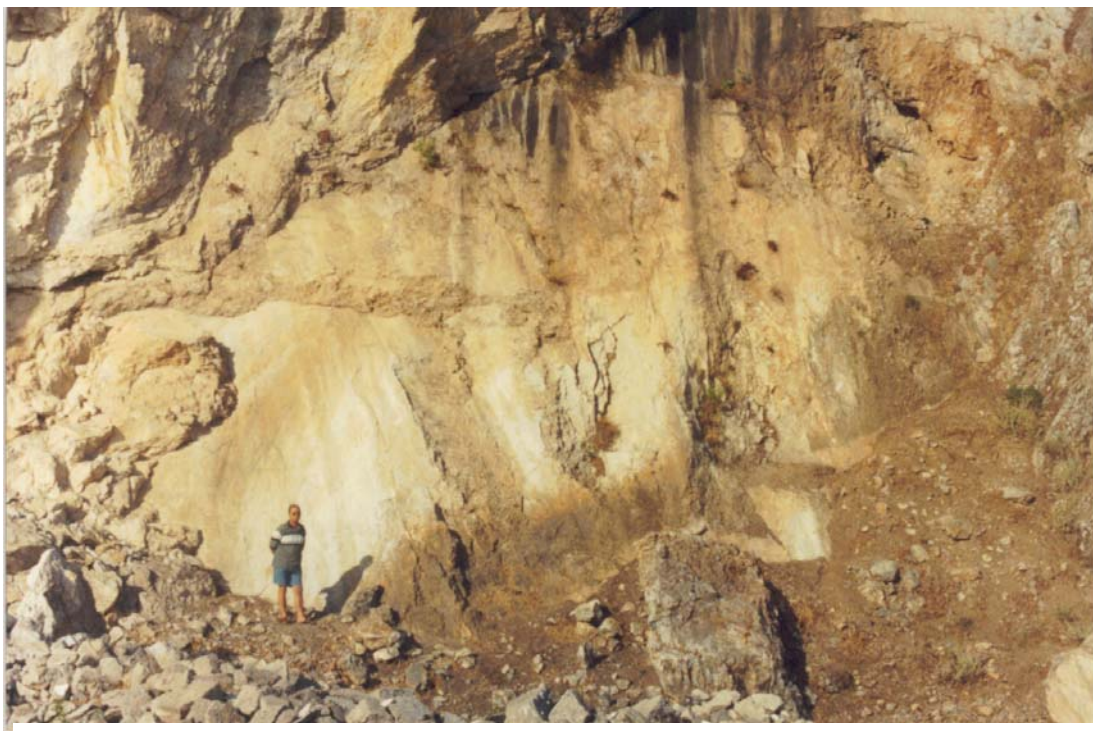
Φωτο.2 Απεικονίζεται η κατοπτρική επιφάνεια στην οποία ανήκουν τα τεκτονικά στοιχεία των φωτ.1 και σχ.1. Ο άνθρωπος που διακρίνεται έχει ύψος περίπου 2 μέτρα και αποτελεί μέτρο σύγκρισης για το μέγεθος της κατοπτρικής επιφάνειας. (Θέση 'Αντλιοστάσιο' κοντά στα Καμένα – Βούρλα)

Η πιο χαρακτηριστική εικόνα ήταν ιδιαίτερα εμφανής σε ένα παλιό λατομείο, (Βλ. Φωτ.1,2 και Σχ.2) λίγο πριν την διασταύρωση των Καμένων Βούρλων πάνω στην Εθνική Οδό με κατεύθυνση προς Αθήνα, στα ρηξιγενή πρανή. Όμως το χτίσιμο και η λειτουργία σε εκείνο το σημείο ενός αντλιοστασίου, (πιθανός σταθμός Βιολογικού Καθαρισμού Λυμάτων) οδήγησε στην καταστροφή με δυναμίτιδα του εν λόγω βράχου, ο οποίος κατά την κρίση των τοπικών αρχών απειλούσε με μια πιθανή του ολίσθηση το αντλιοστάσιο. Αυτή η έκρηξη, επέτρεψε την παρατήρηση μίας δεύτερης κατοπτρικής επιφάνειας η οποία ήταν κρυμμένη πίσω από την προαναφερόμενη επιφάνεια. (Βλ. Φωτ.3, 4 και Σχ.3)

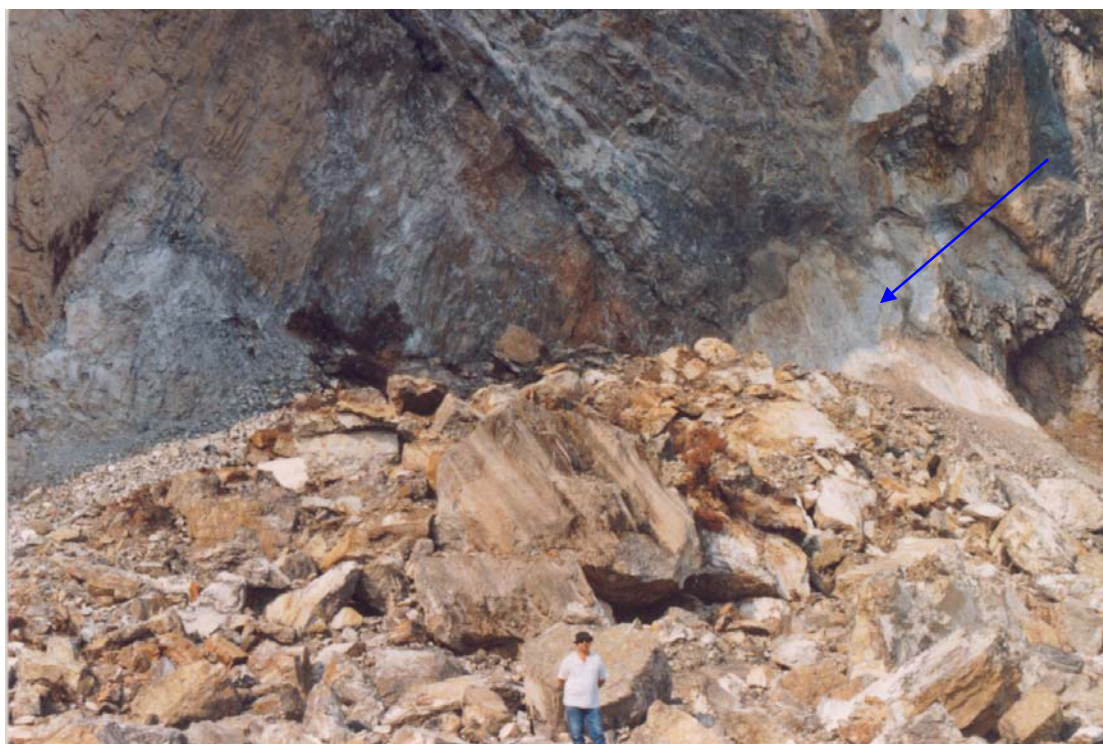
Φωτ.3 Εδώ απεικονίζεται η καινούργια επιφάνεια που αποκαλύφθηκε(μπλε βέλος) (μάλλον μετά από την χρήση εκρηκτικών που χρησιμοποιήθηκαν ώστε να μειωθούν οι κίνδυνοι για το κτίριο που χτίστηκε στην βάση του).

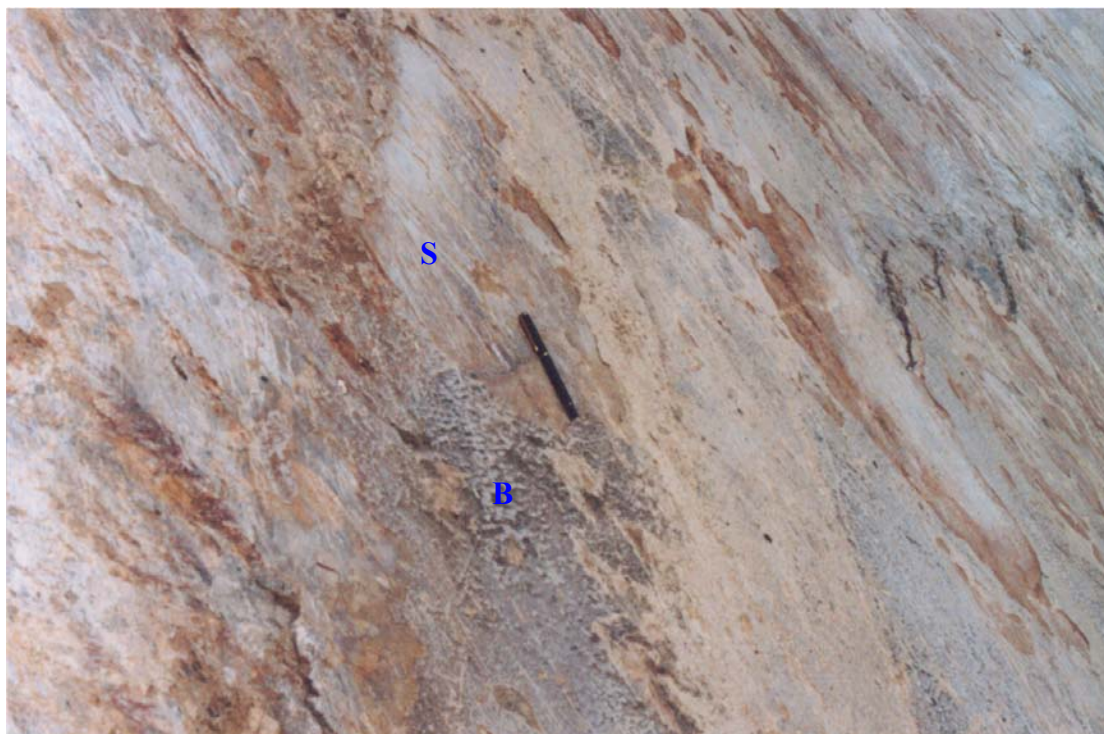
Φωτ.4 Λεπτομέρεια από την κατοπτρική επιφάνεια της φωτ.4 όπου πάνω της διακρίνεται η γραμμώση S και ένα λεπτό στρώμα ανακρυσταλωμένου B ασβεστόλιθου.

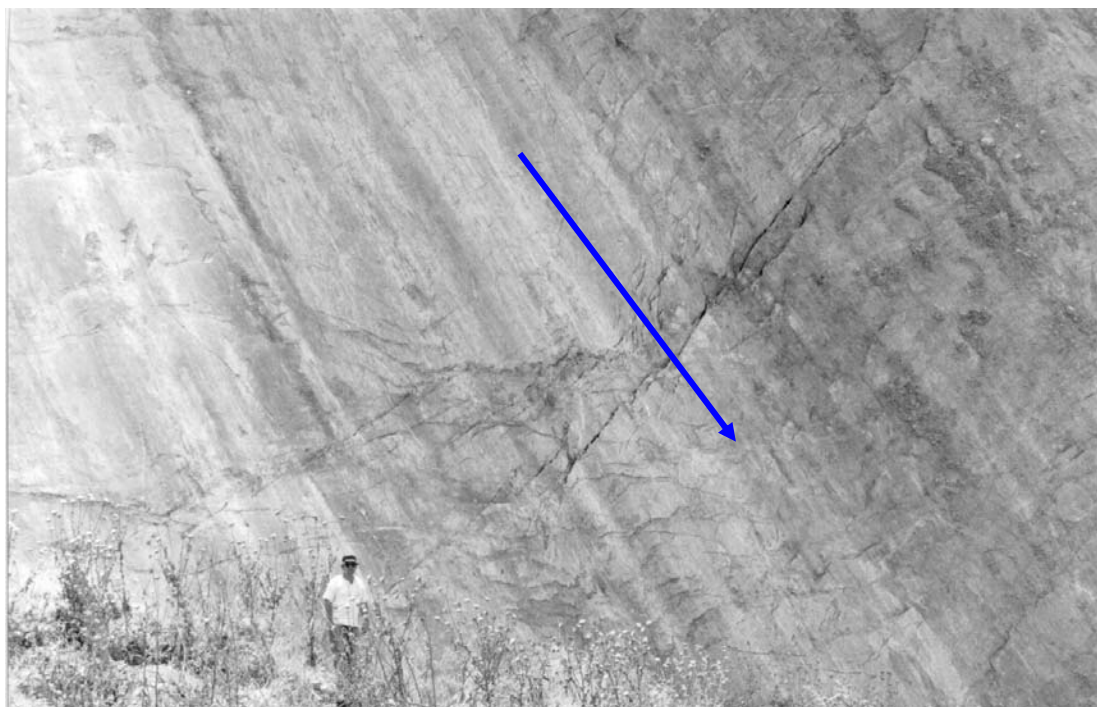
Φωτ.7 Άποψη της μεγάλης κατοπτρικής επιφάνειας στην Αρκίτσα όπου διακρίνονται τα εντυπωσιακά μεγέθη των τεκτονικών γραμμώσεων, των αυλακώσεων και των κλιμακωτών τεκτογλυφών (steps) επάνω σε αυτήν. (Το βέλος δείχνει τη φορά της κίνησης)

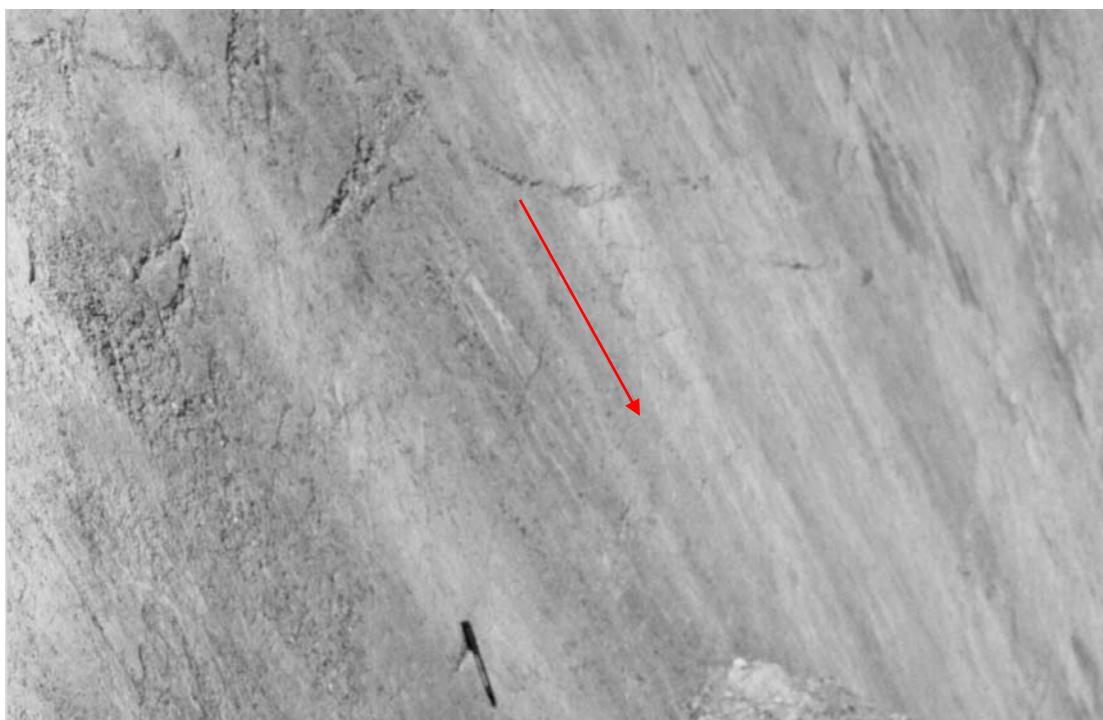
Φωτ.8 Κοντινή φωτογραφία της μεγάλης κατοπτρικής επιφάνειας (Α) της φωτογραφίας 9 και η σύγκρισή του μεγέθους των γραμμώσεών του με το εικονιζόμενο στυλό. (μήκος 15cm.) (Το κόκκινο βέλος δείχνει τη φορά της κίνησης)

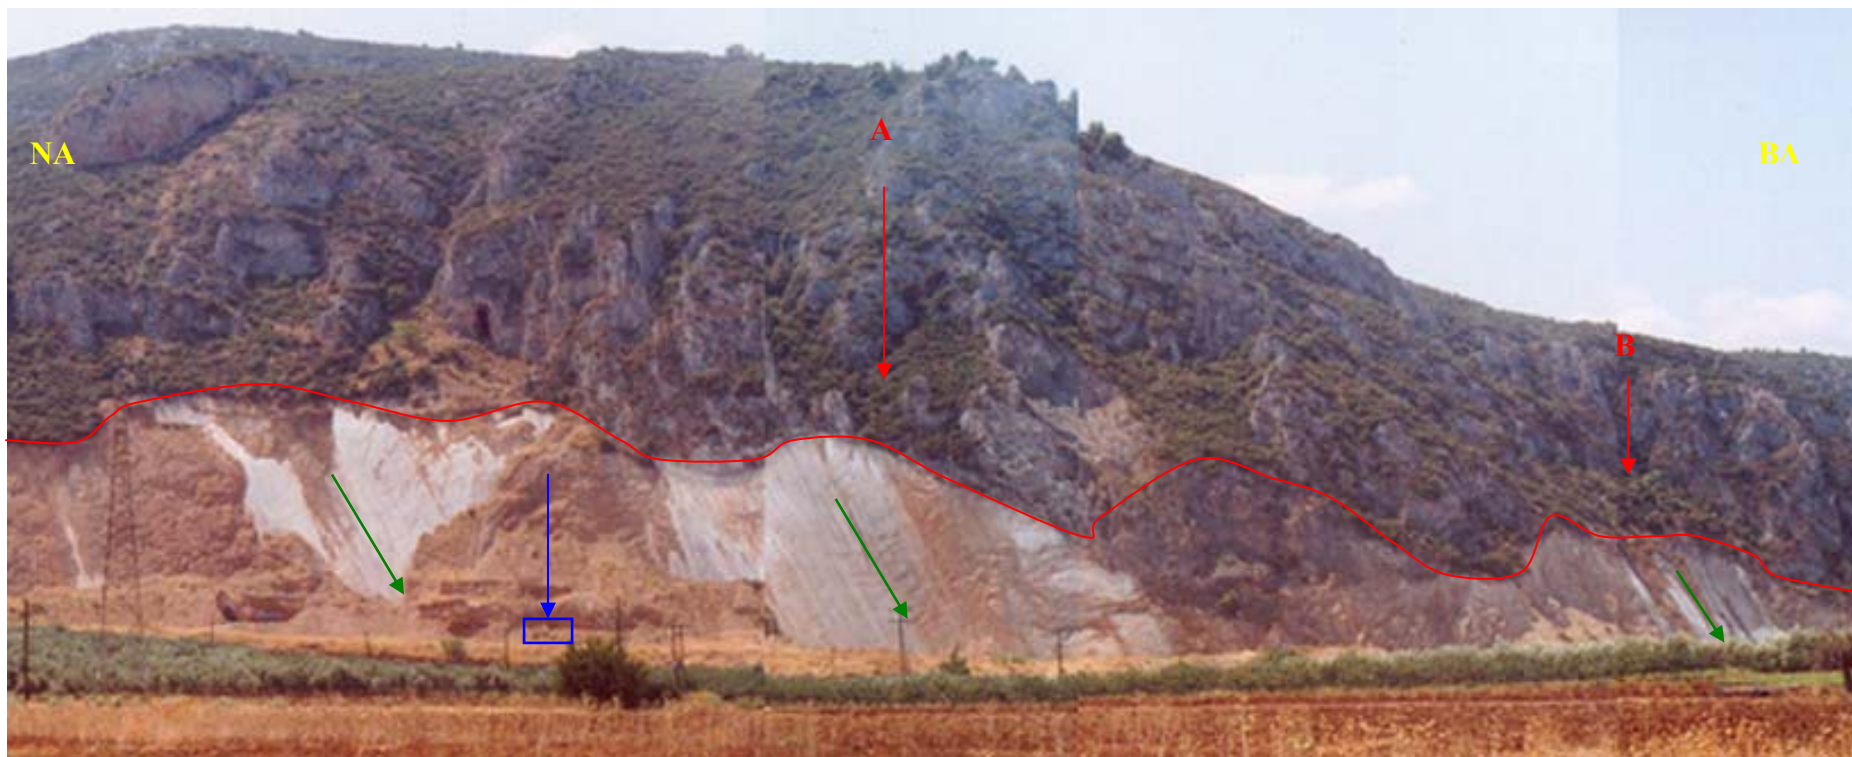
Φωτ.9 Πανοραμική άποψη των δύο κατοπτρικών επιφανειών που βρίσκονται στη περιοχή της Αρκίτσας.(τα βέλη δείχνουν τις κατοπτρικές επιφάνειες Α και Β) Το σκαπτικό μηχανήμα που δεικνύετε με το μπλε βέλος, μέσα στο πλαίσιο, έχει ύψος 4 m. Τα πράσινα βέλη παρουσιάζουν τη φορά κίνησης.

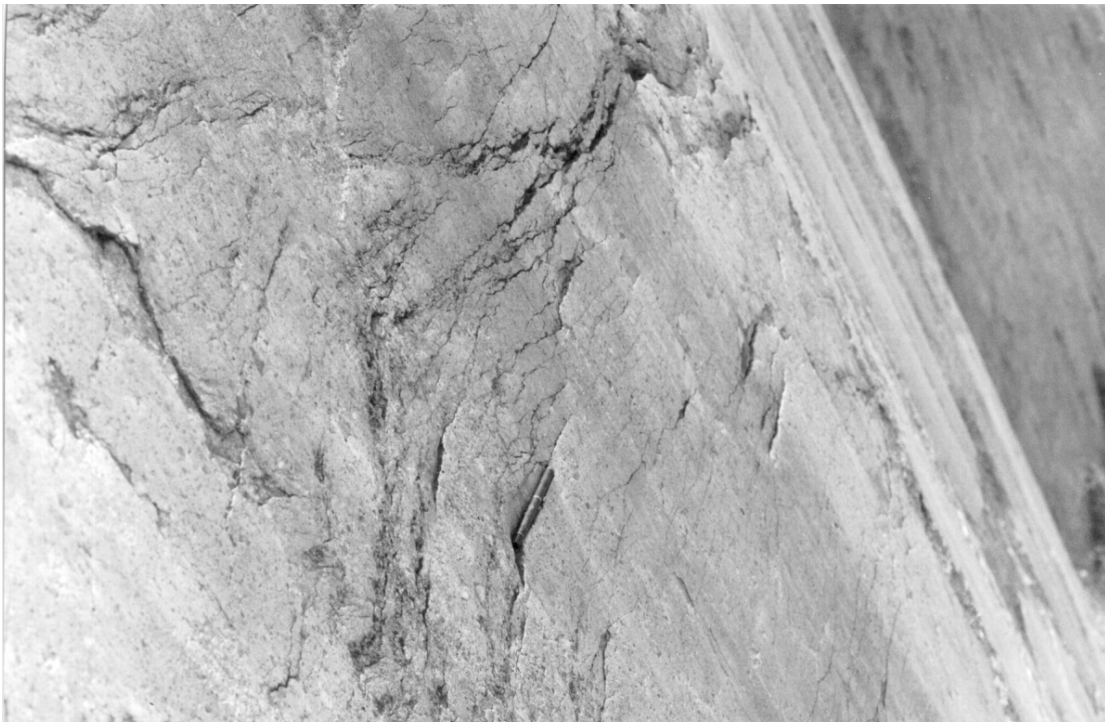
Φωτ.11 Κοντινή άποψη υπό γωνία της, ίδιας με την προηγούμενη φωτογραφία, επιφάνειας όπου φαίνονται με μεγαλύτερη λεπτομέρεια τα διάφορα, μικροτεκτονικά, της στοιχεία και τα μεγέθη τους.

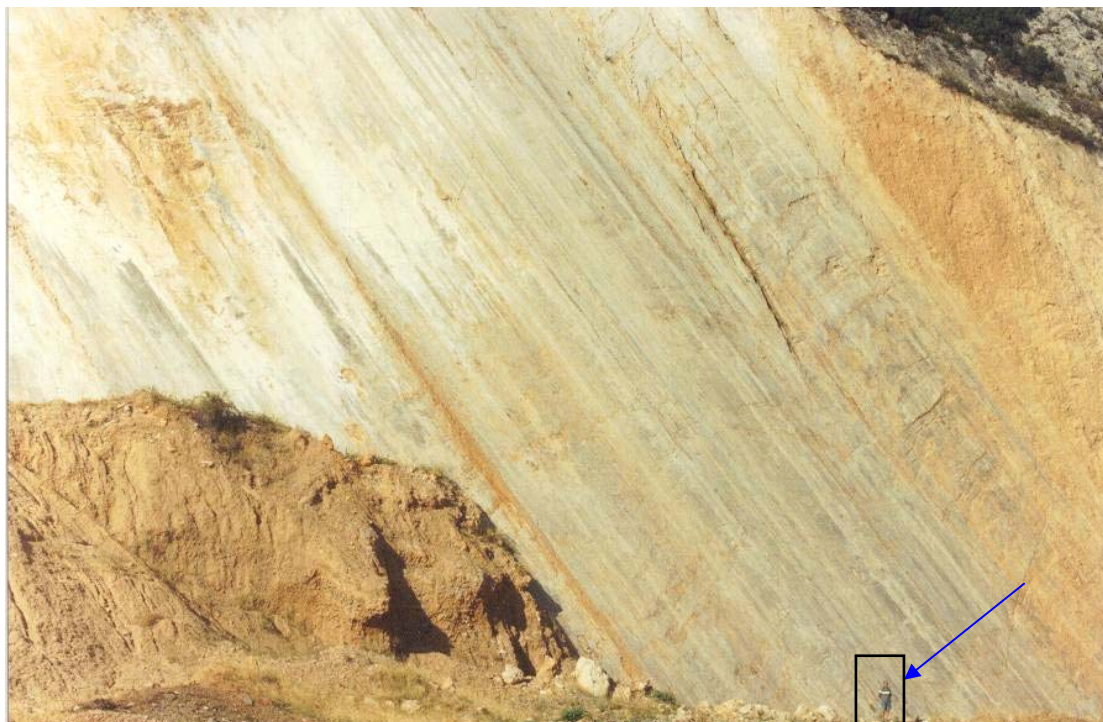
Φωτ.12 Η μεγάλη κατοπτρικής επιφάνειας στην περιοχή της Αρκίτσας και των διαφόρων της χαρακτηριστικών σε σχέση με το μέγεθος ενός ανθρώπου. (Για να γίνει κατανοητό το μέγεθος ο άνθρωπος που η θέση του δεικνύετε με το μπλε βέλος έχει ύψος 1,85cm)

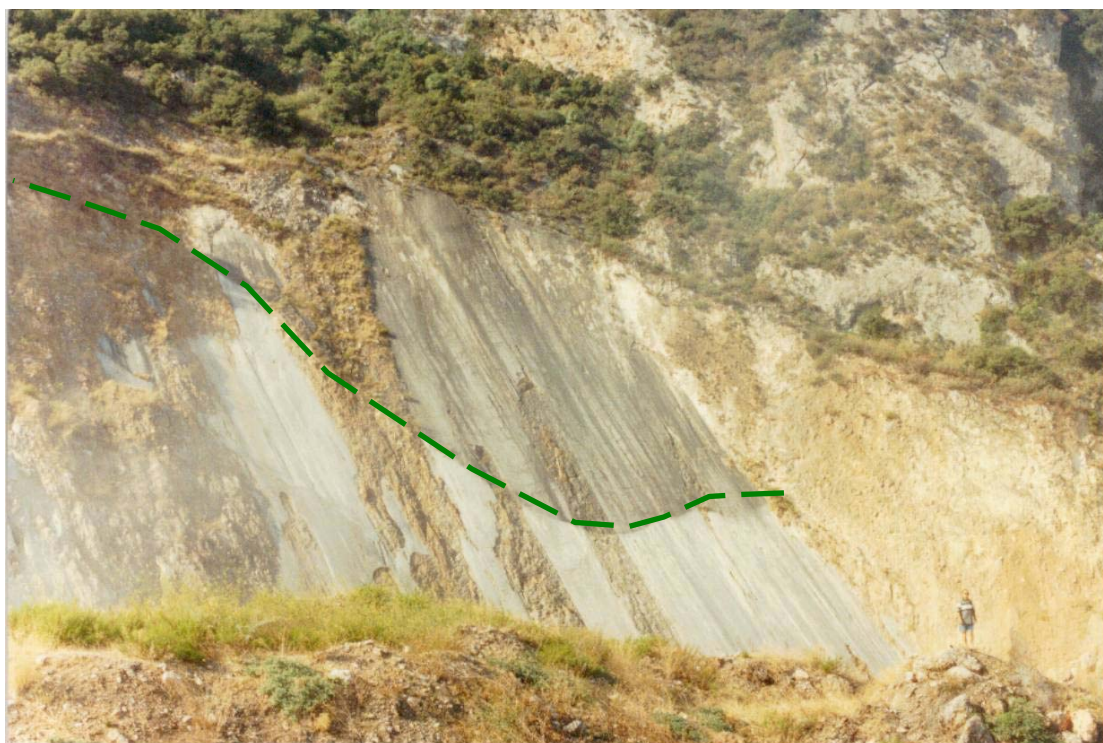
Φωτ.13 Άποψη, από μικρή απόσταση, της εικόνας που παρουσιάζει η 'μικρή' κατοπτρική επιφάνεια στην περιοχή της Αρκίτσας. (Η διακεκομμένη πράσινη γραμμή ορίζει το ύψος της προηγούμενης αποκάλυψης, η οποία γίνεται αντιληπτή και από τη χρωματική διαφορά)

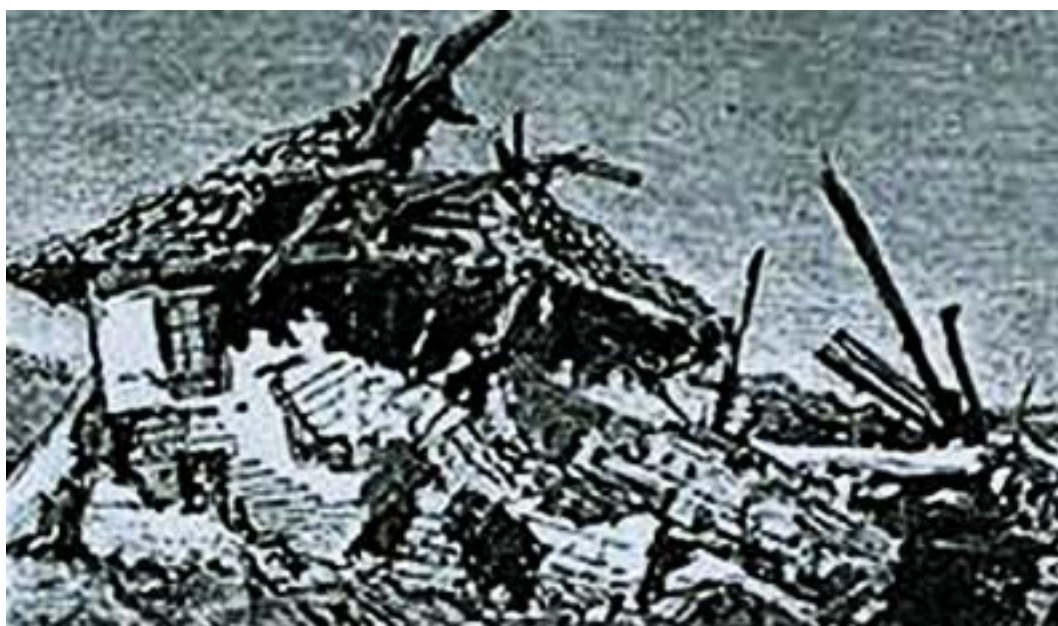
Εικόνα 3. Λεπτομέρεια της εικ.1 όπου φαίνεται ότι το σπίτι δεν κατέρρευσε εξαιτίας των δονήσεων αλλά από την ολίσθηση που πραγματοποιήθηκε πάνω στο χάσμα.

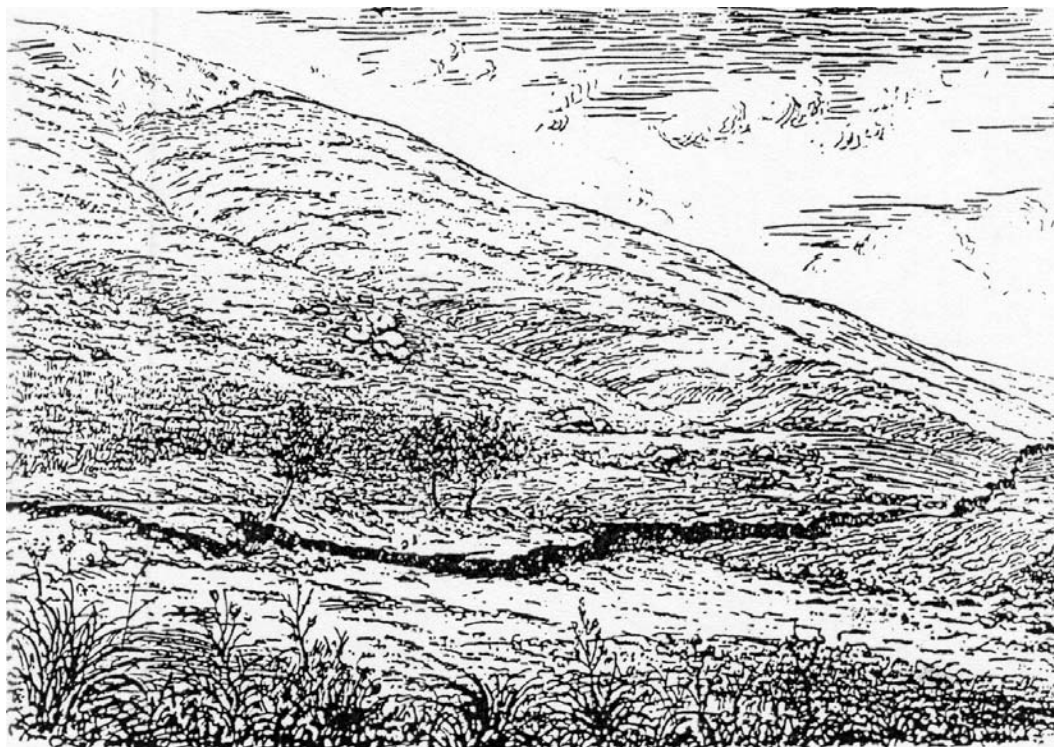
Εικόνα 5

Σκίτσο που δείχνει το αρκετά μεγάλων διαστάσεων χάσμα που παρατηρήθηκε μετά το σεισμό του 1894 στη περιοχή της Αταλάντης στο όρος Χλωμό. (Από Skurphos T. 1894)

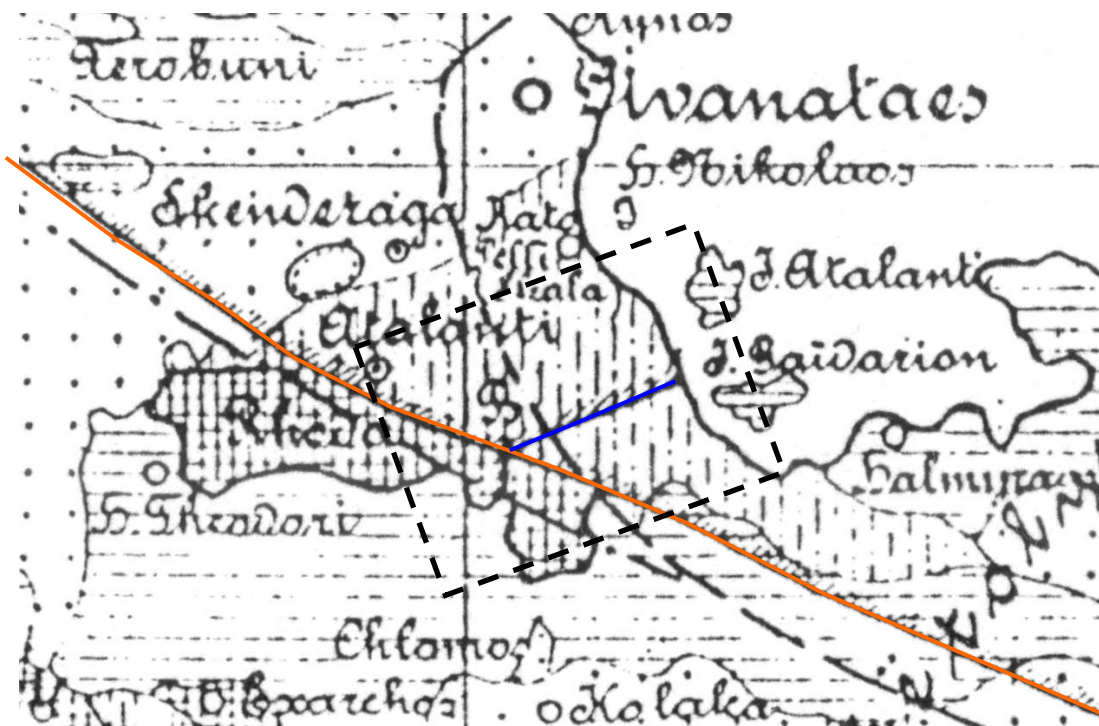
Εικόνα 7. Μεγέθυνση του πλαισίου στο χάρτη 2 όπου με κόκκινο χρώμα τονίζεται η κύρια διάρρηξη και με μπλε, μέσα στο κεκλιμένο μαύρο πλαίσιο, η μικρότερη.

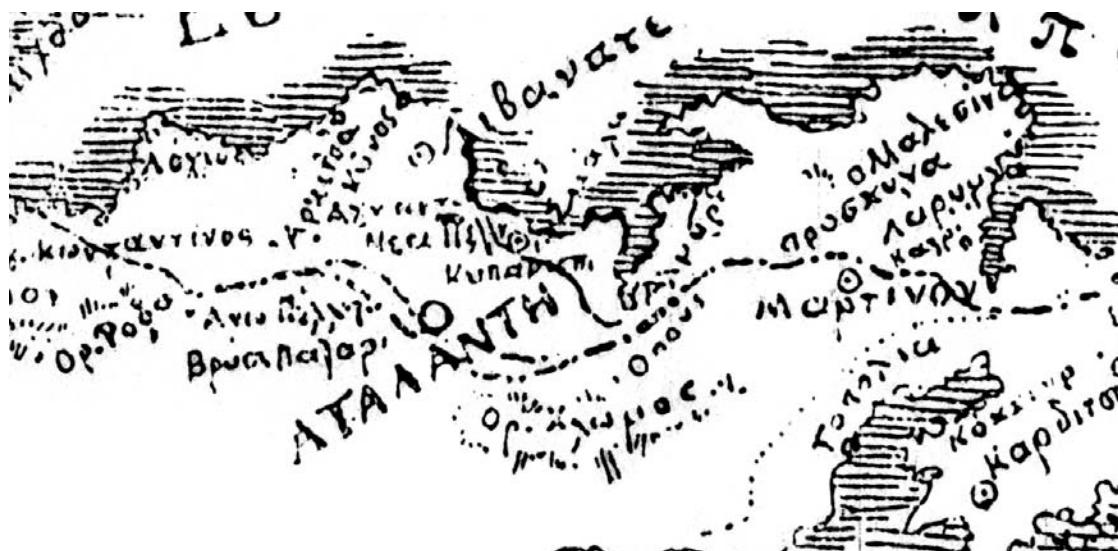
Εικόνα 8. Λεπτομέρεια του χάρτη 3, η οποία αφού υπέστη επεξεργασία και μεγέθυνση σε Η/Υ, δείχνει με μεγαλύτερη ευκρίνεια το ίχνος του ρήματος (διακεκομμένη γραμμή) και το βάθος όπου προχώρησε το νερό της θάλασσας (παχιά γραμμή).

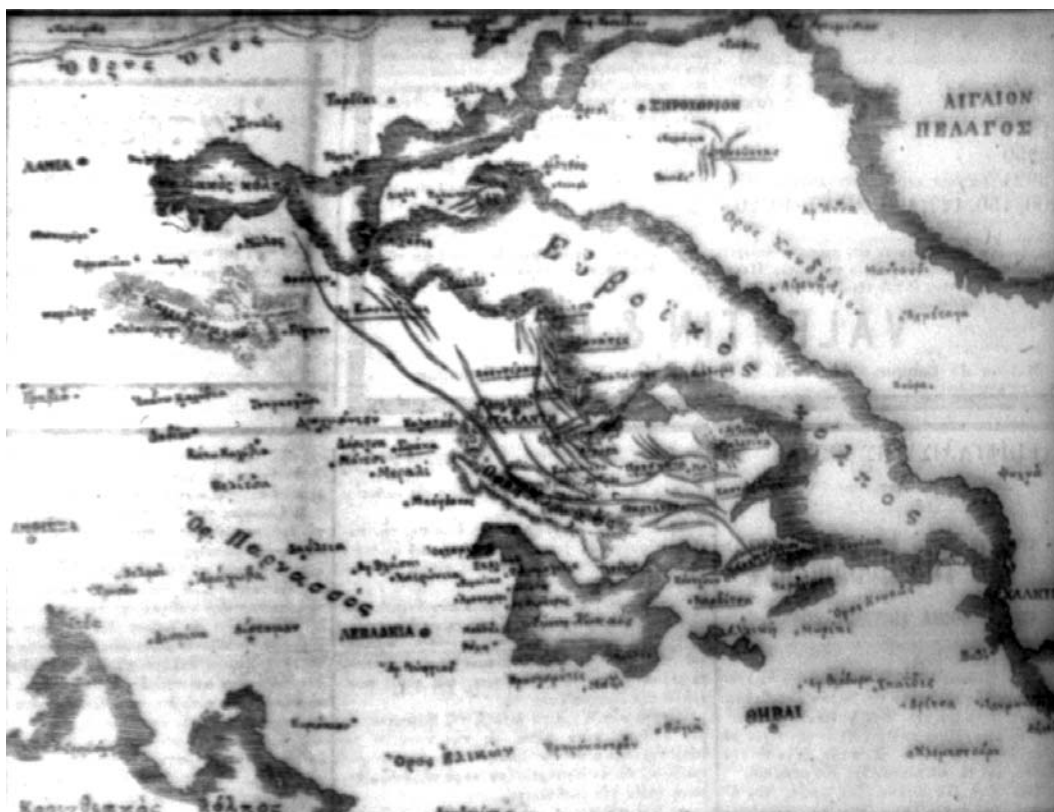
Χάρτης 4. Χάρτης ο οποίος σχεδιάστηκε και δημοσιεύθηκε στις 23 Απριλίου 1894 (Παλιό ημερολόγιο) από την εφημερίδα 'ΕΣΤΙΑ'. Με παχιά μαύρη γραμμή διακρίνεται το κυρίως ρήγμα, με τις πολλές μικρότερες οι δευτερογενείς διαρρήξεις και εκείνες οι πόλεις που έχουν το όνομά τους υπογραμμισμένο είχαν καταστραφεί ολοκληρωτικά. (Σύμφωνα με την λεζάντα που συνοδεύει το χάρτη οι πληροφορίες για την σύνταξη του χάρτη προέρχονται από τα τηλεγραφήματα των γεωλόγων Σκούφου, Μιτσόπουλου και Παπαβασιλείου).

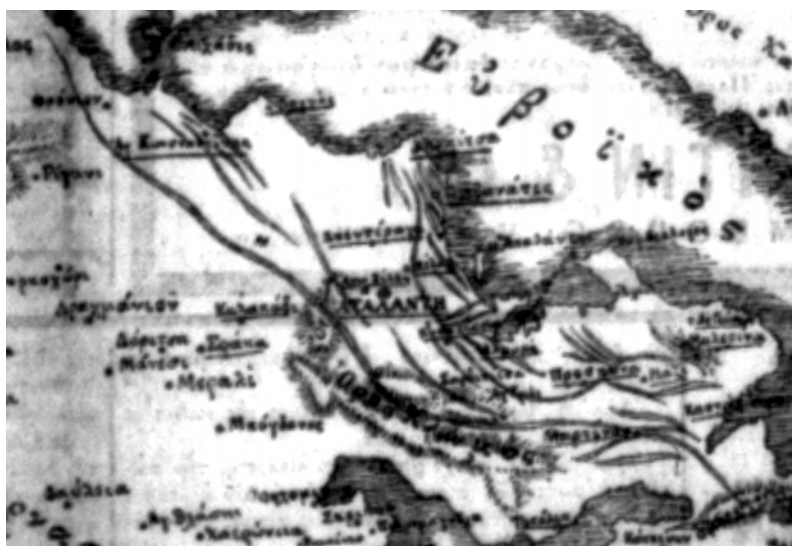
Εικόνα 9. Λεπτομέρεια από το χάρτη 4, η οποία δημιουργήθηκε μετά από επεξεργασία με Υ/Η. Διακρίνονται πιο καθαρά οι περιοχές που χτυπήθηκαν από τη σεισμική ακολουθία όπως και τα μέρη στα οποία εμφανίστηκαν εδαφικές διαρρήξεις.

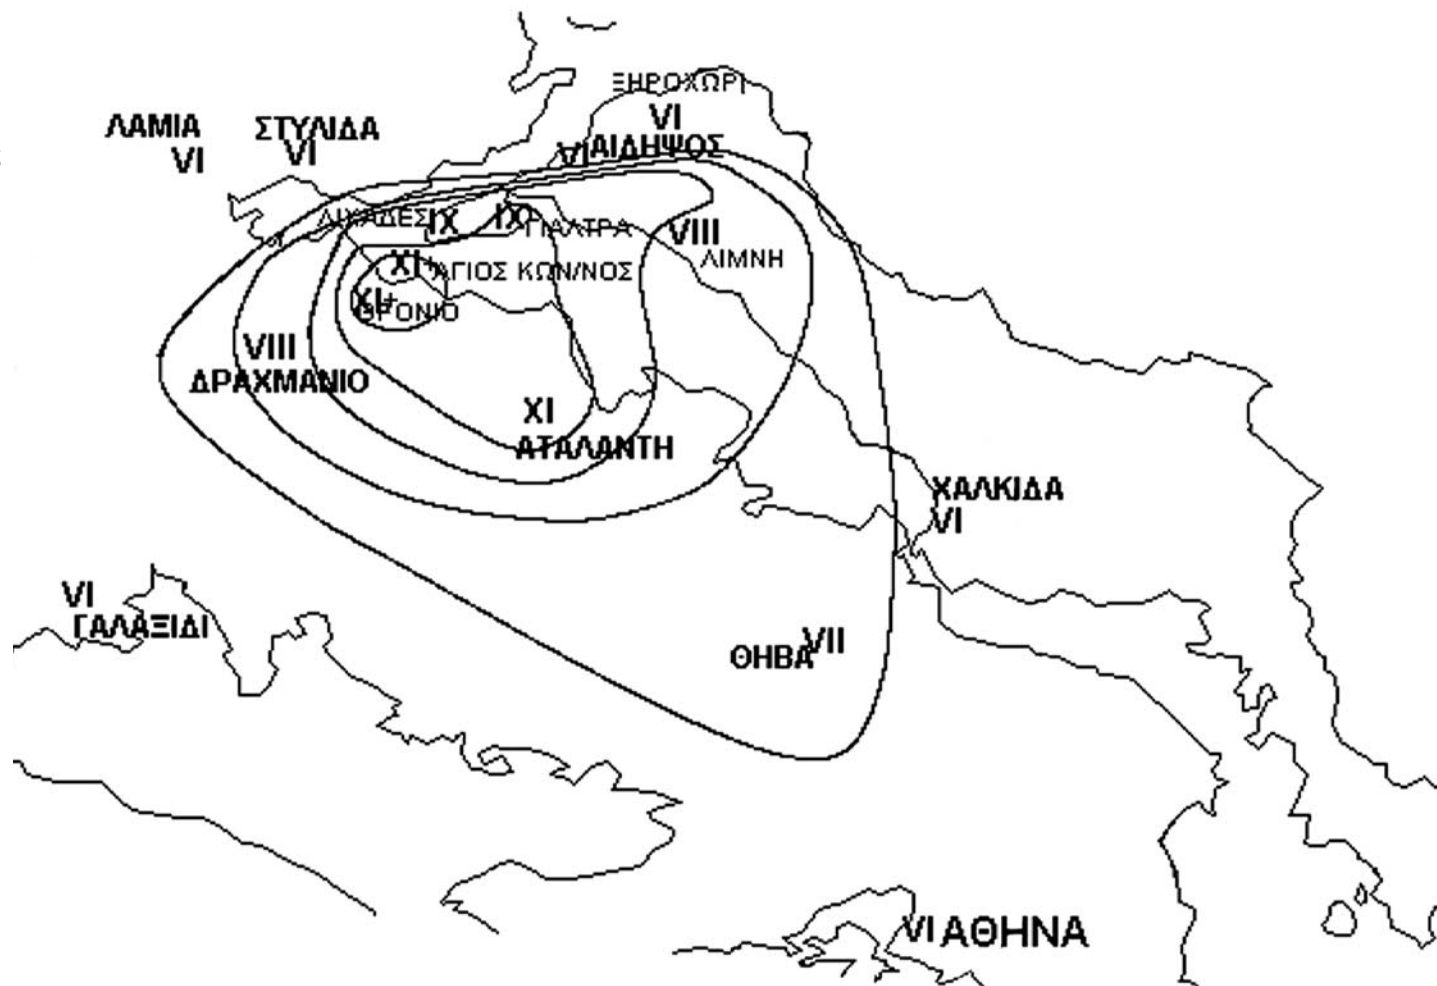
# ΙΣΟΣΕΙΣΤΕΣ ΚΑΜΠΤΛΕΣ ΤΟΥ ΣΕΙΣΜΟΥ ΣΤΙΣ 27 ΑΠΡΙΛΙΟΥ 1894

Χάρτης 13.  
Περιοχές ίσων  
εντάσεων του  
Ελλαδικού χώρου  
και ιδιαιτέρως της  
περιοχής της  
Στερεάς Ελλάδας.

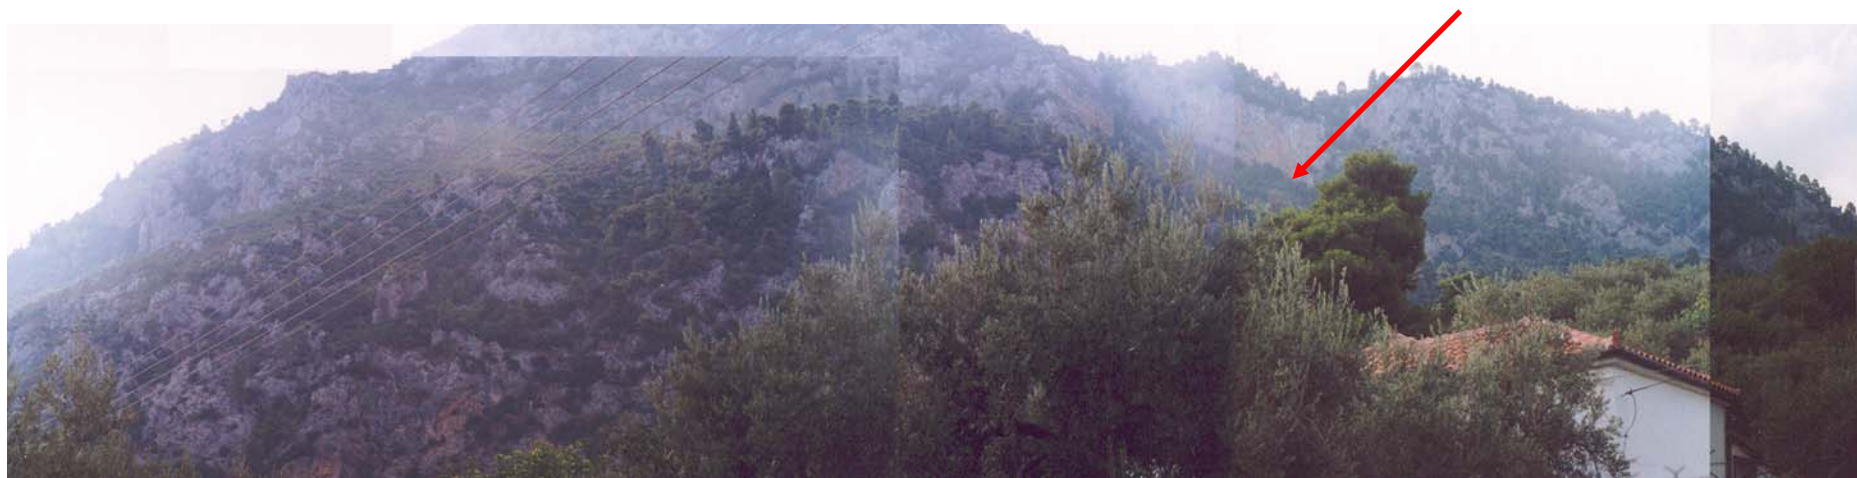
Φωτογραφία 15. Διακρίνεται το σημείο εξόδου της σήραγγας προς Καμένα Βούρλα. Με το κόκκινο βέλος. (βλέπε στο χάρτη 14 θέση 1)

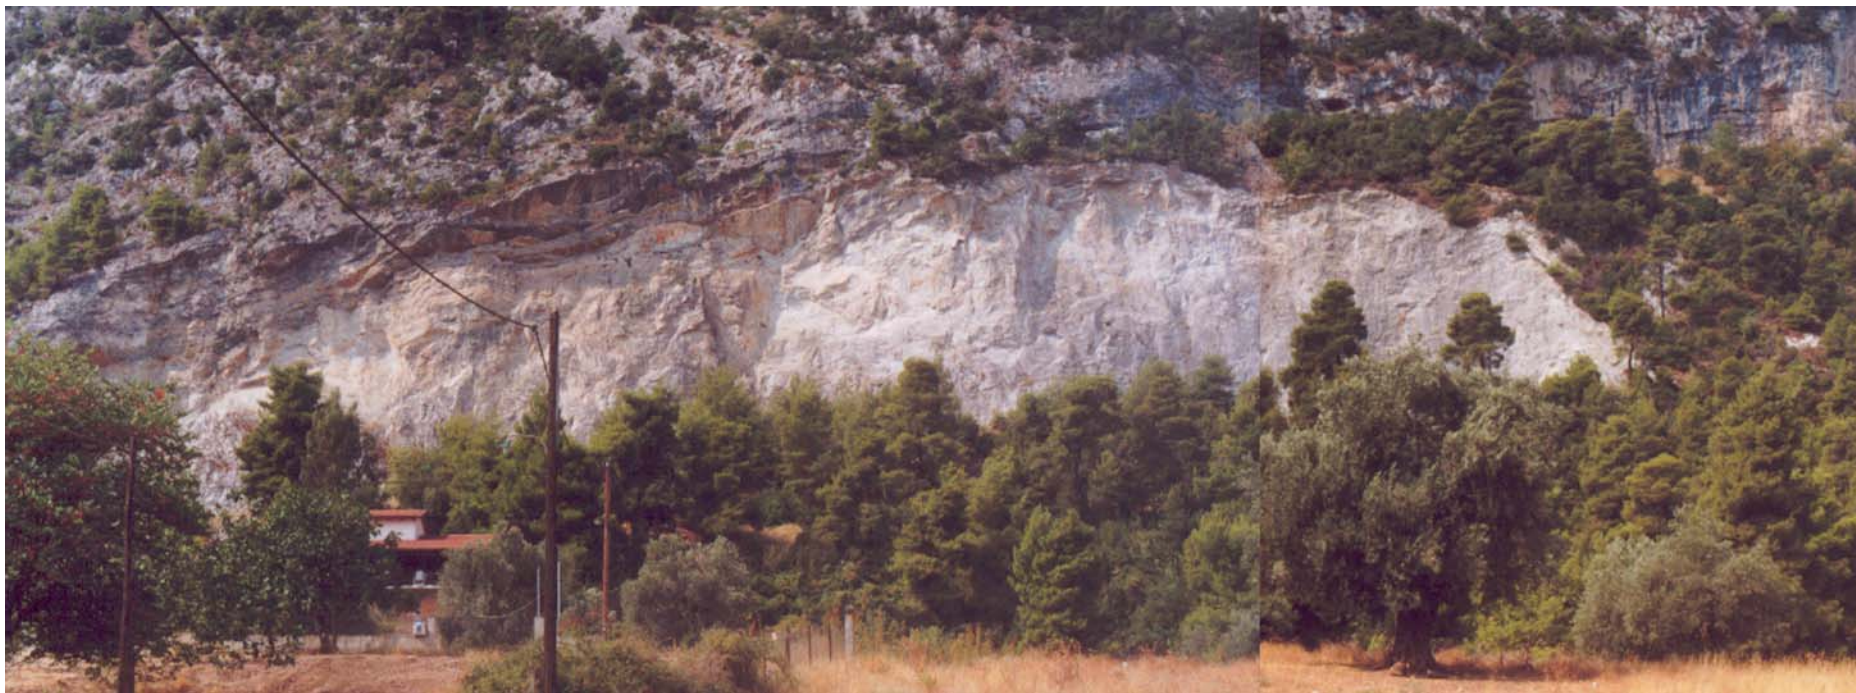
Φωτογραφία 16. Μωσαϊκό όπου φαίνεται η θέση της εξόδου προς Αθήνα της σήραγγας της 3B χάραξης. (βλέπε χάρτη 14 θέση νούμερο 2)
