# ΑΡΙΣΤΟΤΕΛΕΙΟ ΠΑΝΕΠΙΣΤΗΜΙΟ ΘΕΣΣΑΛΟΝΙΚΗΣ ΣΧΟΛΗ ΘΕΤΙΚΩΝ ΕΠΙΣΤΗΜΩΝ ΤΜΗΜΑ ΓΕΩΛΟΓΙΑΣ

Η πλημμύρα της 9/10/2006 στο  
Μελισουργό Θεσσαλονίκης, μια  
φυσικογεωγραφική προσέγγιση

Διπλωματική εργασία

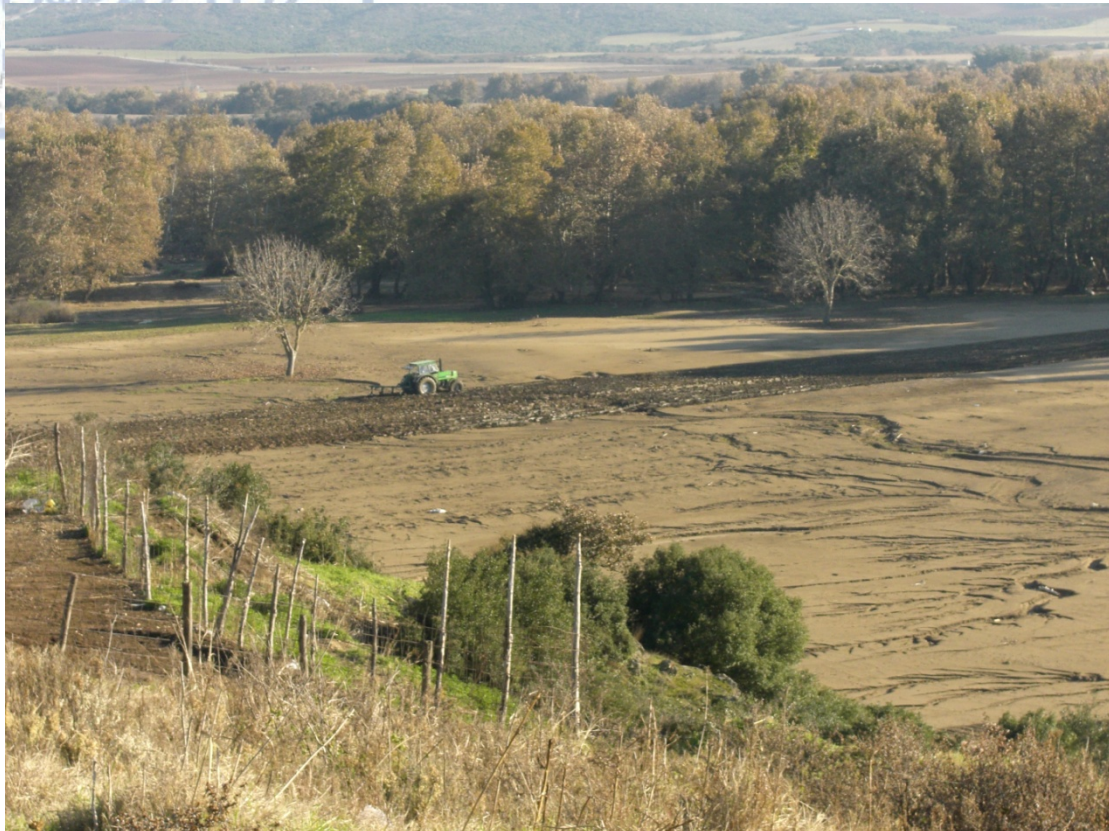
Εικόνα 1 πλημμυρικές αποθέσεις

Στο σημείο αυτό πάρθηκαν μετρήσεις της κοίτης και της διατομής των στενών. Σε όλη τη λεκάνη απορροής της περιοχής είχαν αποτεθεί πλημμυρικές αποθέσεις. Παρακάτω παρατίθεται φωτογραφία από μέρος της λεκάνης απορροής που είναι σκεπασμένη από πλημμυρικές αποθέσεις.

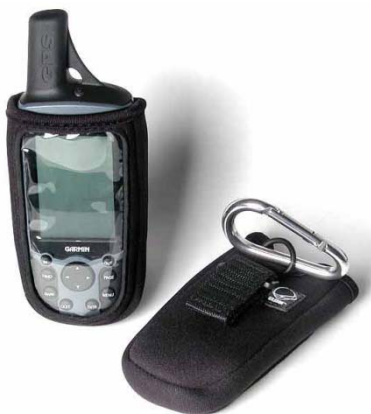
Εικόνα 3 όργανο gps

Τα στοιχεία και το φωτογραφικό υλικό, τα οποία συλλέχτηκαν στην περιοχή μελέτης, αναλύθηκαν ώστε να διεξαχθούν έγκυρα αποτελέσματα. Οι μετρήσεις που έγιναν στις διαστάσεις της κοίτης και των στενών καταγράφηκαν από όργανα laser, ενώ οι υψομετρικές μετρήσεις και ο προσδιορισμός των τοποθεσιών έγιναν με όργανα μέτρησης gps.

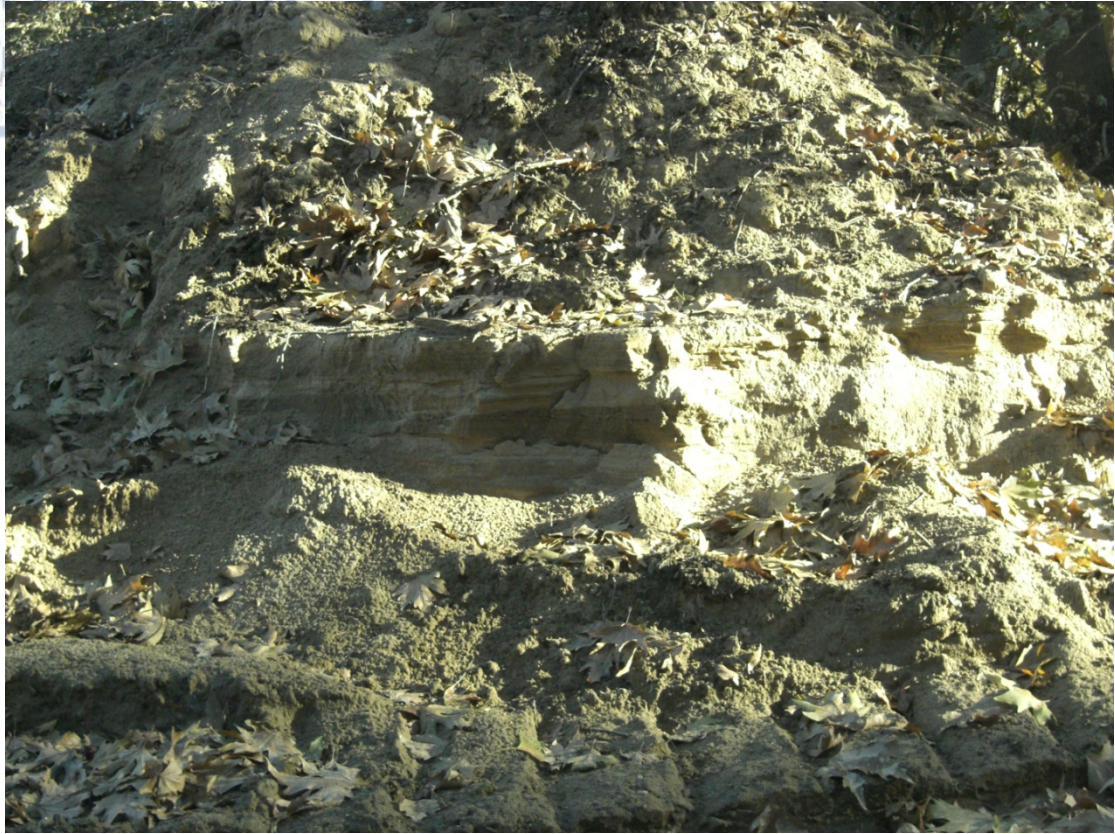
Εικόνα 4 τριτογενή και τεταρτογενή ιζήματα

Η περιοχή αποτελείται από τριτογενή και τεταρτογενή ιζημάτα όπως: Αλλουβιακές αποθέσεις, ψαμμίτες και ερυθροστρώματα. Από μεταϊζημάτα, μάρμαρα, φυλλίτες και ασβεστόλιθους του Τριαδικού – Μέσου Ιουρασικού, τα οποία ανήκουν στην ομάδα της Σβούλας, στην ενότητα Μελισσοχωρίου της Περιροδοπτικής ζώνης, από διμαρμαρυγιακούς γνευσίους, διμαρμαρυγιακούς και βιοτιτικούς γρανίτες, μονοκλινικούς και πλαγιокλαστικούς γνευσίους και φλέβες γρανιτών. Αυτοί οι πυριγενείς όγκοι ανήκουν στην ομάδα Βερτίσκου τη Σερβομακεδονικής ζώνης και αποτελούν το παλαιοζωικό υπόβαθρο της περιοχής.

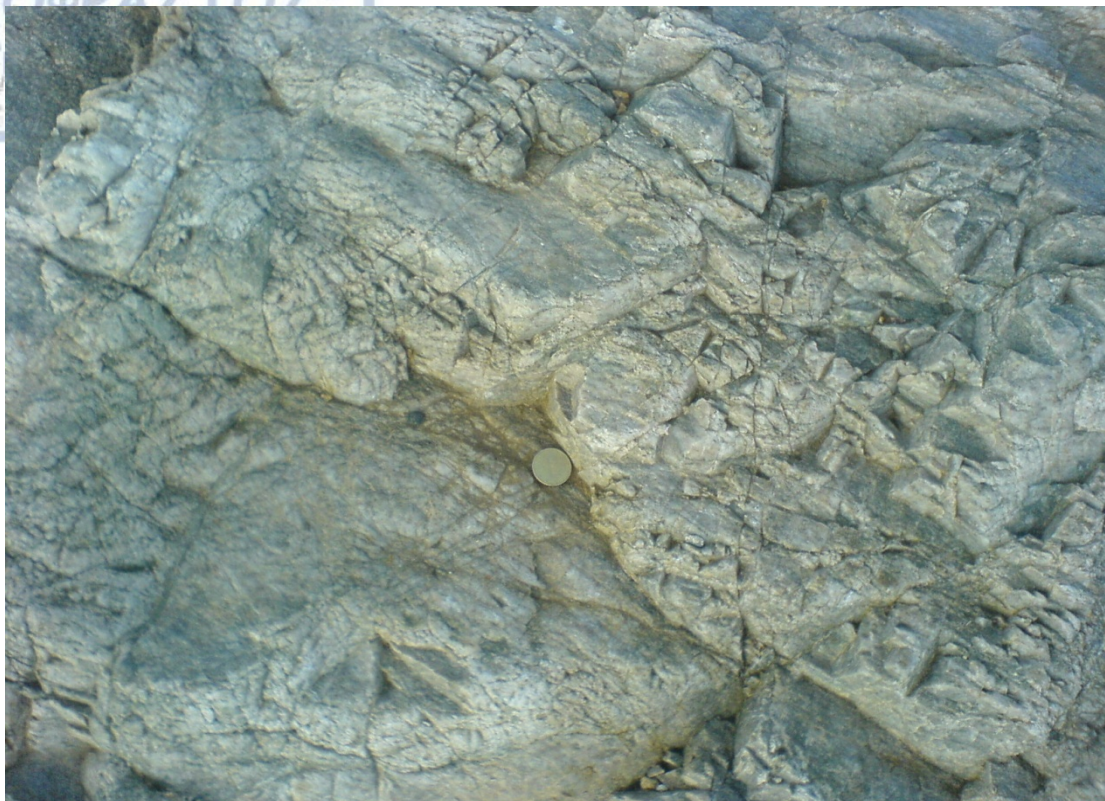
Εικόνα 6 γρανιτικό υπόβαθρο της περιοχής

Στην ευρύτερη περιοχή της Μυγδονίας λεκάνης, κατά το Τεταρτογενές η περιοχή ανυψώθηκε. Το νερό όμως συνέχισε να κινείται στους δρόμους που είχε ανοίξει το παλιότερο υδρογραφικό δίκτυο της περιοχής εξ αιτίας της επιγενετικής δράσης αυτού. Καθώς το νερό κινείται επάνω στα μαλακά ιζήματα της περιοχής, προκαλεί των κατά βάθος διάβρωση αυτών με αποτέλεσμα την αποκάλυψη του σκληρού γρανιτικού υποβάθρου.

Οι γρανίτες, ως πετρώματα με μικρή υδατοπερατότητα, δεν επιδέχονται κατά πλάτος διεύρυνση, με αποτέλεσμα το νερό να δημιουργήσει πάνω σε αυτούς ένα στενό φαράγγι μήκους 1.800m. Η στενή αυτή η διατομή, 100m περίπου, λειτούργησε σα λαιμός φιάλης και ανάκλασε το μεγάλο όγκο του νερού που έρρεε επιφανειακά εξ αιτίας της δυνατής βροχόπτωσης των προηγούμενων ημερών. Το ανακλώμενο νερό σχημάτισε μία λίμνη περίπου 8 m βάθους, η οποία κατέκλυσε το χαμηλό ανάγλυφο της περιοχής και κατά συνέπεια και του Μελισσουργού, ο οποίος βρίσκεται στο πεδινό τμήμα της περιοχής.

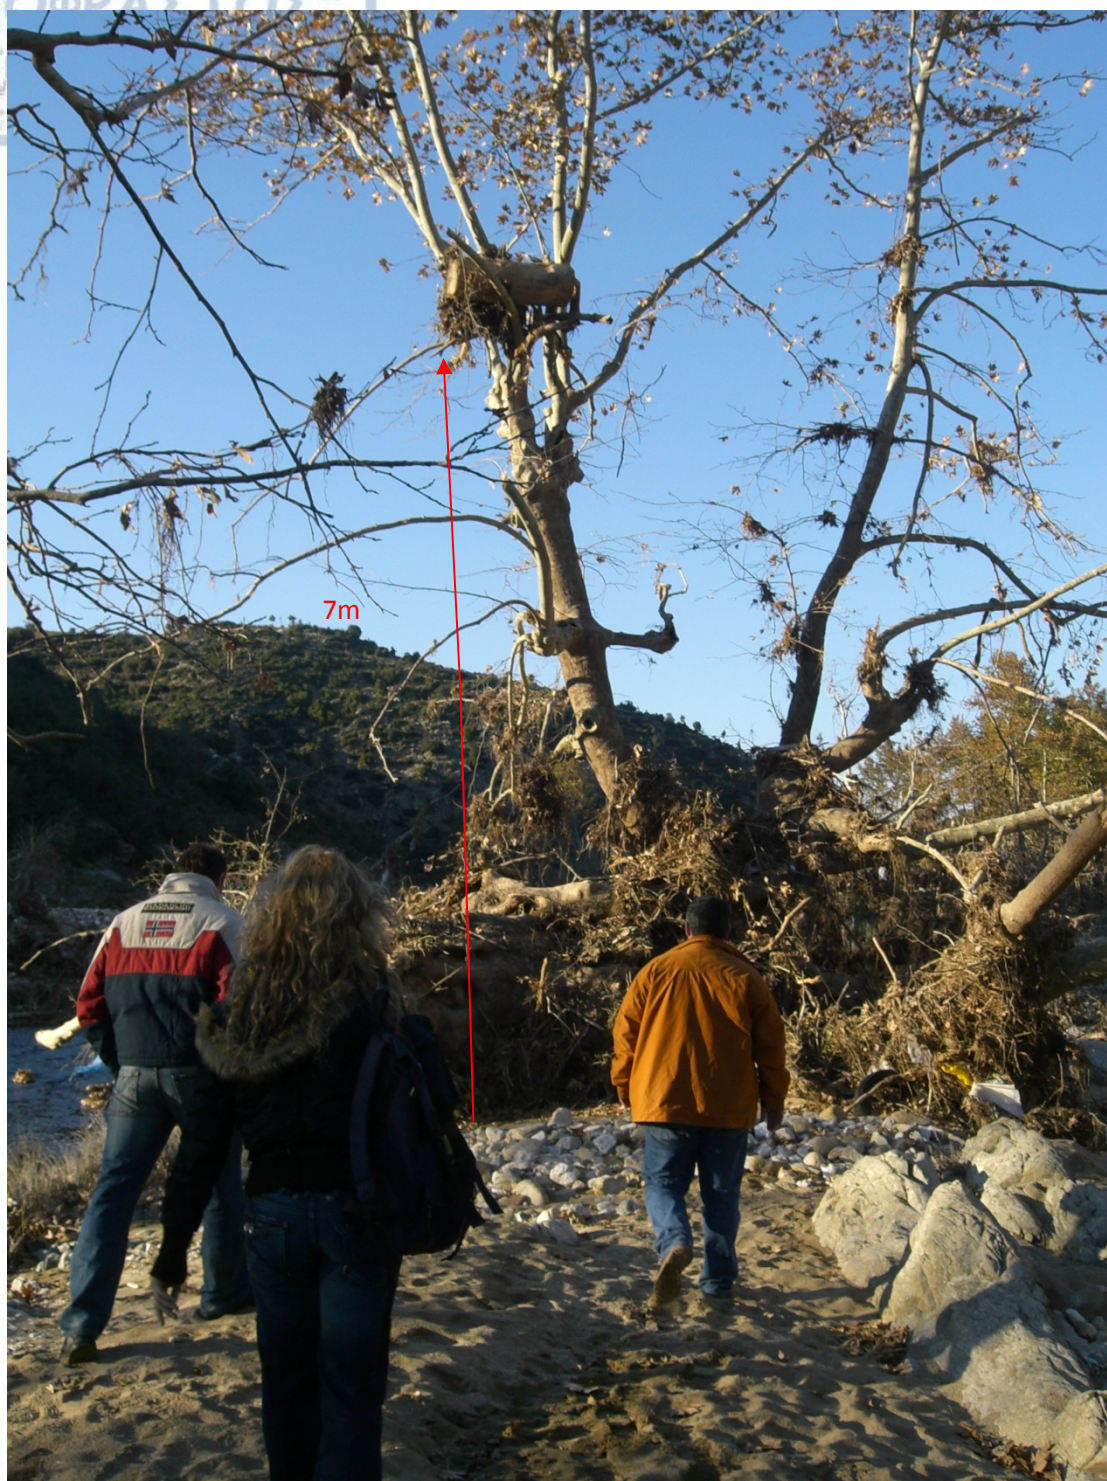
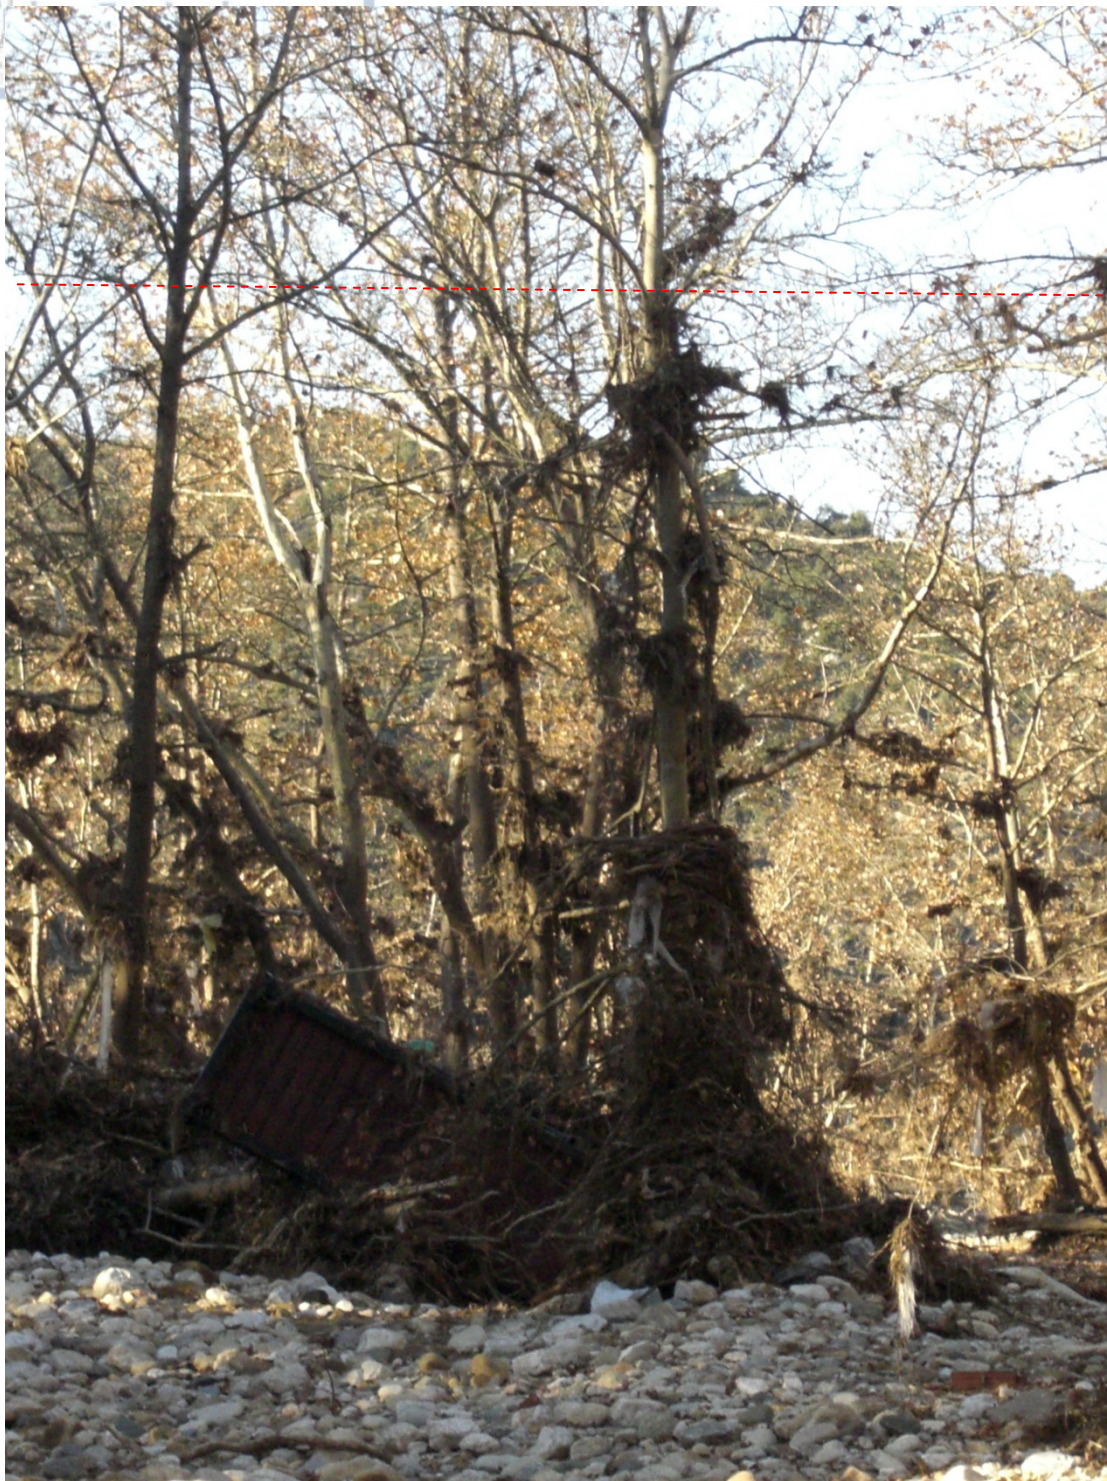
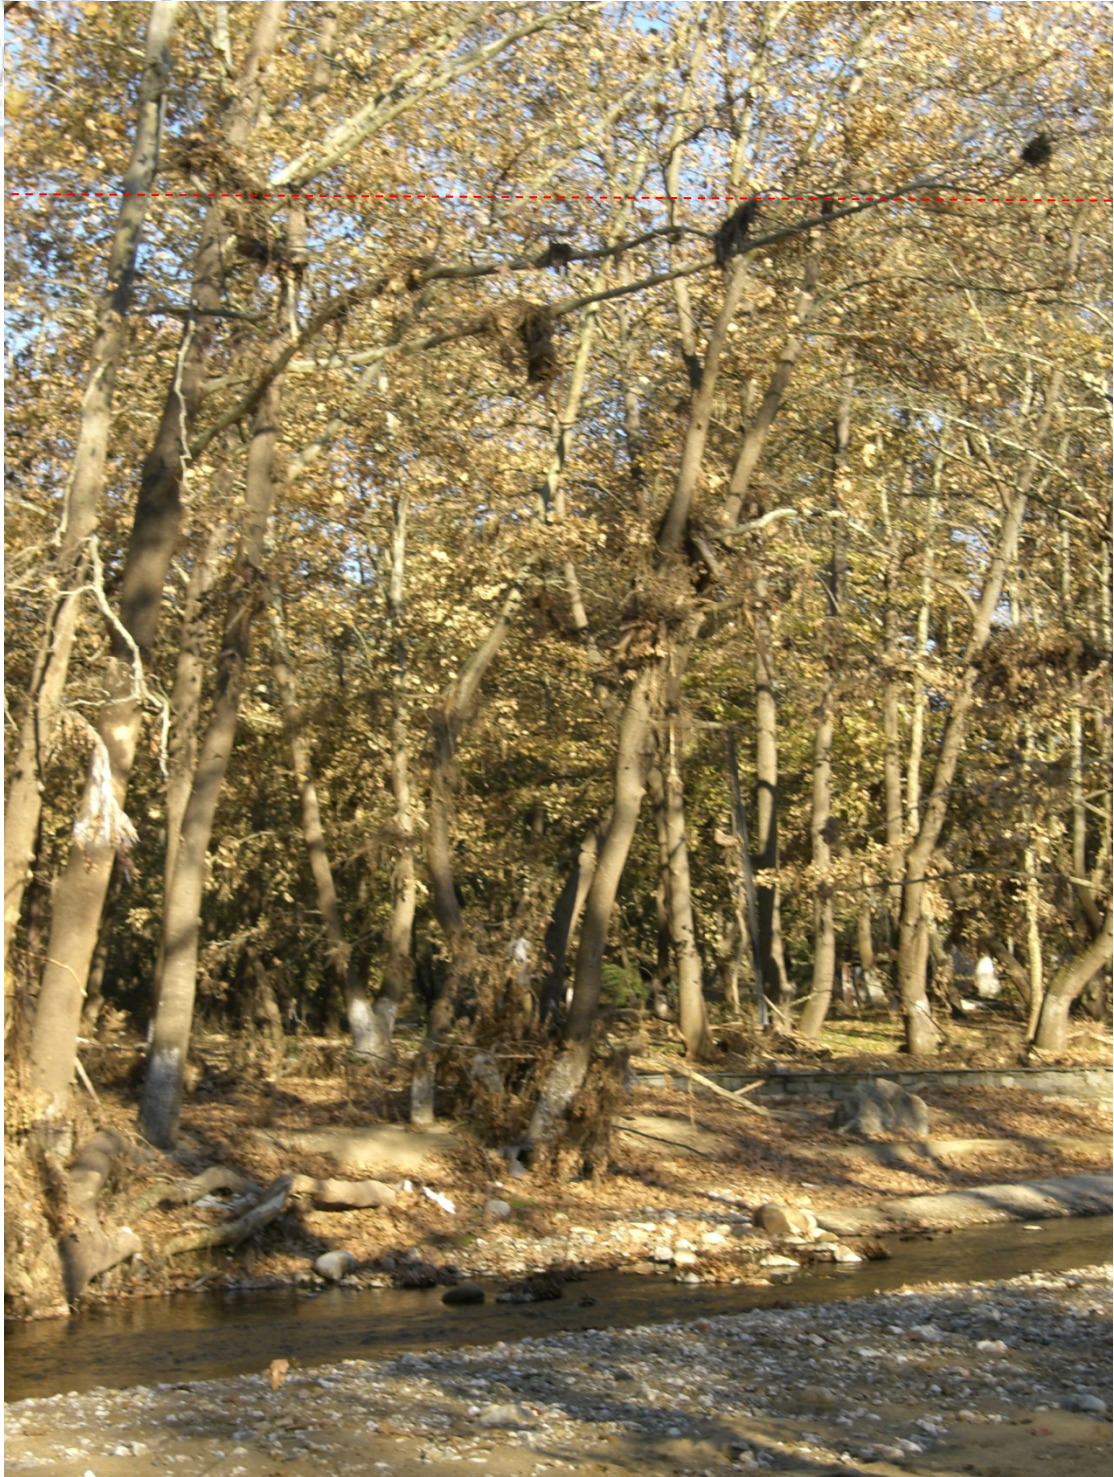
Στην περιοχή σύγκλισης των χειμάρρων, μερικά μέτρα πριν το φαράγγι, αναπτύχθηκε δάσος από πλατάνια, το οποίο αποτέλεσε πεδίο πλημμυρικών αποθέσεων και λειτούργησε ως εμπόδιο στην διαφυγή του νερού κατά τη διάρκεια της βροχόπτωσης. Στις παρακάτω φωτογραφίες φαίνεται το ύψος που έφτασε το νερό κατά την πλημμύρα.

Εικόνα 9 ύψος πλημμύρας στο παρόχθιο δάσος

Εικόνα 10 ύψος νερού στο παρόχθιο δάσος

Εικόνα 11 ύψος νερού στο παράχθιο δάσος

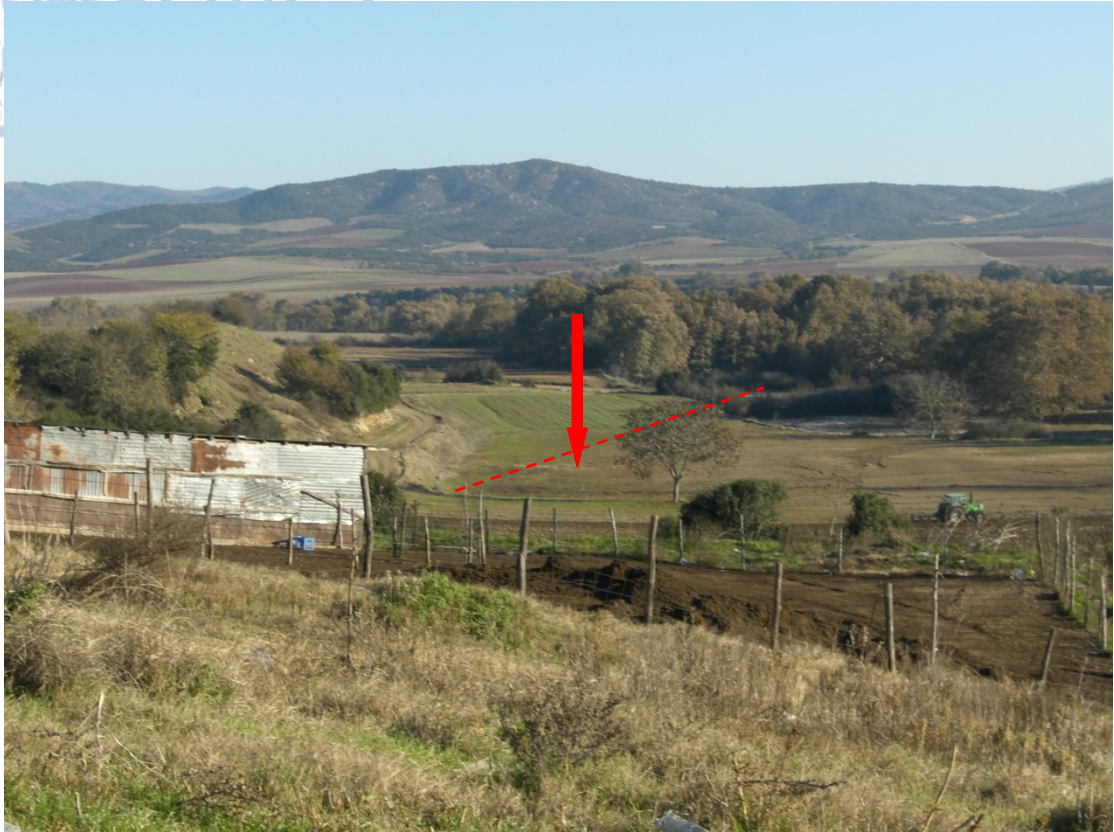
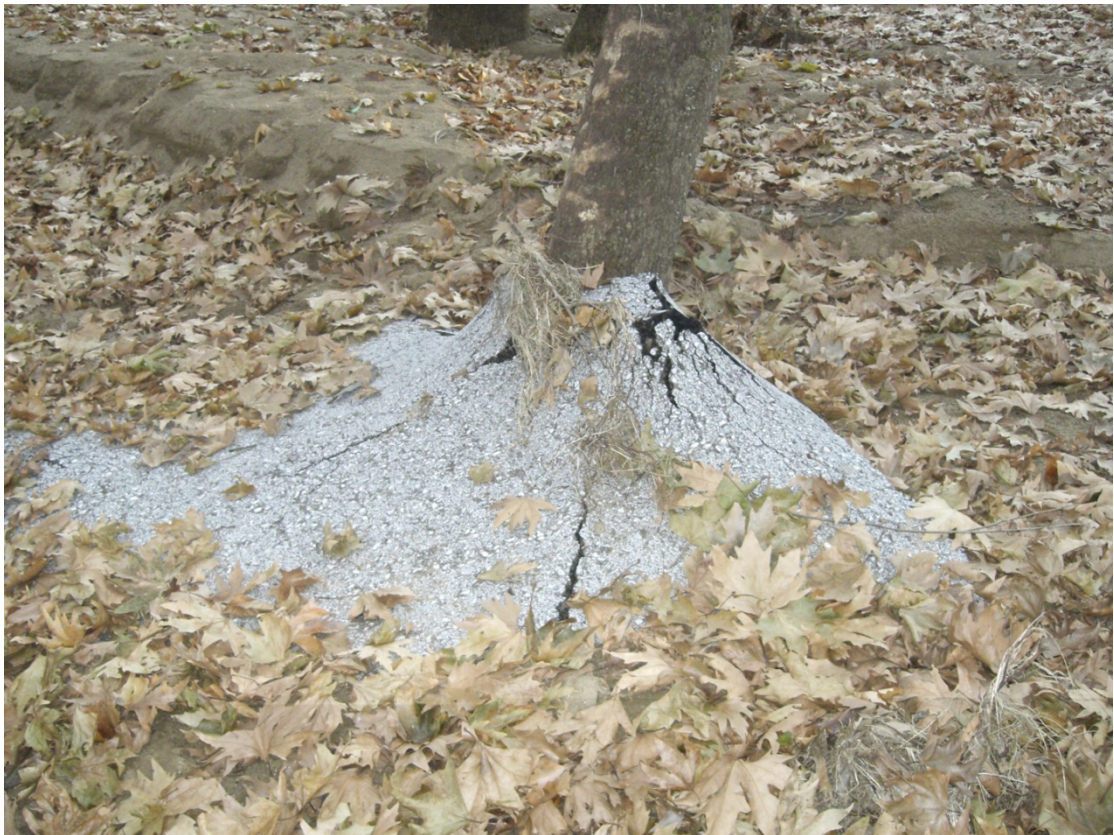
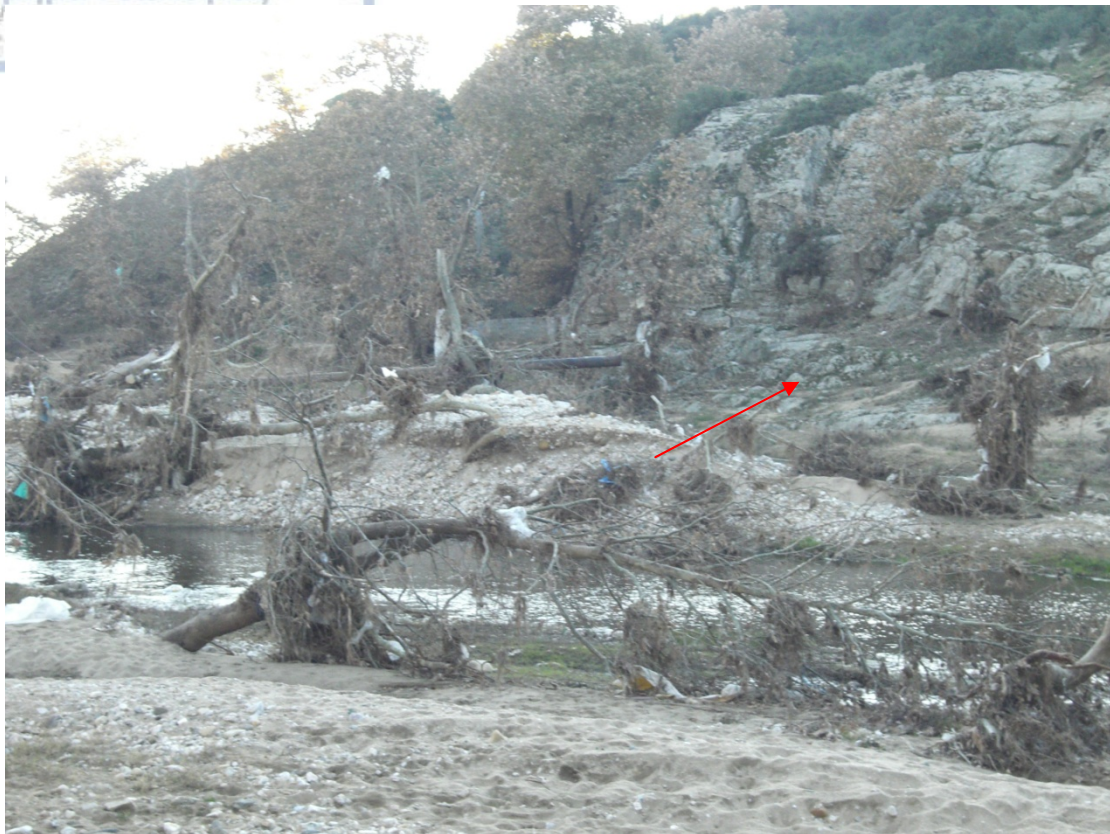
Όταν το νερό υποχώρησε αποκαλύφθηκε η διαβρωτική του δράση. Το νερό της πλημμύρας έχει παρασύρει τα υλικά της περιοχής και έχει απογυμνώσει το έδαφος με αποτέλεσμα την αποκάλυψη του μητρικού πετρώματος. Στις παρακάτω φωτογραφίες απεικονίζεται η διαβρωτική δράση του νερού της πλημμύρας.

Εικόνα 12 διαβρωτική δράση νερού

Εικόνα 13 φερτά υλικά εξ αιτίας διαβρωτικής δράσης νερού

Εικόνα 14 διαβρωτική δράση νερού

Το βέλος της φωτογραφίας δείχνει την απογύμνωση του εδάφους στην περιοχή του πλημμυρικού πεδίου και την αποκάλυψη πια του μητρικού πετρώματος. Εξ αιτίας της λιθολογίας του, το μητρικό πέτρωμα, όντας γρανιτικό, λειτούργησε προστατευτικά στην κατά βάθος διάβρωση με αποτέλεσμα να μην υπάρξει αλλοίωση του περιβάλλοντος.

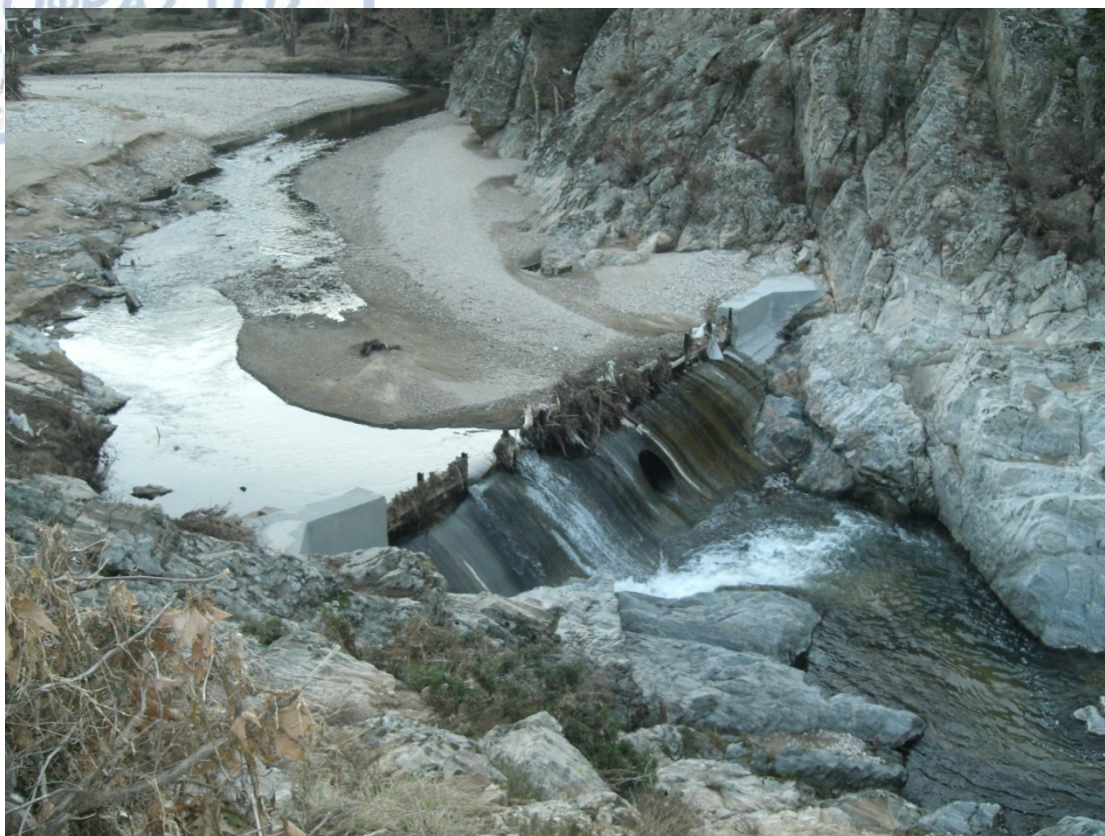
Εικόνα 15 στενή διατομή φαραγγιού

Καθώς προχωρούμε προς το φαράγγι παρατηρείται η στενή διατομή του, η οποία έπαιξε το ρόλο του λαιμού φιάλης όπου ήταν καθοριστικός για της εξέλιξη και το μέγεθος της πλημμύρας. Με επιτόπιες μετρήσεις που έγιναν, υπολογίστηκε ότι το άνοιγμα των στενών είναι 60 μέτρα, άνοιγμα πολύ μικρό, το οποίο συντέλεσε στη δημιουργία προσωρινής λίμνης βάθους περίπου 10 μέτρων στο πλημμυρικό πεδίο.

Στην είσοδο των στενών είχε κατασκευαστεί ένα μικρό φράγμα, το οποίο έκανε ακόμα πιο δύσκολη τη διαφυγή του νερού.

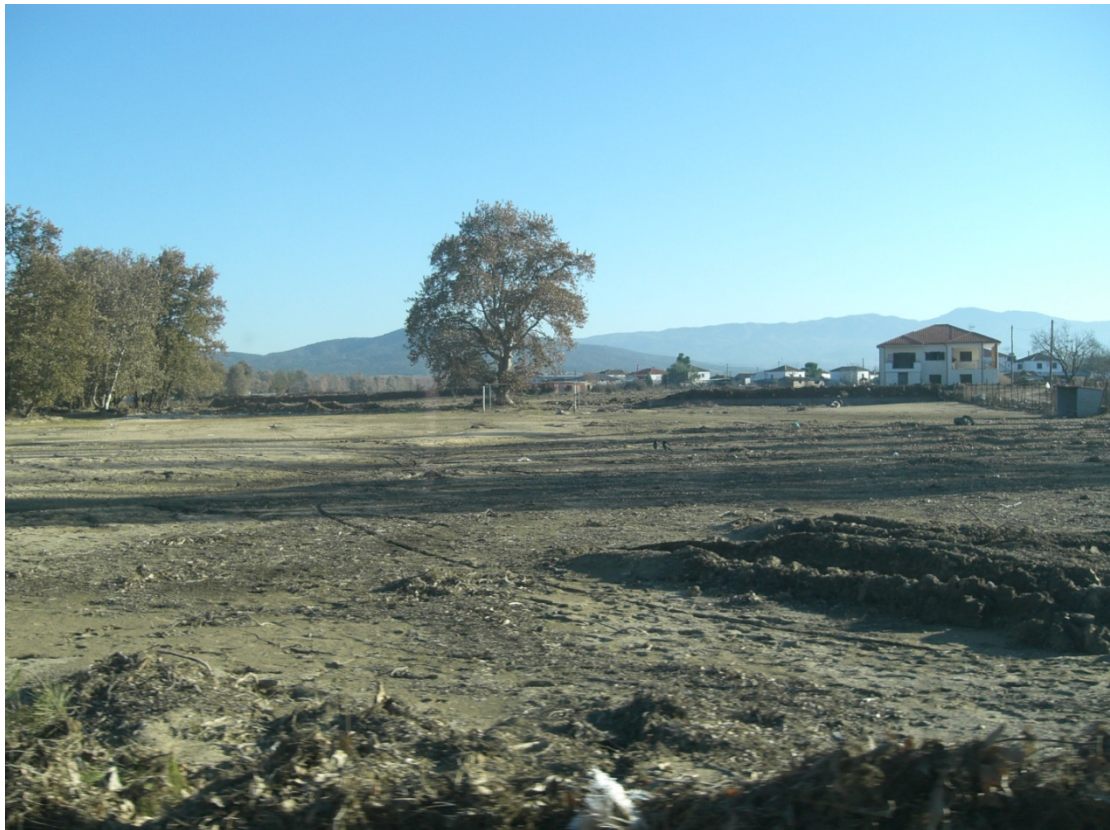
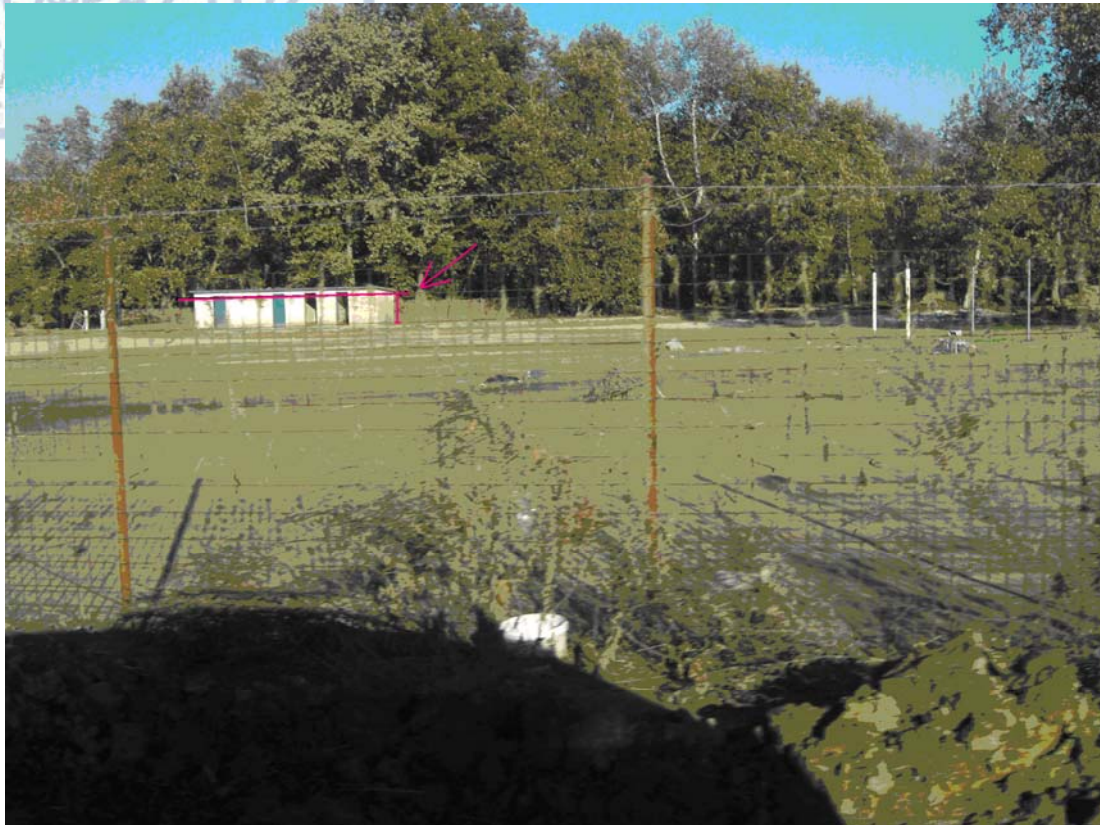
Εικόνα 16 πλημμυρικές αποθέσεις στο γήπεδο ποδοσφαίρου του χωριού

Εικόνα 17 ύψος πλημμύρας στο γήπεδο ποδοσφαίρου

Σύμφωνα με τις φωτογραφίες το νερό της πλημμύρας μετέτρεψε το γήπεδο ποδοσφαίρου σε λίμνη όπου έφθασε σε ύψος μέχρι το κόκκινο βέλος στη φωτογραφία, περίπου τα 2.5 m.

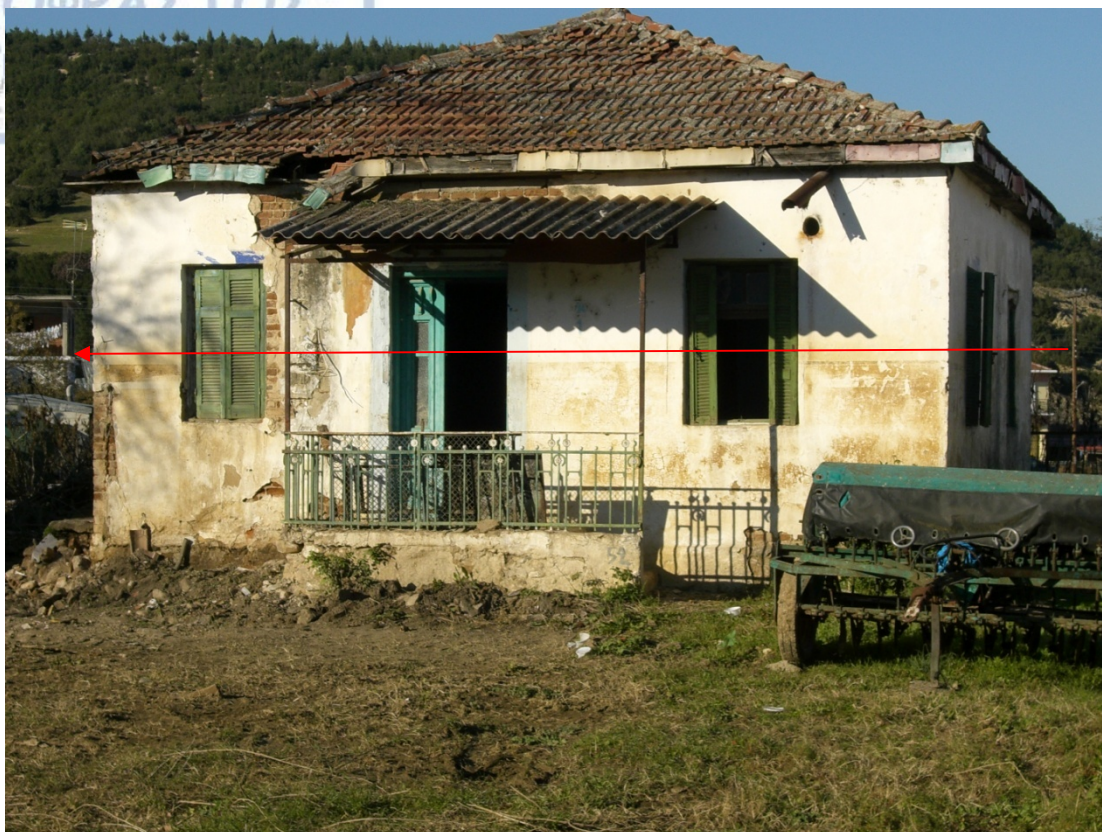
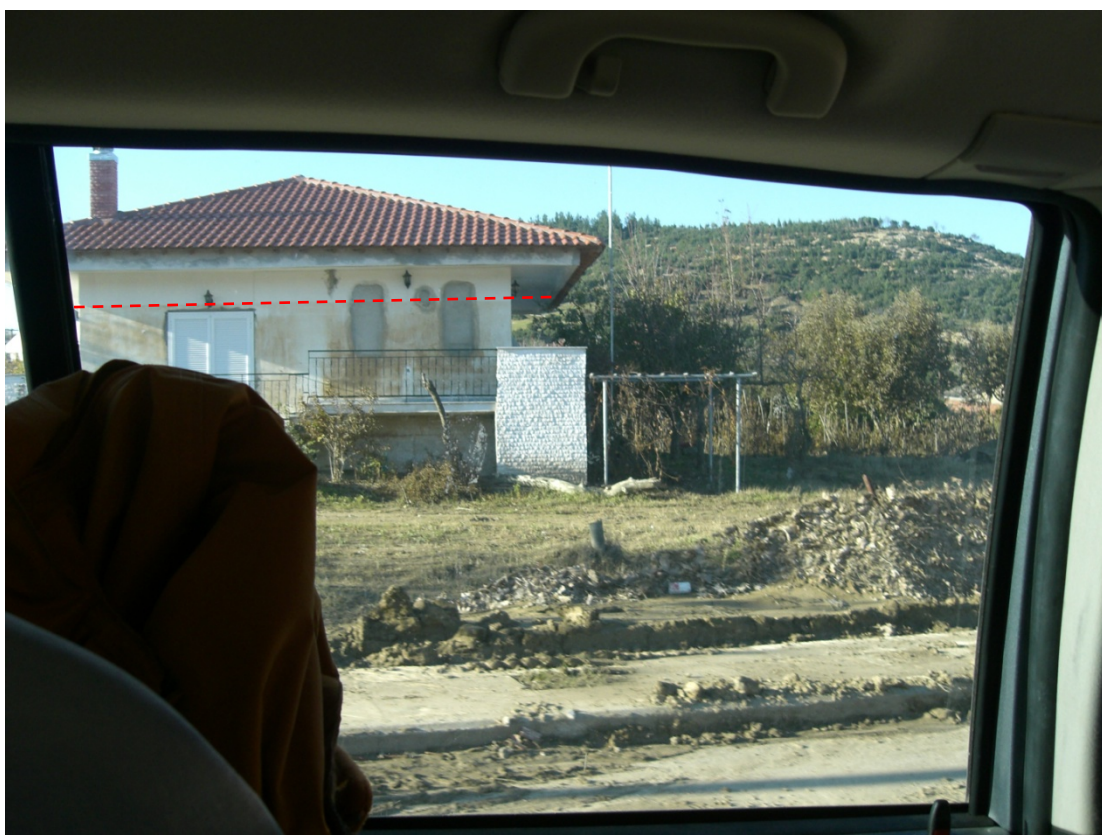
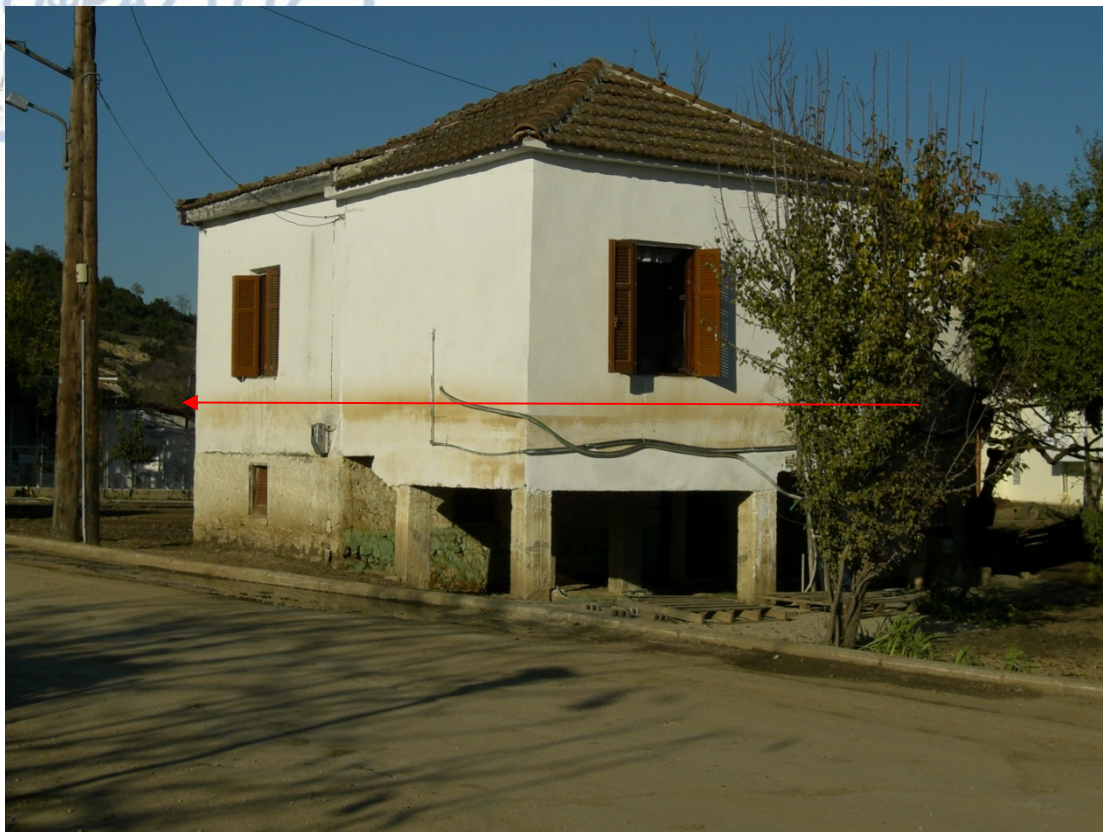
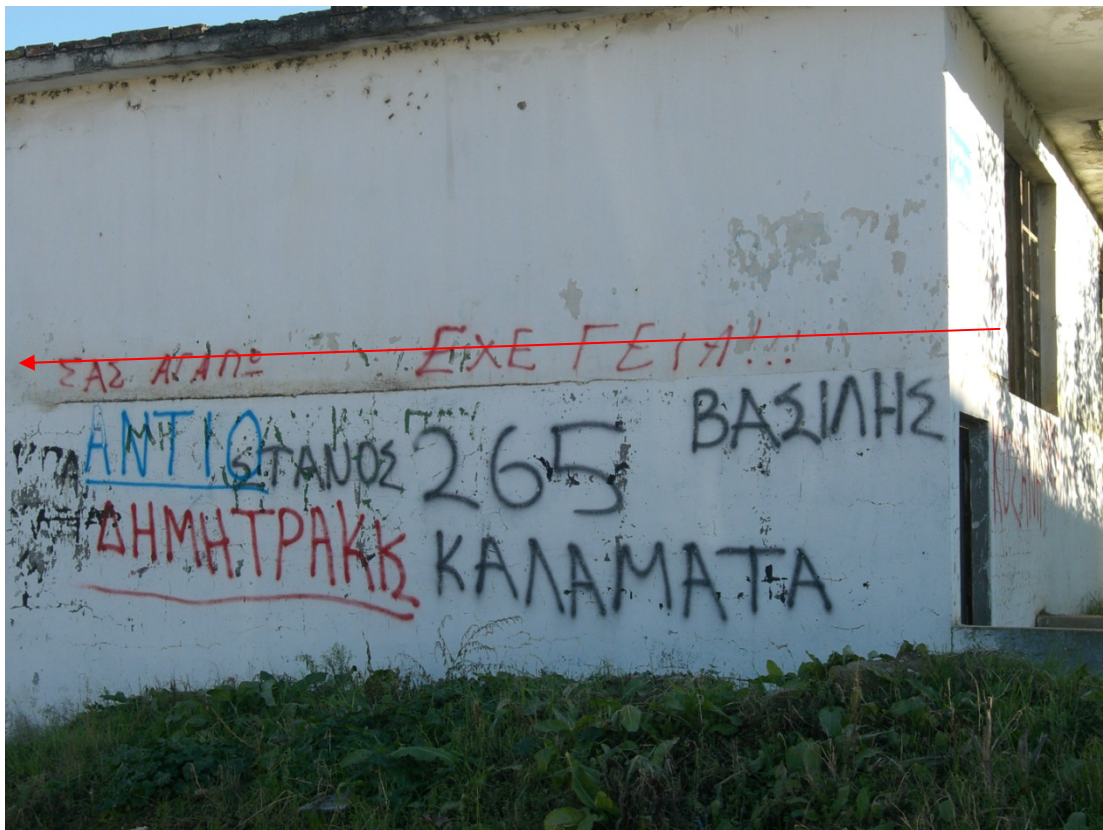
Εικόνα 18 ύψος πλημμύρας σε οίκημα στη χαμηλή ζώνη του χωριού

Εικόνα 19 ύψος πλημμύρας στη χαμηλή ζώνη του χωριού

Εικόνα 20 ύψος πλημμύρας σε οίκημα στη χαμηλή ζώνη του χωριού

Στα υψηλότερα σημεία του χωριού η λίμνη αποσφηνώνεται.

Εικόνα 21 ύψος πλημμύρας στην κεντρική ζώνη του χωριού

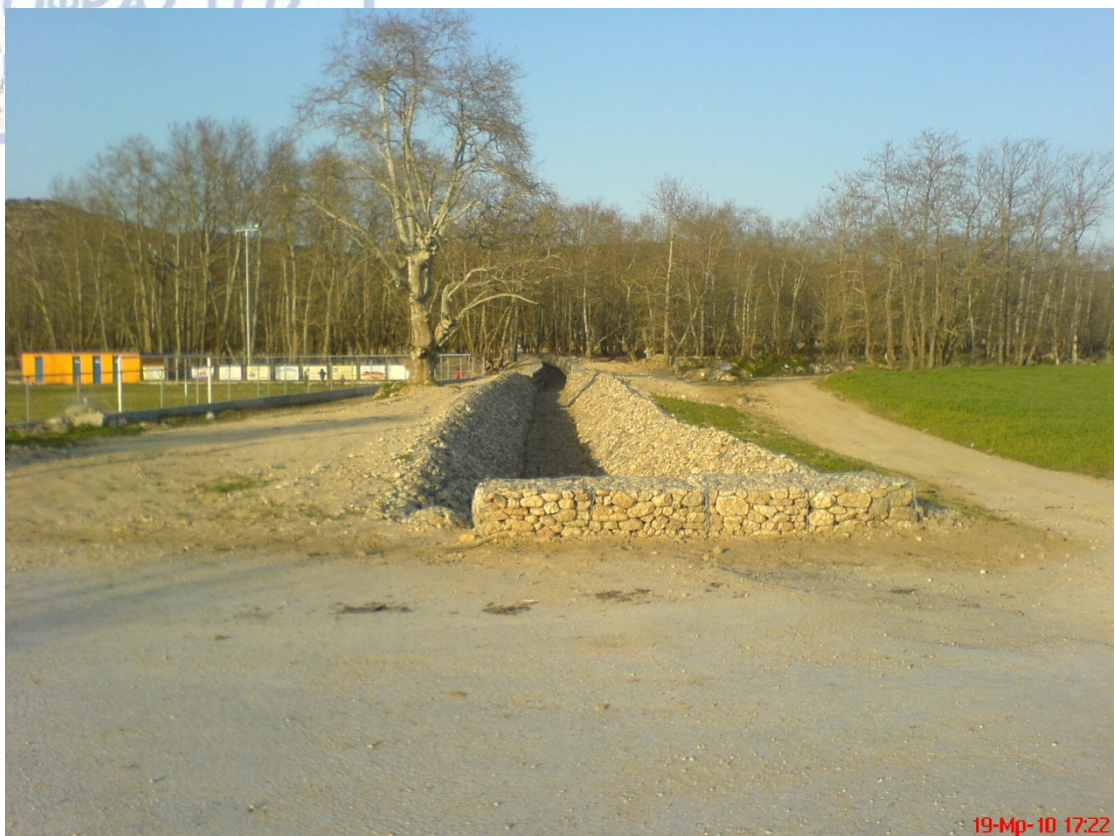
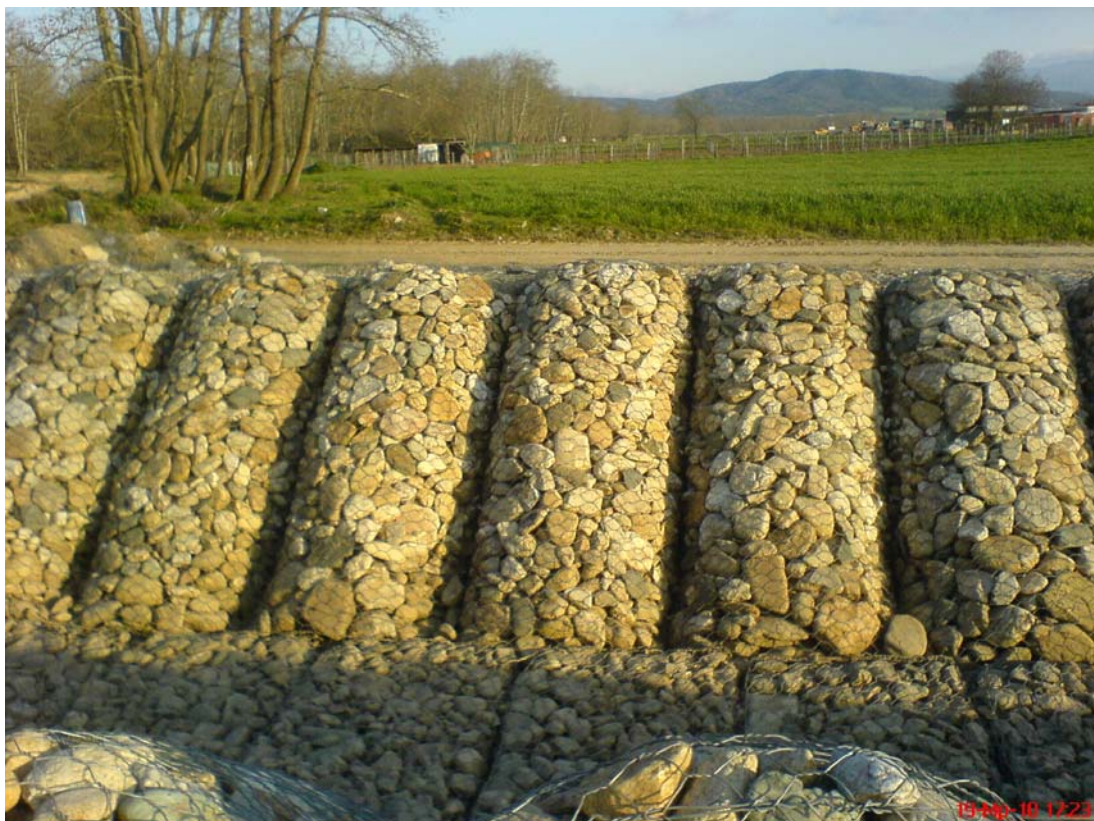
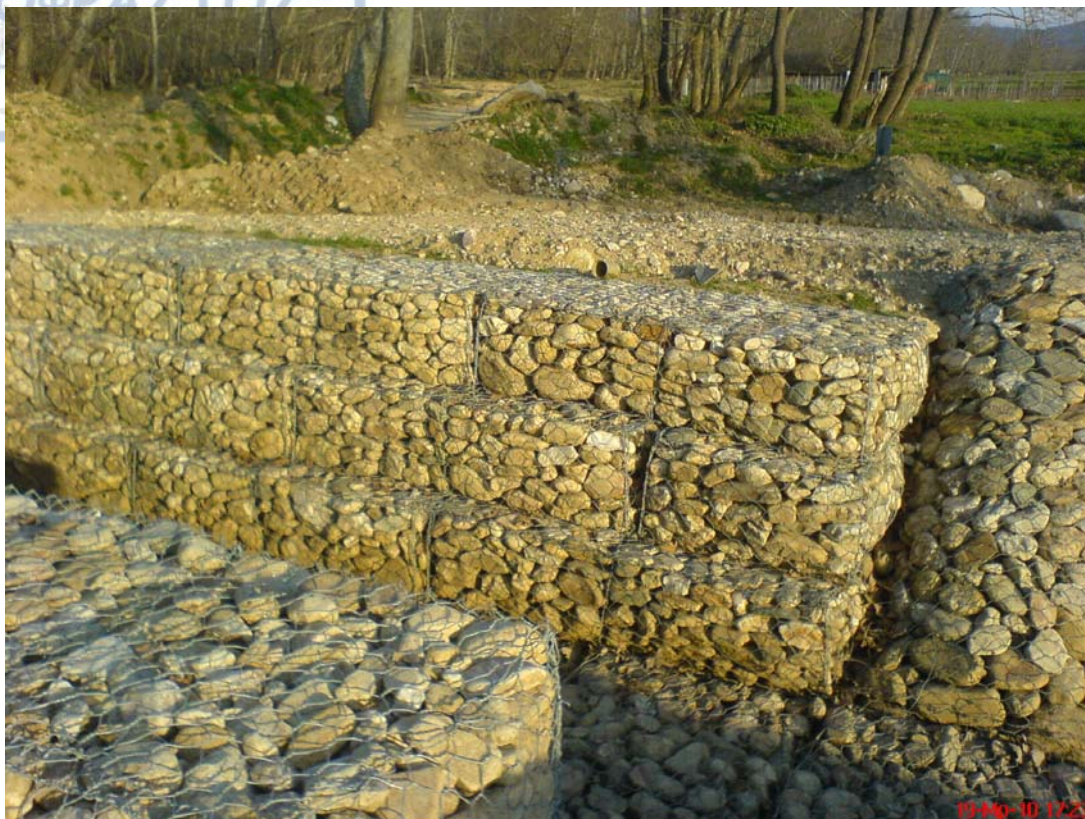
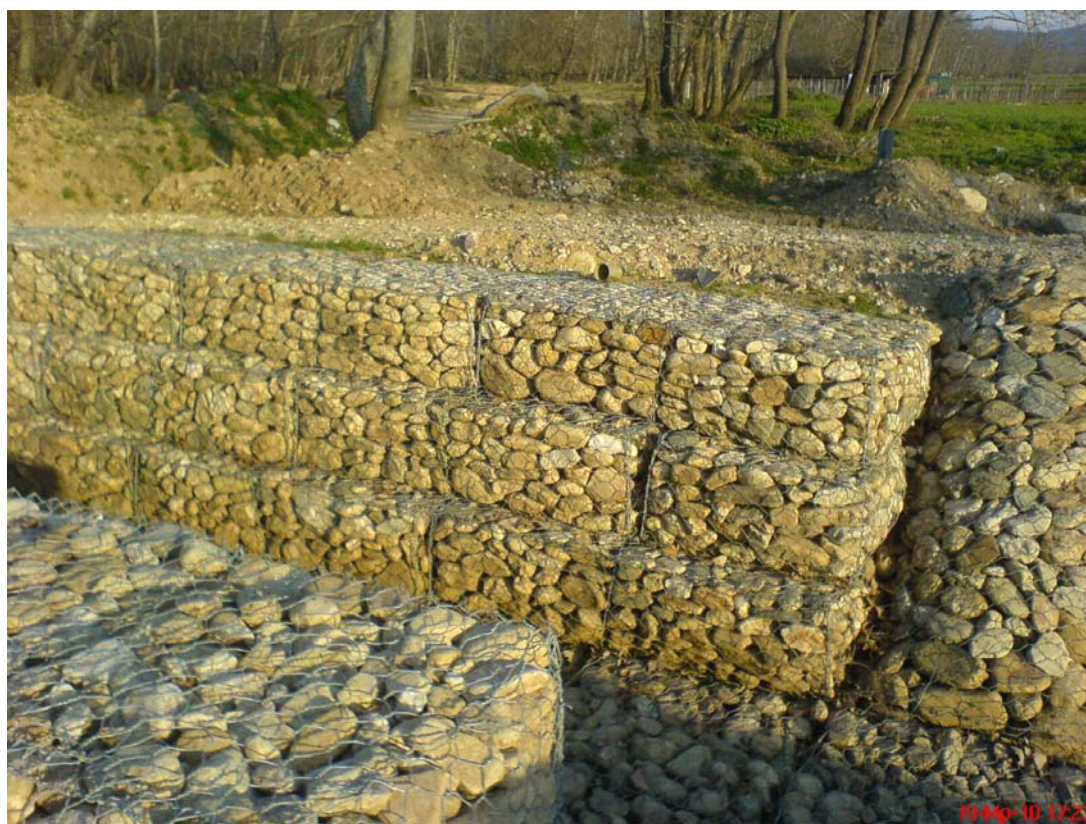
Εικόνα 22 πλακόστρωτος οχετός- αντιπλημμυρικά έργα Μελισσουργού

Εικόνα 23 πλακόστρωτος οχετός - αντιπλημμυρικά έργα Μελισσουργού

Εικόνα 24 πλακόστρωτος οχετός - αντιπλημμυρικά έργα Μελισσουργού

Εικόνα 25 πλακόστρωτος οχετός - αντιπλημμυρικά έργα

Οι εργασίες που έγιναν στους χείμαρρους αποτελούνται από διάνοιξη της κοίτης και διευθέτηση αυτής, καθώς και κατασκευή πλακόστρωτων οχέων. Παρακάτω παρατίθενται φωτογραφίες με τα έργα προστασίας στο Μελισσουργό.
