# ΑΡΙΣΤΟΤΕΛΕΙΟ ΠΑΝΕΠΙΣΤΗΜΙΟ ΘΕΣΣΑΛΟΝΙΚΗΣ ΣΧΟΛΗ ΘΕΤΙΚΩΝ ΕΠΙΣΤΗΜΩΝ ΤΜΗΜΑ ΓΕΩΛΟΓΙΑΣ

Η πλημμύρα της 9/10/2006 στο  
Μελισουργό Θεσσαλονίκης, μια  
φυσικογεωγραφική προσέγγιση

Διπλωματική εργασία

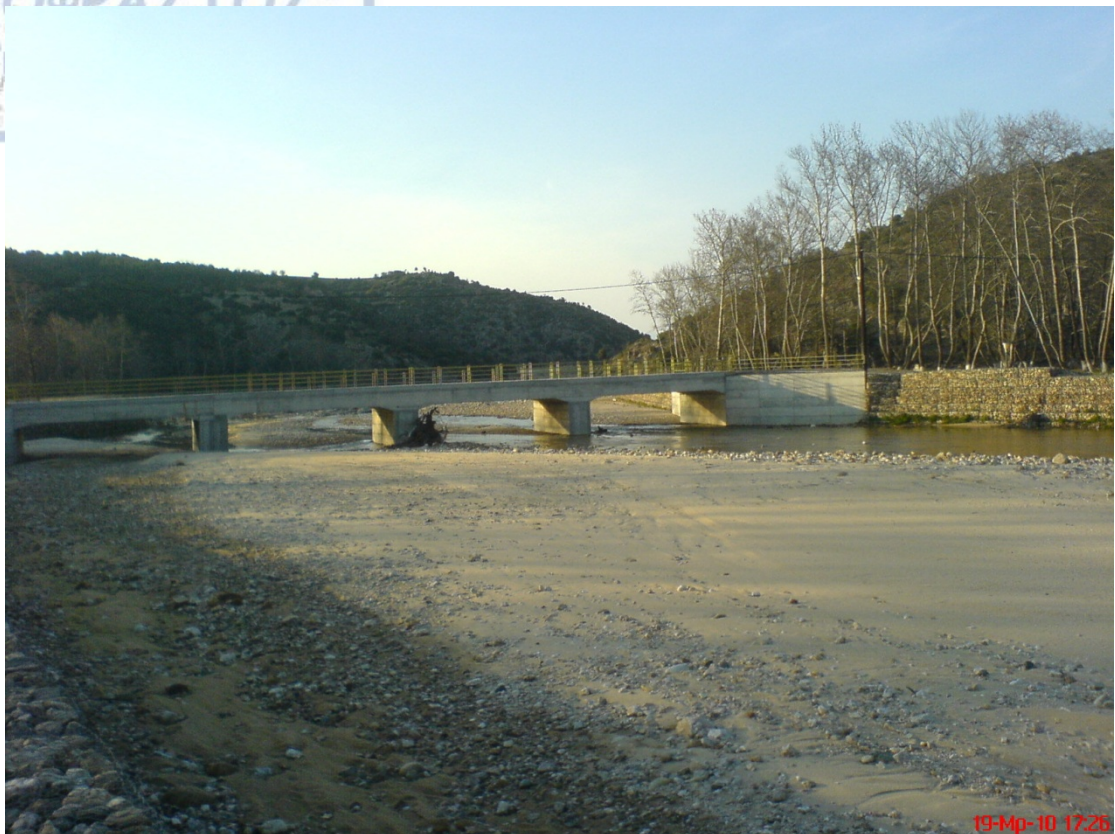
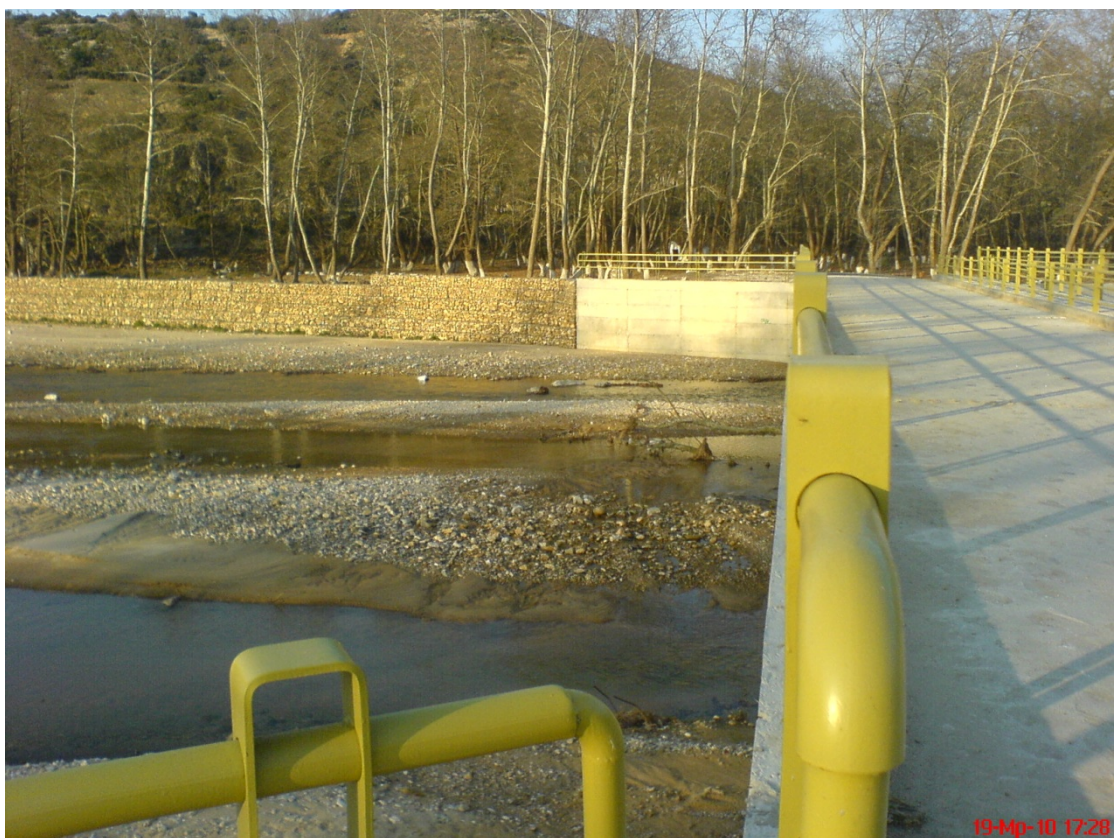
Εικόνα 26 κατασκευή γέφυρας - αντιπλημμυρικά έργα Μελισσουργού

Εικόνα 27 κατασκευή γέφυρας - αντιπλημμυρικά έργα Μελισσουργού

Οι εργασίες χωρίστηκαν σε δύο κατηγορίες, οι πρώτες στο χείμαρρο Βαρβάρας και Μελισσουργού (Παλιουριές) και στο έργο κατασκευής γέφυρας που θα ενώνει το τη Ν. Απολλωνία με το Μελισσουργό.

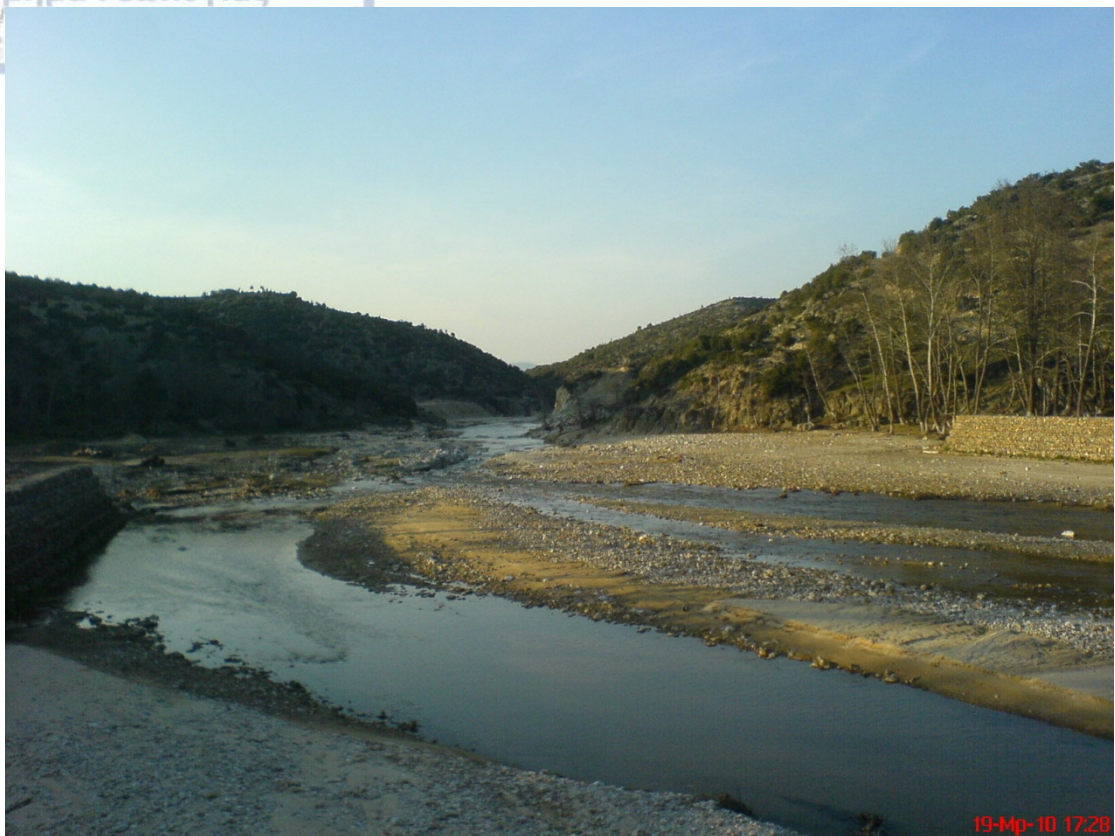
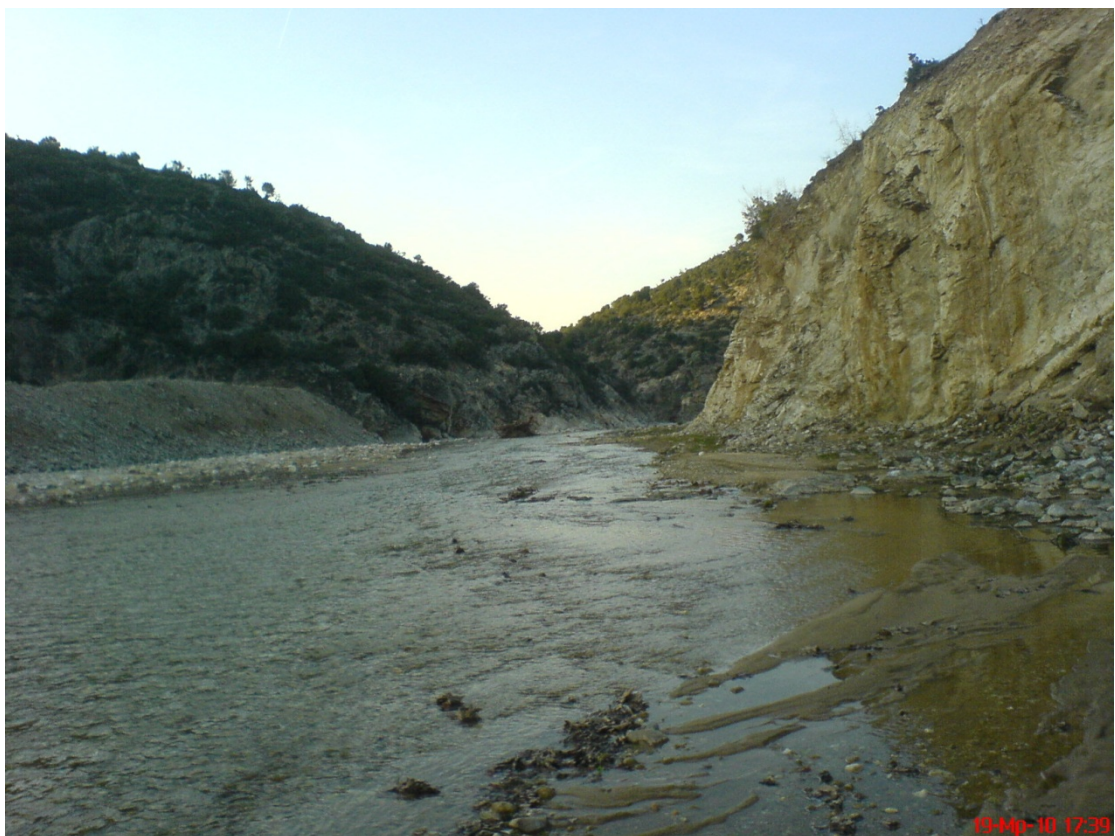
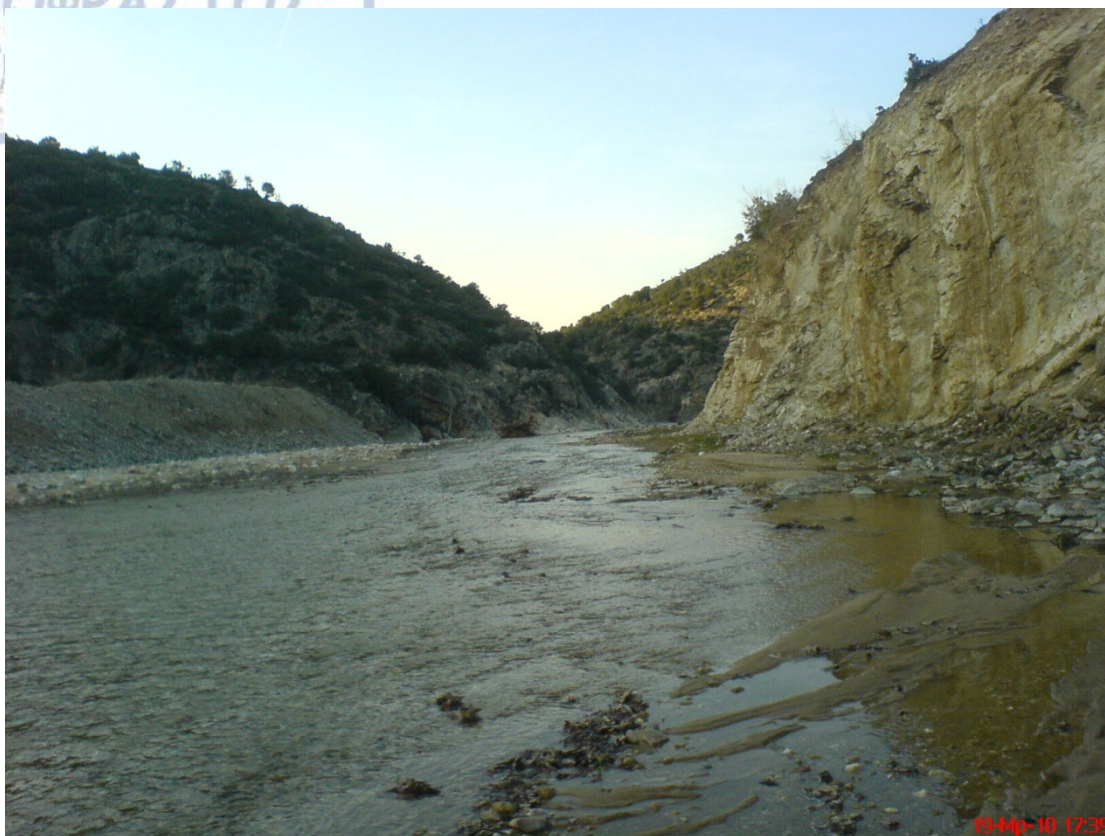
Εικόνα 28 διευθέτηση και διάνοιξη κοίτης χειμάρρου Μελισσουργού

Εικόνα 29 διάνοιξη κοίτης χειμάρρου Μελισσουργού

Εικόνα 30 διάνοιξη στα χείμαρρο Μελισσουργού στα στενά του φαραγγιού

Οι εργασίες που έγιναν στους χείμαρρους αποτελούνται από διάνοιξη της κοίτης και διευθέτηση αυτής, καθώς και κατασκευή πλακόστρωτων οχέων. Παρακάτω παρατίθενται φωτογραφίες με τα έργα προστασίας στο Μελισσουργό.
