ΑΡΙΣΤΟΤΕΛΕΙΟ ΠΑΝΕΠΙΣΤΗΜΙΟ ΘΕΣΣΑΛΟΝΙΚΗΣ  
ΤΜΗΜΑ ΓΕΩΛΟΓΙΑΣ  
ΕΡΓΑΣΤΗΡΙΟ ΤΕΧΝΙΚΗΣ ΓΕΩΛΟΓΙΑΣ ΚΑΙ ΥΔΡΟΓΕΩΛΟΓΙΑΣ

**ΕΚΤΙΜΗΣΗ ΕΠΙΚΙΝΔΥΝΟΤΗΤΑΣ ΒΡΑΧΟΚΑΤΑΠΤΩΞΕΩΝ ΣΤΗΝ  
ΠΕΡΙΟΧΗ ΔΙΠΟΤΑΜΑ – ΠΡΟΥΣΣΟ ΕΥΡΥΤΑΝΙΑΣ ΜΕ ΤΗ ΧΡΗΣΗ  
ΕΠΙΓΕΙΟΥ ΣΑΡΩΤΗ LIDAR ΚΑΙ UAV**

ΜΕΤΑΠΤΥΧΙΑΚΗ ΔΙΠΛΩΜΑΤΙΚΗ ΕΡΓΑΣΙΑ

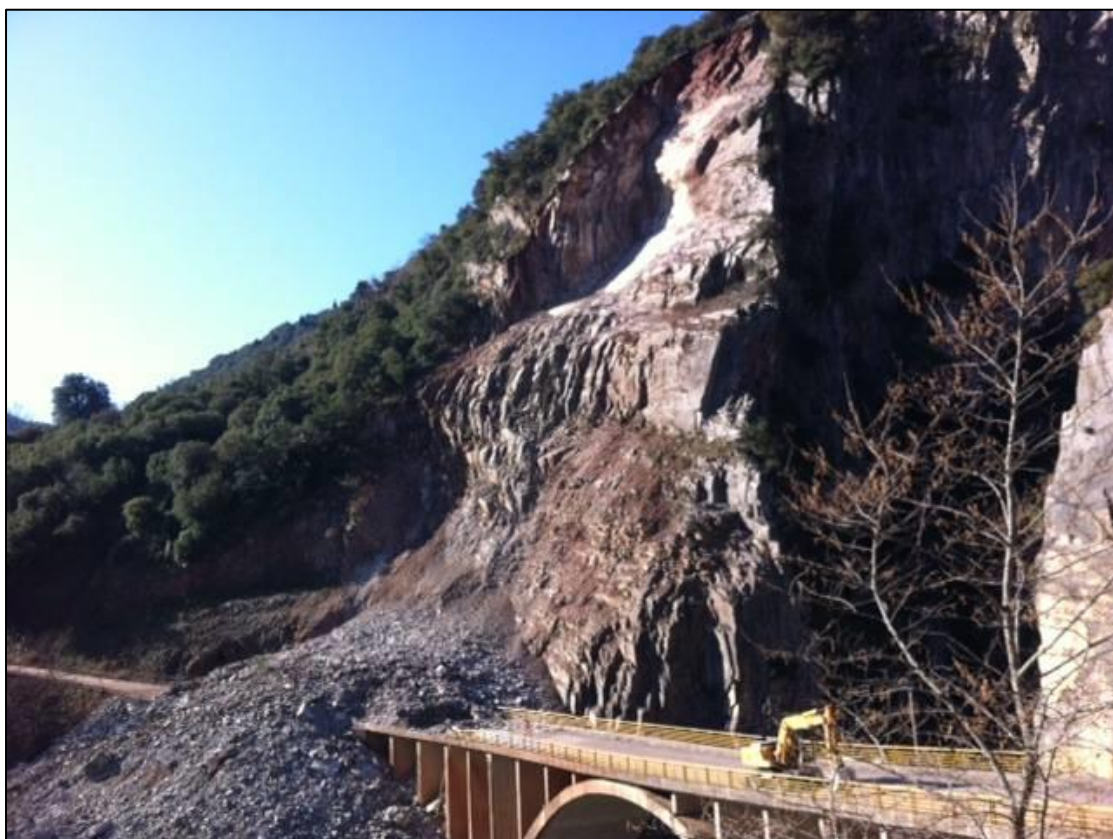
Εικόνα 4: Φωτογραφία από την κατάπτωση που έλαβε χώρα στις 19 Φεβρουαρίου του 2015, <https://www.protothema.gr/>.

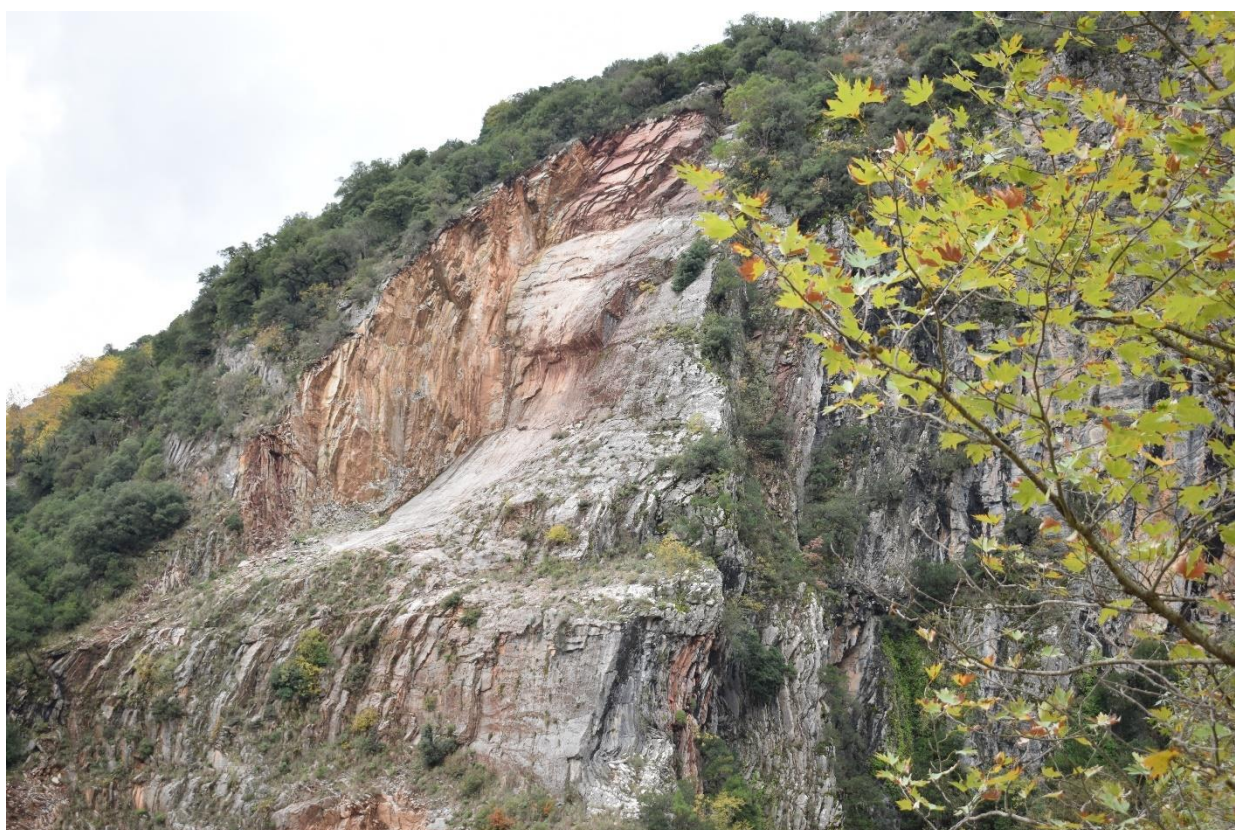
Εικόνα 24: Φωτογραφία του πρανούς που είναι υπό μελέτη.

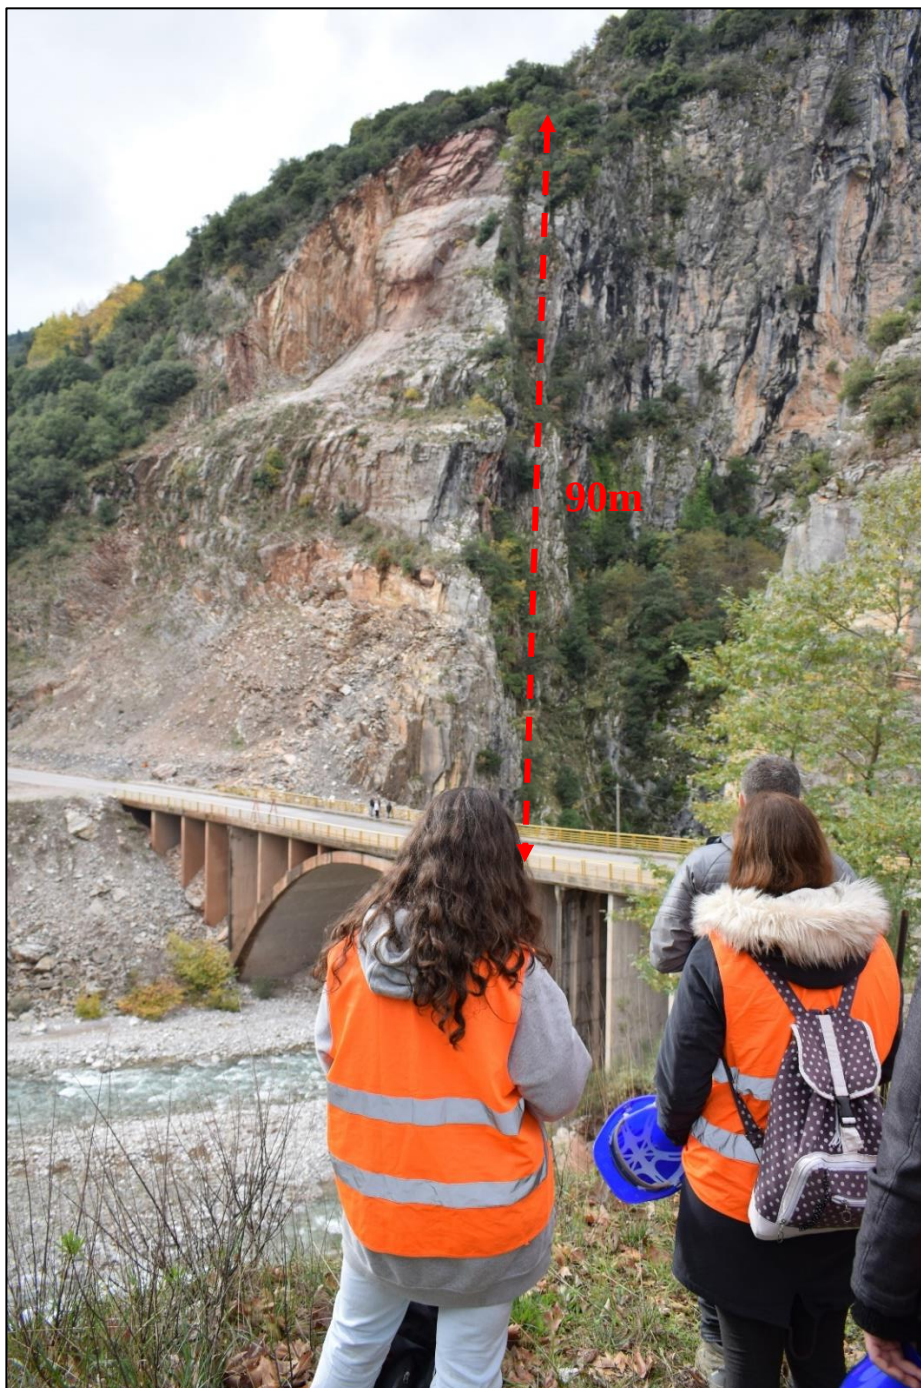
Εικόνα 25: Φωτογραφία στην οποία φαίνεται το πρανές και τα χαρακτηριστικά του (κόκκινη γραμμή - ύψος).

Το υπό μελέτη πρανές έχει ύψος 90 m από τον πόδα του μέχρι την κορυφή. Η πλαγιά έχει κλίση  $70^\circ$  με διεύθυνση Βορειοανατολικά και βρίσκεται σε 780 m απόλυτο υψόμετρο.

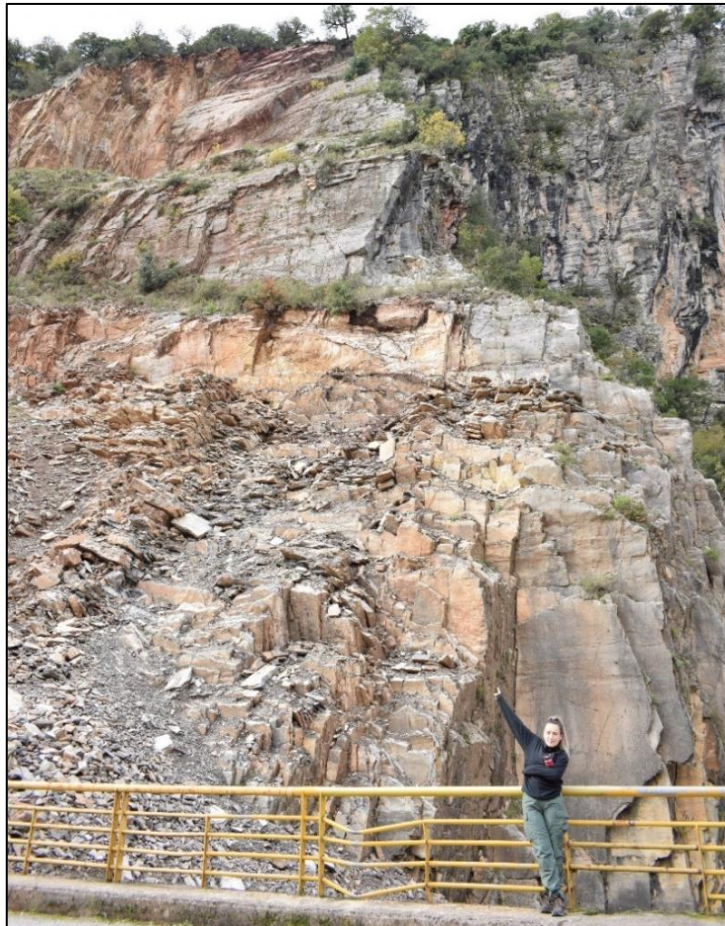
Εικόνα 28: Φωτογραφίες λεπτοπλακώδων ασβεστόλιθων, από την περιοχή μελέτης.

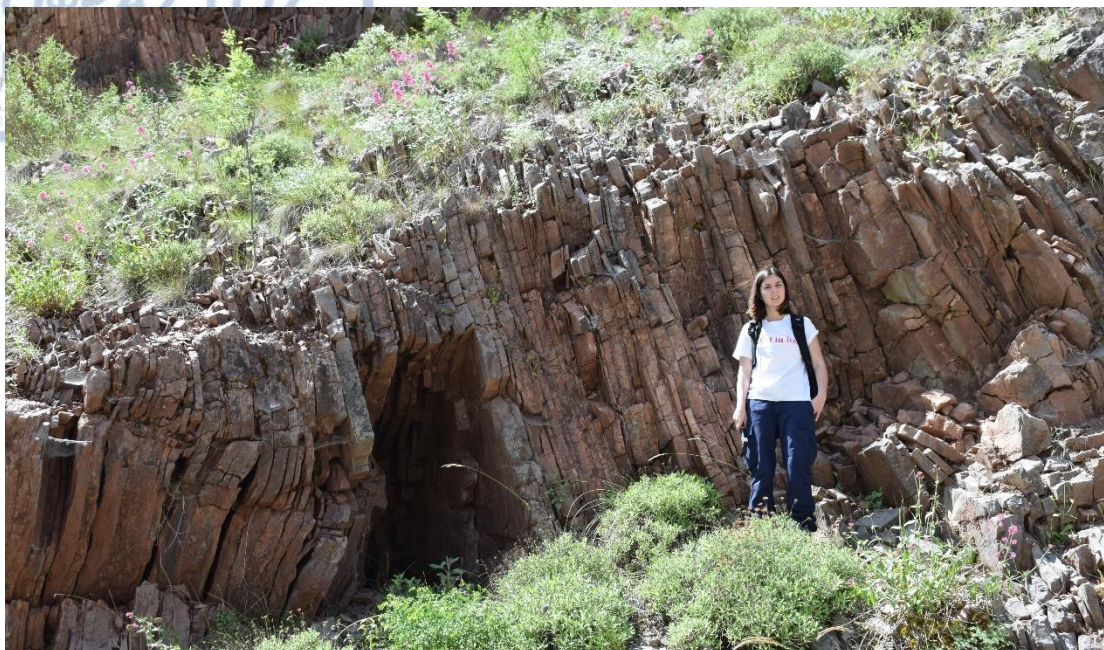
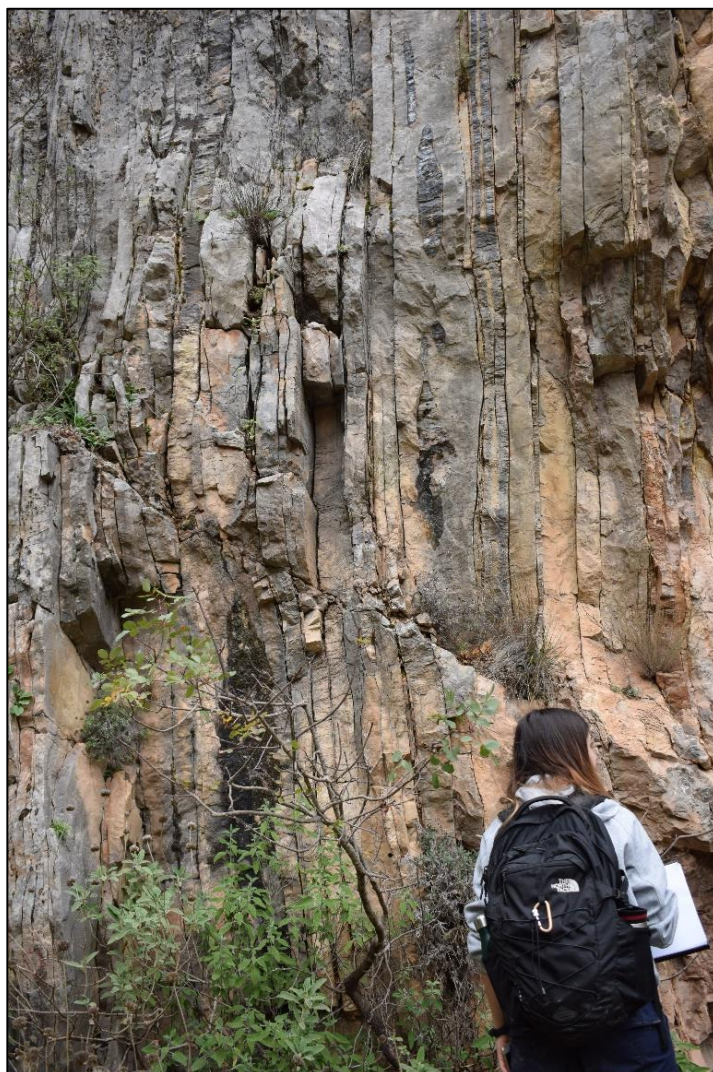
Εικόνα 29: Φωτογραφίες επιφανειακών εμφανίσεων λεπτοπλακώδων ασβεστόλιθων, στο υπό μελέτη πρανές.

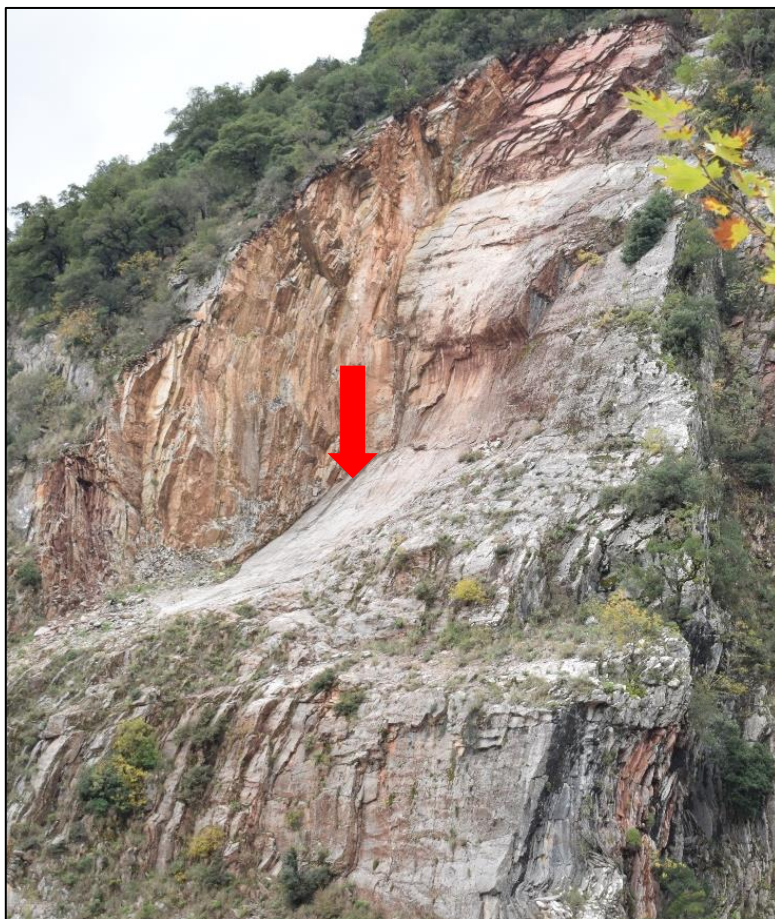
Εικόνα 30: Υπαίθρια φωτογραφία πιθανής επιφάνειας ρήγματος (κόκκινο βέλος).

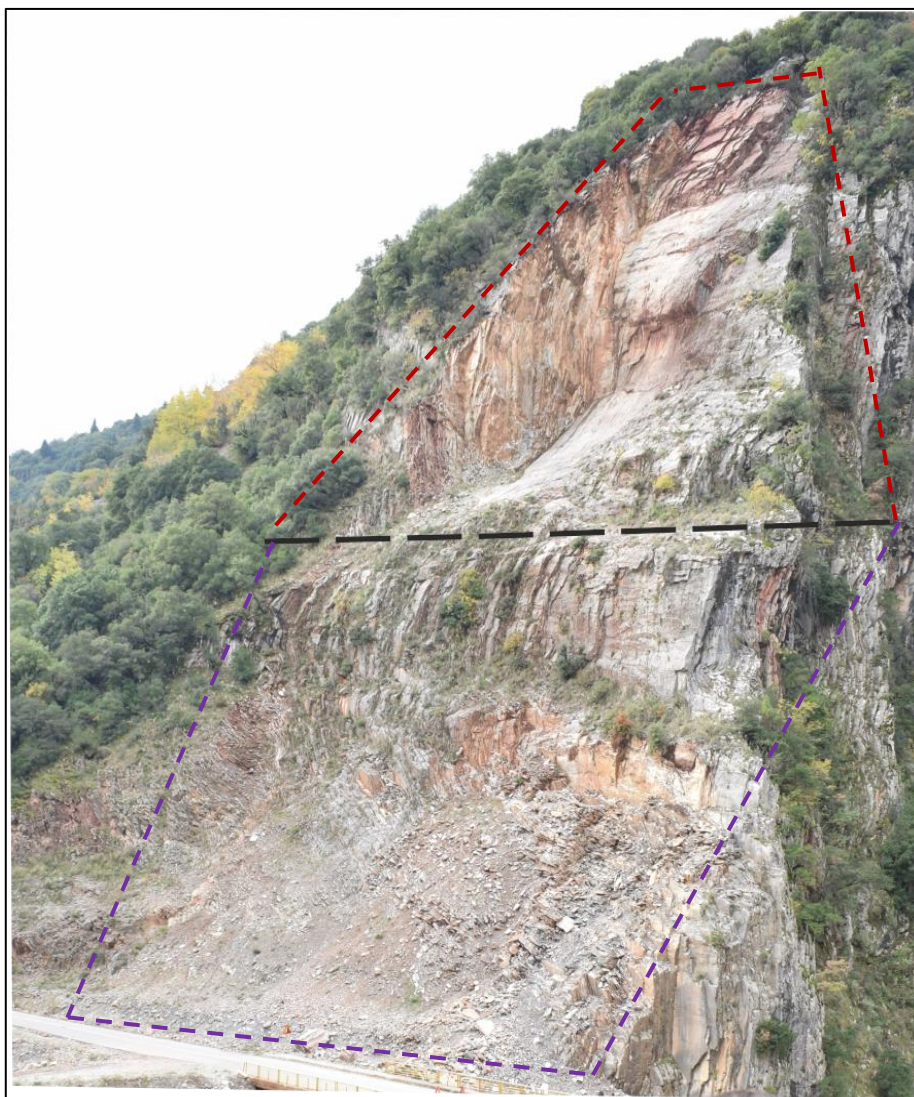
Εικόνα 31: Φωτογραφία της κάτοψης όλης της πλαγιάς, η μαύρη γραμμή διαχωρίζει το πάνω από το κάτω τμήμα του πρανούς.

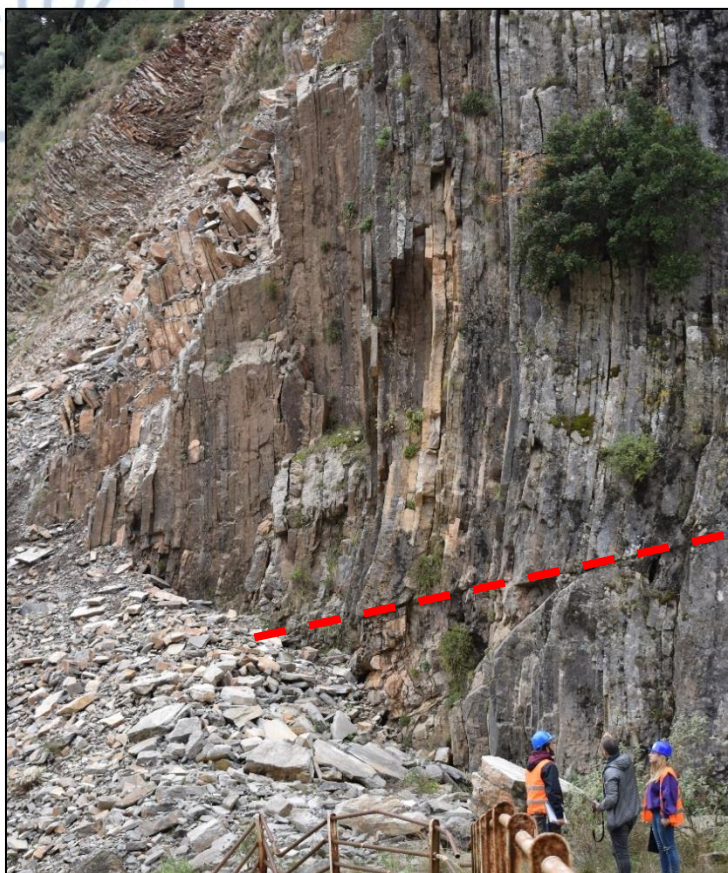
Εικόνα 34: Φωτογραφία από την πλαϊνή πλευρά της πλαγιάς, με κόκκινη γραμμή πιθανό ρήγμα.

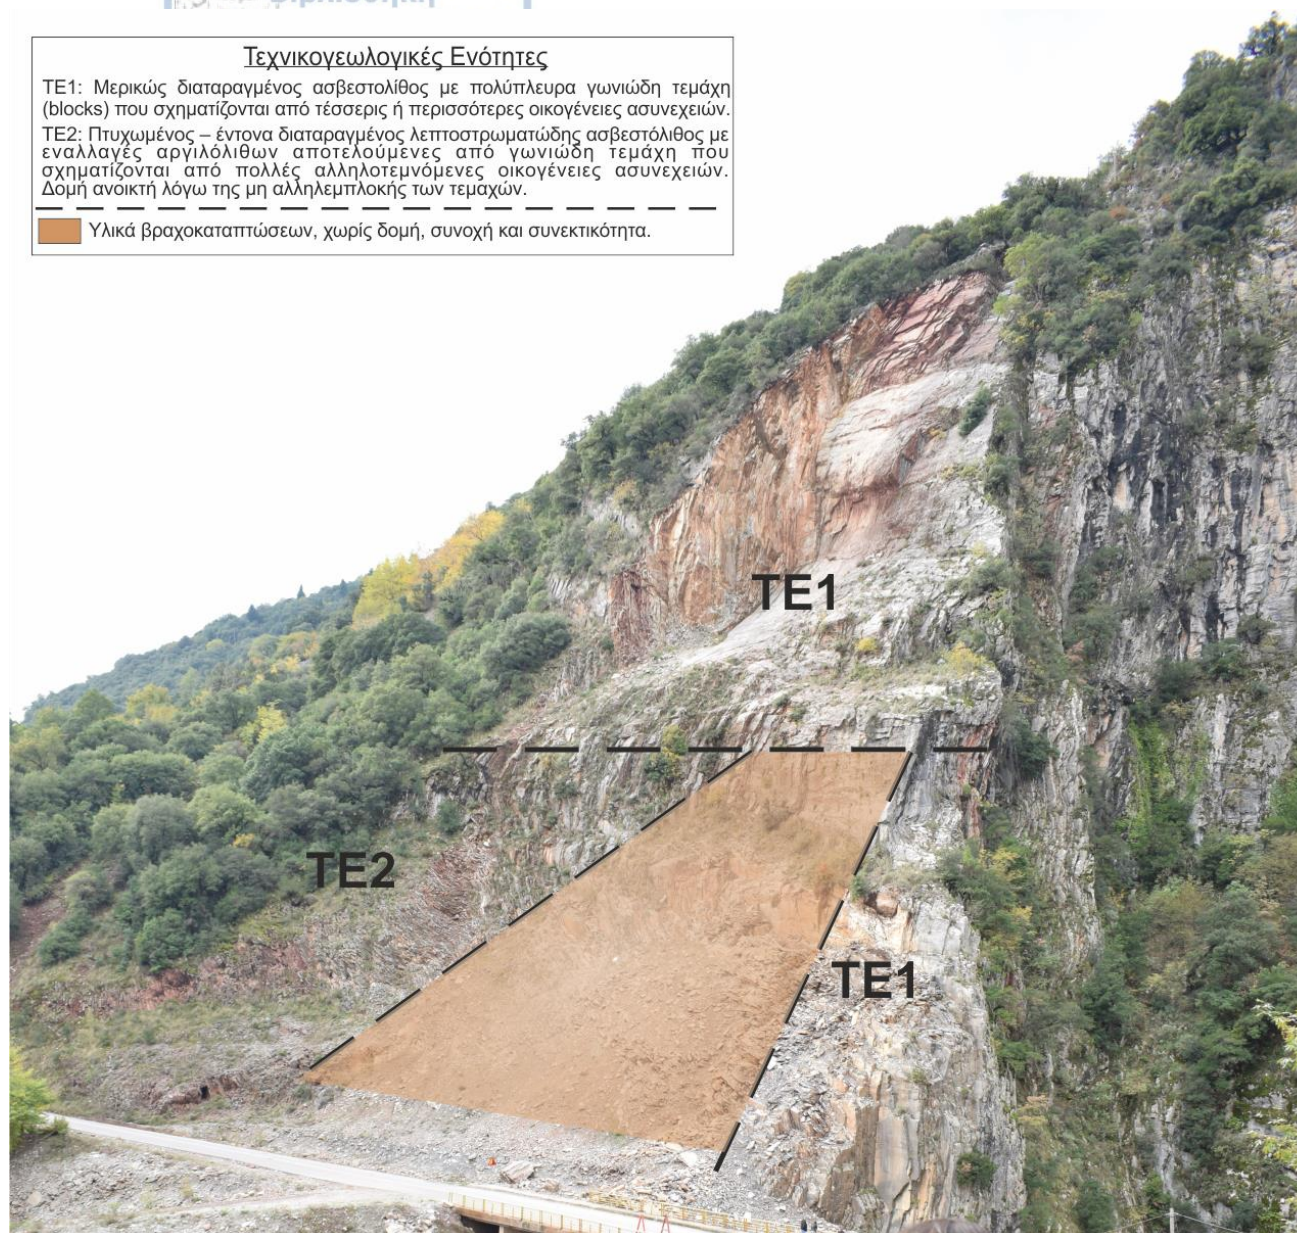
Εικόνα 39: Διαχωρισμός Τεχνικογεωλογικών Ενότητων κατά μήκος του πρανούς.

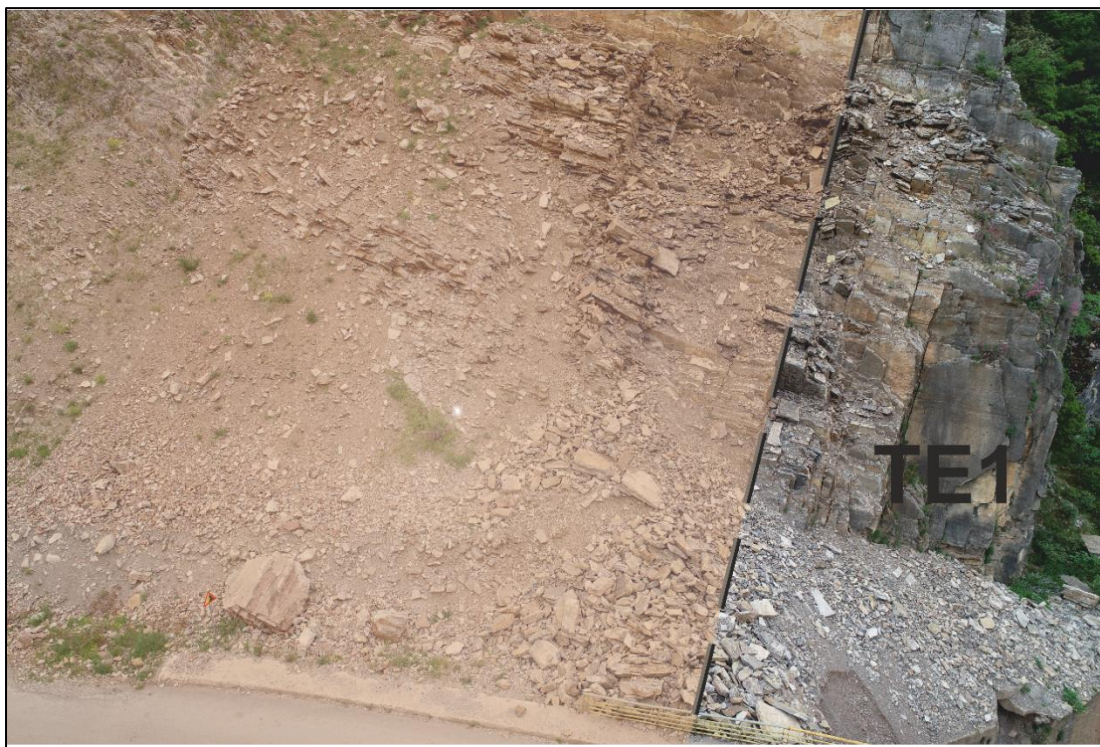
Εικόνα 40: Φωτογραφία από το UAV, που απεικονίζει την TE1 και με καφέ πλαίσιο τα υλικά βραχοκαταπτώσεων.

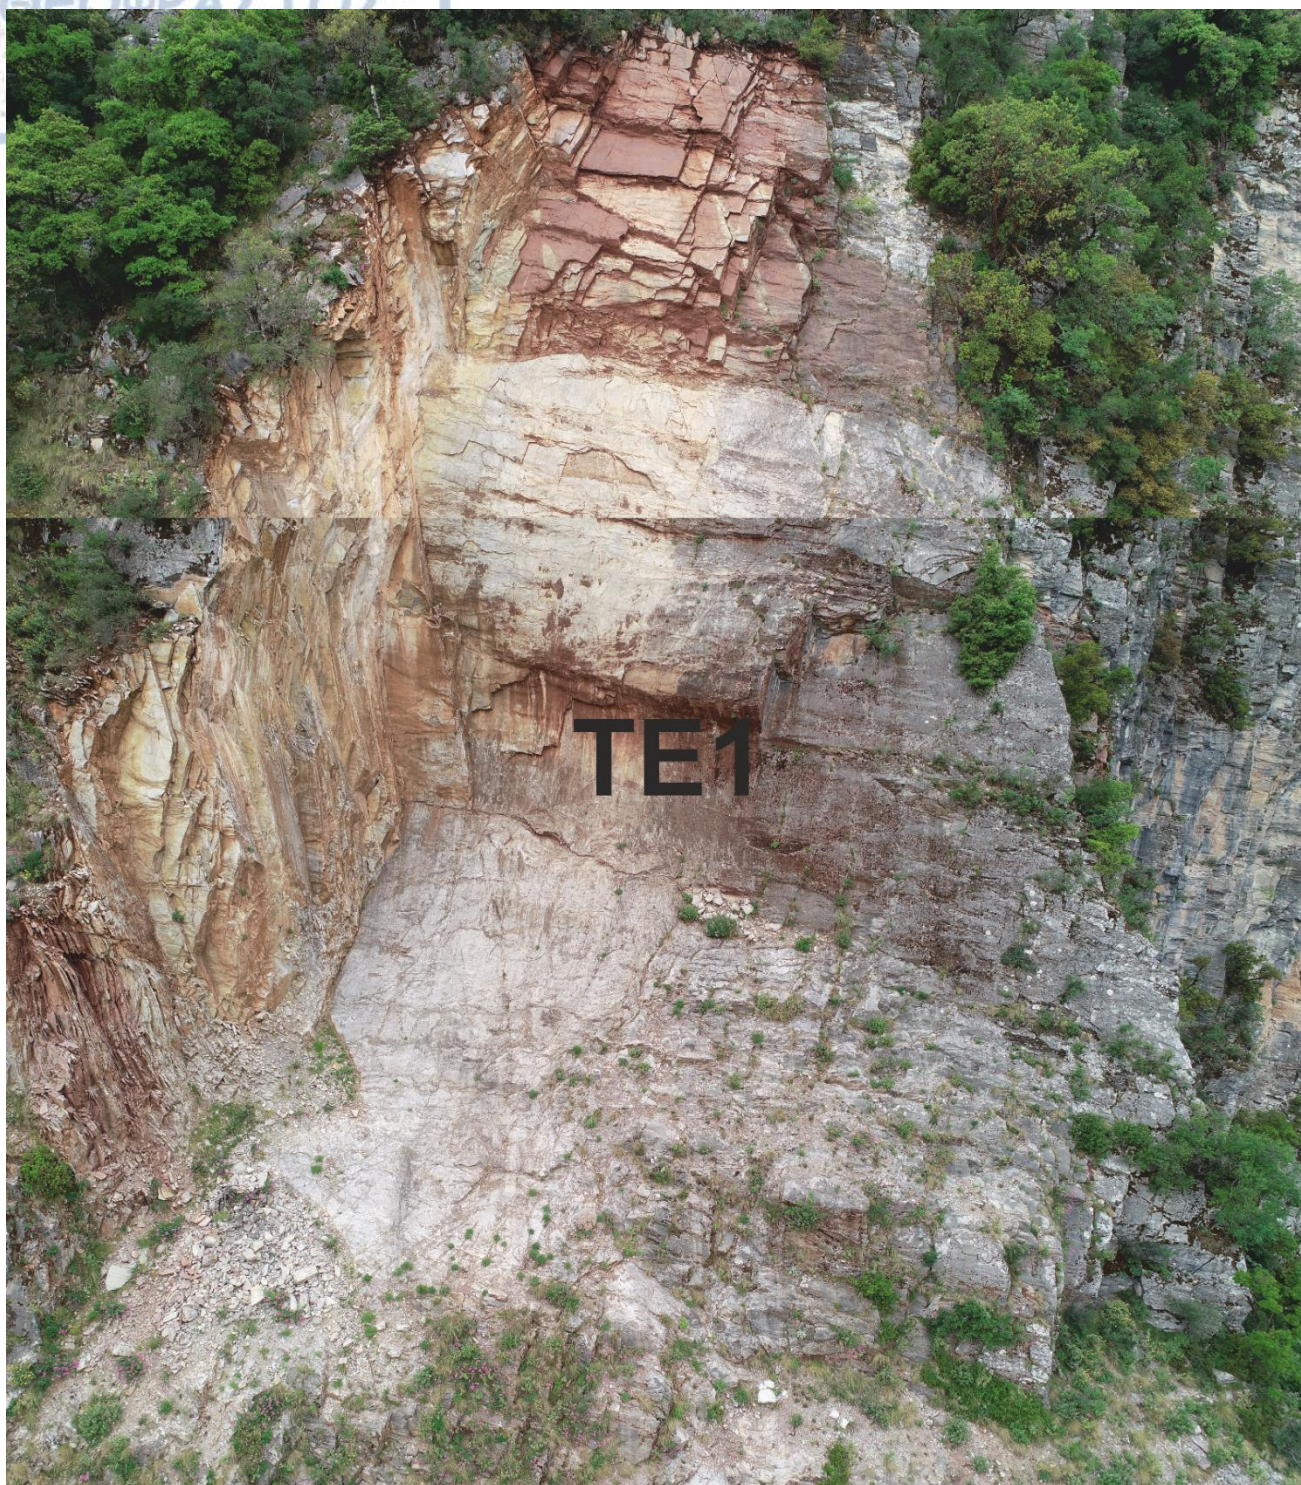
Εικόνα 41: Φωτογραφία από το UAV, που απεικονίζει την TE1.

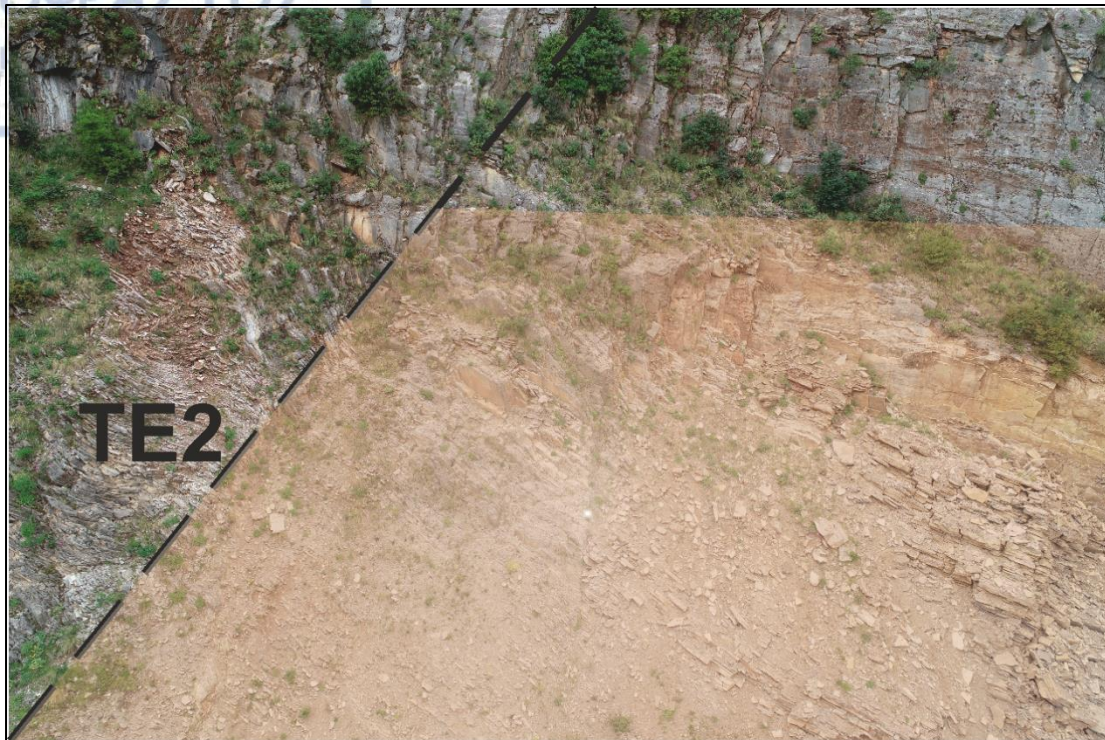
Εικόνα 42: Φωτογραφία από το UAV, που απεικονίζει την TE2 και με καφέ πλαίσιο τα υλικά βραχοκαταπτώσεων.

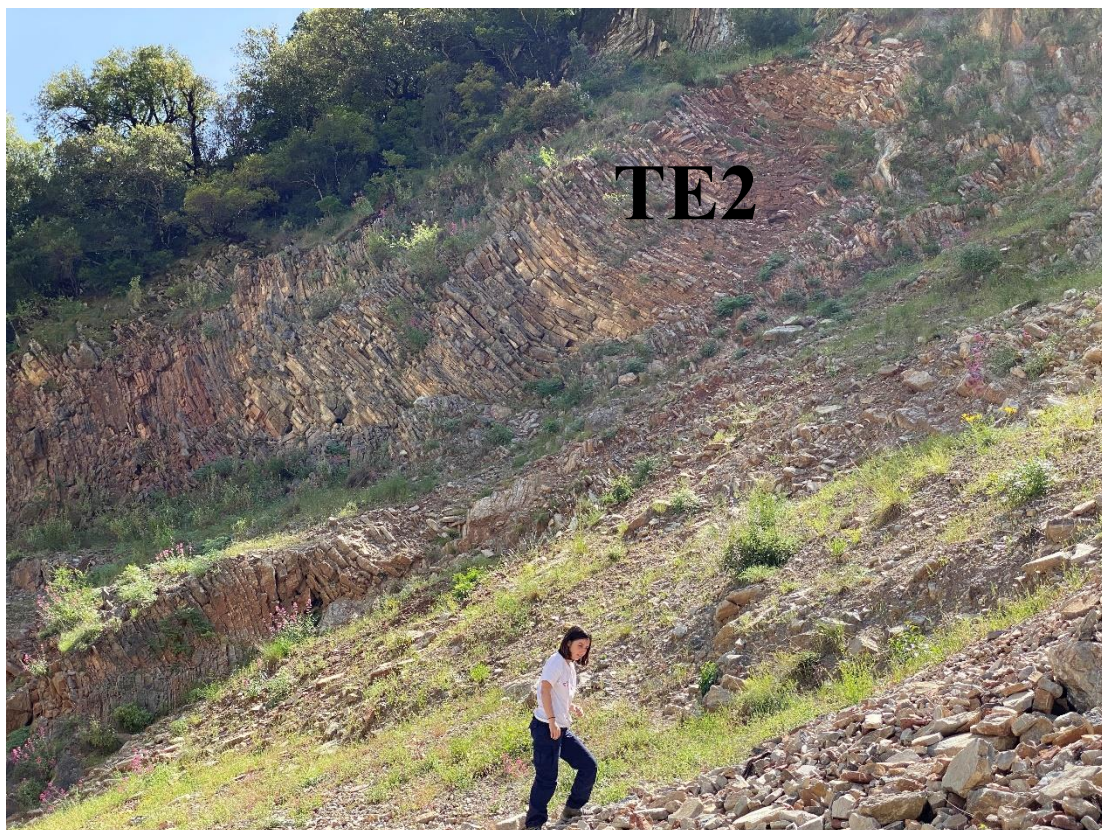
Εικόνα 43: Φωτογραφία που απεικονίζει την TE2.

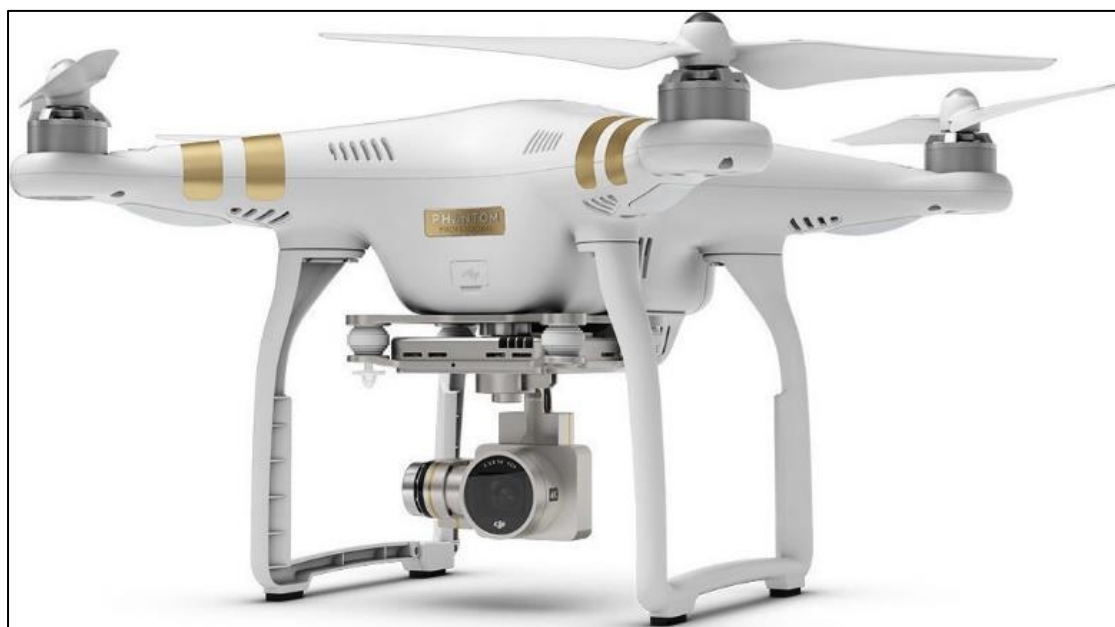
Εικόνα 44: Μη επανδρωμένο αεροσκάφος με έλικες, Drone DJI Phantom 3 Professional, (όπου χρησιμοποιήθηκε στα πλαίσια εκπόνησης της εργασίας) <https://www.drone-world.com/dji-phantom-3-professional>.

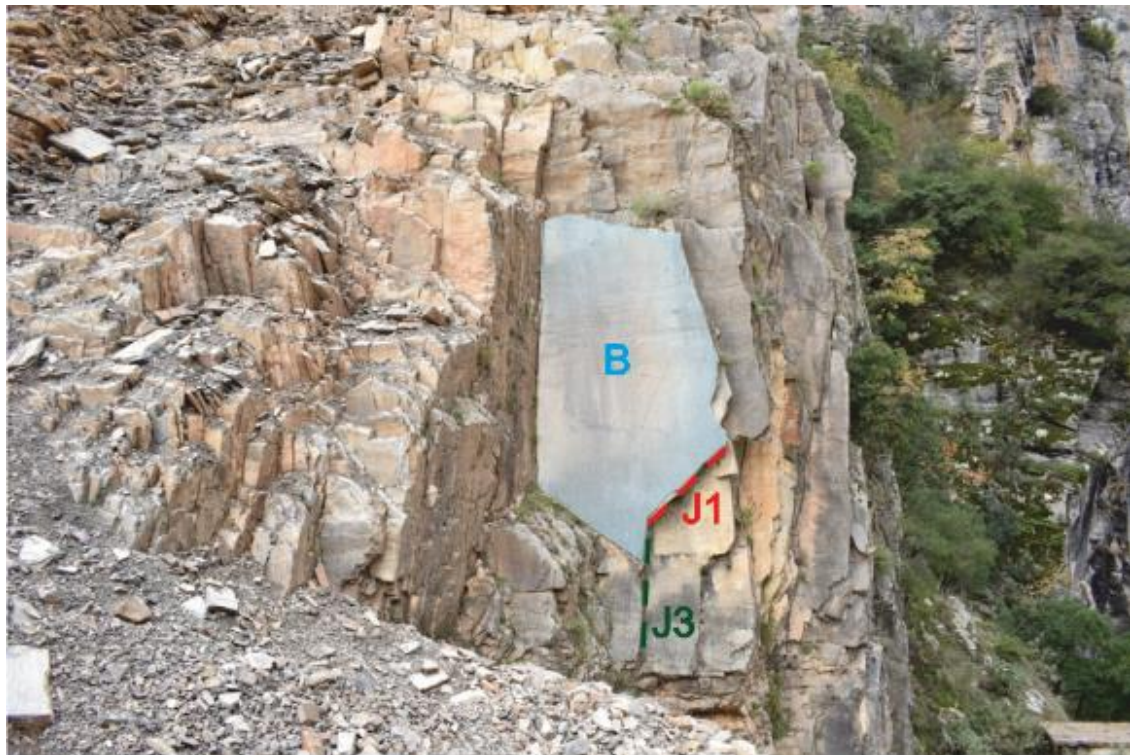
Εικόνα 67: Φωτογραφία από την υπαίθρο, με μπλε χρώμα η στρώση (B), με πράσινο χρώμα η  $J_3$  και με κόκκινο η  $J_1$ .

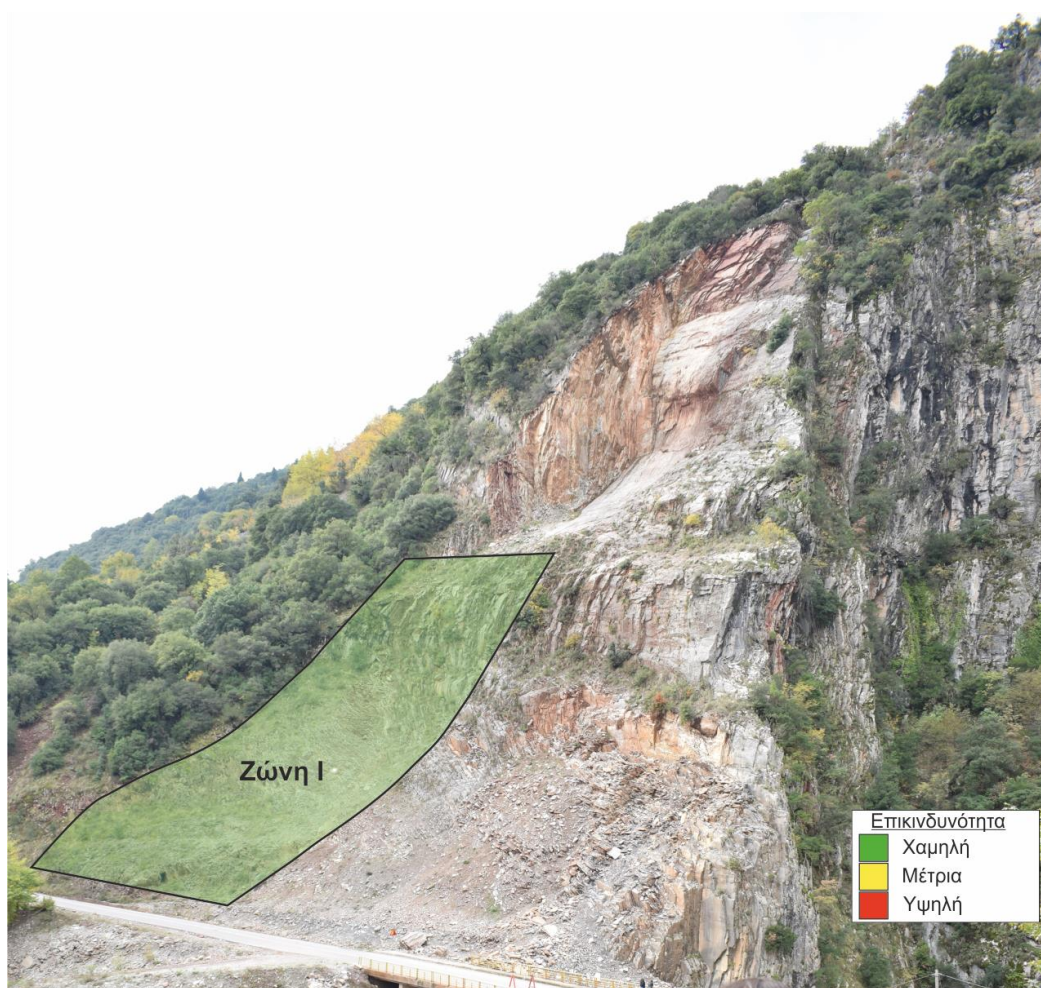
Εικόνα 77: Εμφάνιση Ζώνης I στο πρανές.

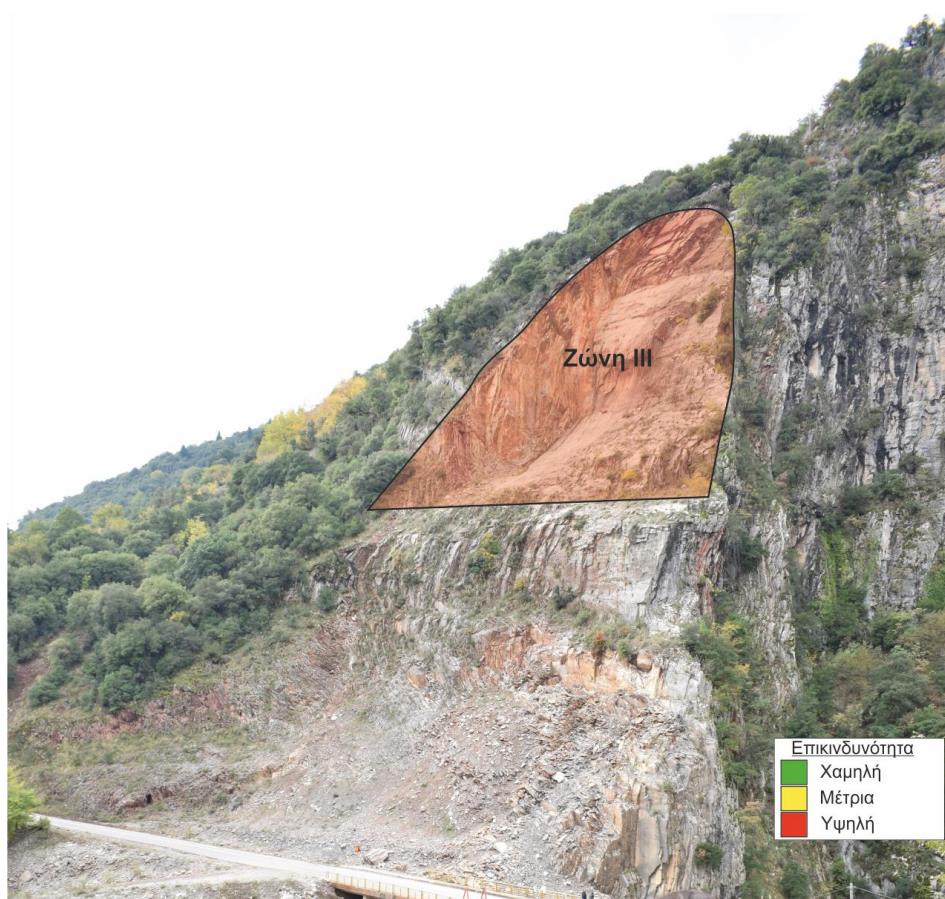
Εικόνα 79. Εμφάνιση Ζώνης III στο πρανές.

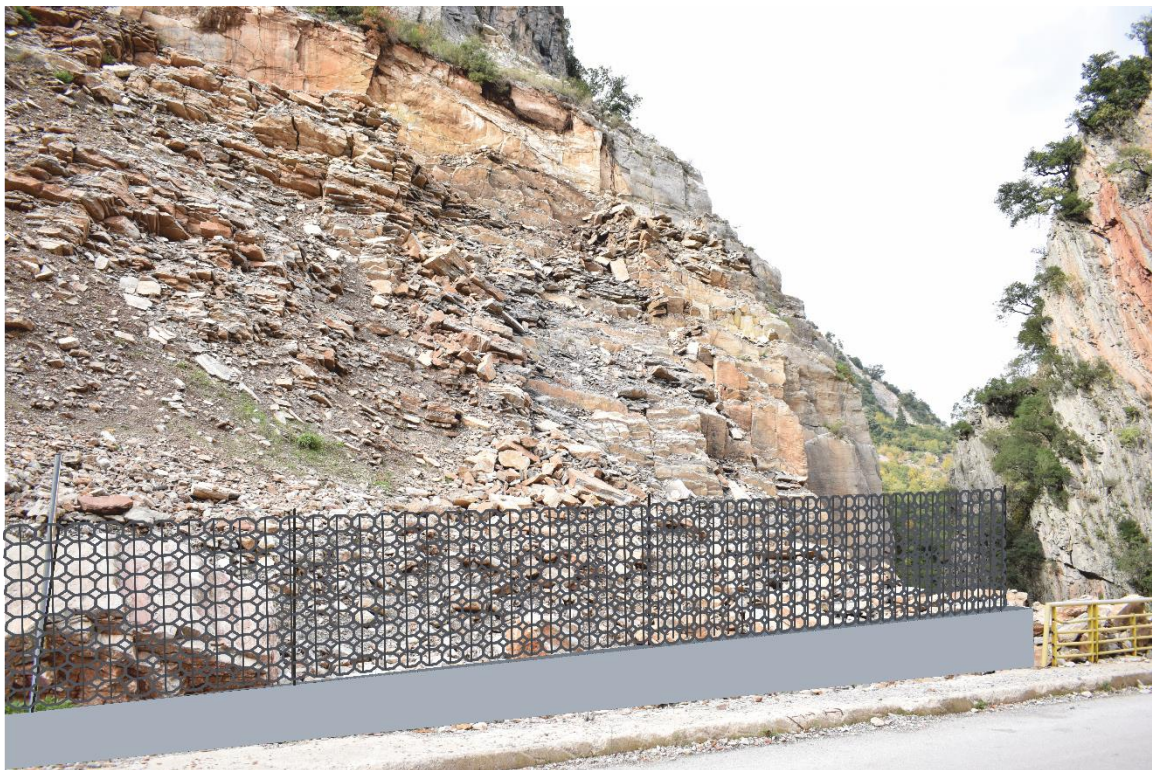
*Εικόνα 81: Ενδεικτική θέση φράχτη ανάσχεσης στη βάση του πρανούς.*
