ΑΝΘΡΩΠΟΓΕΝΕΙΣ ΕΠΕΜΒΑΣΕΙΣ ΣΤΟ ΥΔΡΟΓΡΑΦΙΚΟ ΔΙΚΤΥΟ ΤΟΥ ΙΛΙΣΣΟΥ ΠΟΤΑΜΟΥ (ΑΤΤΙΚΗ)

Κώτσιαρη Βασιλική και Ευσταθίου Γεώργιος

ANTHROPOGENIC INTERVENTIONS IN THE DRAINAGE NETWORK OF ILISSOS RIVER (ATTICA)

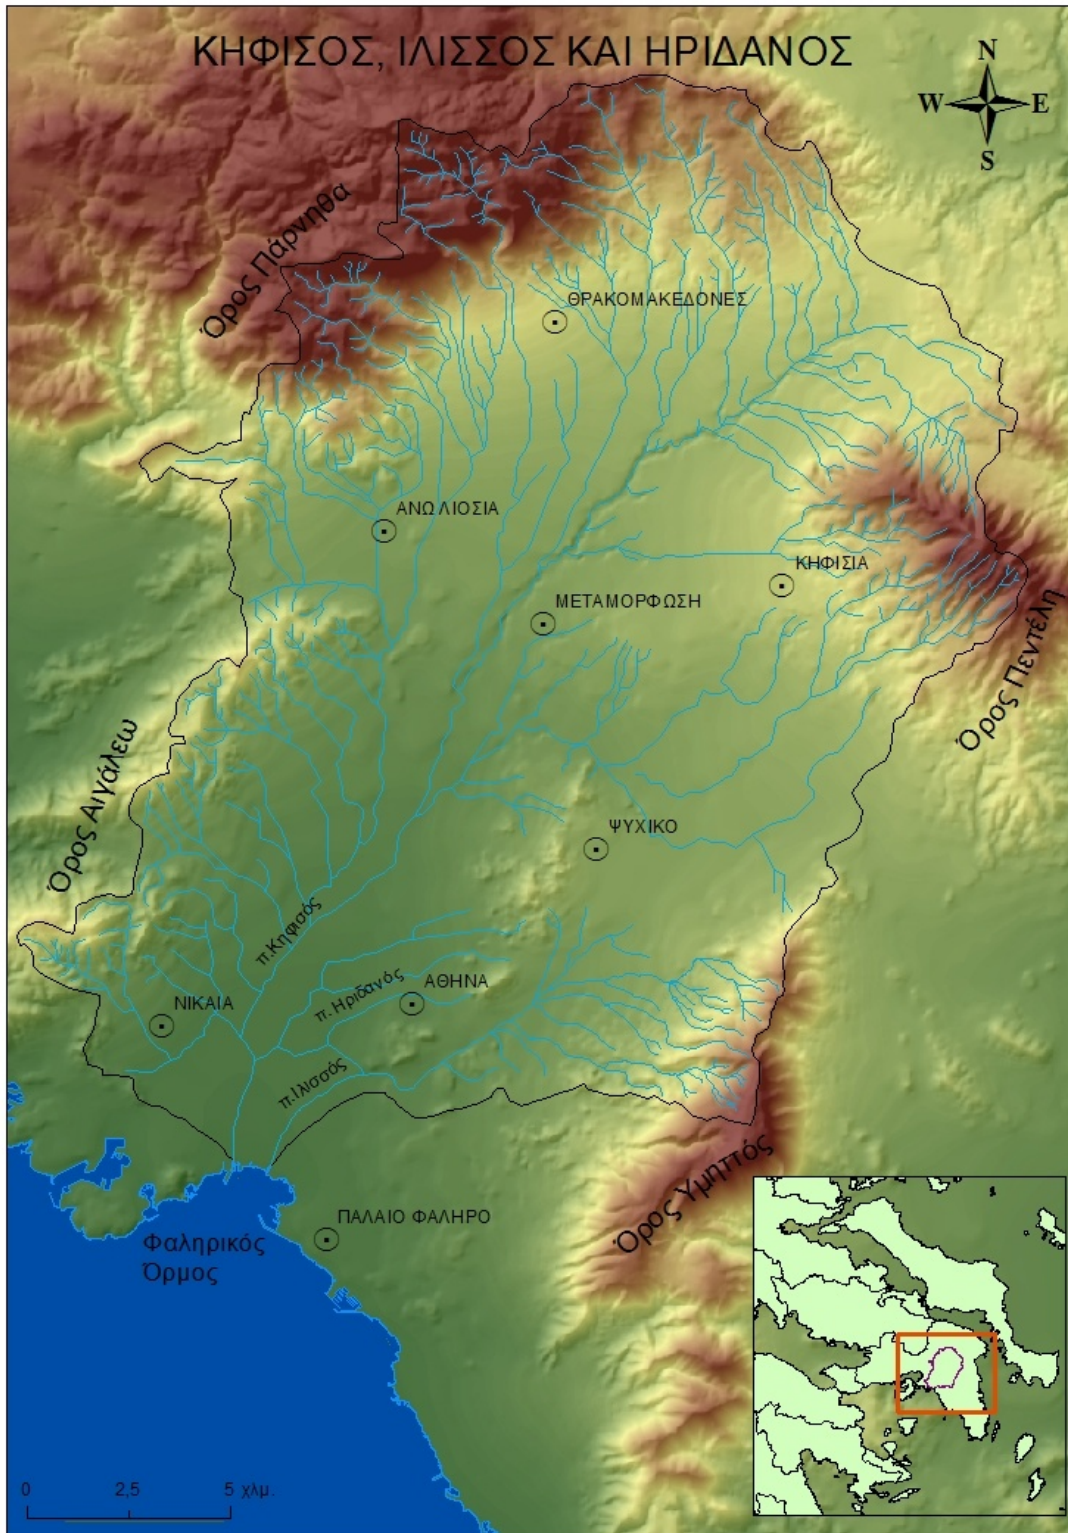
Χάρτης 1: Κηφισός, Ιλισσός και Ηριδανός. Το υπόβαθρο έχει προκύψει από τους τοπογραφικούς χάρτες κλίμακας 1:50.000 της ΓΥΣ με ισοδιάσταση 20μ.

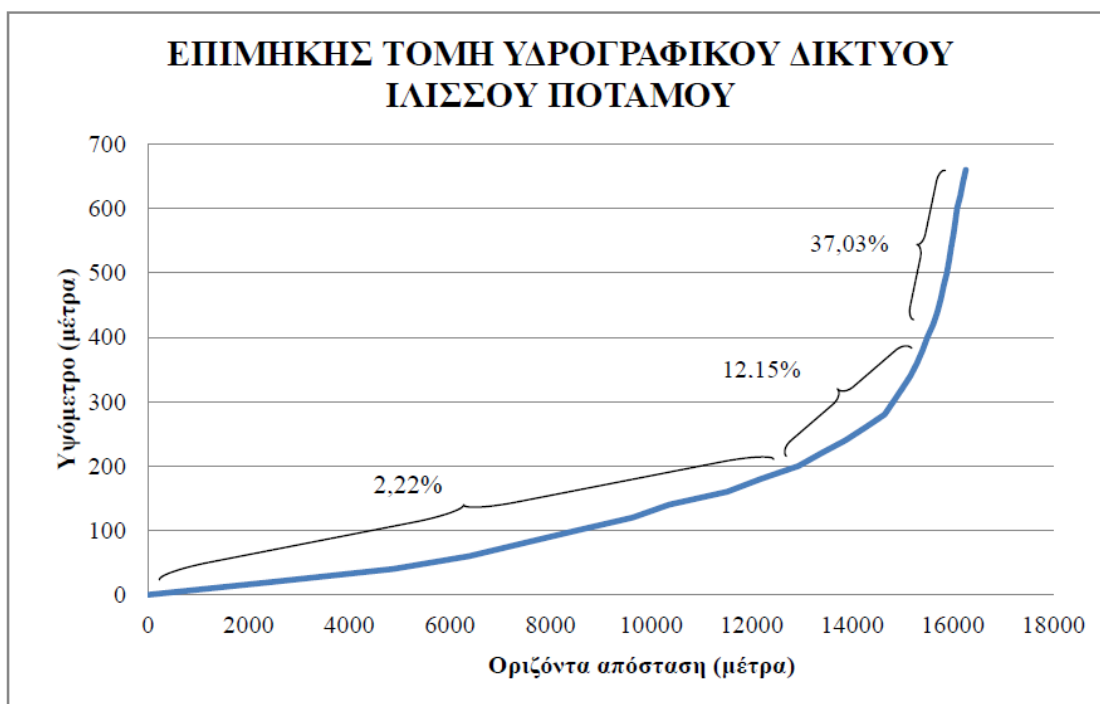
Διάγραμμα 1: Επιμήκης τομή κεντρικού κλάδου υδρογραφικού δικτύου Ιλισσού ποταμού.

Η γενική διεύθυνση ροής του κύριου κλάδου του Ιλισσού είναι από ΒΑ προς ΝΔ με μήκος 7,81 χλμ. Στο διάγραμμα 1 απεικονίζεται η επιμήκης τομή του υδρογραφικού δικτύου του Ιλισσού. Οι μεγάλες κλίσεις στα ορεινά τμήματα του υδρογραφικού δικτύου είναι η αιτία που αυξάνεται η ταχύτητα ροής και συνεπώς η επιφανειακή απορροή στα πεδινά τμήματα σε μικρό χρονικό διάστημα σε περίπτωση βροχόπτωσης. Εκτιμάται πως η ταχύτητα ροής στα κατώτερα τμήματα δε μειώνεται λόγω της μικρότερης κλίσης, διότι η ροή στις κοίτες των κλάδων αυτών δεν είναι φυσική, καθώς αυτές έχουν διευθετηθεί ή αντικατασταθεί από υπόγειους αγωγούς (Καρύμπαλης, Γάκη – Παπαναστασίου και Μαρουκιάν 2007).

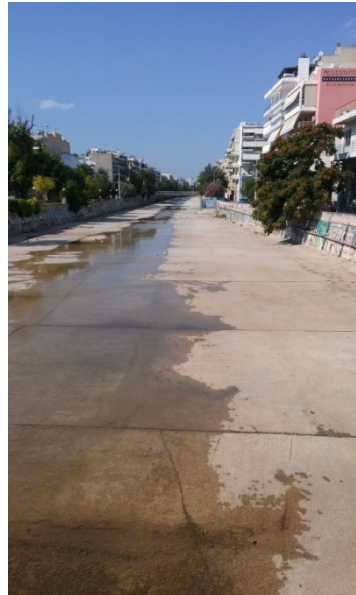
Εικόνα 4: Η ανοιχτή κοίτη του Ιλισσού πριν την εκβολή του στο φαληρικό Όρμο

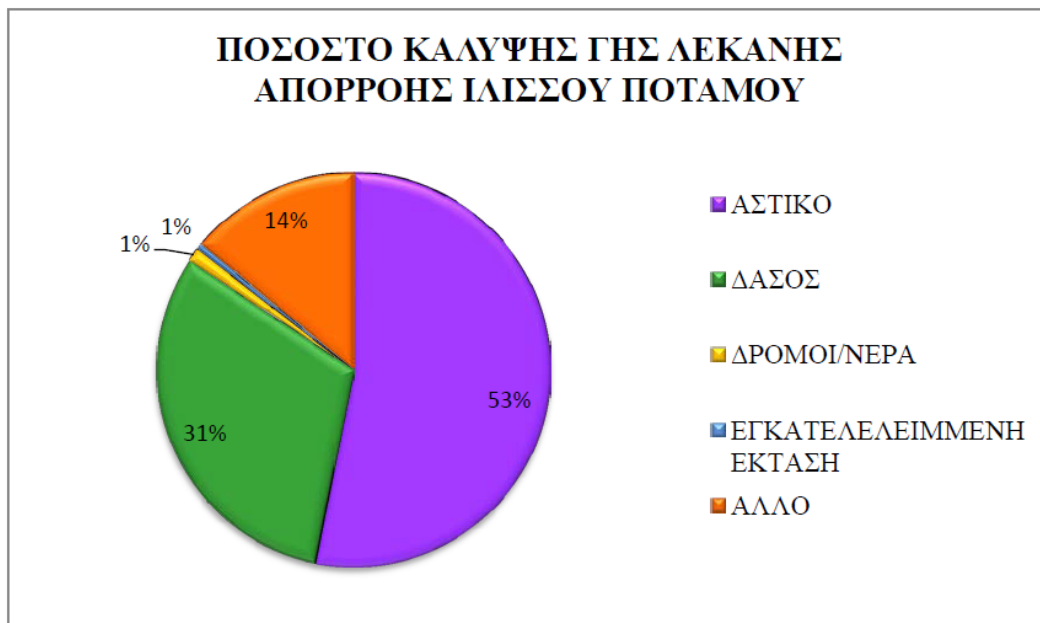
Διάγραμμα 2: Ποσοστό κάλυψης γης λεκάνης απορροής Ιλισσού ποταμού.

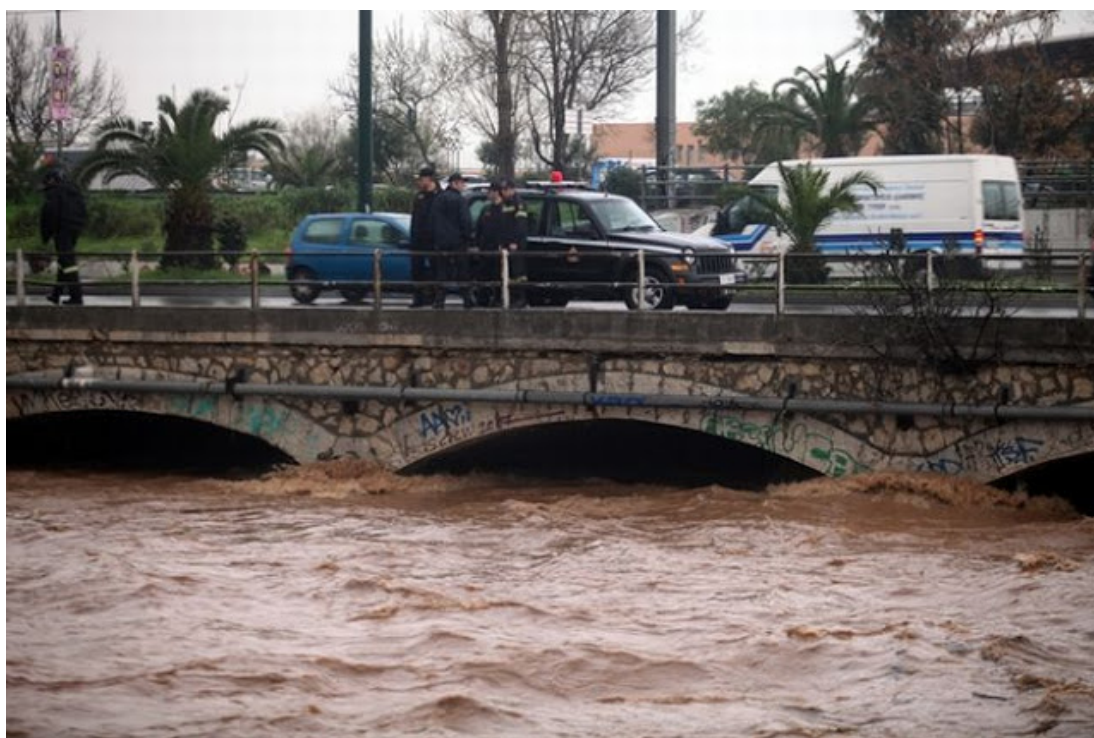
Εικόνα 5: Η υπερχειλίση του Ιλισσού στις 22 Φεβρουαρίου 2013. Πηγή: http://my-mosxato.blogspot.gr/2013/02/blog-post_5906.html

Η πιο πρόσφατη από τις πλημμύρες που προαναφέρθηκαν ήταν αυτή στις 22 Φεβρουαρίου 2013, η οποία προκλήθηκε από ισχυρή καταιγίδα και βροχόπτωση και είχε σαν αποτέλεσμα την υπερχειλίση του ποταμού Ιλισσού στις εκβολές του στο Φάληρο. Λόγω της έντονης βροχόπτωσης που διήρκησε μερικές ώρες, αυξήθηκε ο όγκος των φερτών υλών που κατέβαζε το ποτάμι, με συνέπεια να εμποδίζεται η διέλευση του νερού, αυξάνοντας σημαντικά τη στάθμη του Ιλισσού και πλημμυρίζοντας τους γύρω δρόμους και καλύπτοντας τις οδικές γέφυρες.

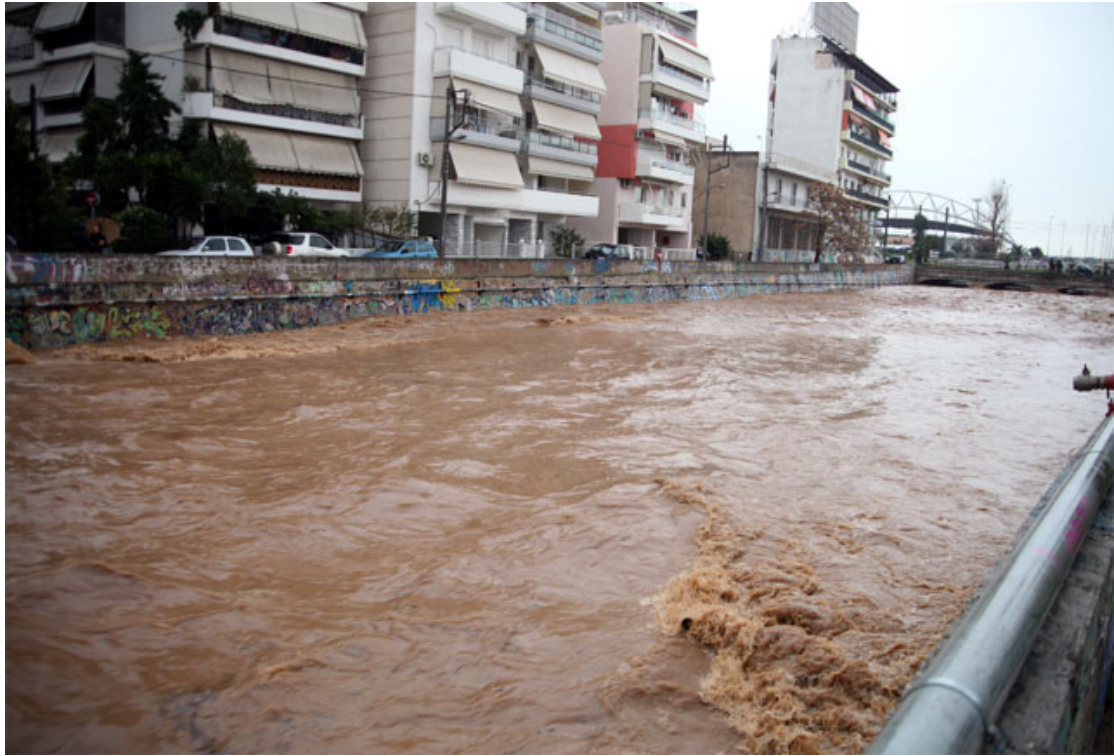
Εικόνα 6: Η κοίτη του Ιλισσού στις 22 Φεβρουαρίου 2013. Πηγή:
<http://www.zougla.gr/greece/article/fotoreportaz-apo-ti-8eominia-sto-lekanopedio>

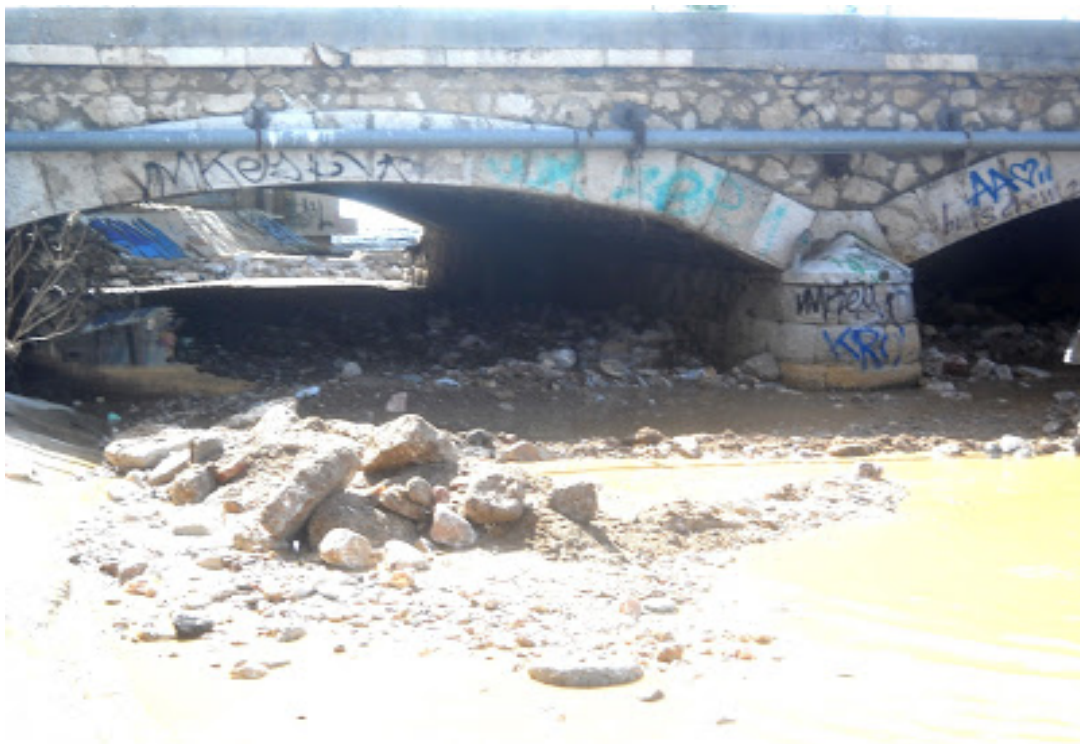
Εικόνα 7: Φερτές ύλες που συγκεντρώθηκαν στο Ιλισσό με τη βροχόπτωση της 22^{ας} Φεβρουαρίου 2013. Πηγή: <http://my-mosxato.blogspot.gr/2013/02/photos-video.html>

Τα συνεργεία των δήμων Μοσχάτου - Ταύρου και Καλλιθέας χρειάστηκαν σχεδόν 2 μέρες για να απομακρύνουν από την κοίτη του Ιλισσού το μεγάλο όγκο των φερτών υλών, που είχε συγκεντρωθεί λόγω της βροχόπτωσης. Στις φωτογραφίες που ακολουθούν απεικονίζεται η κατάσταση στην οποία βρισκόταν ο Ιλισσός, μετά την έντονη βροχόπτωση, κατά την διάρκεια της απομάκρυνσης των φερτών υλικών από την κοίτη του (Το Μοσχάτο Μου 2013).
