ΔΙΕΡΕΥΝΗΣΗ ΣΥΝΘΗΚΩΝ ΕΥΣΤΑΘΕΙΑΣ ΥΨΗΛΟΥ ΑΝΟΙΧΤΟΥ ΟΡΥΓΜΑΤΟΣ ΚΑΤΑ ΜΗΚΟΣ ΤΗΣ ΕΓΝΑΤΙΑΣ ΟΔΟΥ (ΑΣΠΡΟΒΑΛΤΑ – ΜΑΚΕΔΟΝΙΑ)

Ο σκοπός της παρούσας εργασίας είναι η διερεύνηση των συνθηκών ευστάθειας υψηλού ανοιχτού ορύγματος, καθώς και των πιθανών μέτρων αποκατάστασής του, το οποίο κατασκευάστηκε για την εξυπηρέτηση των δύο κλάδων κυκλοφορίας του αυτοκινητοδρόμου Θεσ/νίκη – Στρυμόνας (Σχ. 1) της Εγνατίας Οδού.

STUDY OF THE STABILITY CONDITIONS OF A HIGH CUT SLOPE ALONG EGNATIA HIGHWAY (ASPROVALTA – MACEDONIA)

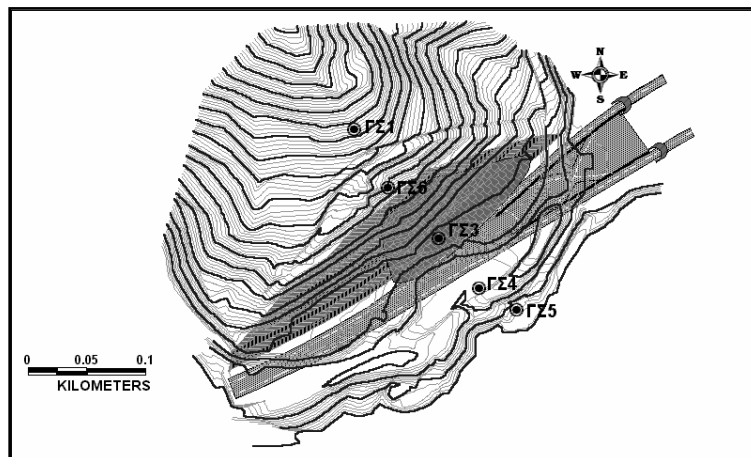
Σχήμα 7. Τοπογραφική αποτύπωση γεωτρήσεων, κατολίσθησης, αναβαθμίδων, οδικού δικτύου.
