ΓΕΩΤΕΧΝΙΚΑ ΠΡΟΒΛΗΜΑΤΑ ΣΤΗ ΔΙΩΡΥΓΑ ΥΔΡΟΔΟΤΗΣΗΣ ΤΗΣ ΘΕΣΣΑΛΟΝΙΚΗΣ ΑΠΟ ΤΟΝ ΠΟΤΑΜΟ ΑΛΙΑΚΜΟΝΑ*

Σ. ΔΟΥΝΑΣ¹, Β. ΧΡΗΣΤΑΡΑΣ², & Θ. ΜΑΚΕΔΩΝ³

* **GEOTECHNICAL PROBLEMS ALONG THE WATER DUCT THAT LINKS ALIAKMON RIVER WITH THESSALONIKI CITY**

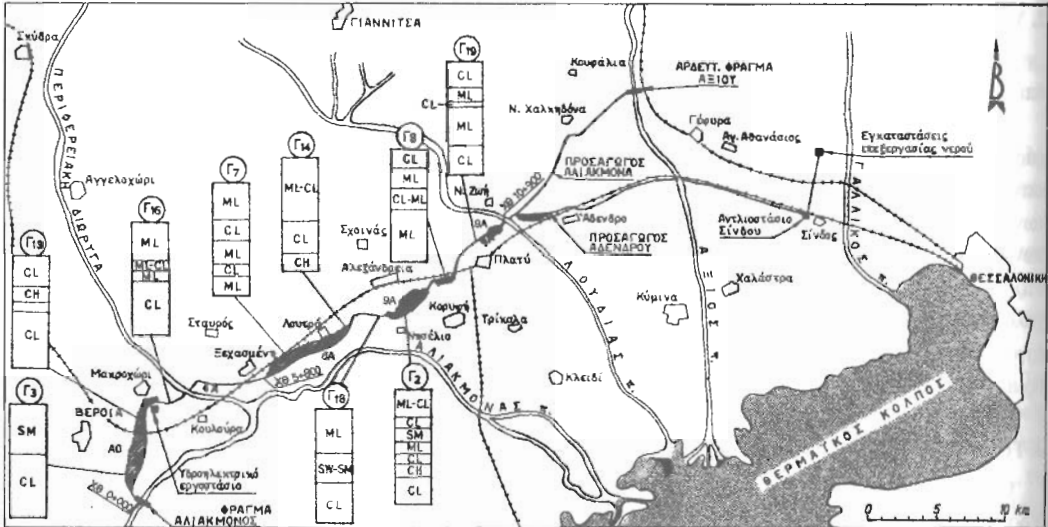
Εικόνα 1: Λιανόμορφη του υδατοαγωγού και θέσεις αντιπροσωπευτικών γεωτρήσεων
Figure 2 : Scheme of the water duct path and locations of representative borehole sections
