ΑΡΙΣΤΟΤΕΛΕΙΟ ΠΑΝΕΠΙΣΤΗΜΙΟ ΘΕΣΣΑΛΟΝΙΚΗΣ
ΤΜΗΜΑ ΓΕΩΛΟΓΙΑΣ
ΤΟΜΕΑΣ ΓΕΩΛΟΓΙΑΣ
ΕΡΓΑΣΤΗΡΙΟ ΤΕΧΝΙΚΗΣ ΓΕΩΛΟΓΙΑΣ ΚΑΙ ΥΔΡΟΓΕΩΛΟΓΙΑΣ

ΤΕΧΝΙΚΟΓΕΩΛΟΓΙΚΑ ΠΡΟΒΛΗΜΑΤΑ ΦΡΑΓΜΑΤΩΝ ΣΤΟΝ ΕΛΛΑΔΙΚΟ ΧΩΡΟ.
Η ΣΗΜΑΣΙΑ ΤΗΣ ΓΕΩΛΟΓΙΑΣ ΣΤΗΝ ΠΡΟΒΛΕΨΗ ΚΑΙ ΤΟΝ ΑΣΦΑΛΗ
ΣΧΕΔΙΑΣΜΟ ΤΟΥΣ

ΠΤΥΧΙΑΚΗ ΕΡΓΑΣΙΑ

ENGINEERING GEOLOGY PROBLEMS OF DAMS IN GREECE. THE
SIGNIFICANCE OF GEOLOGY IN PREDICTION AND SAFE DESIGN – *Bachelor
Thesis*

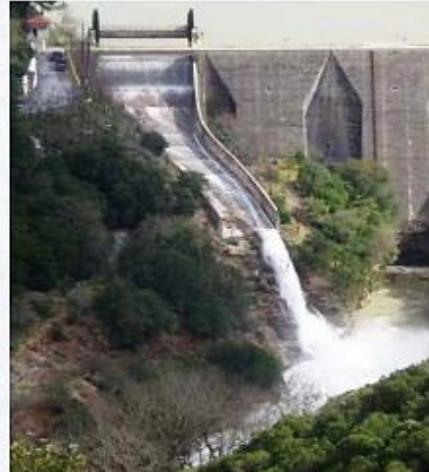
Ο εκχειλιστής είναι εξαιρετικά χρήσιμος για ελεγχόμενη απορροή της περίσσειας νερού του ταμιευτήρα, που είναι αποτέλεσμα πλημμυρικών παροχών ή αυξημένων ατμοσφαιρικών κατακρημνισμάτων προς τα κατάντη, μέσω της λειτουργίας θυροφραγμάτων. Ο υπερχειλιστής διοχετεύει το νερό προς τα κατάντη αυτόματα, χωρίς τη

χρήση θυροφραγμάτων σε περίπτωση που το νερό υπερβεί την ανώτατη στάθμη λειτουργίας.

Εικ.7. Κατά μήκος τομή του μεγάλου υπερχειλιστή του φράγματος Λάδωνα και μερική λειτουργία του, Δ. Δημόπουλος & Ι.Π. Στεφανάκος (2008).

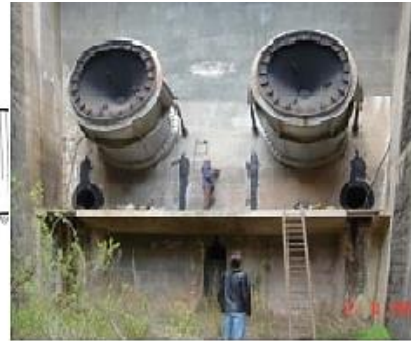
Πρόκειται για αγωγό ή σήραγγα μικρής διαμέτρου, η οποία συμβάλει στην ταπείνωση ή στην πλήρη εκκένωση της στάθμης του ταμιευτήρα αν παρουσιασθεί κάποιο σοβαρό πρόβλημα στο έργο.

1. Εκκενωτής πυθμένα, 2. Ανάντη θυροφραγμα, 3. Βαλβίδα κοίλης φλέβας, 4. Στοά πρόσβασης, 11. Δωμάτιο χειρισμού, 12. Διώρυγα από σκυρόδεμα.

Εικ.8. Κατά μήκος τομή των εκκενωτών πυθμένα στη βάση του φράγματος Ταυρωπού, Δ. Δημόπουλος & Ι.Π. Στεφανάκος (2008).

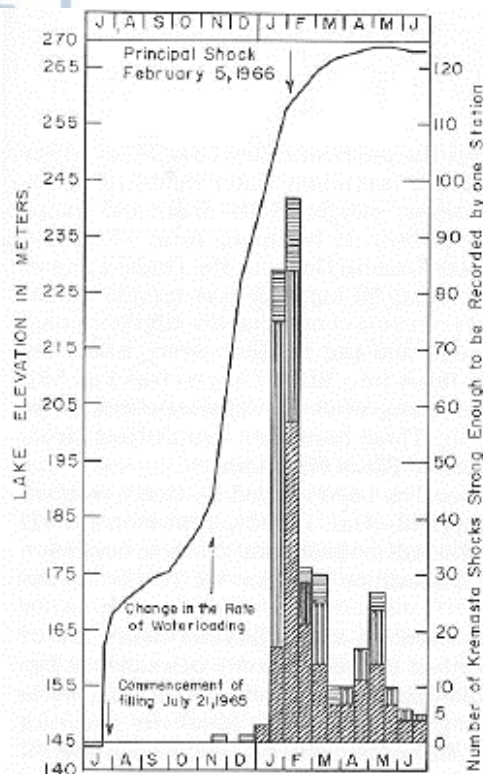
Με την αύξηση της στάθμης του νερού, παρατηρήθηκε σχεδόν άμεσα ανάλογη αύξηση της σεισμικής δραστηριότητας και ο αριθμός σεισμικών γεγονότων που σημειώθηκε για την περίοδο Ιανουαρίου – Φεβρουαρίου 1966, ήταν μεγάλος. Σύμφωνα με τους H.K. Gupta και B.K. Rastogi (1967), η περιοχή γύρω από το φράγμα των Κρεμαστών χαρακτηρίζεται σε γενικές γραμμές από έντονη σεισμικότητα. Ωστόσο, μέχρι την έναρξη της πλήρωσης του ταμιευτήρα, στις 21 Ιουλίου 1965, δεν είχε καταγραφεί σεισμός μεγέθους άνω των 6 βαθμών της κλίμακας Ρίχτερ (ECI, 1974). Ήδη από τον Αύγουστο είχαν αρχίσει να γίνονται αισθητοί σεισμοί, οδηγώντας στην άμεση συσχέτιση των δύο γεγονότων.

Εικ.13. Διάγραμμα μεταβολών στη στάθμη του ταμιευτήρα των Κρεμαστών και αριθμός σεισμικών γεγονότων που καταγράφηκαν στην περιοχή την ίδια περίοδο, H.K. Gupta & B.K. Rastogi (1967).

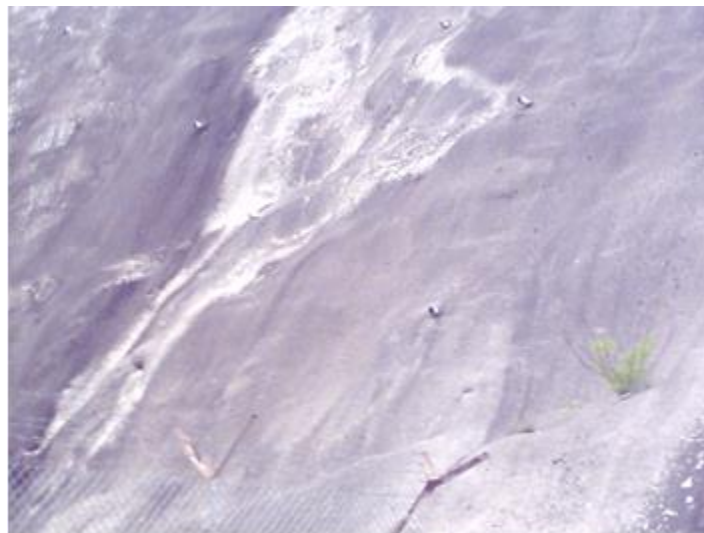
Οι εργασίες στεγανοποίησης του έργου επεκτάθηκαν και στα δύο αντερείσματα, κυρίως στο αριστερό πρηνές αφού, όπως αναφέρθηκε, παρατηρήθηκε επιφανειακή χαλάρωση της βραχομάζας και ένα κατακόρυφο σύστημα διακλάσεων. Εφαρμόστηκε εκτοξευόμενο σκυρόδεμα (gunite) πάχους 5cm, σε συνδυασμό με αποστραγγιστικές οπές και διαφράγματα αποστράγγισης που διατάσσονται μέσα στα αντερείσματα όπως φαίνεται στην Εικόνα 19.

Εικ.19. Οπές αποστράγγισης και εκτοξευόμενο σκυρόδεμα στο αριστερό αντέρεισμα του φράγματος.

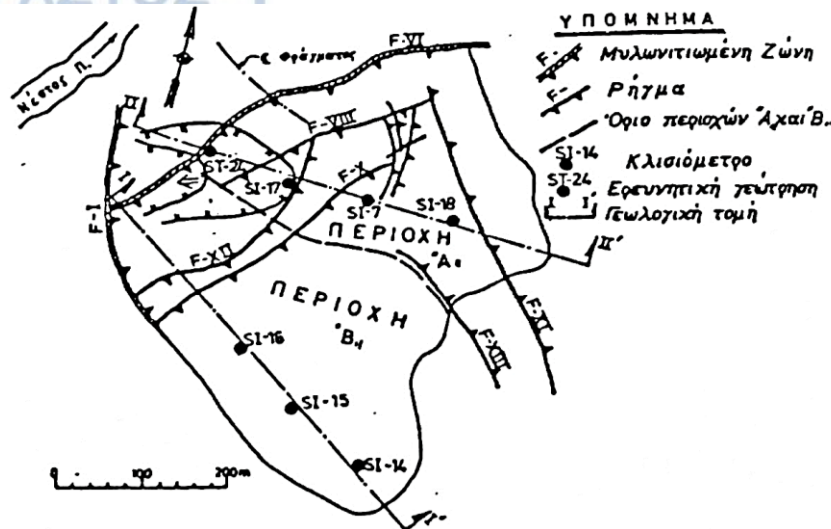
Εικ.33. Κατολίσθηση δεξιού αντερείσματος φράγματος, Δ.Ε. Λιάκουρης (1995).

Στο δεξιό αντέρεισμα, σημειώθηκε μια κατολίσθηση μεγάλου όγκου, κατά το στάδιο θεμελίωσης του έργου. Αρχικά εκδηλώθηκε με μορφή τοπικών κατολισθήσεων, μετά από μια περίοδο έντονων βροχοπτώσεων το 1986. Το 1987 παρατηρήθηκαν νέα φαινόμενα κατολισθήσεων και μετά από εκτενέστερη μελέτη στην περιοχή, αλλά και τις εκσκαφές που είχαν ήδη γίνει για τα έργα της οδοποιίας, χαρτογραφήθηκε ένα αντίρροπο – προς το αντέρεισμα – ρήγμα, το επονομαζόμενο «πράσινο ρήγμα». Σε αυτό το ανάστροφο ρήγμα μετρήθηκαν οριζόντιες και κατακόρυφες μετατοπίσεις της βραχομάζας, της τάξεως του 1m περίπου, με ρυθμό μετακίνησης από 2-9mm/ημέρα.

Στην περιοχή πάνω από το πράσινο ρήγμα διαμορφώνονται βραχώδη κατατμητικά σώματα (περιοχή Α και Β), από τα συστήματα των διακλάσεων, που έδιναν μια συνισταμένη ερπυστική κίνηση προς την τάφρο εκσκαφής του πυρήνα. Στην περιοχή Α σημειώθηκε μειωμένος βαθμός και βάθος αποσάθρωσης σε σχέση με την περιοχή Β, αλλά με μεγαλύτερο πάχος χαλαρωμένης βραχομάζας. Ο μηχανισμός κίνησης στην περιοχή Α χαρακτηρίστηκε σύνθετος διότι εκδηλώνεται κατά μήκος πολλαπλών επιφανειών. Στην περιοχή Β αντιθέτως, έγινε κατά μήκος προκαθορισμένης επιφάνειας, επομένως θεωρήθηκε απλός. Και στις δύο περιοχές παρατηρήθηκαν μεγαλύτερες ταχύτητες μετακινήσεων στα ανάντη τμήματα και στη συμβολή των δύο.

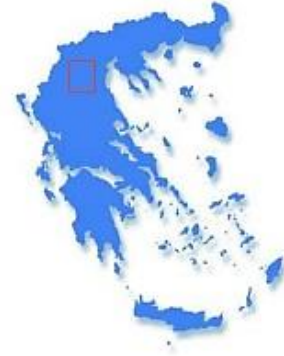
Εικ.41. Γεωγραφική θέση φράγματος Περδίκκα, Ελληνική Επιτροπή Μεγάλων Φραγμάτων (2013).

Το φράγμα Περδίκκα βρίσκεται στο δήμο Εορδαίας, στην Περιφερειακή Ενότητα Κοζάνης, σε απόσταση 6km βόρεια της Πτολεμαΐδας. Είναι χωμάτινο φράγμα με κατακόρυφο αργιλικό πυρήνα, ύψος 28m και μήκος στέψης 352m. Ολοκληρώθηκε το 1962, από γερμανικές εταιρείες, στο πλαίσιο των πολεμικών αποζημιώσεων της Γερμανίας προς την Ελλάδα και είχε σαν σκοπό την τροφοδοσία της βιομηχανικής ζώνης της περιοχής της Πτολεμαΐδας. Είναι το μόνο φράγμα στην Ελλάδα που έχει υποστεί αστοχία και δεν λειτούργησε καθόλου.
