## ΠΕΡΙΒΑΛΛΟΝΤΙΚΑ ΠΡΟΒΛΗΜΑΤΑ ΠΟΥ ΠΡΟΚΥΠΤΟΥΝ ΣΕ ΣΕΙΣΜΙΚΕΣ ΚΑΤΑΣΤΡΟΦΕΣ<sup>1</sup>

ΕΥΘ. Λ. ΛΕΚΚΑΣ<sup>2</sup>

<sup>1</sup>: ENVIRONMENTAL PROBLEMS CAUSED BY SEISMIC DISASTERS

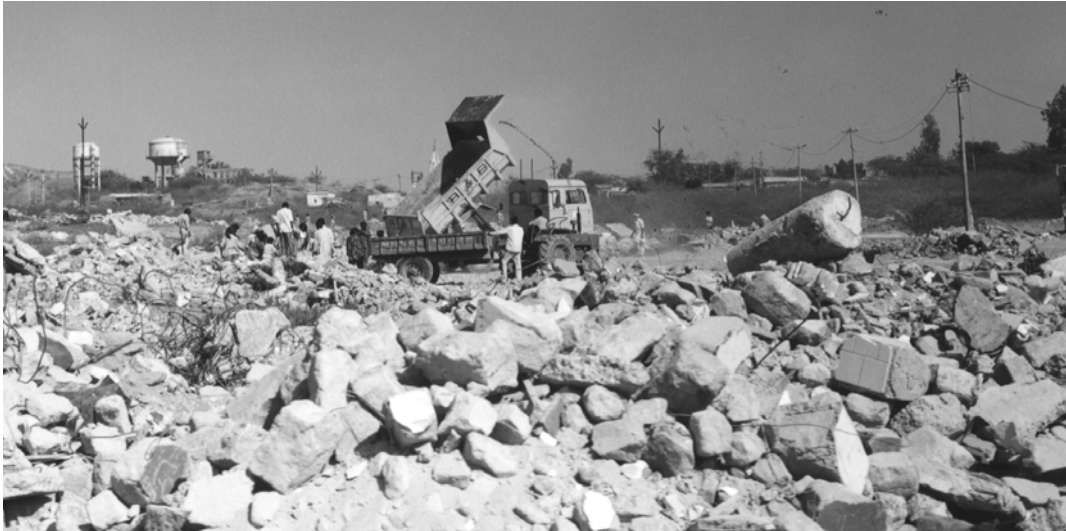
**Εικ. 1:** Ανεξέλεγκτη απόρριψη αδρανών υλικών που προέρχονται από καταρρεύσεις οικοδομών κατά το σεισμό του Gujarat (Ινδία, 2001).

**Fig. 1:** Uncontrollable disposal of inert material from collapsed constructions after the Gujarat earthquake (India, 2001).

η μεταφορά των συντριμμάτων των κατασκευών σε άλλες θέσεις συνήθως παρακείμενες του τόπου της καταστροφής. Δεδομένου όμως των τεράστιων προβλημάτων που ανακύπτουν όπως θέματα διάσωσης, ανάγκες σίτισης, ιατρικής και ψυχολογικής συνδρομής, επανακατοίκησης στα οποία οι αρχές δικαιολογημένα στρέφουν την προσοχή τους, η επιλογή της θέσης απόρριψης των μπαζών αποτελεί θέμα συνήθως τελευταίας προτεραιότητας (Εικ. 1).

Έτσι είναι μοιραίο η επιλογή θέσεων απόρριψης των αδρανών υλικών συνήθως από τεμάχια σκυροδέματος, οπλισμού και τοιχοποιίας αλλά και άλλων υλικών πολλές φορές επικίνδυνων να μην είναι βέλτιστες. Έτσι, έχει παρατηρηθεί : (i) η απόρριψη των υλικών να γίνεται στην παράκτια θαλάσσια ζώνη και κυρίως κατά μήκος της ακτογραμμής με πλέον αντιπροσωπευτικά παραδείγματα των σεισμών Kobe, Izmit και Gujarat και (ii) απόρριψη μπαζών κατά μήκος ποταμών, ρευμάτων με πλέον αντιπροσωπευτικά παραδείγματα των σεισμών των Αθηνών (ρέμα Χελιδονούς), Düzce, Adana και Gujarat.

Στις ανωτέρω περιπτώσεις η προκύπτουσα εικόνα μετά την απόθεση εκατομμυρίων κυβικών μέτρων αδρανών υλικών ήταν δυσμενής για το χώρο και αλλοίωσε δραστικά κάθε στοιχείο που συνιστούσε την περιβαλλοντική εικόνα. Πρόσθετα υλικά που πιθανώς να υπήρχαν στις κατοικίες που κατέρρευσαν ήταν πιθανό να διέρρευσαν στον περιβάλλοντα χώρο επιβαρύνοντας έτσι την όλη κατάσταση. Θα πρέπει να σημειωθεί ότι λόγω των τεράστιων ποσών που απαιτούνται για την εκ νέου αποκομιδή είναι πολύ δύσκολη η αποκατάσταση της περιοχής.

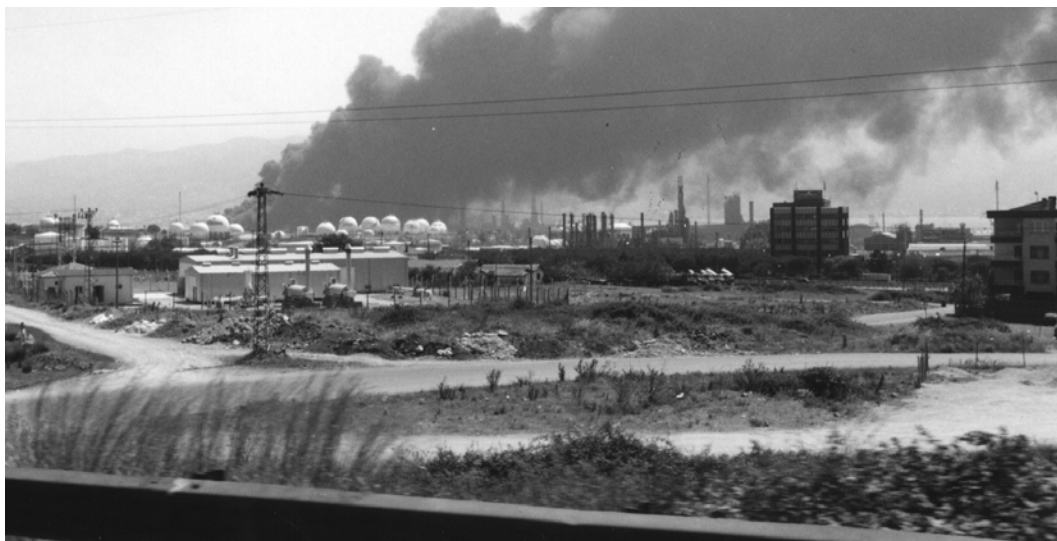
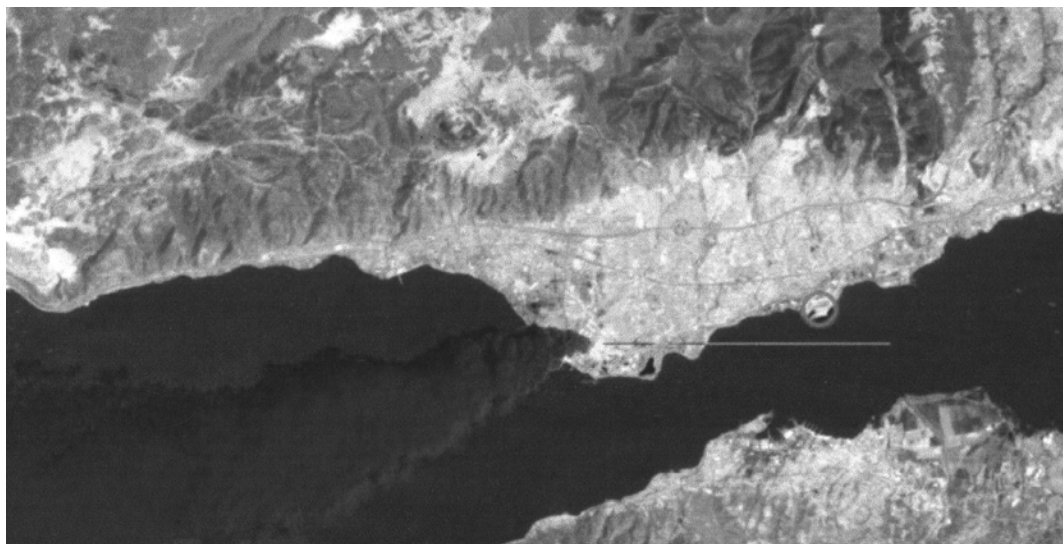
**Εικ. 2:** Αποψη της ρύπανσης της ατμόσφαιρας από την εκδήλωση των πυρκαγιών στα διυλιστήρια Tupras κατά το σεισμό του Izmit (Τουρκία, 1999) σε φωτογραφία πάνω και δορυφορική εικόνα κάτω (LANDSAT, 18 Αυγούστου 1999).

**Fig. 2:** Atmospheric pollution due to the manifestation of fires at the Tupras refinery after the Izmit earthquake (Turkey, 1999) depicted at the photograph (top) and the satellite image (bottom) (LANDSAT, 18 August 1999).

Ρύπανση της ατμόσφαιρας έχει παρατηρηθεί σε σεισμικές καταστροφές κατά τις οποίες καταστράφηκαν ή υπέστησαν βλάβες εργοστασιακές μονάδες κυρίως χημικών βιομηχανιών. Το πλέον αντιπροσωπευτικό παράδειγμα είναι η περίπτωση των εκρήξεων και στη συνέχεια της ανάφλεξης των προϊόντων και κλασμάτων υδρογονανθράκων στα διυλιστήρια της Turpas κατά το σεισμό του Izmit (ΛΕΚΚΑΣ και συνεργάτες, 1999).

Ειδικότερα κατά το συγκεκριμένο σεισμό σε δεξαμενές και υψηλούς πύργους των διυλιστηρίων ανεφλέγησαν καύσιμα πιθανότατα μετά από σπινθήρες λόγω τριβών κατά τη δόνηση. Η πυρκαγιά παρά τις προσπάθειες επίγειων και εναέριων μέσων διέρκησαν πέντε ημέρες με αποτέλεσμα τεράστιοι πίδακες καπνού να εμφανιστούν και να μολύνουν την ατμόσφαιρα της ευρύτερης περιοχής (Εικ. 2).

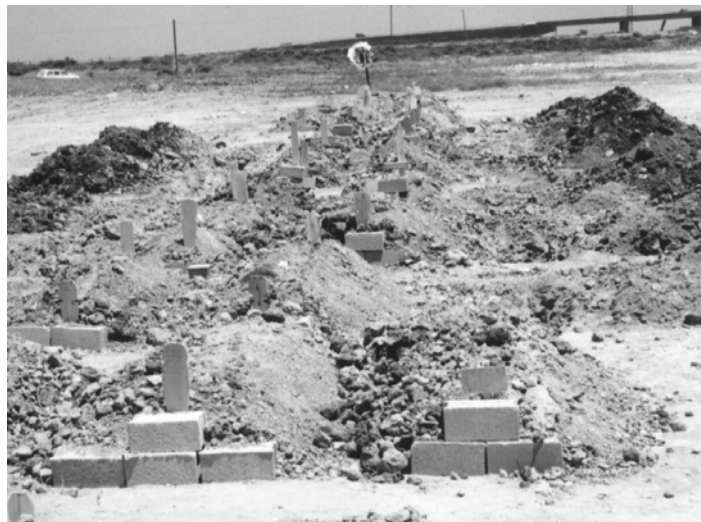
**Εικ. 3:** Πρόχειρος ενταφιασμός νεκρών κατά το σεισμό στα Adana (Τουρκία, 1998).

**Fig. 3:** Rough burial of the deceased after the Adana earthquake (Turkey, 1998).

των θυμάτων με αποτέλεσμα να διανοίγονται ομαδικοί τάφοι σε περιοχές οι οποίες δεν πληρούσαν τις στοιχειώδεις προδιαγραφές (Εικ. 3). Έτσι είναι δυνατό να προκληθεί μόλυνση και ρύπανση των υπογείων υδροφόρων οριζόντων αλλά και των εδαφών γενικότερα.
